Zeitschrift: Archäologie und Denkmalpflege im Kanton Solothurn

Artikel: Baukultur auf Nimmerwiedersehen

Baukultur auf Nimmerwiedersehen

CHRISTOPH RÖSCH

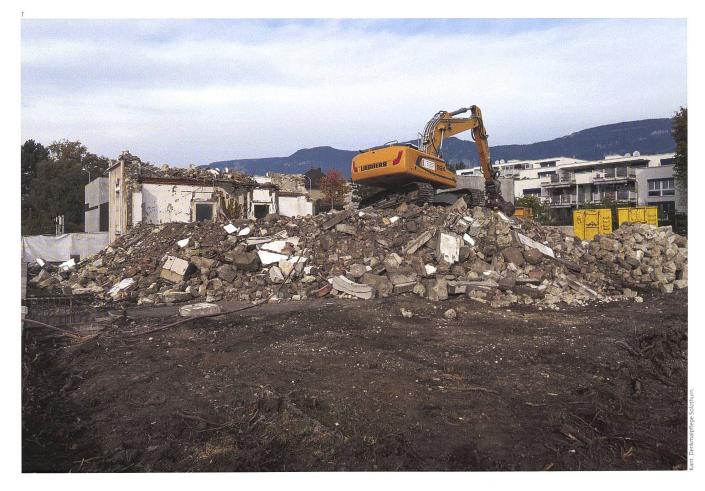
Abb. 1 Solothurn, Bielstrasse 160. Aus Baukultur wird Bauschutt. Abbruchsituation im Oktober 2020.

Es ist mittlerweile hinlänglich bekannt und braucht hier nicht weiter ausgeführt zu werden, dass Bauabfälle den mit Abstand grössten Anteil unseres Mülls ausmachen und dass in Gebäuden viel graue Energie steckt, die bei einem Abbruch verloren geht (Abb. 1).¹ Die Frage der Energiebilanz eines Abbruchs und Neubaus ist aber nur eine Seite der Abbruchthematik. Dass Gelände nach einem Abbruch der Alt-

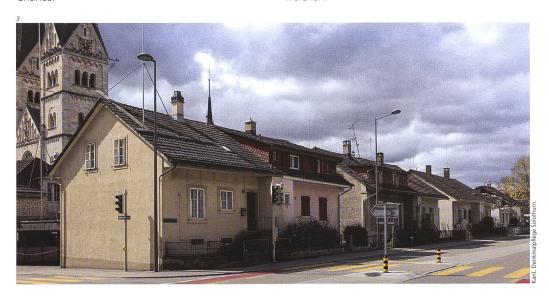
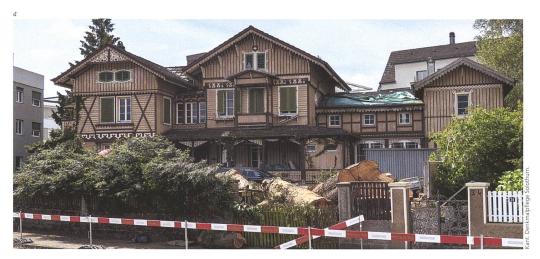
Abb. 4–6 Solothurn, Zuchwilerstrasse 40.

Abb. 4: Ansicht von Norden. Foto 2016.

Abb. 5: Obergeschoss, grosser Saal. Unter den jüngeren Wandmalereien tritt eine ältere Fassung hervor. Im Fries ist das Unterwaldner Wappen erkennbar. Foto der Abbruchsituation 2021.

Abb. 6: Blick in die mehrteiligen Kellerräume. Foto 2021.

Das Quartier entlang der Zuchwilerstrasse, südlich des Solothurner Bahnhofs, entstand schrittweise nach dem Bau der Eisenbahn um 1856/1857. Das im Volksmund unter dem Namen «Laubsägelihuus» bekannte Gebäude an der Zuchwilerstrasse 40 prägte dieses Quartier bis zu seinem Abbruch Ende des Jahres 2021 massgeblich (Abb. 4). Der pittoreske Bau wurde vom Architekten und Baumeister Peter Meinrad Felber (1810–1876) aus Langendorf 1859/1860 als Wohn- und Wirtshaus Helvetia im sogenannten Schweizer Holzstil errichtet.⁶

Der holzverkleidete, ursprünglich verschindelte Fachwerkbau stand auf einem gemauerten Sockel oder Kellergeschoss. Die ausgesprochen grosszügigen, mehrteiligen Kellerräume mit Tonnen- und Kreuzgratgewölben waren der Lagernutzung des Wirtshauses geschuldet (Abb. 6). Die beiden durch eine Abfolge von kleineren und grösseren Sälen, Räumen, Korridoren und Lauben geprägten Wohngeschosse wiesen bis zum Abbruch zu grossen Teilen die historische Raumausstattung auf. Diese bestand aus Parketten, Täfern, Türen und bemalten Gipsdecken. Ein besonderes Glanzstück war der von Rolf Puschmann mit Burgendarstellungen aus der ganzen Schweiz bemalte Kachelofen, der die Gaststube im Erdgeschoss beheizte. Rolf Puschmann (1846-1914), gebürtig aus dem schlesischen Greiffenberg (heute Gryfów Śląski, PL), trat 1891 als Lehrer der Handwerkerschule Solothurn in die Fussstapfen des bekannten Solothurner Bildhauers Josef Pfluger (1819-1891).7

Beim Abbruch des Gebäudes kamen unter jüngeren Oberflächengestaltungen ältere Fassungen zum Vorschein: Der grosse Saal im Obergeschoss war vollständig ausgemalt. Oberhalb der Wandflächen mit geometrischen Mustern und barocken Ranken muss sich ein Fries mit den Schweizer Kantonswappen befunden haben – wohl eine Reminiszenz an den Namen des Gasthauses (Abb. 5). Das ovale Deckenmedaillon war ebenso mit Ranken und Putten bemalt. Im Erdgeschoss fanden sich unter Feldertäfern aus der Zeit um 1900 zahlreiche grossflächig erhaltene Tapeten.

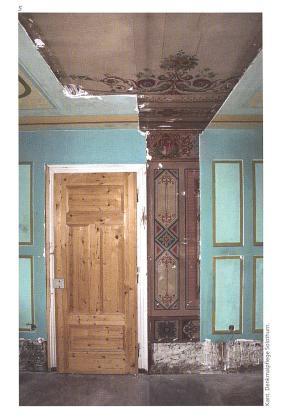
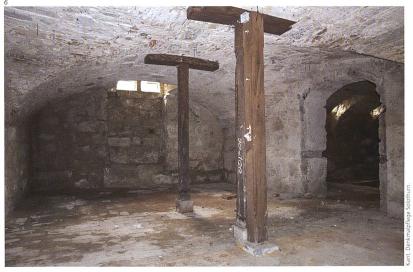
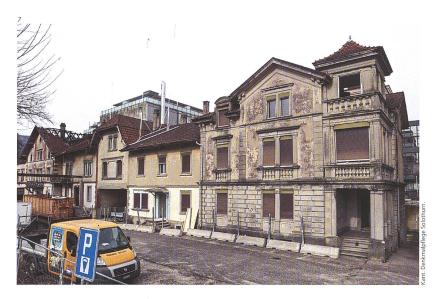
Abb. 7–10 Solothurn, Poststrasse 22/ Wengistrasse 33.

Abb. 7: Gesamtansicht des Gebäudekomplexes. Foto 2024.

Abb. 8: Wengistrasse 33. Astwerk imitierendes Balkongeländer aus armiertem Zement am Werkstattgebäude. Foto 2018.

Abb. 9: Poststrasse 22. Eingangsportikus mit kannelierten Säulen. Foto 2023.

Abb. 10: Poststrasse 22. Treppenhaus mit gusseisernem Treppengeländer. Foto 2023.

Das Wohnhaus Poststrasse 22 und der anschliessende Wohn- und Gewerbebau Wengistrasse 33 prägten bis zum Frühling 2024 als letzte verbliebene Altbauten den Strassenzug nördlich des Solothurner Westbahnhofs. Ersteres wurde 1886/1887 vom «Cementbaugeschäft» Stüdeli & Probst als Wohnhaus mit Magazin errichtet. Der zweigeschossige Bau zeichnete sich durch eine üppig mit Gestaltungselementen wie einem Mittelrisalit, Balustraden und Fensteröffnungen mit Verdachungen versehene Hauptfassade aus (Abb. 7). Man betrat das Haus über einen gedeckten, mit kannelierten Säulen ver-

sehenen Portikus (Abb. 9). Das Treppenhaus war von einem profilierten, gusseisernen Geländer geprägt (Abb. 10). Die Wohn- und Büroräume zeigten eine zeittypische Ausstattung mit Tafelparketten, Knietäfern (Lambris), Wandschränken, Füllungstüren und Gipsdecken, teilweise mit einfachen Stuckrahmen. Nordwestlich schloss ein gleichzeitig errichteter, eingeschossiger Gewerbebau an, der 1895 aufgestockt wurde.

Auf der benachbarten Parzelle an der Wengistrasse 33 errichteten Stüdeli & Probst um 1890/1891 einen Magazinbau. 10 1906 füllte man die Lücke zwischen diesem und dem Wohn- und Geschäftshaus mit einem weiteren Trakt, unter dem eine Strasse durchführte. 11 Eine Vielzahl unterschiedlich gestalteter, eingefärbter Zementfliesen zierte die Böden der 1920 und 1925 teilweise zu Wohnungen umgenutzten Räume im Zwischentrakt. Einmalig waren die wohl 1906 gefertigten Balkongeländer und -konsolen aus armiertem Zement, die Astwerk imitierten (Abb. 8). Solche Elemente finden sich ansonsten als Geländer in Parkanlagen, so beispielsweise im Waldpark Wengistein in Rüttenen von 1908. 12

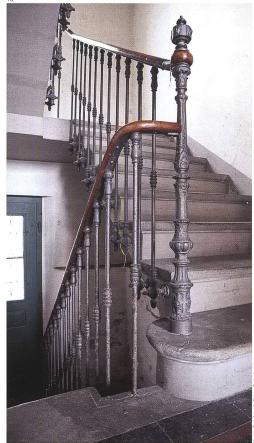
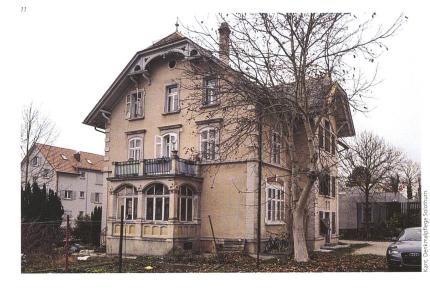
Abb. 11–14 Solothurn, Bielstrasse 160.

Abb. 11: Ansicht von Nordosten. Foto 2018.

Abb. 12: Mit unterschiedlichen Materialien und Farben gestaltete Dachsituation. Foto 2018.

Abb. 13: Hochparterre. Zentrales Stuckmedaillon an der Decke. Foto 2018.

Abb. 14: Hochparterre. Bauzeitliche Raumausstattung. Foto 2020.

Ein langes und schliesslich erfolgloses Ringen um den Erhalt des Wohnhauses Bielstrasse 160 und des Nebengebäudes (Magazin, Nr. 162) fand im Oktober 2020 mit deren Abbruch ein Ende. 13 Beim 1897 für den Unternehmer Luigi Bernasconi von der Solothurner Baufirma Stüdeli & Probst errichteten Wohnhaus kam die ganze Palette der damaligen Baumaterialien und Gestaltungsmöglichkeiten zum Einsatz: Die Fassade bestand aus unterschiedlichen Materialien wie Backstein, Kunststein sowie verputzten Flächen, die Veranda war mit geätzten Gläsern und schmiedeeisernen Geländern versehen (Abb. 11). Profilierte Büge und geschnitzte Freibünde sowie eine gemusterte Eindeckung mit farblich unterschiedlichen Naturschieferplatten und kunstvolle Spenglerarbeiten sorgten für eine dekorative Dachgestaltung (Abb. 12).

Der Haupteingang und das Treppenhaus waren an der strassenabgewandten Seite positioniert, wo sich zwischen Wohnhaus und Magazin ein hofartiger Platz ausbreitete. Die ersten drei Stufen der Haustreppe bis zum Hochparterre bestanden aus rotem Marmor. Das hier mit Antrittspfosten ansetzende Treppengeländer wies gedrechselte Holzsprossen und einen geschwungenen Handlauf auf. Kunstvoll verglaste Holzwände mit einer zentralen Tür trennten die drei Vierzimmerwohnungen zum Treppenhaus hin ab. Die Wohnräume der drei Wohnungen zeichneten sich wiederum durch das ganze Spektrum der zeittypischen Ausstattungen und Baumaterialien aus. Die Gänge waren mit gemusterten,

mehrfarbigen Zementfliesen versehen. Der Stempel ST&P an der Unterseite verwies auf das ausführende Baugeschäft, das auch Zementbauteile produzierte. Die Wohnräume verfügten über unterschiedliche Tafel- und Fischgratparkette. Die zahlreichen Wandschrankzeilen und Raumverbindungen wiesen Füllungstüren, die Gipsdecken Stuckrahmen und zentrale Medaillons auf (Abb. 13 und 14). In den ersten Jahrzehnten des 20. Jahrhunderts baute man eine Zentralheizung ein. Gleichzeitig erhielten die Wohnräume verschiedene profilierte Heizkörper (Radiatoren).

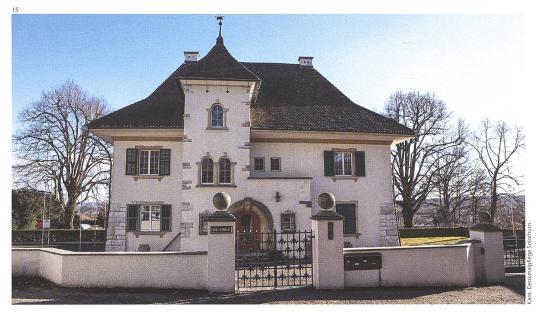
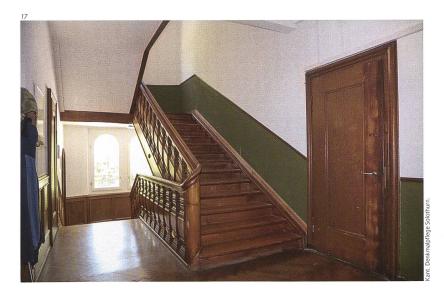
Abb. 15–17 Solothurn, Grafenfelsweg 10.

Abb. 15: Ansicht von Nordwesten. Foto 2022.

Abb. 16: Eingangsbereich. Foto 2022.

Abb. 17: Erstes Obergeschoss, Treppe. Foto 2022.

Die herrschaftliche Villa Felsenhof am Grafenfelsweg 10 thronte bis zum Abbruch im September 2022 in einem grossen Park oberhalb des Schlosses Blumenstein (Abb. 15). Das neubrocke Gebäude war 1926 vom Solothurner Architekten Werner Studer (1895–1974) für Direktor Hermann Dahlem errichtet worden.¹⁴ Der im Grundriss rechteckige Baukörper vertrat mit den Einzelfensterachsen, dem mächtigen, geknickten Vollwalmdach mit der zentralen, geschweiften Gaube und symmetrisch angeordneten Kaminen die Formensprache einer neubarocken Villa. Mit dem schweren, rundbogigen Portal, dem Treppenturm mit Pyramidendach und den von Säulen und Würfelkapitellen flankierten Fenstern an der Rückseite sowie einem Balkonvorbau mit gedrungenen Säulen an der Hauptfassade mischte der Architekt jedoch auch neuromanische Elemente hinzu. Das Innere der Villa war ganz dem Neubarock verpflichtet: Vom Eingangsraum mit schulterhoch türkisfarben gekachelten Wänden gelangte man durch einen zweiflügligen Windfang in ein kreuzgratgewölbtes Entrée (Abb. 16). Ein mit Holz eingefasster, rundbogiger Durchgang führte schliesslich in den zentralen Erschliessungsgang. Diese Räume waren mit schachbrettartig verlegten Bodenfliesen versehen. Die vom Gang aus erreichbaren Wohnräume verfügten weitgehend über die bauzeitliche Ausstattung. Zu nennen sind unterschiedliche Parkette, Türen und Doppelflügeltüren mit einem geschweift umrahmten Mittelfeld, verzierte hölzerne Einfassungen der Radiatoren, profilierte hölzerne Fenstereinfassungen und Gipsdecken mit Stuckrahmen, die formal mit den Türblättern korrespondierten. Über eine grosszügige, zweiläufige Treppe mit schwerem Antrittspfosten und einem Balustergeländer gelangte man ins Obergeschoss (Abb. 17). Die Räume auf dieser Etage wiesen eine einfachere Ausstattung auf: Fischgratparkette, einfache, teilweise mit Hohlkehlen versehene Gipsdecken, Radiatorenkästen mit balusterförmiger Verkleidung sowie Wandschränke sorgten für eine grosszügige Raumatmosphäre.

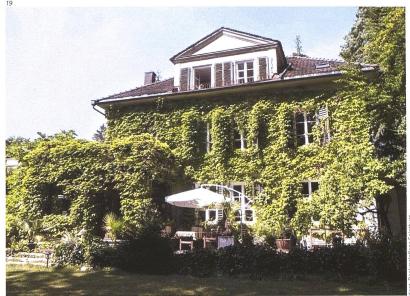
Abb. 18: Blick auf den Eingangsportikus. Foto 2009.

Abb. 19: Ansicht von Nordosten. Foto 2009.

Abb. 20: Eingangssituation von 1915. Foto 2009.

Abb. 21: Erdgeschoss. Raumausstattung aus der Zeit um 1870 und 1915. Foto 2009.

Mit einer Entstehungszeit um 1870 stellte die klassizistische Villa (Abb. 19) den frühesten Bau an der Gibelstrasse dar. Bauherr war der Gastwirt des Bachtelenbades Franz Josef Girard (1809–1893).¹⁵ 1915 fanden unter dem Arzt Ernst Girard (1869–1930)¹⁶ bedeutende Erweiterungen statt. Der aus Langendorf stammende Architekt Armin Witmer-Karrer (1879–1967),¹⁷ der sich in Zürich als Heimatstil-Architekt einen Namen machte,¹⁸ gestaltete einen neuen Eingangsbereich mit Portikus (Abb. 18 und 20), eine Veranda und einen eingeschossigen, als Arztpraxis dienenden Anbau mit begehbarer Terrasse. Gleichzeitig wurde das Innere erneuert und mit einer Zentralheizung ausgestattet.¹⁹

Während verschiedene Tafelparkettböden wohl noch der Bauzeit in der zweiten Hälfte des 19. Jahrhunderts zuzurechnen waren, ging der grosse Teil der weitgehend erhaltenen historischen Innenausstattung auf die Zeit um 1915 zurück (Abb. 21). Zu nennen sind schachbrettgemusterte Fliesenböden in den Gängen und in der Veranda, Türblätter mit einem profilierten Rahmen, Decken mit Stuckrahmen und zentralen Medaillons, ein Balustergeländer oder historische Radiatoren.

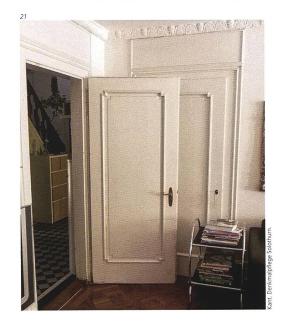
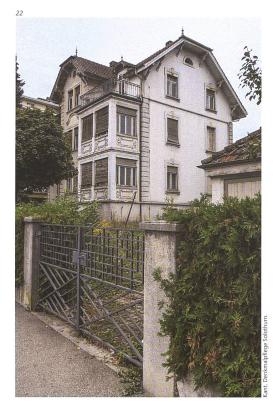
Abb. 22–24 Grenchen, Solothurnstrasse 41.

Abb. 22: Ansicht von Südosten. Foto 2020

Abb. 23: Erstes Obergeschoss. Wandbilder von H. Berner an den Loggiawänden. Aufnahme der Abbruchsituation 2020.

Abb. 24: Erstes Obergeschoss. Deckenbemalung im Art-déco-Stil. Foto 2020.

Bis im Herbst 2020 war die sogenannte Villa Girard eine Augenweide an der ansonsten tristen Grenchner Ausfallstrasse nach Solothurn (Abb. 22).

Das 1905 von einem Mitglied der weitverzweigten Uhrenunternehmerfamilie Girard errichtete Wohnhaus 20 mit rechteckigem Grundriss und zentralen, vorspringenden Risaliten an der Vorderseite und beim rückseitigen Treppenhaus wies Ähnlichkeiten mit dem Haus an der Bielstrasse 160 in Solothurn auf. Die Fassaden wirkten aber stilistisch und materiell einheitlicher. Die Hauptfassade wurde wesentlich von einer zweigeschossigen Loggia mit ornamentierten Brüstungen, kannelierten Pfeilern und farbigen Fenstern geprägt. Wie sich beim Abbruch zeigte, waren die später verkleideten Wände der Veranda hüfthoch mit Jugendstilmotiven und darüber mit romantischen Landschaftsdarstellungen bemalt (Abb. 23).21 Die Wandbilder des signierenden Künstlers H. Berner zeigten das Schloss Schadau bei Thun und eine unbekannte Flusslandschaft.

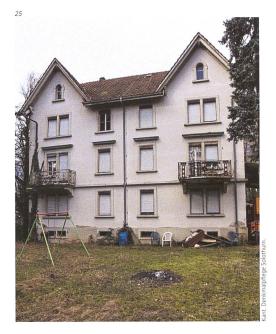
Abb. 25 und 26 Grenchen, Jurastrasse 12.

Abb. 25: Ansicht von Südosten. Foto 2023

Abb. 26: Erstes Obergeschoss. Linoleumbelag mit Perserteppichmuster. Foto 2023.

Der schlanke Bau wies mit dem rechteckigen Grundriss und dem hervorstehenden, zentralen Treppenhaus an der Rückfassade das gleiche Schema auf wie die Häuser Bielstrasse 160 in Solothurn und Solothurnstrasse 41 in Grenchen. Im Gegensatz zu diesen war die Hauptfassade aber nicht durch einen hervorspringenden Mittelrisalit, sondern durch zwei seitliche Achsen betont, die sich aus verschiedenen Elementen zusammensetzten: aus Doppelfenstern, Balkonen mit wuchtigen Geländern im ersten Obergeschoss und steilen Dreieckgiebeln mit einem Rundbogenfenster zur Belichtung des Dachraums (Abb. 25). Der nordseitige Treppenhausrisalit wurde von einem identischen Dreieckgiebel bekrönt. Die Anordnung der Gestaltungselemente liess Rückschlüsse auf die innere Struktur des Mietshauses zu: Das zentrale Treppenhaus erschloss auf jeder der drei Etagen zwei Wohnungen. Es handelte sich jeweils um eine Dreizimmer- und eine Zweizimmerwohnung, die bei Bedarf durch eine Verbindungstür zusammengeschlossen werden konnten.

Das bis zur obersten Etage mit Kunststeinstufen, schmiedeeisernem Geländer sowie Terrazzoböden bei den Podesten ausgestattete Treppenhaus wirkte repräsentativ. Die Wohnungstüren waren mit geschwungenen, farbigen Glaseinlagen versehen. Die im Vergleich zu den anderen in diesem Beitrag vorgestellten Objekten bescheidener ausgestatteten Wohnräume verfügten über Riemenböden, hüfthohe Feldertäfer, Wandschränke, die zu dieser Zeit standardisierten Füllungstüren und einfache Gipsdecken. Viele der Riemenböden verdeckte man schon kurze Zeit nach dem Bau mit Linoleumbelägen, die mit geometrischen Mustern Perserteppiche imitierten (Abb. 26).
