Zeitschrift: Archäologie und Denkmalpflege im Kanton Solothurn
Herausgeber: Amt für Denkmalpflege und Archäologie des Kantons Solothurn
Band: 29 (2024)

Rubrik: Denkmalpflege : Kurzberichte

Kurzberichte

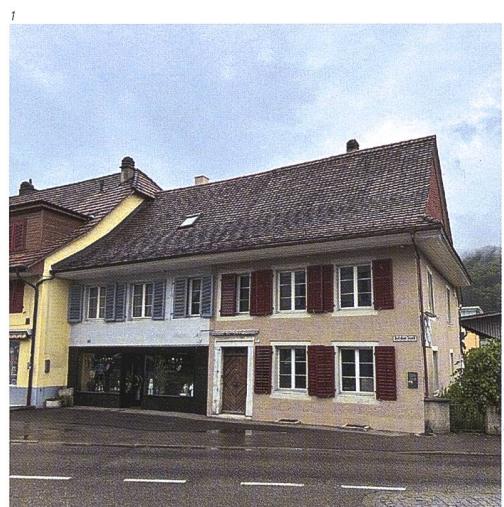
Abb. 1
Balsthal, Auf dem Inseli 11.
Das ehemalige Zollhaus nach der Dachsanierung.

Das Dach des Zollhauses war in die Jahre gekommen und undicht geworden. Die bestehende Einfachdeckung mit historischen, aber grösstenteils intakten Bibernschwanzziegeln konnte beibehalten werden; auf der strassenabgewandten Dachfläche mussten sie ergänzt werden. Um den Pflegeaufwand der grundsätzlich nur mit Holzschindeln unterlegten Bibernschwanz-Einfachdeckung zu verringern, konnte ein Unterdach bewilligt werden, das aber nicht beitragsberechtigt ist. Ein besonderes Augenmerk wurde bei der Dachsanierung auf möglichst schlanke Dachräder und -abschlüsse gelegt; Spenglerarbeiten, ausgeführt in patinierendem Kupfer, rundeten die Arbeiten ab. Zusammen mit der Renovation der Fassaden konnte das Zollhaus wiederum in Wert gesetzt werden.

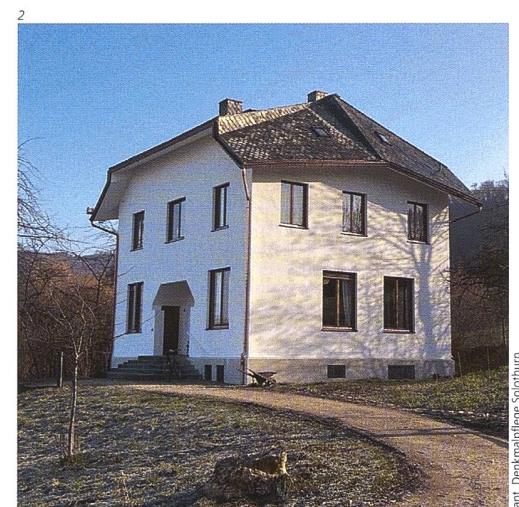
Abb. 2
Dornach, Hügelweg 85, Haus Schuurman. Ansicht nach der Restaurierung 2023.

Die 2022 durchgeführte Restaurierung der Gebäudehülle erfolgte unter Bewahrung des noch vorhandenen Originalbestandes. Wo Bauteile ersetzt werden mussten, wurden bauzeitliche Formen sorgfältig

nachgebildet und authentische Materialien verwendet. Folgende Arbeiten wurden ausgeführt: Entfernen des ungeeigneten Deckanstrichs auf allen Fassaden; Reparatur des Grundputzes und Auftragen eines neuen mineralischen Deckputzes; Dachsanierung mit Neueindeckung in norwegischem Schiefer; Ersatz aller vom Spengler ausgeführten Bauteile aus Kupfer; Reparatur und Oberflächenaufrischung der bauzeitlichen Fenster mit Ersatz der defekten Deckleisten und Witterschenkel und malerische Aufarbeitung der originalen Türen.

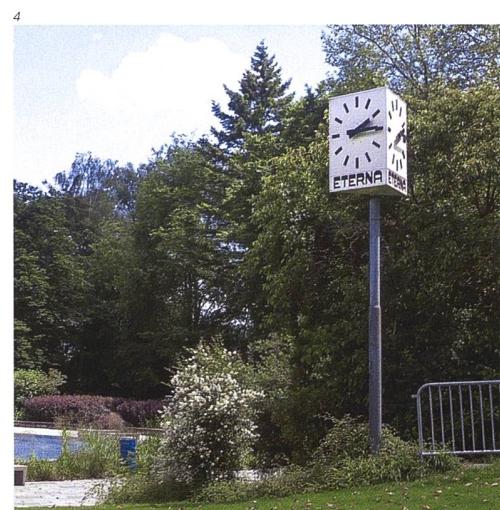
Abb. 4

Grenchen, Neumattstrasse 30. Die restaurierte Eterna-Uhr im Freibad, 2024.

Die drei einzelnen Uhrwerke im Innern der Uhr stammten aus verschiedenen Erstellungsjahren. Leider waren sie alle defekt. Ersatzteile waren keine mehr aufzutreiben, sodass man diese hätte nachbauen müssen. Hauptsächlich aus Kostengründen beschloss man deshalb, alle drei Uhrwerke zu ersetzen. Was das Äussere betraf, wählte man einen konservatorischen Umgang. Man verzichtete bewusst auf eine «neu überarbeitete alte» Uhr, die keine Spuren der Zeit mehr aufweisen würde. So wurden die Zifferblätter schonend gereinigt und die Zeigerpaare und die Zahlenindizes nur dort einretouchiert, wo die Schäden grösser waren als ein Einfrankensteinstück. Auch leichte Verbiegungen und kleine Beulen an den Zeigern – die von jugendlichem Übermut während des fast siebzigjährigen Badefreizeitbetriebs zeugen – wurden belassen, sofern sie eine einwandfreie Funktion der Zeitanzeige nicht in Frage stellten. Glücklicherweise konnte auf die später unvorteilhaft angebrachten Werbetafeln unterhalb der Zifferblätter verzichtet werden, sodass die originale Uhr weiterhin für den Stolz der Grenchner Bevölkerung auf ihre Badi und für die am Ort fortwährende Uhrengeschichte steht.

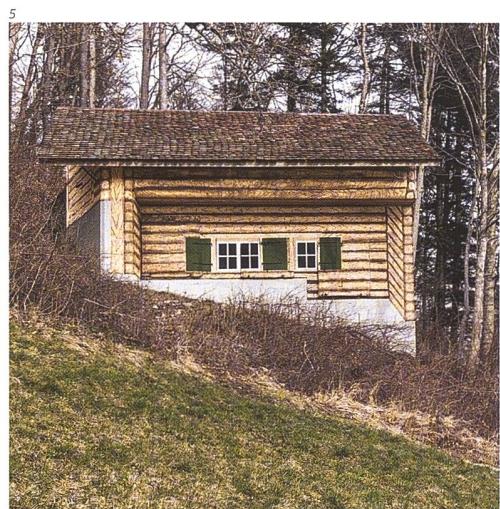
Abb. 5
Hauenstein-Ifenthal. Der Bunker auf der Challhöchi nach der Restaurierung 2023.

Die ursprünglich mit Silikatfarbe ausgeführte und später mit Dispersion überfasste Tarnmalerei zeigte ein charakteristisches Schadensbild mit abblätternden oder bereits fehlenden Farbschichten, aber auch Salzausblühungen und Abplatzungen am Beton. Entsprechend fielen die Massnahmen aus: die Oberflächen wurden mit Wasser und Bürste gereinigt, die blätternden Farbschichten mechanisch entfernt, der

Beton saniert und die Tarnmalerei mit Silikonharzfarbe wiederhergestellt respektive ergänzt. Außerdem wurde das Ziegeldach, dessen Unterkonstruktion aus einem Metallgerüst besteht, auf seine Dichtigkeit überprüft, defekte Ziegel wurden ersetzt und Holzschindeln erneuert.

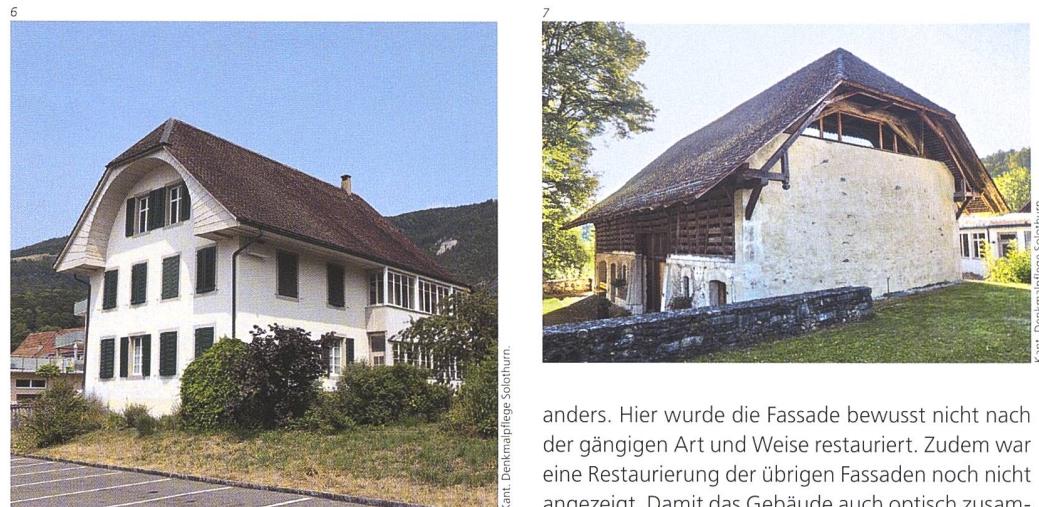
Abb. 6
Laupersdorf, Oberdorf 107.
Das alte Schulhaus in einer Ansicht von Südosten.
Foto 2024.

Bruchsteinmauer und der Putz restauriert, die Kunststofffenster ersetzt und die Jalousieläden repariert worden waren, ging es bei weiteren Massnahmen um die Reparatur einer Riegwand und des Wandtäfers. Dabei wurden die verfaulte Schwelle und ein Wandpfosten bei der trennenden Riegwand zwischen Küche und Gang ausgewechselt. Die unpassende Eingangstür konnte durch einen zeittypischen Nachbau einer Tür aus der Nachbarschaft ersetzt werden. In der ehemaligen Schulstube wurde der Boden abgeschliffen und geölt sowie das hüfthohe Wandtäfer repariert und neu gestrichen. Bei der jüngsten Restaurierung standen nun die Natursteinarbeiten an der Außentreppe und an den Türgewänden im Vordergrund. Das Podest und einzelne Stufen wiesen schadhafte Stellen mit Vertiefungen und Rissen auf. Fugen wurden mit mineralischem Mörtel reprofiliert und Feinrisse verfüllt und geschlämmt. Beim Türgewände wurde der aufgebostete Farbanstrich manuell entfernt, Fehlstellen aufmodelliert und farblich angepasst.

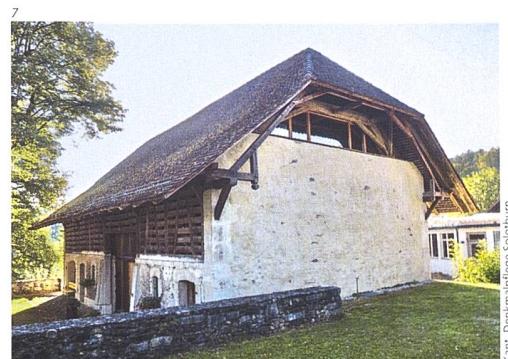
Die in jüngerer Vergangenheit nach dem Haus-im-Haus-Prinzip umgebaute Scheune dient der Gemeinde als Versammlungs- und Festlokal. Der Putz der exponierten Westfassade war stark verwittert und nur noch im oberen Fassadenbereich vorhanden. Das Bruchsteinmauerwerk war lose, der Mörtel brüchig. Zum Teil war das Mauerwerk unsachgemäß mit Zement geflickt worden. Da sich im Mauerwerk Insekten und andere Kleintiere eingenistet hatten, wurde seine Stabilität zusätzlich geschwächt. Reste eines Kalkputzes sind besonders an den geschützten Trauffassaden erhalten geblieben. Im Bucheggberg und im angrenzenden Bernbiet sind Pfarrscheunen für gewöhnlich mit einem Kalkputz versehen und weiß gekalkt. Dies entspricht der landläufigen Meinung, dass eine Pfarrscheune so auszusehen hat. In Lüsslingen liegt der Fall ein wenig

Abb. 7
Lüsslingen-Nennigkofen,
Dorfstrasse 42, Pfarrscheune
Lüsslingen. Ansicht der 2023
restaurierten Westfassade.
Foto 2024.

anders. Hier wurde die Fassade bewusst nicht nach der gängigen Art und Weise restauriert. Zudem war eine Restaurierung der übrigen Fassaden noch nicht angezeigt. Damit das Gebäude auch optisch zusammengehalten wird, musste ein neuer Weg gefunden werden. Nachdem unbefriedigende Muster von möglichen Verputzen begutachtet worden waren, beschloss man, dass die Sehgewohnheiten der Dorfbevölkerung bedienende «raue» Putzbild der Fassade beizubehalten und die Westfassade entsprechend instand zu stellen. Dazu wurden zunächst lose und nicht mehr haltbare Putzreste entfernt und Fugen ausgekratzt; nach der Reinigung des Mauerwerks wurden grössere Fehlstellen im Mauerwerk mit Naturstein ergänzt. Anschliessend wurden die Fugen vorgestopft und die Fassaden in der Pietra-Rasa-Technik verputzt. Dazu wurde ein verlängerter Kalkputz verwendet und vor Ort angemischt. Er wurde knapp auf das Niveau des Mauerwerks beziehungsweise des Steinspiegels aufgetragen, sodass partiell auch weiterhin Mauerwerksteine sichtbar bleiben. Ausbrüche am Naturstein wurden mit Steinersatzmörtel ergänzt und die Fugen gereinigt und neu verfügt. Damit der Kontrast zum Bestand nicht allzu stark ausfiel, wurde der Mörtel farblich angepasst und mit Erdpigmenten eingefärbt. Die alten, zusammenhängenden Putzbestände im oberen Bereich konnten so weit wie möglich erhalten, konserviert und in den Neuputz integriert werden. Der Putz erhielt keinen Anstrich. Das der Witterung aus-

gesetzte Gebälk wurde gereinigt und zwei Mal mit Leinöl behandelt. Nebst einem möglichst grossen Substanzerhalt kann die Pfarrscheune auch künftig mit einem rohen Erscheinungsbild der Fassaden aufwarten.

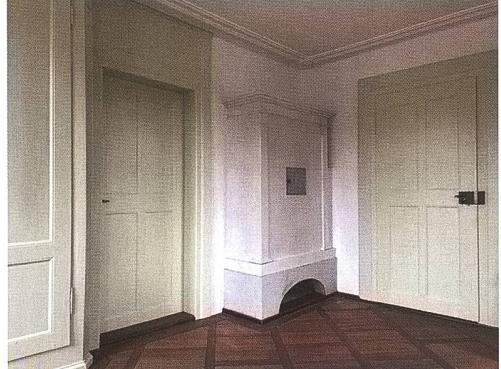
Abb. 8
Messen, Hauptstrasse 17,
«Jörghuus». Blick in eine der
Obergeschoss-Stuben, deren
Ausstattung 2023 restauriert
wurde. Foto 2023.

einer Befunduntersuchung wurde die Farbgebung in einer der beiden Hauptstuben im Erdgeschoss abgenommen und die eine Stube entsprechend in einem Lindgrün gestrichen. Das Täfer der zweiten Stube erhielt eine zeittypische hellblaue Farbe. Die Wände und die Decke mit den Stuckbändern und -rosen wurden geflickt und mit Mineralfarbe gestrichen. Die Eichenfenster befreite man von ihrer Farbschicht und ölte die nun holzsichtige Oberfläche. Die Schlosser der Zimmertüren wurden ebenso abgeschliffen und die Messingteile aufpoliert. Zusätzlich wurde der alte, grüne Ofen im Treppenhaus instand gesetzt und angeschlossen; ein weiterer Ofen mit zierlichem Blumenmotiv auf beigem Grund wurde ebenfalls saniert und betriebsfähig gemacht. Die Restaurierung war auch ein Familienprojekt: Wie schon bei den abgeschlossenen Restaurierungsetappen erfolgte viel Arbeit in Eigenleistung: Vor allem das Schleifen, Ölen und Polieren wurde von den einzelnen Familienmitgliedern übernommen. Das Resultat kann sich sehen lassen: Die beiden Stuben können nun wieder mit einem gediegenen Erscheinungsbild aufwarten.

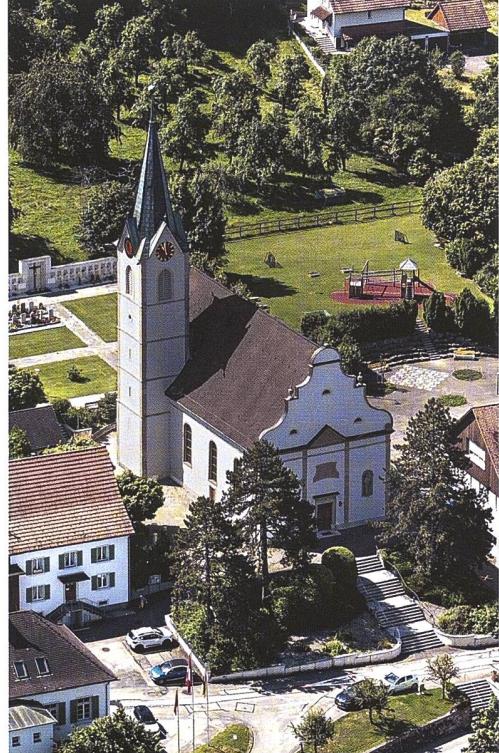
Abb. 9
Metzerlen, Rotbergstrasse 2,
Pfarrkirche St. Remigius,
Ansicht nach der Restaurie-
rung 2023.

Die 2023 ausgeführte Fassadenrestaurierung beinhaltete zur Hauptsache die Behebung der Probleme mit dem Verputz. Diese gehen zurück auf das Jahr 1962, als das Kirchenschiff mit einem Kunststoffvergüteten Verputz mit markanter horizontaler Struktur versehen und mit Dispersionsfarbe gestrichen wurden. 1982 erfolgte der Ersatz des Deckputzes durch einen abgeglätteten Kalkzementputz. Seither wurde immer wieder partiell geflickt und neu gestri-

chen, leider aber wiederholt mit organisch vergüteten Mörteln und Putzen sowie mit ungeeigneten wasserdampfdichten Farben. Daraus resultierte eine hohe Feuchtigkeits- und Salzbelastung vor allem im Sockelbereich, was wiederum zur Abstossung der Anstriche und des Deckputzes führte. Deshalb entschied man sich nach eingehenden Vorabklärungen, die Anstriche komplett und den Fassadenputz an verschiedenen Stellen bis auf das Mauerwerk zu entfernen und mit mineralischem Material neu aufzubauen. Der abschliessende Neuanstrich erfolgte ebenfalls mit mineralischer Farbe. Zudem wurden folgende weitere Arbeiten ausgeführt: Die Natursteinelemente wurden restauriert, die Inschrifttafel über dem Portal und dem Auge Gottes im Dreiecksgiebel mit mineralischer Lasur gefasst, die vier Ziffer-

blätter restauriert und die Zeiger und Ziffern neu vergoldet, das Zeigerwerk der Turmuhr revidiert. Ausserdem wurden die Turmjalousien geflickt und neu gestrichen.

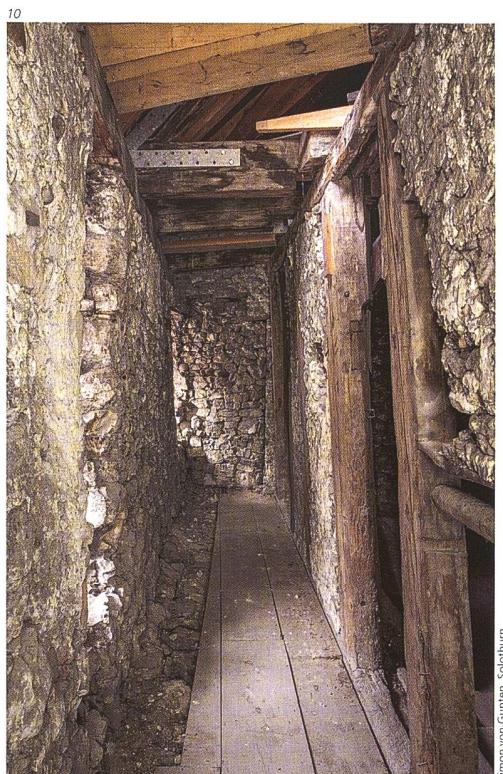
Satteldach des grosszügigen, dreiraumtiefen und nun dreigeschossigen Hauses fusst nordseitig auf der Stadtmauerkrone, während gassenseitig die Traufe einen Stock tiefer liegt. Im Zuge der Errichtung des Hauses wurde der Wehrgang der Stadtmauer in konstruktiver Verbindung mit dem Dachwerk erneuert und zum Dachraum hin mit einer Fachwerkwand abgetrennt (Abb.10). Als weitere Herausforderung musste der Zimmermeister beim Aufrichten des Daches den gerundeten Verlauf der Stadtmauer und damit die von 22,5 auf 18,5 m abnehmende Haustiefe berücksichtigen.

Abb. 10
Olten, Hauptgasse 28. Blick in den Wehrgang der Stadtmauer im ersten Dachgeschoss. Die Fachwerkwand rechts trennt den Wehrgang vom Dachraum des Wohnhauses ab. Situation vor dem Umbau 2023.

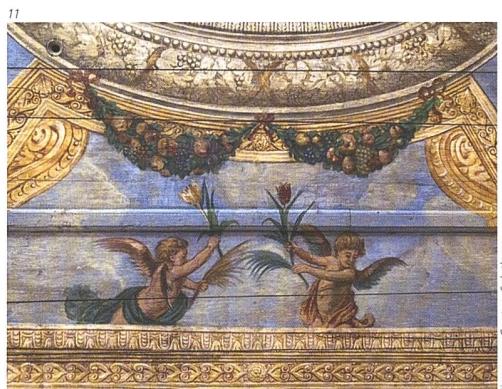
Abb. 11
Rüttenen, Einsiedelei 2, Kapelle St. Martin. Detailansicht der bemalten Holzdecke nach der Innenrestaurierung 2023.

Die Restaurierungsarbeiten wurden in verschiedene Etappen unterteilt und 2022/2023 ausgeführt. Die gesamte figürliche und malerische Ausstattung der Kapelle wurde restauratorisch gereinigt und konserviert. Fragile Farbschichten mit Abplatzungen und Rissen wurden gesichert. Wo nötig erfolgten Kittungen, Ergänzungen und Retuschen an den Farb-,

Gold- und Silberfassungen. Fachkräfte reinigten die Oberflächen des bemalten Glasfensters, besserten das Fenster aus und retuschierten es zurückhaltend. Zusätzlich wurde aussen eine hinterlüftete Schutzverglasung eingebaut.
