Zeitschrift: Archäologie und Denkmalpflege im Kanton Solothurn

Rubrik: Denkmalpflege: Kurzberichte

Kurzberichte

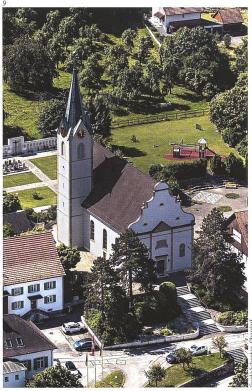
Abb. 9 Metzerlen, Rotbergstrasse 2, Pfarrkirche St. Remigius, Ansicht nach der Restaurierung 2023. gesetzte Gebälk wurde gereinigt und zwei Mal mit Leinöl behandelt. Nebst einem möglichst grossen Substanzerhalt kann die Pfarrscheune auch künftig mit einem rohen Erscheinungsbild der Fassaden aufwarten.

Die 2023 ausgeführte Fassadenrestaurierung beinhaltete zur Hauptsache die Behebung der Probleme mit dem Verputz. Diese gehen zurück auf das Jahr 1962, als das Kirchenschiff mit einem kunststoffvergüteten Verputz mit markanter horizontaler Struktur versehen und mit Dispersionsfarbe gestrichen worden war. 1982 erfolgte der Ersatz des Deckputzes durch einen abgeglätteten Kalkzementputz. Seither wurde immer wieder partiell geflickt und neu gestri-

chen, leider aber wiederholt mit organisch vergüteten Mörteln und Putzen sowie mit ungeeigneten wasserdampfdichten Farben. Daraus resultierte eine hohe Feuchtigkeits- und Salzbelastung vor allem im Sockelbereich, was wiederum zur Abstossung der Anstriche und des Deckputzes führte. Deshalb entschied man sich nach eingehenden Vorabklärungen, die Anstriche komplett und den Fassadenputz an verschiedenen Stellen bis auf das Mauerwerk zu entfernen und mit mineralischem Material neu aufzubauen. Der abschliessende Neuanstrich erfolgte ebenfalls mit mineralischer Farbe. Zudem wurden folgende weitere Arbeiten ausgeführt: Die Natursteinelemente wurden restauriert, die Inschrifttafel über dem Portal und dem Auge Gottes im Dreieckgiebel mit mineralischer Lasur gefasst, die vier Zifferblätter restauriert und die Zeiger und Ziffern neu vergoldet, das Zeigerwerk der Turmuhr revidiert. Ausserdem wurden die Turmjalousien geflickt und neu gestrichen.

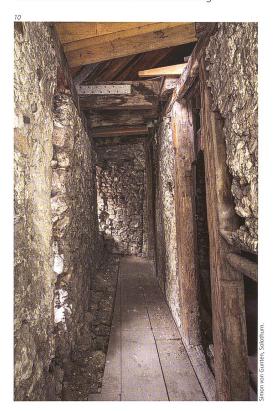
Abb. 10 Olten, Hauptgasse 28. Blick in den Wehrgang der Stadtmauer im ersten Dachgeschoss. Die Fachwerkwand rechts trennt den Wehrgang vom Dachraum des Wohnhauses ab. Situation vor dem Umbau 2023.

Das dreigeschossige Wohnhaus stösst nordseitig an die mittelalterliche Stadtmauer an. Trotz zahlreicher jüngerer Fenstereinbrüche blieb diese in ihrer Substanz bis zur Traufe erhalten. Als ältester Teil des bestehenden Hauses erwiesen sich die Deckenbalkenlagen des Kellers und des Erdgeschosses im hinteren, an der Stadtmauer liegenden Hausdrittel. Sie gehörten mutmasslich zu einem zweigeschossigen, bis zur Hauptgasse reichenden Gebäude, dessen Giebelfeld sich in der östlichen Brandmauer noch abzeichnet. Das durch die dendrochronologische Altersbestimmung ermittelte Fälldatum der Hölzer im Herbst/ Winter 1529/1530 weist auf ein Baujahr von 1530. Das bestehende Volumen geht auf einen fast vollständigen Neubau zurück, der laut dendrochronologischen Daten 1603 errichtet wurde. Das riesige Satteldach des grosszügigen, dreiraumtiefen und nun dreigeschossigen Hauses fusst nordseitig auf der Stadtmauerkrone, während gassenseitig die Traufe einen Stock tiefer liegt. Im Zuge der Errichtung des Hauses wurde der Wehrgang der Stadtmauer in konstruktiver Verbindung mit dem Dachwerk erneuert und zum Dachraum hin mit einer Fachwerkwand abgetrennt (Abb. 10). Als weitere Herausforderung musste der Zimmermeister beim Aufrichten des Daches den gerundeten Verlauf der Stadtmauer und damit die von 22,5 auf 18,5 m abnehmende Haustiefe berücksichtigen.

Eine quer zur Firstrichtung angelegte, von der Gassenseite bis zur Stadtmauer durchgehende Fachwerkwand im ersten und zweiten Obergeschoss konnte dendrochronologisch auf das Jahr 1649 datiert werden. Demnach teilte man das Haus schon knapp ein halbes Jahrhundert nach seinem Bau in zwei Einheiten auf.
