# Une maison médiévale à Gilly

Marion Liboutet

**L**a fouille d'une ancienne maison, et notamment de sa cuisine datée de 1405, a révélé une occupation des lieux dès le premier Moyen Âge. Un ensemble de fosses avec foyer antérieurs au bâti du 15<sup>e</sup> siècle a été mis en évidence, attestant d'une fonction domestique dès le 11<sup>e</sup> siècle. L'intervention de 2014 a ainsi permis de documenter des structures inédites de la maison médiévale vaudoise.

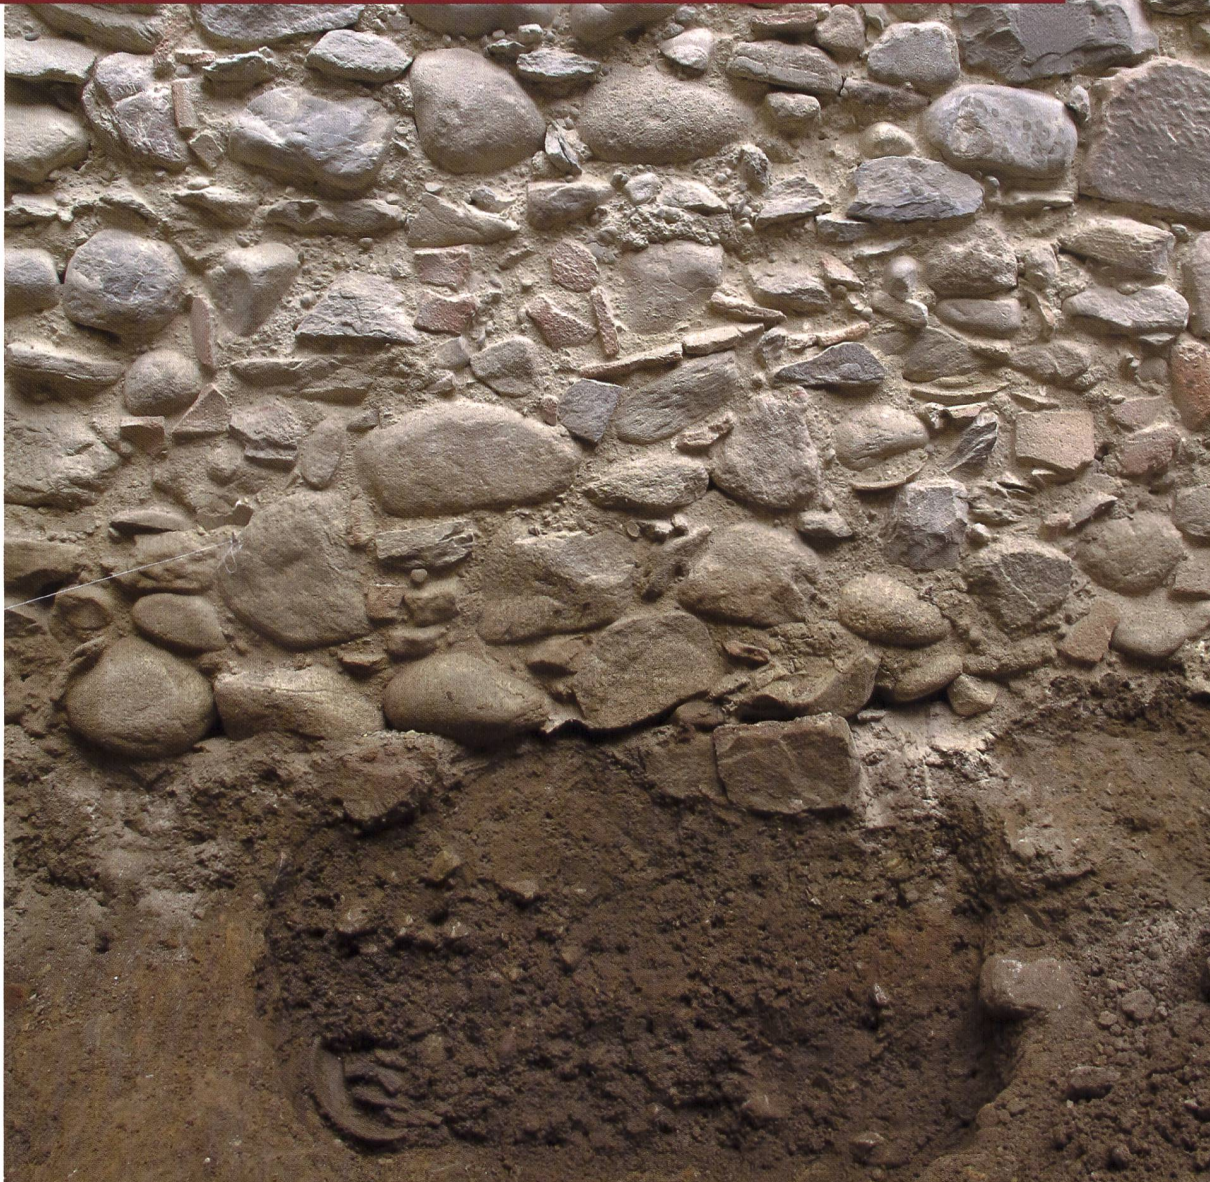
## Fig. 1

Gilly – La Rue. Fosse US16 contenant un pot en céramique du 11<sup>e</sup>-12<sup>e</sup> siècle, recoupée par les fondations du mur nord de la cuisine du 15<sup>e</sup> siècle et de la cave du 16<sup>e</sup> siècle (© Archéologie cantonale, Lausanne, photo M. Liboutet).

Bien que située sous le mur 2 et partiellement tronquée par la construction des fondations du mur 24, la fosse US16 a livré un élément important de mobilier (fig. 7 et fig. 14). Le niveau de comblement inférieur renfermait un pot à cuire à pâte grise à fond bombé et panse globulaire complet (fig. 15), à l'exception de la lèvre dont seul subsistait le profil un peu tronqué sur un gros tesson. Le pot a été vraisemblablement cassé au fond de la fosse car ses tessons étaient disposés en feuilletage sur le fond et contre le bord ouest (cf. fig. 1). La datation des charbons associés à la céramique apporte une date entre le 11<sup>e</sup> et le 12<sup>e</sup> siècle (ETH-59565: 946 +/- 23 = 1026-1154 AD cal. 2 sigma), ce qui donne un *terminus ad quem* pour l'abandon du vase<sup>2</sup>.

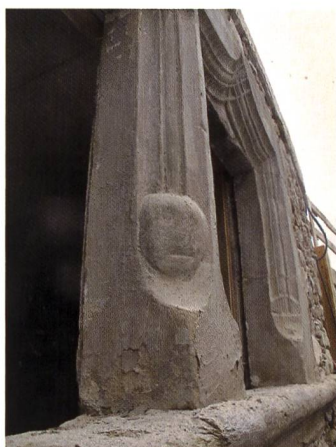
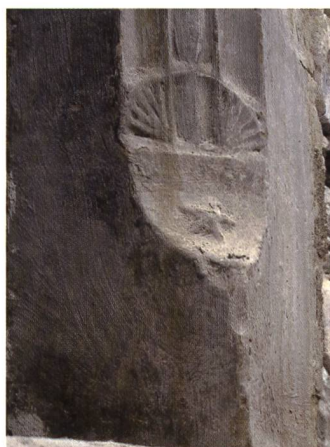
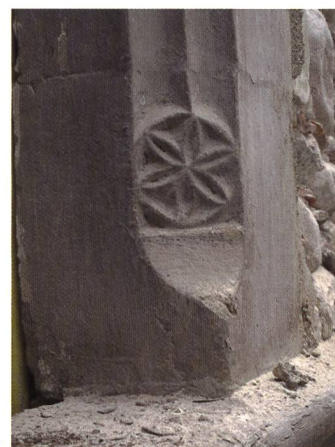
Fig. 2

Relevé de la façade et détails des piédroits des fenêtres du 16<sup>e</sup> siècle, ornés d'un visage, de motifs végétaux et d'une rosace (© Archéologie cantonale, DAO et photos M. Liboutet).

**L**a maison, située sur la parcelle 196 à Gilly, village viticole de la Côte à mi-chemin entre Lausanne et Genève, présentait, avant les travaux, un aspect délabré mais sa façade dotée d'éléments remarquables du 16<sup>e</sup> siècle ne manquait pas d'attirer l'attention. En effet, le premier étage présente, sur une corniche avec tore et cavet, deux baies geminées à linteau à accolade à deux gorges qui se croisent dans la pointe et dont les piédroits sont tous ornés de motifs différents (fig. 2). La singularité de ce bâtiment est indéniable, tout comme

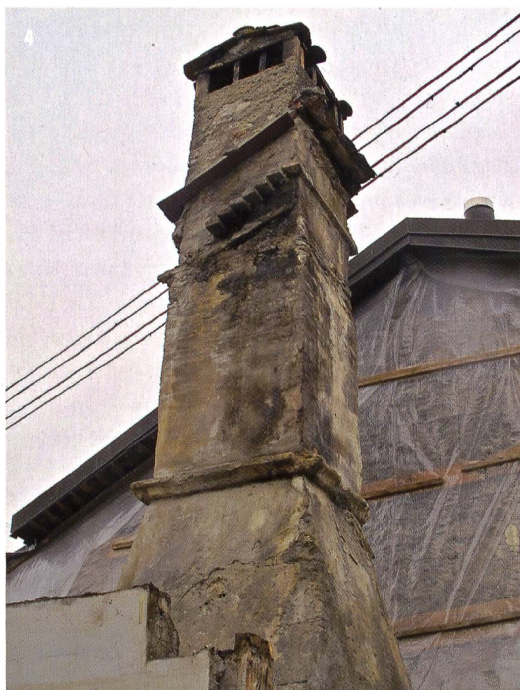
**Fig. 4**  
Vue de la cheminée après la démolition des murs de l'étage et de la toiture. On distingue sur le conduit les traces des toitures successives (© Archéologie cantonale, Lausanne, photo M. Liboutet).

Le projet de réhabilitation de cet ensemble en maison d'habitation privée a donné lieu à une intervention lourde sur les élévations mais également dans le sous-sol (fig. 3). Les dépendances ont été intégrées dans la future maison, leurs murs partiellement ou complètement démolis. Les élévations de l'ancien noyau d'habitation ont été soit doublées pour l'isolation soit consolidées, ce qui a limité les observations sur les maçonneries à l'exception de la façade dont le piquage a révélé une ancienne ouverture au rez-de-chaussée (cf. fig. 2). Presque tous les murs ont été repris en sous-œuvre, travail accompagné d'un terrassement parfois intégral des surfaces, ce qui a permis des observations sur le mode de construction des fondations, le phasage des murs et leur liaison avec le terrain naturel. Ce terrassement a surtout mis en évidence un ensemble de fosses conservées dans la salle 3, appelée fumoir en raison de la présence d'une grande cheminée (fig. 4).

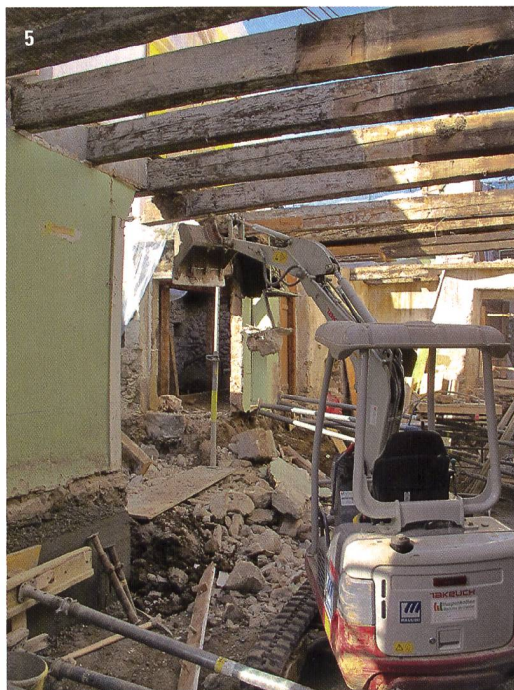
**Fig. 5**  
Intervention à la pelle mécanique à l'intérieur du bâtiment, avec le réseau d'étais pour compenser les perturbations (© Archéologie cantonale, Lausanne, photo M. Liboutet).

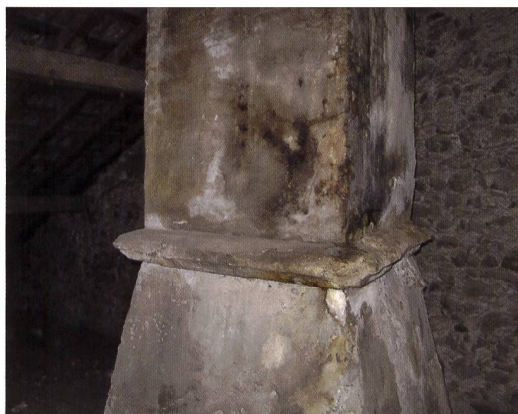
Fig. 6

Détail de la moulure de la cheminée (© Archéologie cantonale, Lausanne, photo M. Liboutet).

La souche de la cheminée est également un des éléments les plus anciens, même si son couronnement a été rehaussé à une date postérieure (fig. 8). La cheminée de Gilly, par sa forme et la moulure de sa corniche (fig. 6) peut être datée du 15<sup>e</sup> siècle, comme l'encadrement du manteau. Sur le conduit extérieur, les traces de toitures encore lisibles sur la souche et un bois pris dans la maçonnerie permettent de proposer une restitution de la toiture de la maison de 1404 (fig. 4 et fig. 8). A l'intérieur, la cheminée prend place dans la salle la plus ancienne de la maison, la cuisine.

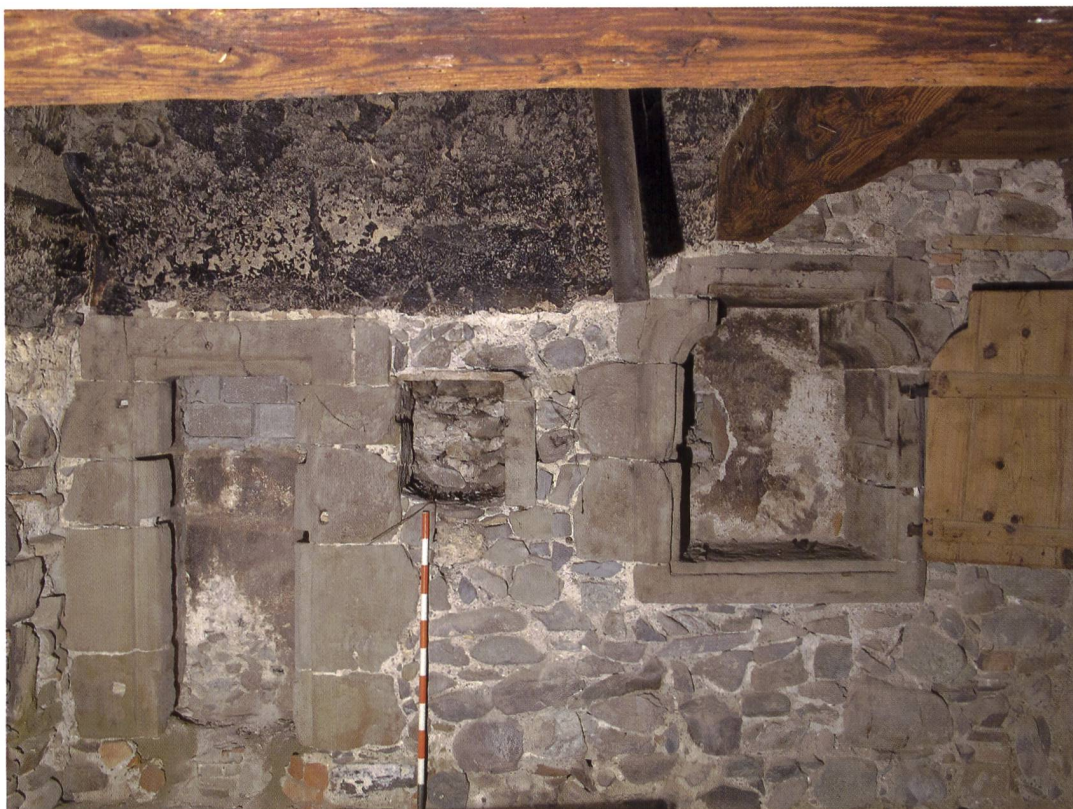
Fig. 9

Paroi ouest (mur 1) de la cuisine, avec la porte condamnée et aménagée en placard et le placard à linteau sur coussinets du 15<sup>e</sup> siècle (© Archéologie cantonale, Lausanne, photo M. Liboutet).

Le mur 1 forme la partie ouest du conduit de la cheminée, dont les bois sont datés de 1404 par dendrochronologie. Les éléments stylistiques et la facture du placard comportant un linteau sur coussinet ainsi que les traces de brettage sur sa face interne concordent avec cette datation du début du 15<sup>e</sup> siècle (fig. 9). Les autres murs 2, 3 et 4, ont gardé le même tracé qu'au début du 15<sup>e</sup> siècle. En effet, la poutre transversale, datée de 1405-05, qui forme l'encadrement de la cheminée, est bien insérée dans les murs 4 et 2. Le mur 3 comporte un sommier également daté de 1405, contemporain de l'ouverture et d'une partie de la maçonnerie. Toutefois, ils ont tous été passablement remaniés au cours des siècles. Le mur 2, côté salle 3, est construit sur un remblai (US03) daté des 16<sup>e</sup>-18<sup>e</sup> siècles, ce qui montre qu'il ne

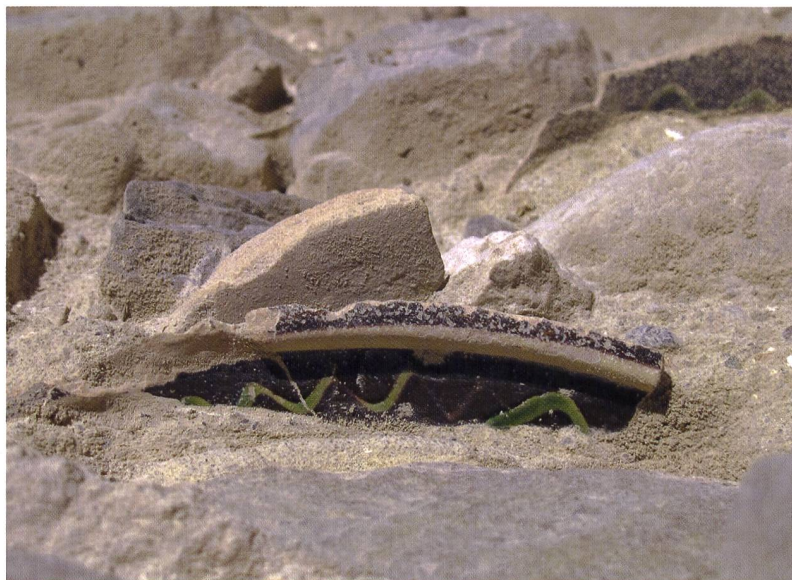
**Fig. 10**  
Tesson de céramique à décor floraux des 18<sup>e</sup>-19<sup>e</sup> siècles intégré à la maçonnerie du mur nord (mur 2) de la cuisine (long. 13 cm) (© Archéologie cantonale, Lausanne, photo M. Liboutet).

lui est pas antérieur. Par ailleurs, des tessons de céramique à glaçure brune, à décor floraux et à bandeau (18<sup>e</sup> siècle) bien intégrés à la maçonnerie (fig. 10), témoignent d'une réfection locale du mur 2 après cette date. Ce dernier est chaîné avec le mur 1 en leur angle, confirmant que celui-ci a bien été partiellement reconstruit après le 15<sup>e</sup> siècle. L'observation de sa fondation le confirme avec la présence d'un tesson de céramique de production Meillonas-Treffort (fin 15<sup>e</sup> jusqu'au 18<sup>e</sup> siècle). La réfection ou la reprise en sous-œuvre correspond peut-être à la construction de la maison adjacente. A ce moment-là probablement, le mur 1 est doublé par un autre mur à l'ouest. Des transformations plus intrusives surviennent au 19<sup>e</sup> siècle avec notamment le percement d'une seconde porte dans le mur 3, rendue indispensable lorsqu'une seconde cuisine est aménagée dans l'espace 2. Le mur 4 présente principalement une phase d'aménagement assez tardive (blocs taillés en remploi, briques modernes etc.), dans laquelle une structure ancienne est en partie conservée. A l'angle avec le mur 1, une poutre moulurée attribuable par sa modénature au 16<sup>e</sup> siècle, sciée (car brûlée?) est localisée à la même hauteur que les deux autres poutres de l'encadrement de la hotte. Elle devait à l'origine clore la cheminée sur ce côté. De plus, la zone foyère qui est aménagée contre ce mur se composait d'une sole en molasse (UC08) fonctionnant avec une plaque de molasse

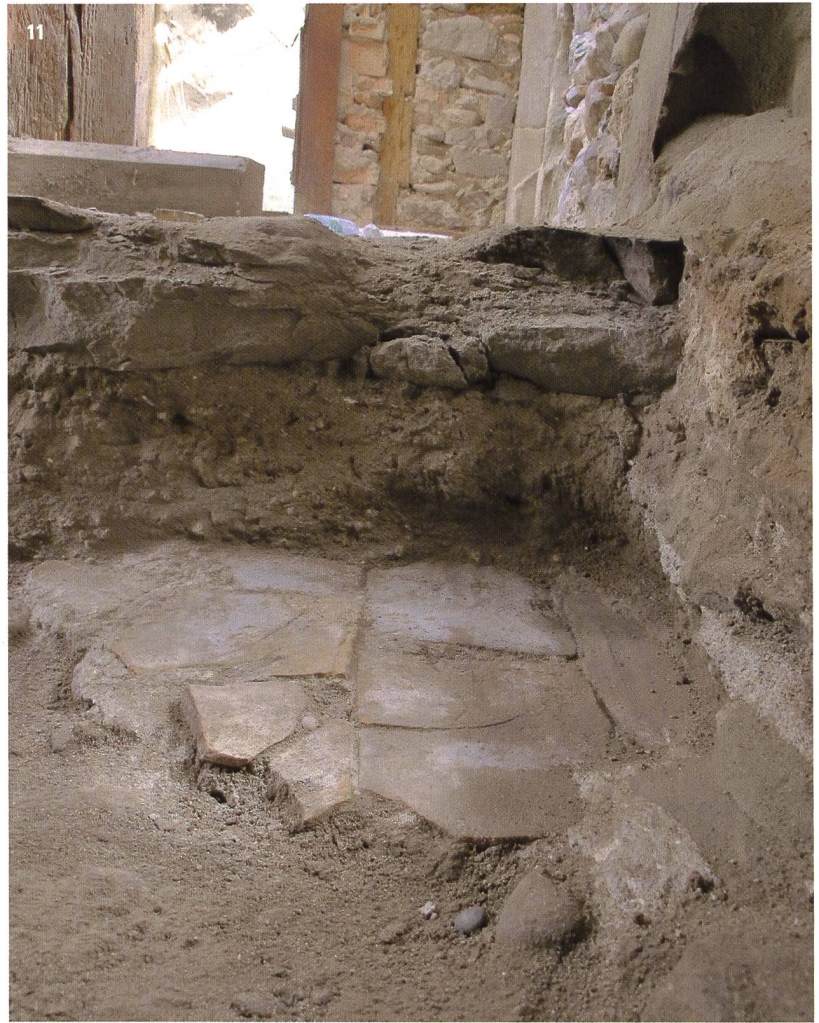
**Fig. 11**

Vue en coupe de la sole en molasse de la cheminée, avec en-dessous le niveau de tuiles qui servait de résistance à la chaleur (© Archéologie cantonale, Lausanne, photo M. Liboutet).

verticale enchâssée dans le mur (fig. 11). En liaison avec le fonctionnement de la cheminée, une structure a pu être interprétée comme une zone de résistance à la chaleur : sous la sole et sous une couche de limon fin, un niveau de tuiles à l'allemande, la plupart fragmentées (US10) reposent directement sur le terrain naturel qui s'est fortement modifié sous l'action de la chaleur (US07). Les tuiles peuvent être attribuées, en l'absence de datation plus fine grâce à leur talon<sup>1</sup>, à une période comprise entre le 17<sup>e</sup> et le 19<sup>e</sup> siècle. Légèrement recouvertes par le mur 4, elles confirmeront l'attribution de ce dernier, dans cet état, à la période contemporaine.

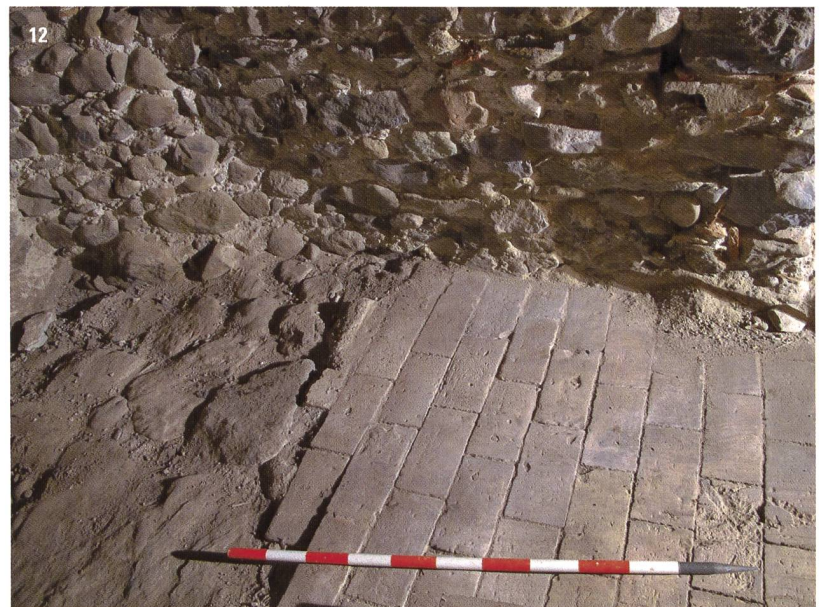
**Fig. 12**

Sol en tommettes de la cuisine recouvrant un niveau de sol antérieur fait de pierres plates (© Archéologie cantonale, Lausanne, photo M. Liboutet).

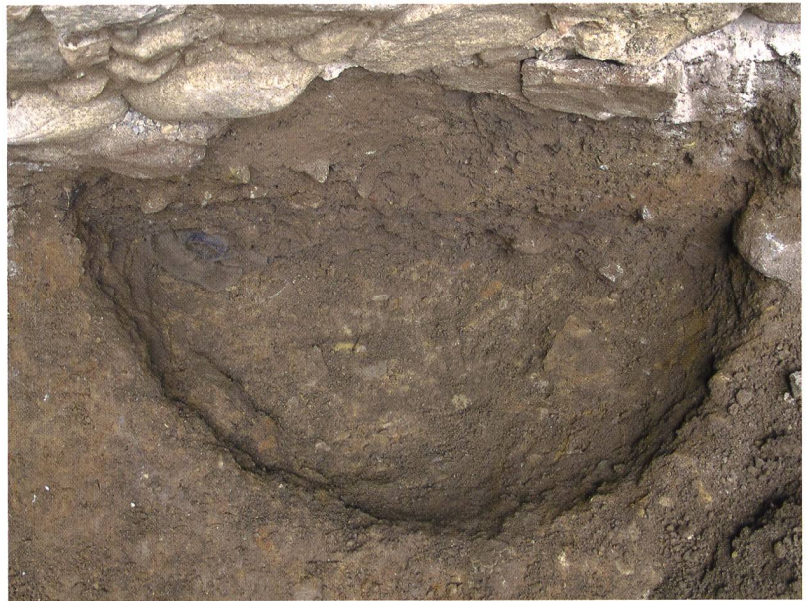
**Fig. 14**  
Pot en céramique du 11<sup>e</sup>-12<sup>e</sup> siècle, cassé au fond de la fosse (US16) (© Archéologie cantonale, Lausanne, photo M. Liboutet).

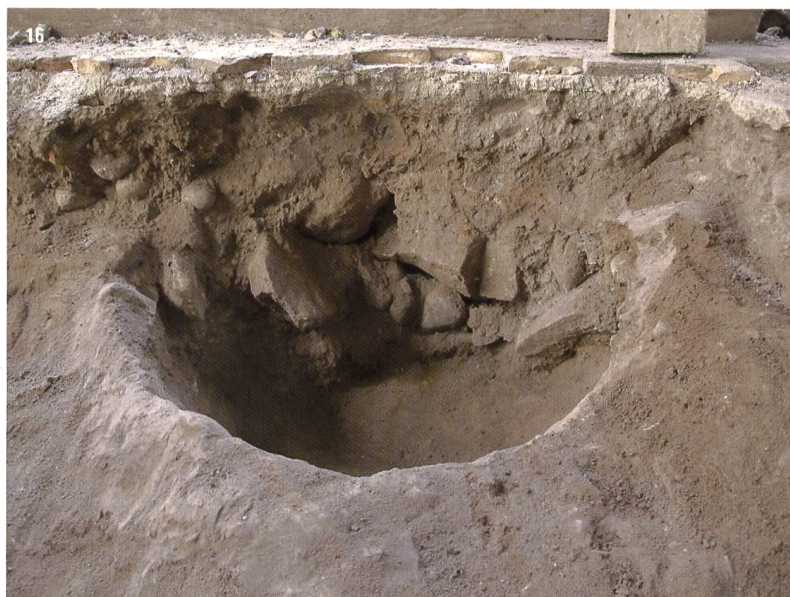
Fig. 16

Fosse-foyer US08 datée du 13<sup>e</sup> siècle, avec des pierres plates rubéfiées qui tapissent ses parois (© Archéologie cantonale, Lausanne, photo M. Liboutet).

La fosse US08, de 80 cm de diamètre, est celle qui présente la profondeur la plus importante (45 cm) et l'altitude d'apparition la plus haute (fig. 7). Cette fosse présente deux phases de fonctionnement. Dans un premier temps, il semble qu'elle ait servi de fosse-foyer dont la sole de terre battue a été perturbée par les chauffes. La fosse est comblée par plusieurs niveaux de limon dont le dernier scelle l'ouverture. Ils comportent des éléments lithiques, apparemment choisis pour leur module plat et fin, entre 30-35 cm de long pour quelques centimètres d'épaisseur. Ils sont plaqués contre les parois de la fosse US08, parfois disposés en écaille et fortement calés par d'autres blocs arrondis disposés au centre (fig. 16). Le charbon contenu dans le niveau de limon beige à rouge-orangé a donné une datation autour du 13<sup>e</sup> siècle (ETH-59568: 798 +/- 23 = 1206-1274 AD cal. 2 sigma). La fouille de la partie ouest montre que cette fosse a subi une réutilisation postérieure, peut-être comme cendrier en liaison avec la cheminée adjacente. Elle a en effet livré beaucoup de cendre, des éléments lithiques recouverts, pour certains, de suie, deux petits tessons de céramique glaçurée, de la terre cuite architecturale, de la faune, des résidus de cuir et trois pétales de fleur blanche.

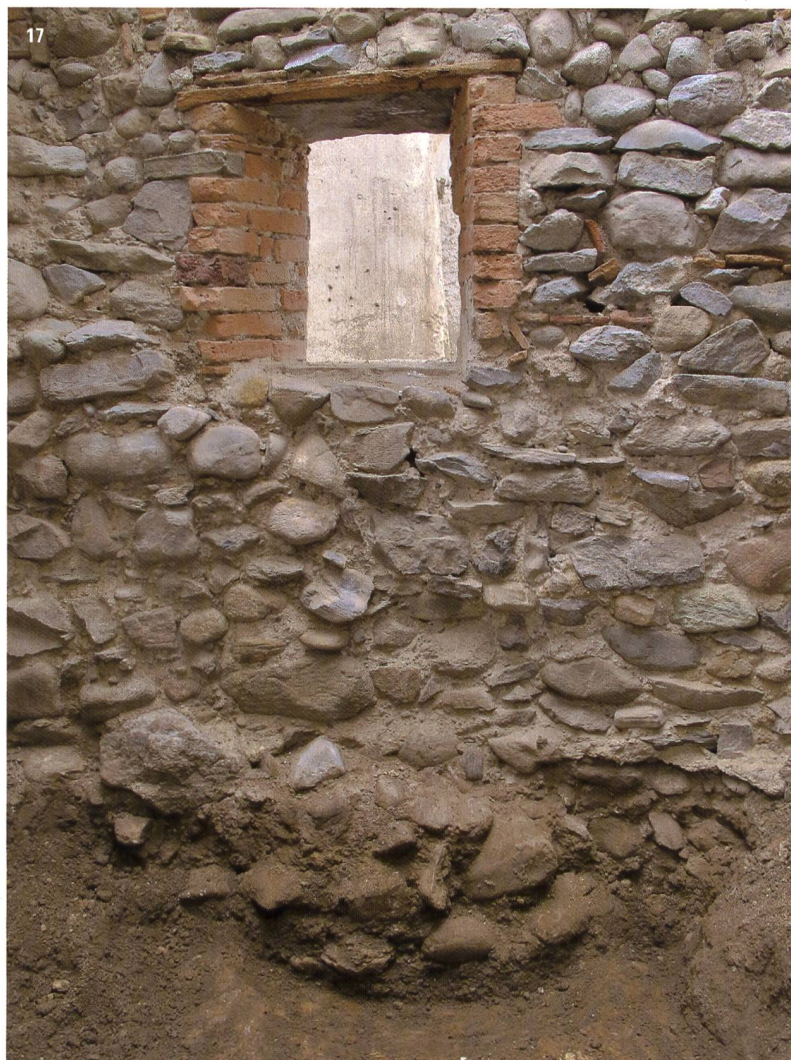
Fig. 17

Fosse US20 recoupée par les fondations du mur est (mur 3) de la cuisine (© Archéologie cantonale, Lausanne, photo M. Liboutet).

Les autres fosses dégagées sont situées sous les murs et ont donc été tronquée par leur construction. Sous le mur 3, trois fosses, US20 (fig. 13 et fig. 17), US25 et US28, ont été fouillées. Le comblement de la première a été perturbé par l'implantation de l'UC16, fondation de cette section du mur 3. La fouille a livré quelques charbons (datation à venir), un fragment d'os de faune et de nombreuses coquilles d'œufs. La deuxième, très partielle, a livré de la faune et un fragment de verre. La dernière, US28, presque entière, est peu profonde et n'a pas livré de matériel. Les complements des fosses US25 et 28 sont recouverts par les remblais datés des 16<sup>e</sup>-18<sup>e</sup> siècles (US32, du sédiment brun mélangé au terrain naturel, recouvert par US02).

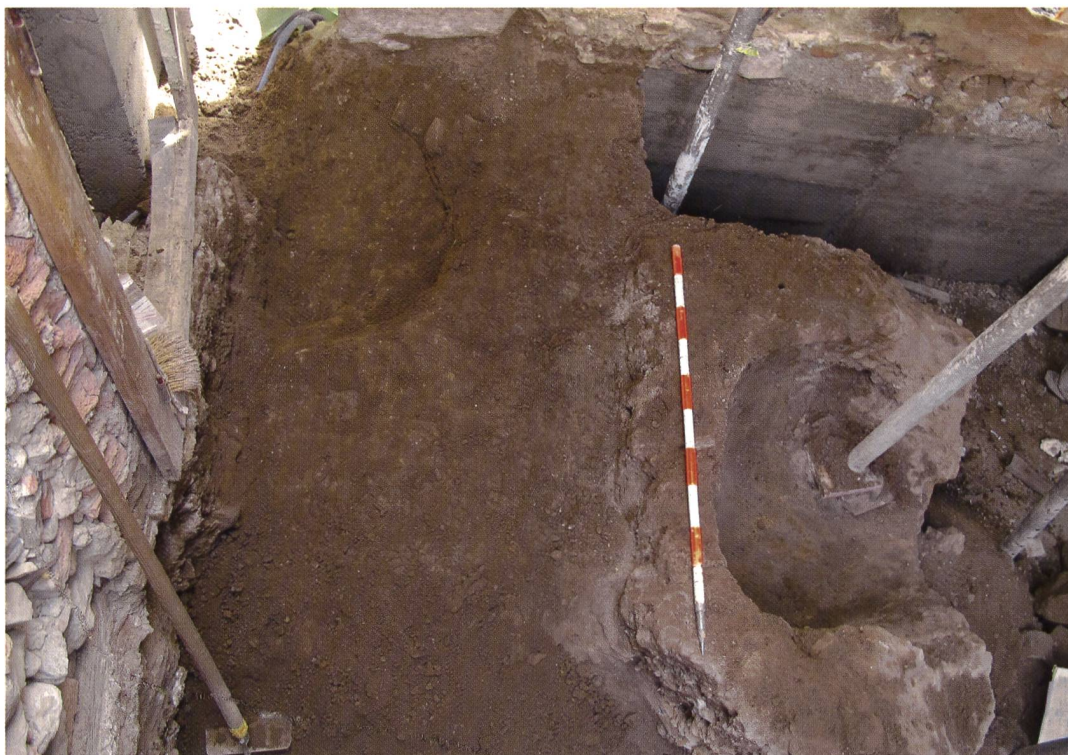
Fig. 18

Angle sud-est de la cuisine avec la fosse-foyer US08 (à droite) et la fosse US28 (à gauche)  
 (© Archéologie cantonale, Lausanne, photo M. Liboutet).

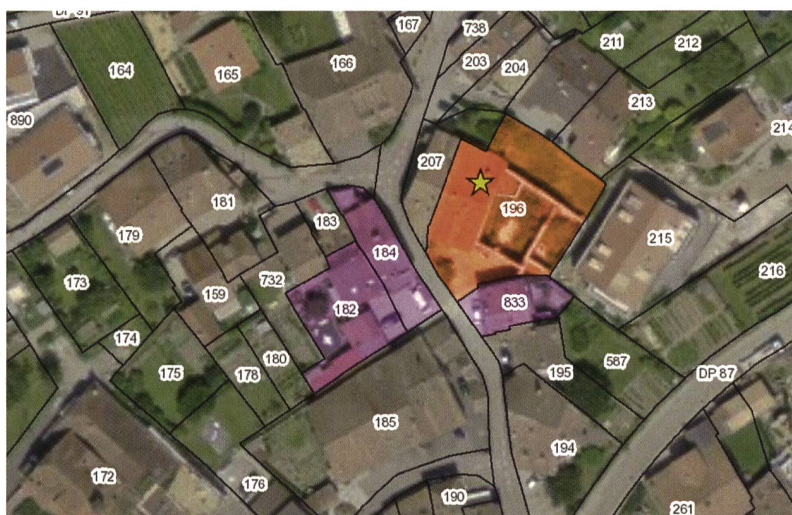
**Fig. 19**  
Extrait du plan cadastral de Gilly, avec en blanc les numéros de parcelle. L'étoile indique l'emplacement de la maison (parcelle 196). En violet les maisons présentant des éléments du 16<sup>e</sup> siècle (© Archéologie cantonale, Lausanne).

seulement sur les structures et le mobilier médiévaux mais aussi sur l'évolution du parcellaire et des constructions. La maison de Gilly fait l'objet d'une construction ou d'une reconstruction au 16<sup>e</sup> siècle, comme ce fut le cas pour toutes les maisons des parcelles voisines (fig. 19). En effet, des linteaux à accolade, de même facture pour la parcelle 833 (date de 1565 gravée) et de moulure différente pour les parcelles 182 et 184, ornent les façades ainsi que les appentis (parcelle 185). Un mur dissocié de la construction actuelle est visible sous le plancher du rez-de-chaussée de la maison de la parcelle 833<sup>6</sup>. Des observations dans le sous-sol de ces habitations apporterait peut-être des éléments de réponse aux hypothèses formulées à partir de la cuisine de la maison étudiée. La nature des vestiges rencontrés et l'absence de sites de comparaisons conduisent à des réflexions sur la manière d'appréhender l'archéologie médiévale domestique, qu'elle soit rurale ou urbaine. Il est ainsi clair que les surveillances lors de transformations d'habitations de bourg ou de ville localisés dans des centres de peuplement au Moyen Âge devraient être systématiquement conduites.

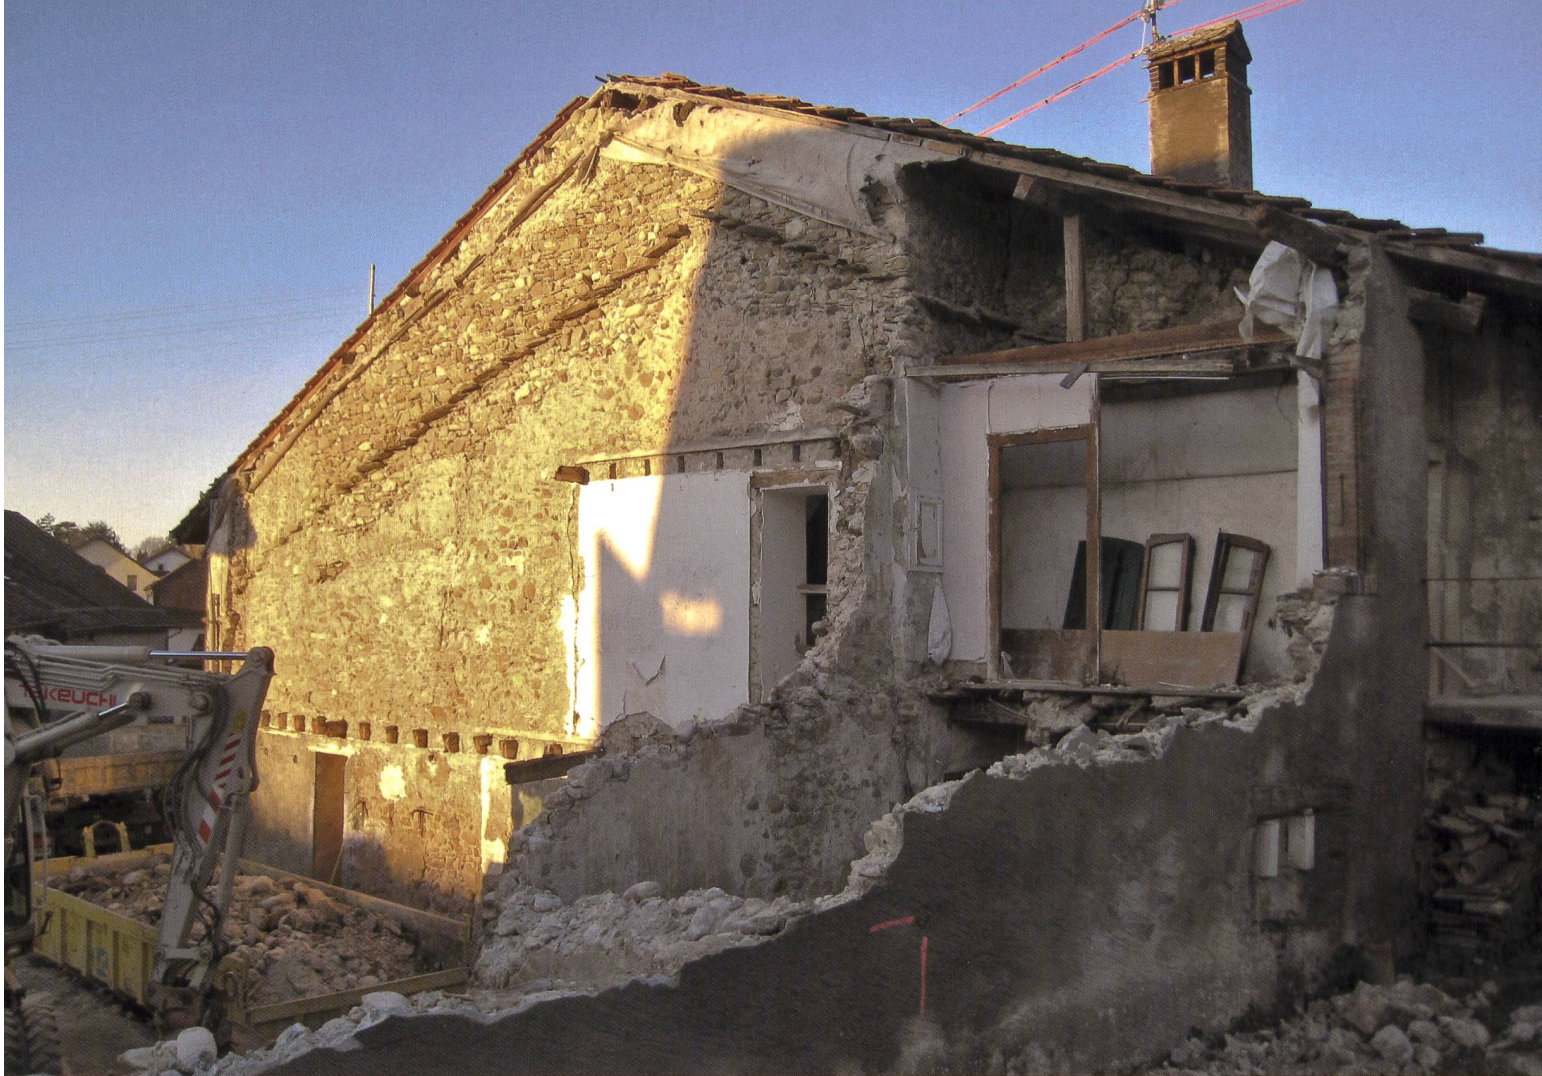
**Fig. 20**

Vue de la maison après démolition du rural et du pressoir. On distingue sur la façade la poutraison du rural ainsi que les traces des anciennes toitures (© Archéologie cantonale, Lausanne, photo M. Liboutet).
