Artikel: Une maison médiévale à Gilly

Une maison médiévale à Gilly

a fouille d'une ancienne maison, et notamment de sa cuisine datée de 1405, a révélé une occupation des lieux dès le premier Moyen Âge. Un ensemble de fosses avec foyer antérieurs au bâti du 15° siècle a été mis en évidence, attestant d'une fonction domestique dès le 11° siècle. L'intervention de 2014 a ainsi permis de documenter des structures inédites de la maison médiévale vaudoise.

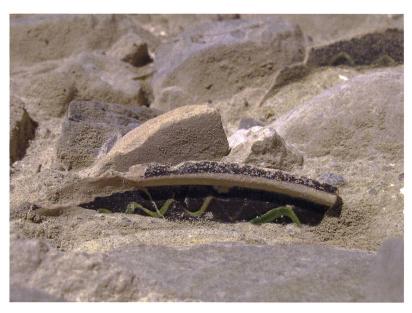
Fig. 10
Tesson de céramique à décor floraux des 18°-19° siècles intégré à la maçonnerie du mur nord (mur 2) de la cuisine (long. 13 cm) (© Archéologie cantonale, Lausanne, photo M. Liboutet).

lui est pas antérieur. Par ailleurs, des tessons de céramique à glaçure brune, à décor floraux et à bandeau (18e siècle) bien intégrés à la maçonnerie (fig. 10), témoignent d'une réfection locale du mur 2 après cette date. Ce dernier est chaîné avec le mur 1 en leur angle, confirmant que celui-ci a bien été partiellement reconstruit après le 15e siècle. L'observation de sa fondation le confirme avec la présence d'un tesson de céramique de production Meillonnas-Treffort (fin 15e jusqu'au 18e siècle). La réfection ou la reprise en sous-œuvre correspond peut-être à la construction de la maison adjacente. A ce moment-là probablement, le mur 1 est doublé par un autre mur à l'ouest. Des transformations plus intrusives surviennent au 19e siècle avec notamment le percement d'une seconde porte dans le mur 3, rendue indispensable lorsqu'une seconde cuisine est aménagée dans l'espace 2. Le mur 4 présente principalement une phase d'aménagement assez tardive (blocs taillés en remploi, briques modernes etc.), dans laquelle une structure ancienne est en partie conservée. A l'angle avec le mur 1, une poutre moulurée attribuable par sa modénature au 16e siècle, sciée (car brûlée?) est localisée à la même hauteur que les deux autres poutres de l'encadrement de la hotte. Elle devait à l'origine clore la cheminée sur ce côté. De plus, la zone foyère qui est aménagée contre ce mur se composait d'une sole en molasse (UC08) fonctionnant avec une plaque de molasse

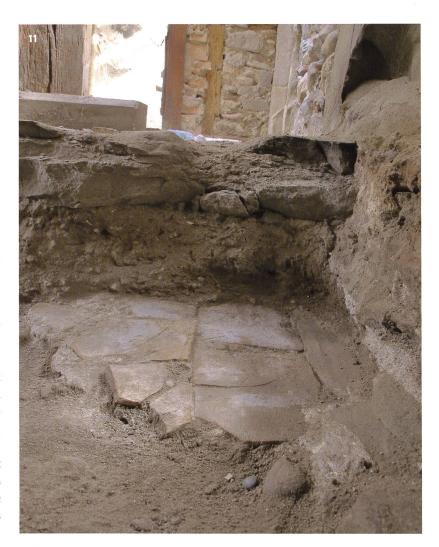
Fig. 11

Vue en coupe de la sole en molasse de la cheminée, avec en-dessous le niveau de tuiles qui servait de résistance à la chaleur (© Archéologie cantonale, Lausanne, photo M. Liboutet).

verticale enchâssée dans le mur (fig. 11). En liaison avec le fonctionnement de la cheminée, une structure a pu être interprétée comme une zone de résistance à la chaleur: sous la sole et sous une couche de limon fin, un niveau de tuiles à l'allemande, la plupart fragmentées (US10) reposent directement sur le terrain naturel qui s'est fortement modifié sous l'action de la chaleur (US07). Les tuiles peuvent être attribuées, en l'absence de datation plus fine grâce à leur talon¹, à une période comprise entre le 17e et le 19e siècle. Légèrement recouvertes par le mur 4, elles confirment l'attribution de ce dernier, dans cet état, à la période contemporaine.

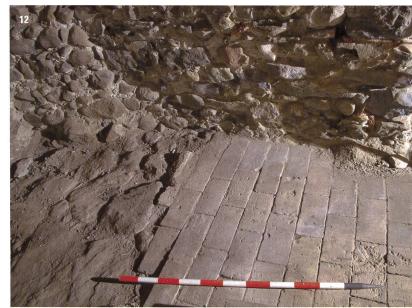
Fig. 12
Sol en tommettes de la cuisine recouvrant un niveau de sol antérieur fait de pierres plates (© Archéologie cantonale, Lausanne, photo M. Liboutet).

La fouille de la salle 3, d'une superficie de 24 m² environ, a été réalisée à la main pour éviter d'endommager des structures pouvant être contemporaines ou plus anciennes que ce qui était connu par les datations des élévations. Avant terrassement, le sol de la pièce était entièrement recouvert de carreaux de terre cuite, à l'exception de la partie nord qui conservait sur une bande de 1,90 m à l'est et 1,50 m à l'ouest depuis le mur 2 une zone pavée de pierres plates épaisses d'une dizaine de centimètres. La jonction entre les deux sols montrait clairement l'antériorité du second sur le premier, le second étant recouvert par le mortier de pose des tommettes (fig. 12). De plus, un effet de paroi, observé vers le mur 1, laisse penser qu'une cloison légère clôturait partiellement l'espace. Ce sol en dur recouvrait des remblais (US02 et US03) qui peuvent être datés entre le 16° et le 18° siècle par les quelques découvertes de tessons de céramique, dont neuf de la production de Meillonnas-Treffort dans l'Ain. Le service vert de Meillonnas, qui se caractérise par une pâte blanche et une glaçure verte brillante, apparaît en effet dès la fin du 15e siècle. Son aire de diffusion, dès le 16e siècle, englobe le Val de Saône (jusqu'à Mâcon), la Haute-Savoie, la vallée du Rhône (Lyon et Haute-Savoie), le Jura au nord, Valence au sud et le Canton de Genève à l'est (Faure-Boucharlat et al. 1996, p. 173). Ces quelques rares témoins découverts dans le sud-ouest du Canton de Vaud repoussent légèrement l'aire orientale de diffusion de ce type de céramique, dont la production disparaît progressivement au 18e siècle.

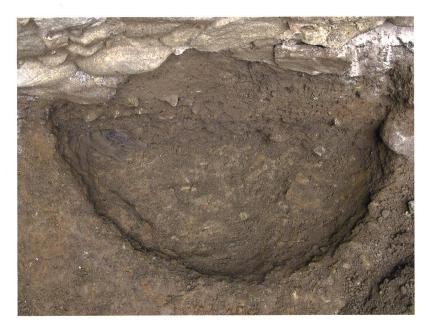
Fig. 14

Pot en céramique du 11°-12°
siècle, cassé au fond de la fosse (US16) (© Archéologie cantonale, Lausanne, photo M. Liboutet).

Bien que située sous le mur 2 et partiellement tronquée par la construction des fondations du mur 24, la fosse US16 a livré un élément important de mobilier (fig. 7 et fig. 14). Le niveau de comblement inférieur renfermait un pot à cuire à pâte grise à fond bombé et panse globulaire complet (fig. 15), à l'exception de la lèvre dont seul subsistait le profil un peu tronqué sur un gros tesson. Le pot a été vraisemblablement cassé au fond de la fosse car ses tessons étaient disposés en feuilletage sur le fond et contre le bord ouest (cf. fig. 1). La datation des charbons associés à la céramique apporte une date entre le 11e et le 12e siècle (ETH-59565: 946 +- 23 = 1026-1154 AD cal. 2 sigma), ce qui donne un terminus ad quem pour l'abandon du vase².

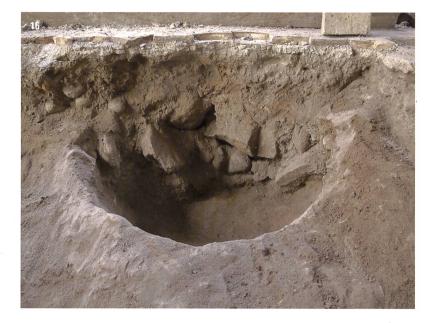
Fig. 16

Fosse-foyer US08 datée du 13° siècle, avec des pierres plates rubéfiées qui tapissent ses parois (© Archéologie cantonale, Lausanne, photo M. Liboutet).

La fosse US08, de 80 cm de diamètre, est celle qui présente la profondeur la plus importante (45 cm) et l'altitude d'apparition la plus haute (fig. 7). Cette fosse présente deux phases de fonctionnement. Dans un premier temps, il semble qu'elle ait servi de fosse-foyer dont la sole de terre battue a été perturbée par les chauffes. La fosse est comblée par plusieurs niveaux de limon dont le dernier scelle l'ouverture. Ils comportent des éléments lithiques, apparemment choisis pour leur module plat et fin, entre 30-35 cm de long pour quelques centimètres d'épaisseur. Ils sont plaqués contre les parois de la fosse US08, parfois disposés en écaille et fortement calés par d'autres blocs arrondis disposés au centre (fig. 16). Le charbon contenu dans le niveau de limon beige à rougeorangé a donné une datation autour du 13^e siècle (ETH-59568: 798 +- 23 = 1206-1274 AD cal. 2 sigma). La fouille de la partie ouest montre que cette fosse a subi une réutilisation postérieure, peut-être comme cendrier en liaison avec la cheminée adjacente. Elle a en effet livré beaucoup de cendre, des éléments lithiques recouverts, pour certains, de suie, deux petits tessons de céramique glaçurée, de la terre cuite architecturale, de la faune, des résidus de cuir et trois pétales de fleur blanche.

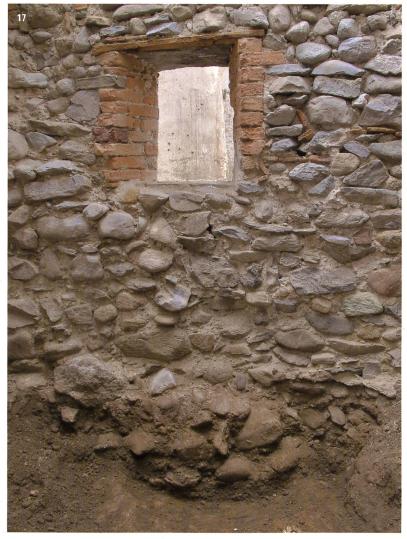
Fig. 17
Fosse US20 recoupée par les fondations du mur est (mur 3) de la cuisine (© Archéologie cantonale, Lausanne, photo M. Liboutet).

Les autres fosses dégagées sont situées sous les murs et ont donc été tronquée par leur construction. Sous le mur 3, trois fosses, US20 (fig. 13 et fig. 17), US25 et US28, ont été fouillées. Le comblement de la première a été perturbé par l'implantation de l'UC16, fondation de cette section du mur 3. La fouille a livré quelques charbons (datation à venir), un fragment d'os de faune et de nombreuses coquilles d'œufs. La deuxième, très partielle, a livré de la faune et un fragment de verre. La dernière, US28, presqu'entière, est peu profonde et n'a pas livré de matériel. Les comblements des fosses US25 et 28 sont recouverts par les remblais datés des 16e-18e siècles (US32, du sédiment brun mélangé au terrain naturel, recouvert par US02).

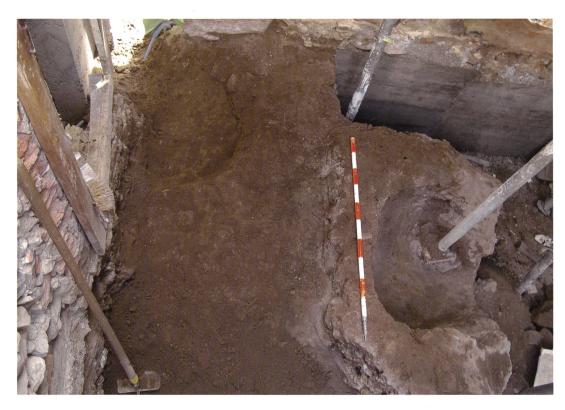
Fig. 18

Angle sud-est de la cuisine avec la fosse-foyer US08 (à droite) et la fosse US28 (à gauche)
(© Archéologie cantonale, Lausanne, photo M. Liboutet).

l'altitude d'apparition de la fosse-foyer US08, supérieure à celle des autres fosses, montre qu'un arasement du terrain encaissant a dû être pratiqué, peut-être au moment de la construction de la maison. Toutefois, la zone du fumoir a été épargnée par les travaux récents, ce qui a permis de conserver ces vestiges peut-être plus étendus mais qu'un décaissement des sols dès le 16e siècle a pu faire disparaître dans les autres pièces de l'habitation et de la grange. La toiture de la grange, effondrée faute d'occupant bien avant les travaux de 2014, était construite sur poteau sans chevronnage. Ce dispositif nécessitait des pannes intermédiaires reposant sur la maçonnerie pour soutenir le lattage de tuiles courbes. Dans le cadre des travaux, le sol de la grange a été terrassé très légèrement en surface puis en tranchée pour l'implantation de services. Aucune structure archéologique n'est apparue. Par ailleurs les sondages 2, 3, 4 et 5 pratiqués dans l'habitation, n'ont pas révélé de structures nouvelles, si ce n'est les fondations des murs 4, 5, 9, et 10. La raison de l'absence d'autres vestiges du même type peut résider dans le possible arasement des niveaux.

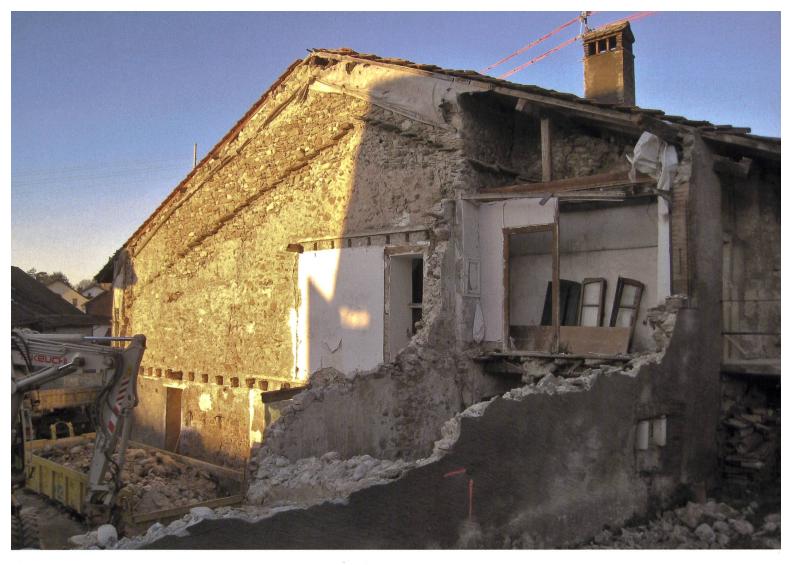
Fig. 20

Vue de la maison après démolition du rural et du pressoir. On distingue sur la façade la poutraison du rural ainsi que les traces des anciennes toitures (® Archéologie cantonale, Lausanne, photo M. Liboutet).
