Artikel: Der Baugrund des Burghaldenschulhauses in Baden

Autor: Haberbosch, Paul

Der Baugrund des Burghaldenschulhauses in Baden.

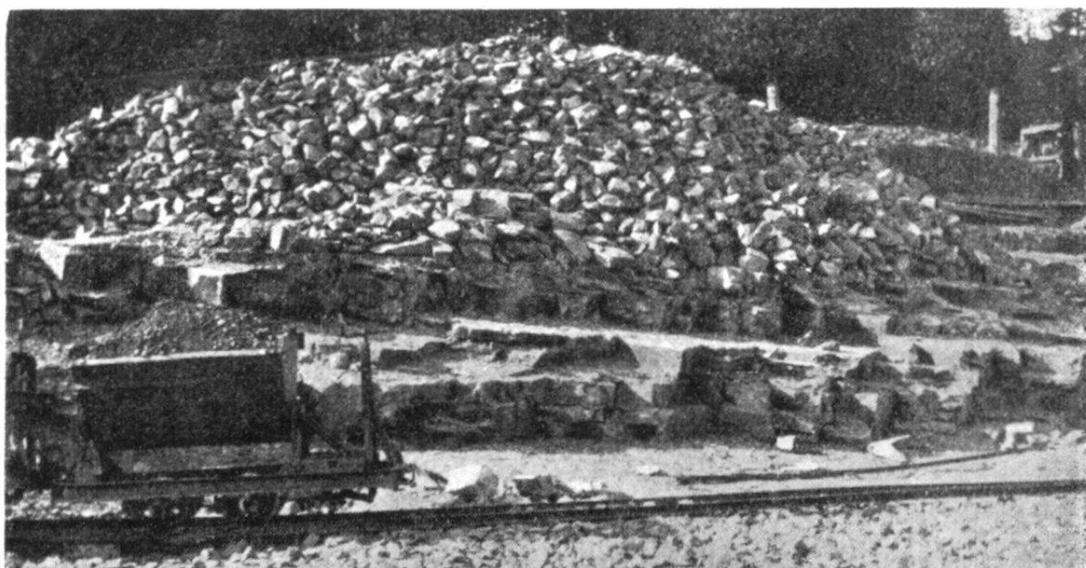
Baustelle des Hauptgebäudes. Standpunkt: Terrasse 403,6.
Wangener Kalk mit deutlicher Bankung. Schichtfallen gegen Süden,
also gegen den Beschauer. Fundstelle der Versteinerungen.
Darüber weggesprengtes Material.

Obwohl das Projekt Dorer wie kaum ein zweites größtmögliche Rücksicht auf das Relief des Baugrundes nahm und überflüssige Erdverschiebungen umgehen wollte, brachte schon der Arbeitsbeginn unvorhergesehene Überraschungen in bezug auf den Untergrund. An der Stelle des Hauptgebäudes zeigte sich der anstehende Kalkfels bedeutend mächtiger, als die Versuchsgabungen annehmen ließen. Wochenlang ratterte der Bohrer

So unerfreulich diese Überraschung für Bauherr und Bauunternehmer war, so erfreulich war sie für den Geologen, da aus den gebankten Kalkschichten eine große Zahl schöner Versteinerungen geborgen werden konnte. Durch die Umsicht des Bauführers, Herrn Merz, der mir übrigens auch bei der Ausführung der Zeichnungen durch Überlassen der Pläne behilflich war, wurden die wichtigsten Fossilien aufbewahrt und dem Naturalienkabinett der Bezirksschule zur Verfügung gestellt. Vor allem sind es zahlreiche große und kleine Schwammstücke, verkalkte Rieselschwämme, wie sie von F. Oppiger 1897 in seiner Dissertation: „Die Juraspongien von Baden“ nach Funden aus dem nahen Steinbruch am Fuß des Rütibucks eine gründliche Bearbeitung gefunden haben. Das größte Exemplar von der Burghalde hat die Form eines flachen Trichters von 70 Zentimeter Durchmesser. Außerdem fanden sich an Fossilien große und kleine Ammoniten, Muscheln und Schnecken, Seeigel und deren Stacheln, sowie „Teufelsfinger“ (Belllemniten) und Bruchstücke von Schlangensternen; alles Tierreste, die auf die sog. Wangenreichen des Malm schließen lassen.

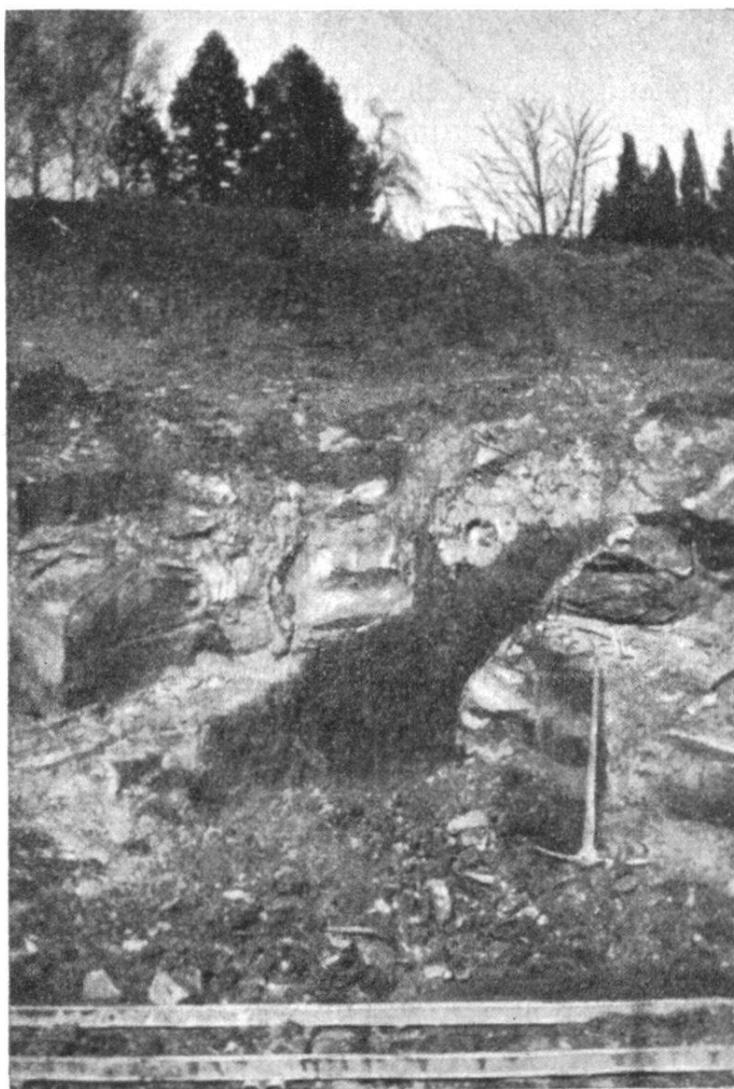
Baustelle des Hauptgebäudes. Standpunkt: Terrasse 403,6.
Bolustasche in den Kalksteinlängen. Darüber Moräne.

eingelassen sog. Bohnerztaschen. Dieses Auftreten von Böllus, auch Siderolith genannt, weist auf eine Jahrhunderttausende währende Festlandperiode hin, die in unserer Gegend während der Kreidezeit und einem Teil der Tertiärzeit geherrscht haben muß.

Auf dem Burghaldenareal wurde Mitte Januar 1928 eine schmale Bolustasche ungefähr in der Mitte des Hauptgebäudes angeschnitten; sie enthielt nur Tone. Im Mai kam an der Nordseite des Turmgebäudes eine bedeutend größere mit kleinen Bohnerzkörnern völlig angefüllte 2 Meter breite Tasche zum Vorschein. Die

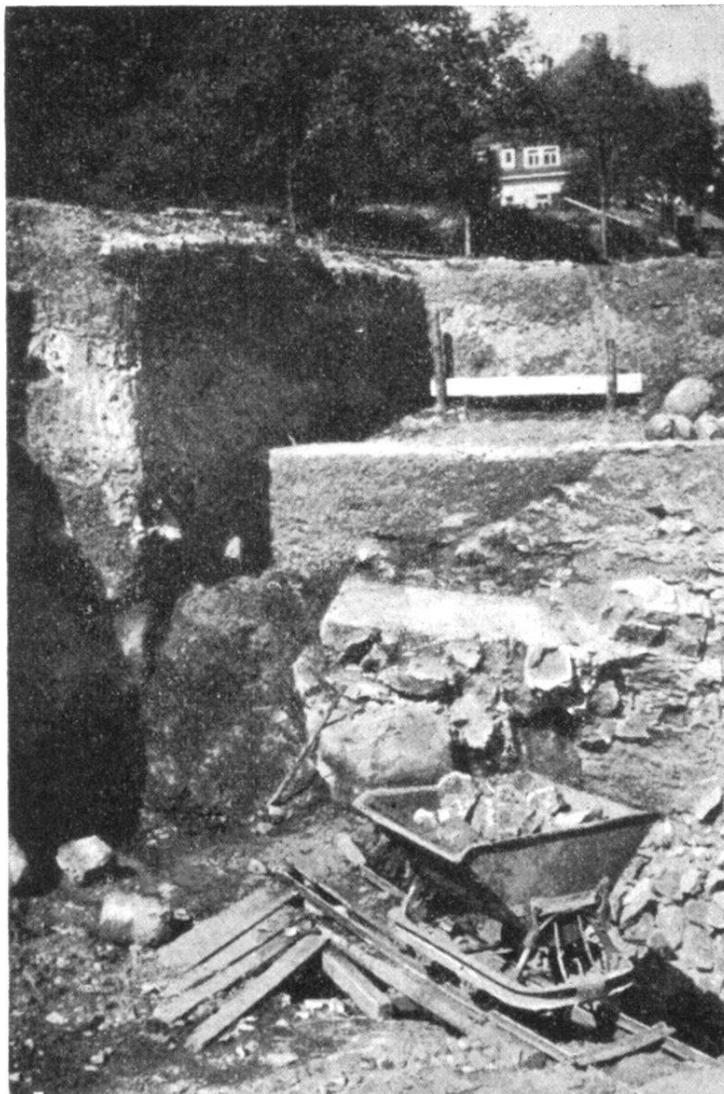
Aushub für die Fundamente des Turmbaues. Blick nach N.O. Rechts die nach S fallenden Kalkbänke. Links unten Bohnerztasche. Darüber flache Mulde mit Moränenausfüllung sowie erratischen Blöcken.

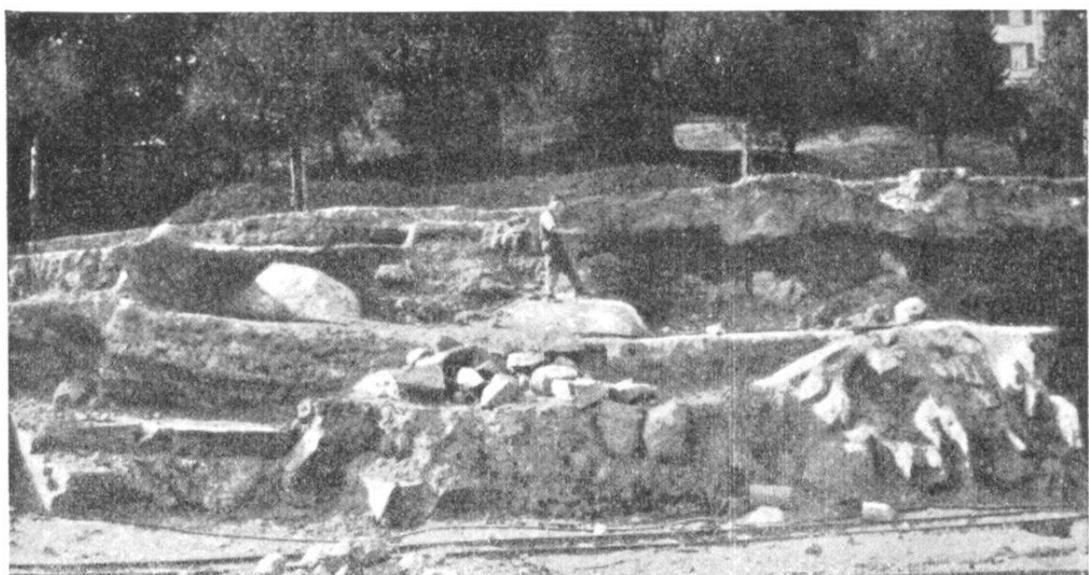
Baustelle des Hauptgebäudes (Ostflügel). Links Kalkbänke. Rechts gesprengter großer erratischer Block aus Sandstein (siehe Kartenskizze). Oben werden zwei Nagelfluh-Findlinge gesprengt.

Der große erratische Block lag allerdings nicht auf ursprünglicher Lagerstätte, sondern muß beim Bau der Villa Burghalde an die betr. Stelle gerückt worden sein, war er doch mit einigen Kalkbrocken unterlegt. Er bildete die Süd-Westcke der „Schwimmbad-Terrasse“ und war vollständig mit Gestrüpp überwuchert. Für die Leute vom Baufach war er hauptsächlich ein „Stein des Anstoßes“; er lag 35 Meter von der Ostecke des zukünftigen Schulhauses entfernt. Liegen lassen konnte man ihn nicht, da er im höchsten Grad verkehrsstörend gewirkt hätte. Deshalb sollte er gesprengt werden. Durch mein rasches Eingreifen ließ sich jedoch das Bauamt bewegen, den Block etwas auf die Seite schieben zu lassen.

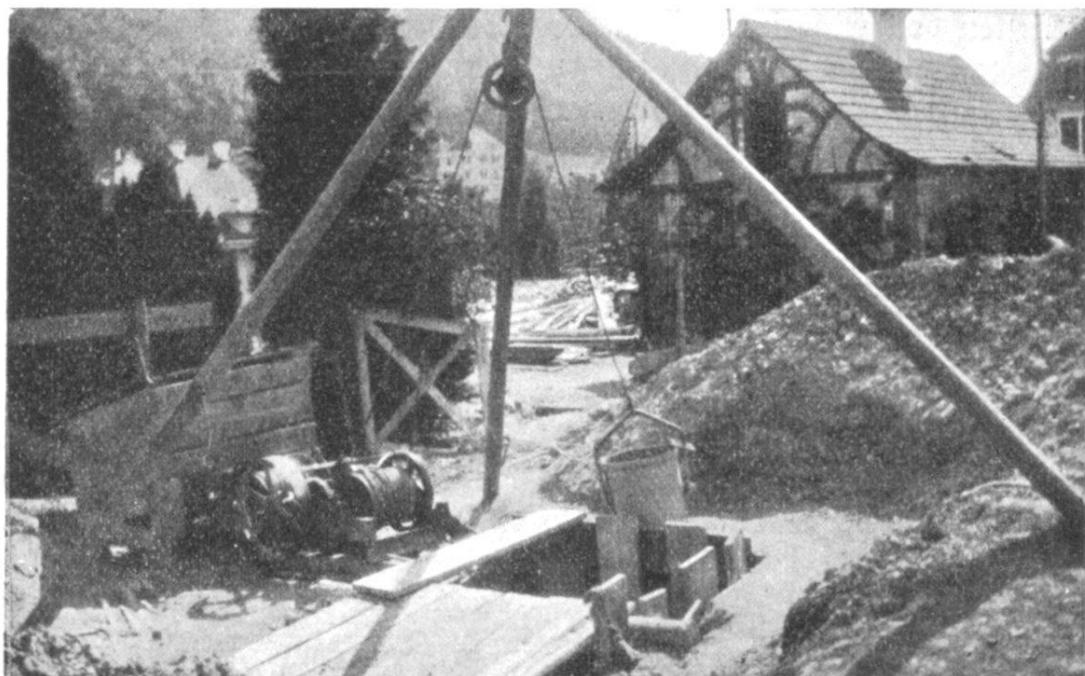
Blick auf den zukünftigen Turnplatz, 400 m. Der 26. Schacht wird gegraben. In ihn kommt der Pfeiler zu stehen, der die Ostseite des Treppenaufgangs zu tragen hat. Das Häuschen gehörte zum Tennisplatz und beherbergt z. Z. das Baubureau.

gei als 26 Schächte von meist zwei Meter im Geviert wurden bis auf den festen Kalkboden ausgehoben; bei den tiefsten, die bis über 12 Meter tief reichten, mußte mit Winde und Förderkessel gearbeitet werden. Ich verfolgte die Arbeiten regelmäßig durch Einfahren in die Schächte und möchte auch hier Herrn Zen Ruffinen und Herrn Hochuli, für ihre Mitwirkung danken.

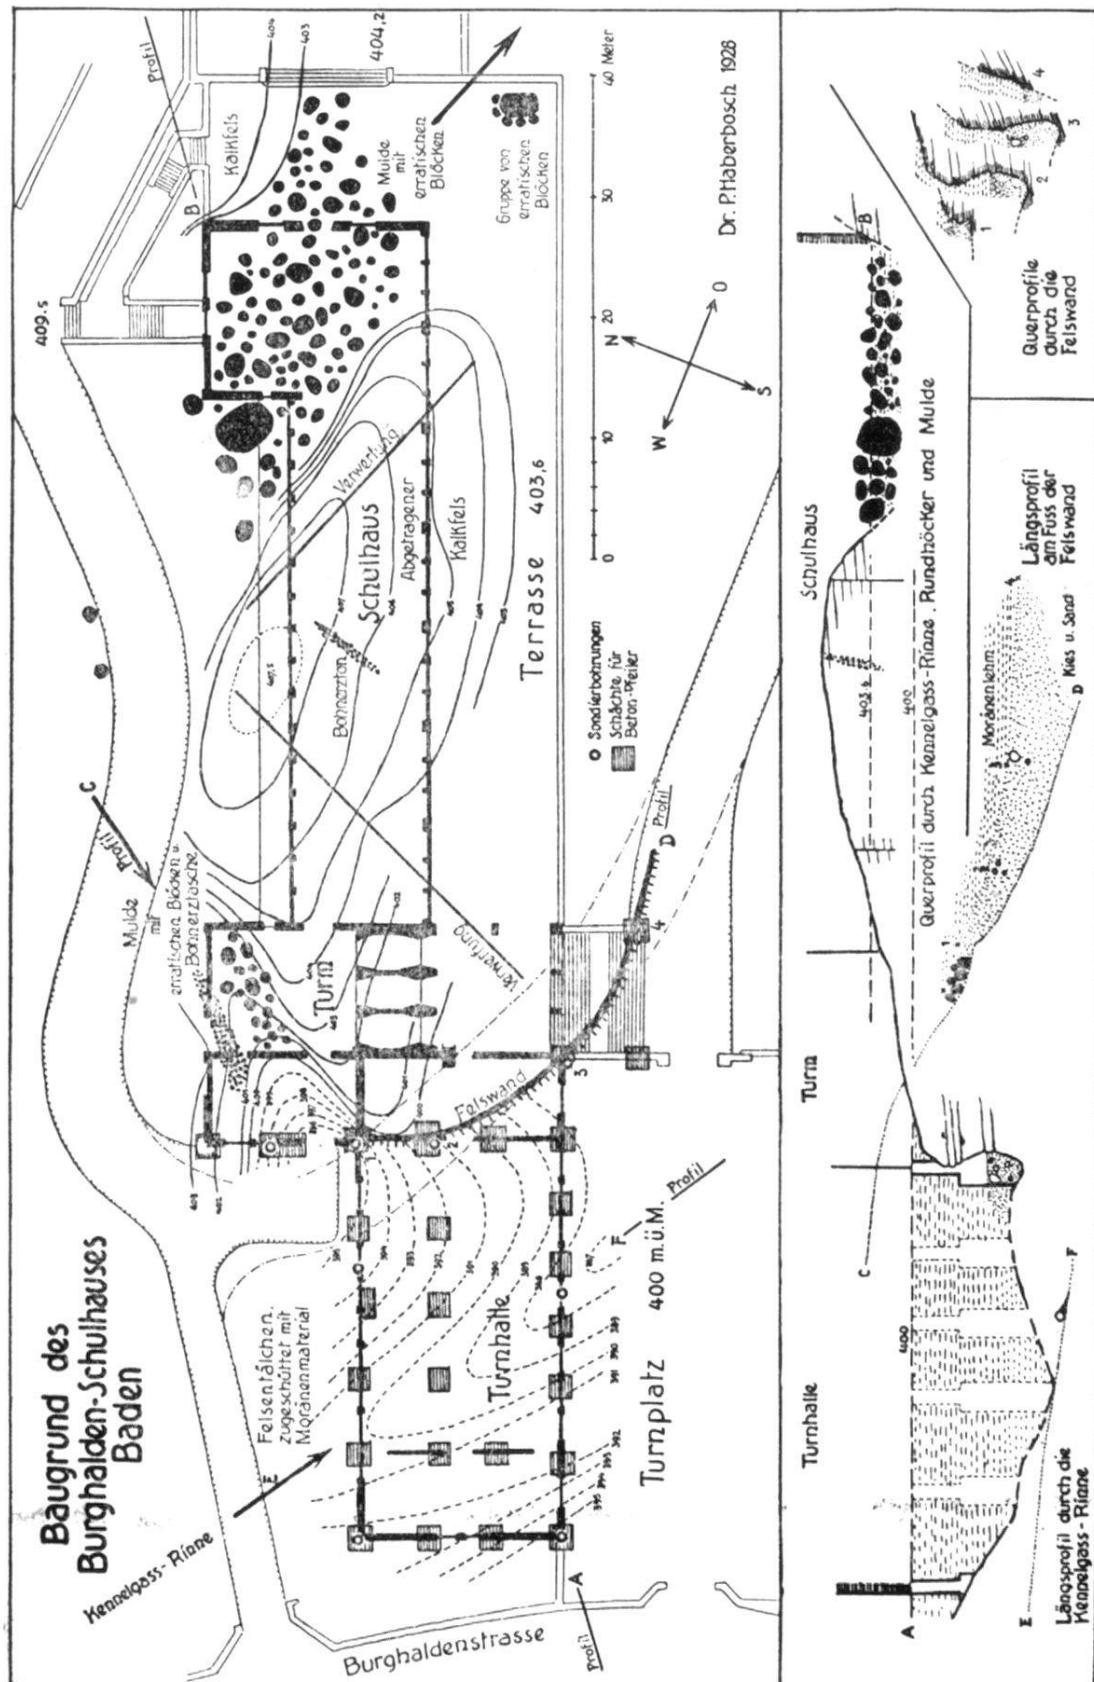
Der dicke Strich in der Karte zeigt den Verlauf der Felswand. Zuerst zieht sie nach Süd-Ost, um an Ausdehnung zunehmend im Bereich der großen Treppe nach Osten umzubiegen. Der Zusammenhang mit der Mulde beim Turm konnte nicht einwandfrei festgestellt werden. Der Zufall wollte es, daß

nicht weniger als vier Schächte die Wand direkt trafen. Bei der nördlichen Turnhallenecke war die Talwand nur ca. zwei Meter hoch freigelegt, und wie das Querprofil 1 zeigt, in der untersten Partie unterspült. Die obersten Dezimeter zeigten eine deutliche Verwitterungsruste. Bis zu dieser Stelle reichte die Lehmausfüllung des Tälchens. Darunter folgten bis auf die Talohle Sand und Kies.

Am interessantesten waren die Verhältnisse am südlich folgenden Schacht. (Profil 2) 2,5 Meter unterhalb des Turnplatzniveaus (400 Meter ü. M.) ging die unter 45 Grad abfallende glatte Felswand in eine bis 1,8 Meter überhängende Partie über. An der am stärksten vorspringenden Stelle der Wand machte sich die Schichtung des Kalkes bemerkbar, indem die einzelnen Schichtbänke durch die Erosion deutlich herausgearbeitet erschienen. Die Lehmausfüllung ging hier in 6,1 Meter Tiefe in eine Kiessschicht über, die bis auf den Kalkboden reichte.

Der Schacht an der Westecke der Treppe (Profil 3) zeigte ähnliche Verhältnisse, nur daß oberhalb der gebankten Partie die Felswand auf mehrere Meter senkrecht verlief und der überhängende Teil nur einen Meter zurücktrat. Die Lehmm-Kiesgrenze lag bei 7,3 Meter.

Der Schacht an der Ostecke des Treppenaufgangs (Profil 4) endlich traf die fast senkrechte Felswand zwischen 5 und 8,3 Meter Tiefe ohne den Talboden anzustoßen; der Kies wurde gerade noch erreicht.

Das Profil C D gibt den Verlauf der Talohle längs des Fußes der Felswand und gleichzeitig die Lehmm-Kiesgrenze.

Die Schächte westlich der Felswand erreichten die im Sinne des Schichtfallens geneigte Kalkunterlage, doch ließ sich einwandfrei eine südöstlich verlaufende Rinne erkennen. Das Profil A B zeigt ihren Querschnitt und E F das Längsprofil. Die Rinne selbst, wie auch der westliche Talhang, erschien mit Lehmm angefüllt. Der Schacht, der die tiefste Stelle traf, blieb in drei großen gerundeten Malmkalkblöcken stecken, die höchst wahrscheinlich unmittelbar dem Rinnenboden auflagen. Talseits lag in ihrem Schutz ein letzter Rest von Kies und Sand.

Wie aus der von mir rekonstruierten Oberfläche der Kalkmasse hervorgeht, erhob sie sich gerade an der Baustelle bis zur Höhe von 407,5 Meter ü. M., während seitlich, ja auch bergwärts leicht wegzuschaffendes Moränenmaterial gefunden wurde. Die Kalkbank selbst war nur von einer dünnen Moränendecke überzogen. Auf dem Kärtchen ist der anstehende Kalk durch 1 Meter-Isolypsen eingetragen.

Auch Verschiebungen der Schichten gegeneinander lassen sich in der Burghalde nachweisen, und zwar sind es kleine Querverschiebungen, wie eine solche größeren Ausmaßes im Bahneinschnitt beim Meierhofsteinbruch aufgeschlossen ist. In der Burghalde verlaufen sie teils nach Süd-West, teils nach Ost-Südost. Die beiden auffälligsten senkrechtstehenden Spalten, längs denen die Verschiebung der Schichtpakete stattfand, sind in der Karte eingetragen.

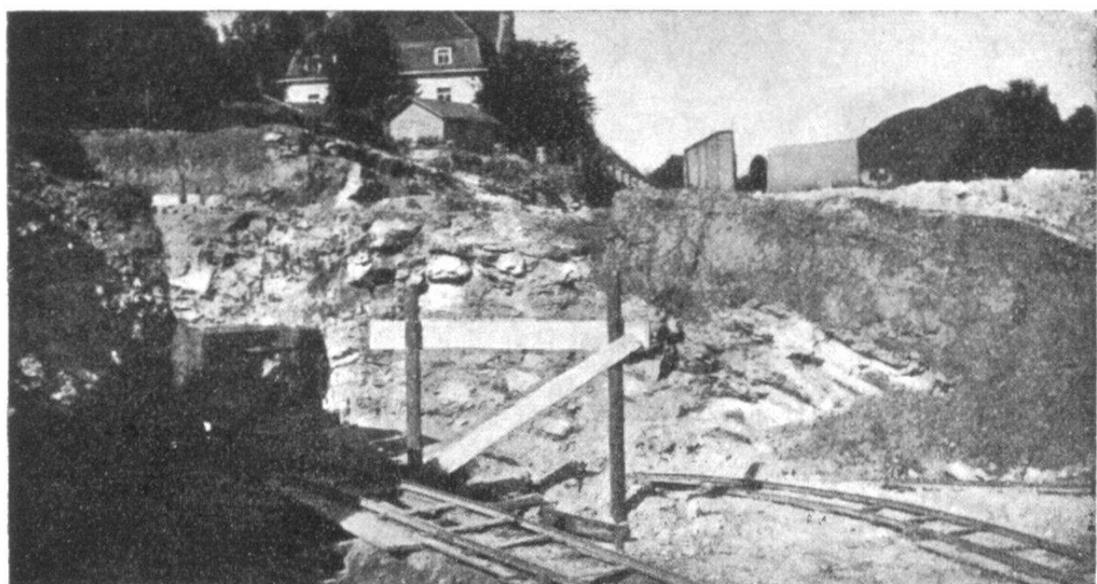
Standpunkt: Baustelle der Turnhalle, 400 m. Links geht es zur Baugrube des Turmgebäudes. Die Kalksteinschichten fallen links schwach, rechts stärker südwärts. Die Wangener Kalke werden überlagert von einer Moränendecke, deren Mächtigkeit von links nach rechts zunimmt. Im Hintergrund die Villa Burghalde und am Horizont die Läger als Fortsetzung des Jura gewölbes, auf dessen Südschenkel das Burghaldenschulhaus steht. Die Schluchtwand verläuft an der Stelle, wo die beiden Bretter an die Pfosten genagelt sind.
