Artikel: Der Baugrund des Burghaldenschulhauses in Baden
Autor: Haberbosch, Paul
DOI: <https://doi.org/10.5169/seals-320314>

Der Baugrund des Burghaldenschulhauses in Baden.

Dr. Paul Haberbosch.

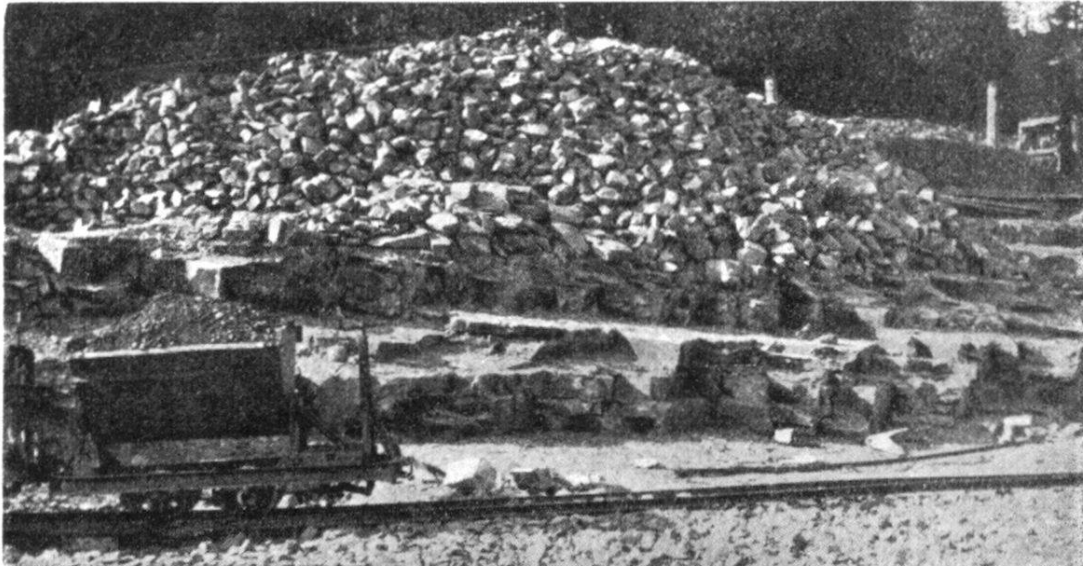
Baustelle des Hauptgebäudes. Standpunkt: Terrasse 403,6.
Wangener Kalk mit deutlicher Bankung. Schichtfallen gegen Süden,
also gegen den Beschauer. Fundstelle der Versteinerungen.
Darüber weggesprengtes Material.

Obwohl das Projekt *Dorer* wie kaum ein zweites größtmögliche Rücksicht auf das Relief des Baugrundes nahm und überflüssige Erdverschiebungen umgehen wollte, brachte schon der Arbeitsbeginn unvorhergesehene Ueberraschungen in bezug auf den Untergrund. An der Stelle des Hauptgebäudes zeigte sich der anstehende Kalkfels bedeutend mächtiger, als die Versuchsgrabungen annehmen ließen. Wochenlang ratterte der Bohrer

im harten Gestein, und 2400 Kubikmeter Gesteinsbrocken mußten durch die Benzinlokomotivchen und Lastautos weggeschleppt werden.

Wie aus der von mir rekonstruierten Oberfläche der Kalkmasse hervorgeht, erhob sie sich gerade an der Baustelle bis zur Höhe von 407,5 Meter ü. M., während seitlich, ja auch bergwärts leicht wegzuschaffendes Moränenmaterial gefunden wurde. Die Kalkbank selbst war nur von einer dünnen Moränendecke überzogen. Auf dem Rärtchen ist der anstehende Kalk durch 1 Meter=Isophypsen eingetrag-

gen. So unerfreulich diese Ueberraschung für Bauherr und Bauunternehmer war, so erfreulich war sie für den Geologen, da aus den gebankten Kalkschichten eine große Zahl schöner Versteinerungen geborgen werden konnte. Durch die Umsicht des Bauführers, Herrn Merz, der mir übrigens auch bei der Ausführung der Zeichnungen durch Ueberlassen der Pläne behilflich war, wurden die wichtigsten Fossilien aufbewahrt und dem Naturalienkabinett der Bezirksschule zur Verfügung gestellt. Vor allem sind es zahlreiche große und kleine Schwammstüben, verkalte Kieselschwämme, wie sie von F. D p p l i g e r 1897 in seiner Dissertation: „Die Juraspongien von Baden“ nach Funden aus dem nahen Steinbruch am Fuß des Rütibuchs eine gründliche Bearbeitung gefunden haben. Das größte Exemplar von der Burghalde hat die Form eines flachen Trichters von 70 Zentimeter Durchmesser. Außerdem fanden sich an Fossilien große und kleine Ammoniten, Muscheln und Schnecken, Seeigel und deren Stacheln, sowie „Teufelsfinger“ (Bellemniten) und Bruchstücke von Schlangensteinen; alles Tierreste, die auf die sog. Wangener-schichten des Malm schließen lassen.

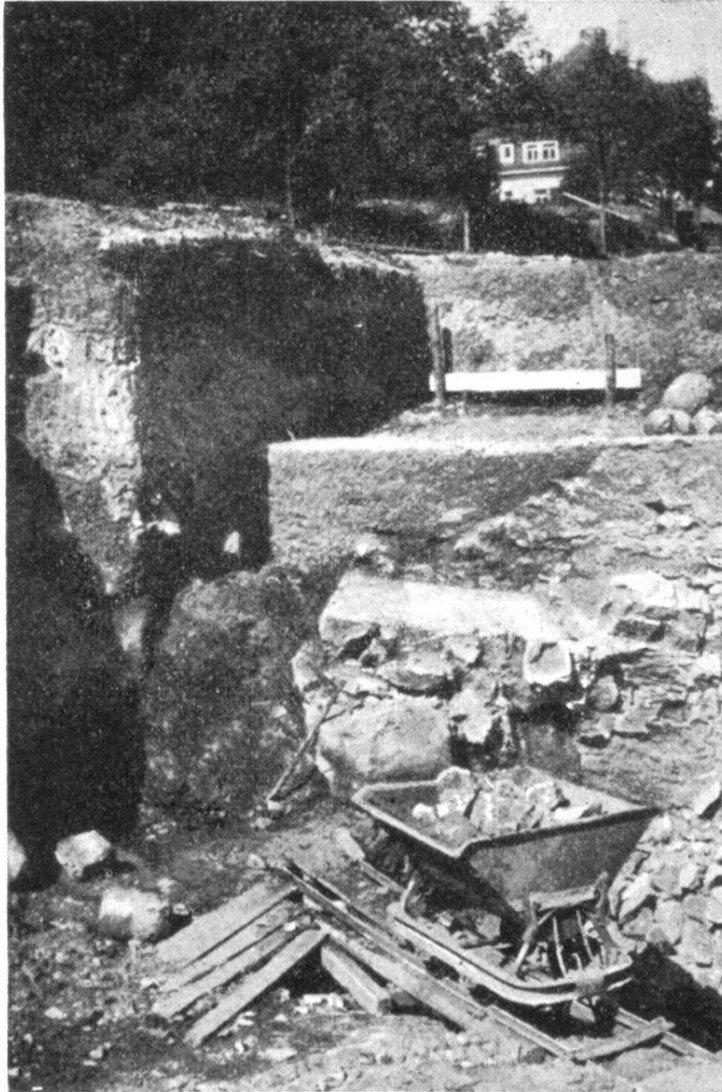
Ausbau für die Fundamente des Turmbaues. Blick nach N.O. Rechts die nach S fallenden Kalkbänke. Links unten Bohnerztasche. Darüber flache Mulde mit Moränenausfüllung sowie erratischen Blöcken.

Auf dem Burghaldenareal wurde Mitte Januar 1928 eine schmale Bolustasche ungefähr in der Mitte des Hauptgebäudes angeschnitten; sie enthielt nur Tone. Im Mai kam an der Norddecke des Turmgebäudes eine bedeutend größere mit kleinen Bohnerzkörnern völlig angefüllte 2 Meter breite Tasche zum Vorschein. Die

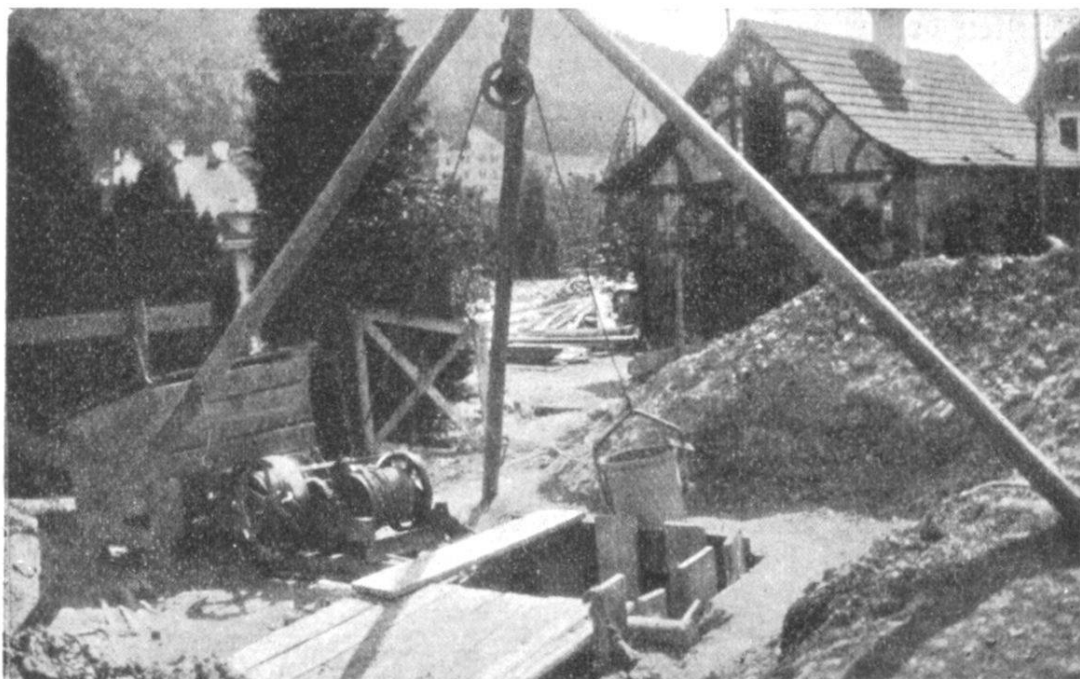
Blick auf den zukünftigen Turnplatz, 400 m. Der 26. Schacht wird gegraben. In ihn kommt der Pfeiler zu stehen, der die Ostede des Treppenaufgangs zu tragen hat. Das Häuschen gehörte zum Tennisplatz und beherbergt z. Z. das Baubureau.

ger als 26 Schächte von meist zwei Meter im Geviert wurden bis auf den festen Kalkboden ausgehoben; bei den tiefsten, die bis über 12 Meter tief reichten, mußte mit Winde und Förderkessel gearbeitet werden. Ich verfolgte die Arbeiten regelmäßig durch Einfahren in die Schächte und möchte auch hier Herrn Zen Ruffinen und Herrn Hochuli, für ihre Mitwirkung danken.

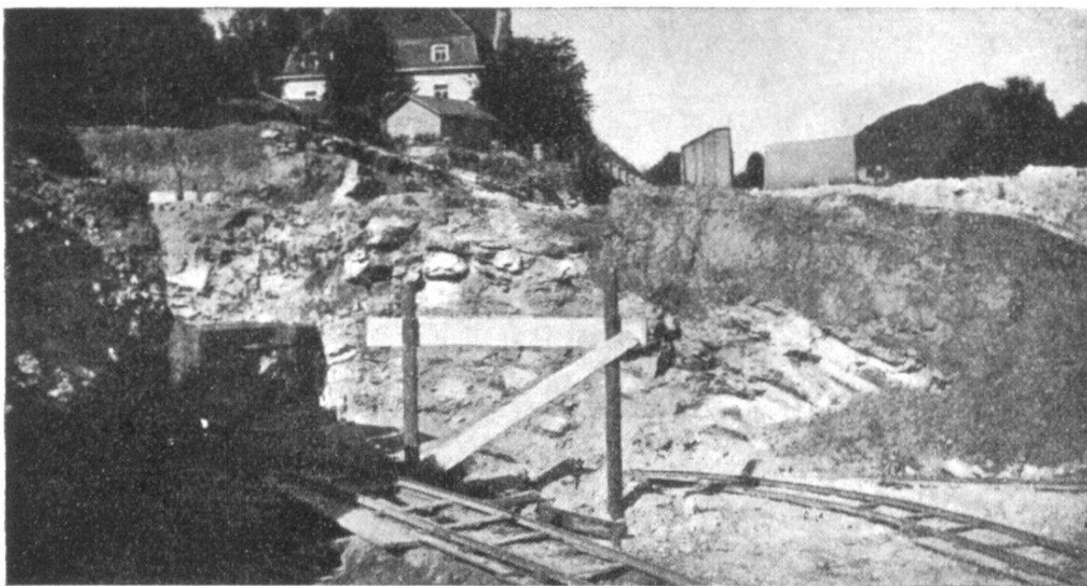
Standpunkt: Baustelle der Turnhalle, 400 m. Links geht es zur Baugrube des Turmgebäudes. Die Kalksteinschichten fallen links schwach, rechts stärker südwärts. Die Wangener Kalk werden überlagert von einer Moränendecke, deren Mächtigkeit von links nach rechts zunimmt. Im Hintergrund die Villa Burghalde und am Horizont die Läger als Fortsetzung des Juragewölbes, auf dessen Südschenkel das Burghaldenschulhaus steht. Die Schluchtwand verläuft an der Stelle, wo die beiden Bretter an die Pfosten genagelt sind.
