**Artikel:** Der Baugrund des Burghaldenschulhauses in Baden  
**Autor:** Haberbosch, Paul  
**DOI:** <https://doi.org/10.5169/seals-320314>

## Der Baugrund des Burghaldenschulhauses in Baden.

Dr. Paul Haberboisch.

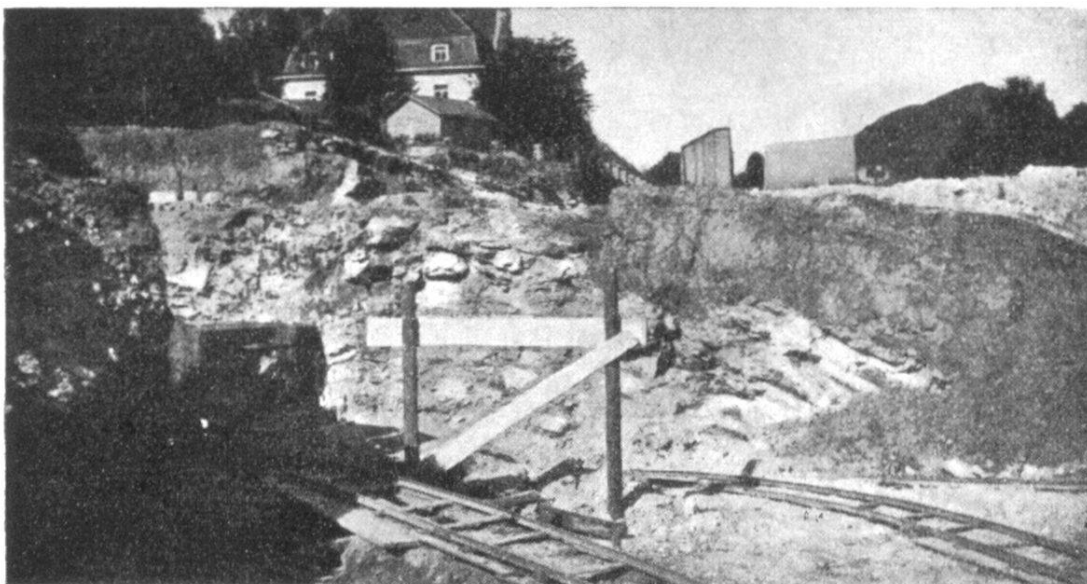
Standpunkt: Baustelle der Turnhalle, 400 m. Links geht es zur Baugrube des Turmgebäudes. Die Kalksteinschichten fallen links schwach, rechts stärker südwärts. Die Wangener Kalk werden überlagert von einer Moränendecke, deren Mächtigkeit von links nach rechts zunimmt. Im Hintergrund die Villa Burghalde und am Horizont die Läger als Fortsetzung des Juragewölbes, auf dessen Südschenkel das Burghaldenschulhaus steht. Die Schluchtwand verläuft an der Stelle, wo die beiden Bretter an die Pfosten genagelt sind.
