Artikel: Die Restauration der Stadtkirche zu Baden 1936/37

Die Restauration der Stadtkirche zu Baden 1936/37

Von JOSEPH KILLER

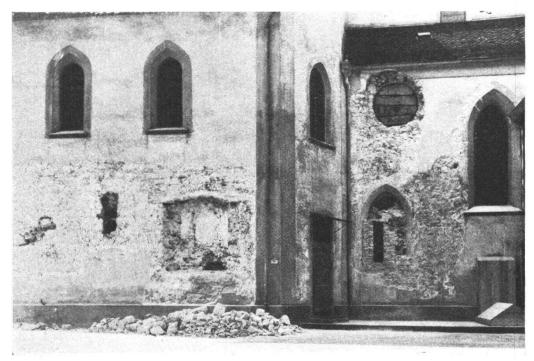
Sakristei und altes gotisches Fenster während der Restauration

und daneben eine Totenleuchte, welche mit dem früheren Friedhof in Verbindung zu bringen sind, der bis 1821 neben der Kirche angelegt war. Das zur Kreuzigungsgruppe gehörende Kreuz mit Corpus wurde in der Sakristei aufgefunden und von Kirchenmaler Haaga restauriert. Auf der Ostseite des Chors kam ein langes Fenster zum Vorschein, das auch auf alten Ansichten der Kirche dargestellt ist. Die beiden Rondellen in der Ostwand wurden erst bei Erstellung des heutigen Hochaltars ausgebrochen. Auf der Nordseite der Sakristei fand man zwei Nischen mit deutlichen Farbspuren, sowie eine kleinere verruste Nische, die wahrscheinlich ebenfalls mit dem früheren Friedhof in Verbindung zu bringen sind. Auf einem alten Stich der Sammlung F. X. Münzel erkennt man auf dieser Seite eine Kreuzigungsgruppe, die mit den vorhin erwähnten Farbspuren in Beziehung stehen dürfte. Gleich neben dem Eingang zur Sakristei wurde ein gotisches Fenster freigelegt, das wohl einer früheren Bauperiode zuzuweisen ist. Es liegt wesentlich tiefer als die heutige Fensterflucht, was darauf hindeutet, dass der Kirchplatz früher einmal tiefer lag. Ebenfalls konnte aus der Art des Mauerwerks der Seitenschiffe geschlossen werden, dass deren Dach früher bedeutend tiefer aufgesetzt war. An den Gebäudeecken kamen kräftige Quader zum Vorschein. Eine unangenehme Entdeckung aber machte man am Werkstein der Fenstereinfassungen, der so stark verwittert war, dass an ein Ueberarbeiten nicht gedacht werden konnte.

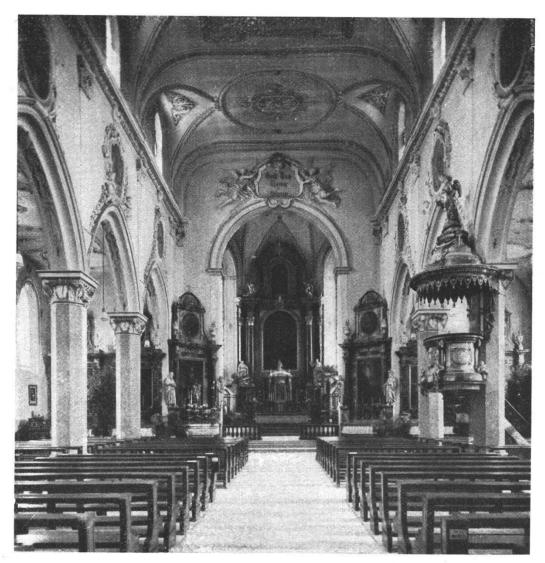
Innenansicht vor der Restauration

Innenrenovation. Der Kirchenraum der Hauptkirche war ganz geschwärzt, obschon erst 1914 eine vollständige Renovation stattgefunden hatte. Der Grund dieser viel zu frühen Verschmutzung lag in der Undichtheit der Heizung, indem Kohlenstaub mit der erwärmten Luft in die Kirche ge-

Anfänglich war für die Instandstellung des Kircheninnern nur ein Neuanstrich vorgesehen. Prof. Birchler schlug vor, gleichzeitig auch die Vergoldung des Stuckes, den Stuckmarmor der Säulen sowie die Fensterverglasung (sog. Biergotik), die alle erst 1914 angebracht wurden, zu entfernen, da sie den Charakter der Kirche stören. Die Mehrkosten für diese stilgerechte Instandstellung waren gering, da die Einrüstung

Das Ueberstreichen des Goldes sowie das Entfernen des Stuckmarmors der Säulen ging schnell vor sich. Wider Erwarten waren die Säulen aus prächtigen zweifarbigen, blaubraunen Steinen zusammengefügt, die nun überarbeitet wurden. Bei einzelnen Säulen fanden sich rote Farbspuren, was darauf hinweist, dass diese einmal rot gestrichen waren. Vor der Renovation von 1914 soll der Farbton der Säulen grau-

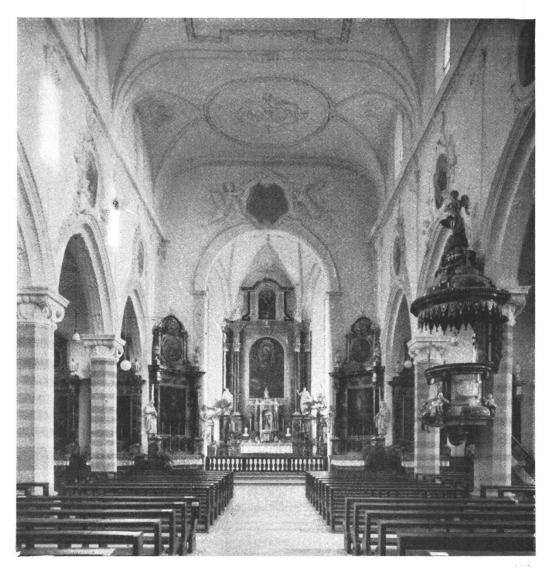
Innenansicht nach der Restauration

weiss gewesen sein. Auch an der Chordecke fanden sich Spuren einer früheren Ausmalung, hingegen wurden weder an den Wänden, noch an der Decke des Schiffes solche gefunden. Sämtliche Bilder und Altäre wurden aufgefrischt. Die Fenster erhielten Bienenwabenverglasung. Das Kircheninnere wirkt heute bedeutend grösser als vorher. Gleichfalls kommt durch den einheitlichen hellen Farbanstrich der schöne Dekkenstuck voll zur Geltung. Ungelöst blieb die Frage über den Ersatz der Kreuzwegbilder, die 1914 gestiftet wurden und heute besonders wegen ihrer überschwänglichen Rahmen störend wirken. Die Gelegenheit, die sich bot, einen künstlerisch wertvollen Original Wyrsch-Kreuzweg zum Preise von 8000 Franken zu erwerben, blieb unbenutzt; einesteils wegen der Kosten; andernteils weil die Pietät es verbot, eine Stiftung nach so kurzer Zeit zu entfernen. Vielleicht wird man später

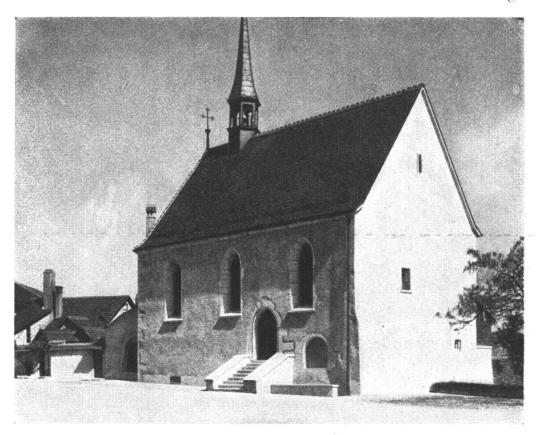
St. Sebastianskapelle nach der Restauration

Bei der Sebastianskapelle, die zur gleichen Zeit wie die Hauptkirche eingerüstet war, kamen die früheren Oeffnungen beim Abgang zur Krypta zum Vorschein, durch die seinerzeit die Gebeine in die Totenkammer gebracht wurden. Auf der westlichen Giebelseite wurden einige Schiessscharten freigelegt, die erkennen lassen, dass die Krypta im Anschluss an die Stadtmauer seinerzeit auch der Verteidigung diente. In der Krypta, deren jetziger Aufbau aus dem Jahre

1505 stammt, entfernte man den oberen Teil der Abschlussmauer zwischen Sakralraum und Gebeinkammer, wodurch die sorgfältig aufgeschichteten Totenköpfe sichtbar wurden. Wahrscheinlich handelt es sich hier um die Gebeine sämtlicher Bewohner Badens aus dem ganzen Mittelalter bis zur Aufhebung des Friedhofes von 1821. Die Sebastianskapelle-erfuhr hinsichtlich des Putzes und der Werksteine die gleiche Behandlung wie die Hauptkirche. Die beiden Treppen zur obern und

untern Kapelle wurden neu angelegt, ebenfalls der Wehrgang, wo die ganze Holzkonstruktion ersetzt wurde.
