Artikel: Die Restauration der Stadtkirche zu Baden 1936/37

Autor: Killer, Joseph

Die Restauration der Stadtkirche zu Baden 1936/37

Von JOSEPH KILLER

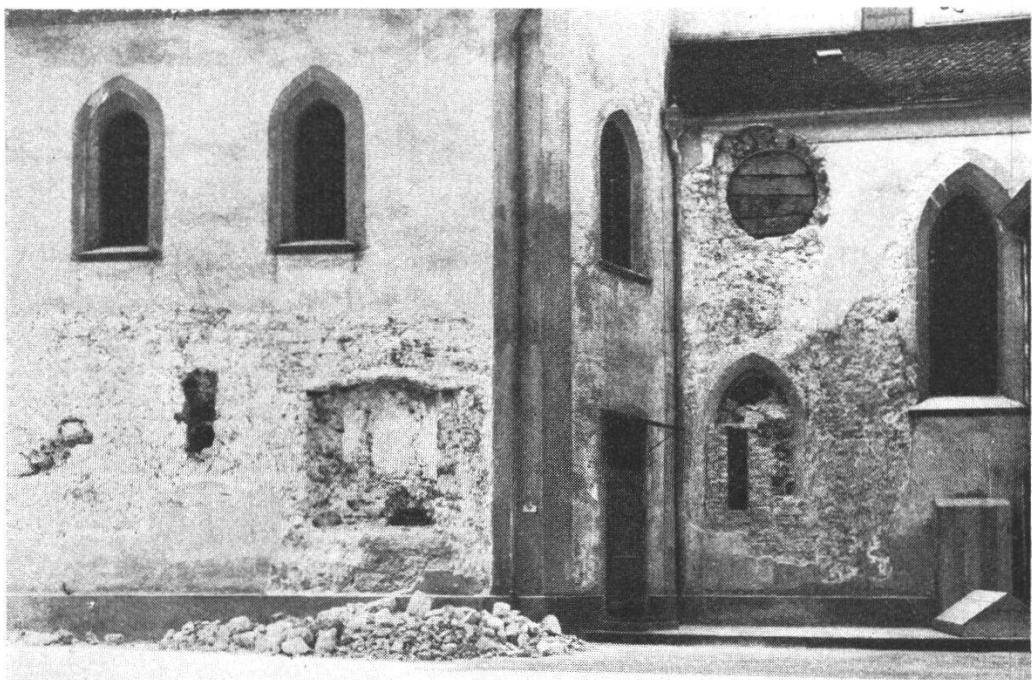
Sakristei und altes gotisches Fenster während der Restauration

und daneben eine Totenleuchte, welche mit dem früheren Friedhof in Verbindung zu bringen sind, der bis 1821 neben der Kirche angelegt war. Das zur Kreuzigungsgruppe gehörende Kreuz mit Corpus wurde in der Sakristei aufgefunden und von Kirchenmaler Haaga restauriert. Auf der Ostseite des Chors kam ein langes Fenster zum Vorschein, das auch auf alten Ansichten der Kirche dargestellt ist. Die beiden Rondellen in der Ostwand wurden erst bei Erstellung des heutigen Hochaltars ausgebrochen. Auf der Nordseite der Sakristei fand man zwei Nischen mit deutlichen Farbspuren, sowie eine kleinere verruste Nische, die wahrscheinlich ebenfalls mit dem früheren Friedhof in Verbindung zu bringen sind. Auf einem alten Stich der Sammlung F. X. Münzel erkennt man auf dieser Seite eine Kreuzigungsgruppe, die mit den vorhin erwähnten Farbspuren in Beziehung stehen dürfte. Gleich neben dem Eingang zur Sakristei wurde ein gotisches Fenster freigelegt, das wohl einer früheren Bauperiode zuzuweisen ist. Es liegt wesentlich tiefer als die heutige Fensterflucht, was darauf hindeutet, dass der Kirchplatz früher einmal tiefer lag. Ebenfalls konnte aus der Art des Mauerwerks der Seitenschiffe geschlossen werden, dass deren Dach früher bedeutend tiefer aufgesetzt war. An den Gebäudeecken kamen kräftige Quader zum Vorschein. Eine unangenehme Entdeckung aber machte man am Werkstein der Fenstereinfassungen, der so stark verwittert war, dass an ein Ueberarbeiten nicht gedacht werden konnte.

Es wurde nun entschieden, sämtliche aufgeschlossenen Oeffnungen und Nischen zu erhalten, mit Ausnahme jener auf der Nordseite des Chors, die für eine Restauration wenig Interesse boten. Die verwitterten Fenstereinfassungen sowie die Gesimsabdeckungen mussten wohl oder übel ersetzt werden. Hierdurch bekamen die Steinbrüche von Mägenwil und Würenlos willkommene Beschäftigung. Die grösste Veränderung jedoch erfuhr die Eingangsfront, an der alle stilistischen Zutaten der Renovation von 1884, wie Strebepteiler, Giebelaufbauten und Masswerk des Mittelfensters, entfernt wurden. Die beiden seitlichen Fenster wurden nach der Mitte zu verschoben, um eine bessere architektonische Wirkung zu erzielen, und das Mittelfenster musste wegen des Vordaches höher gesetzt werden. An Stelle der Rondelle im Giebelfeld trat ein kleines Schlitzfenster. Das neue Portal erhielt gotische Profilierung und zeigt nun eine prächtige Tiefenwirkung. Beim Ausbruch des alten Portals fand sich in dessen Hintermauerung ein Stück der ursprünglichen gotischen Türeinfassung von ähnlicher Profilierung wie die heutige.

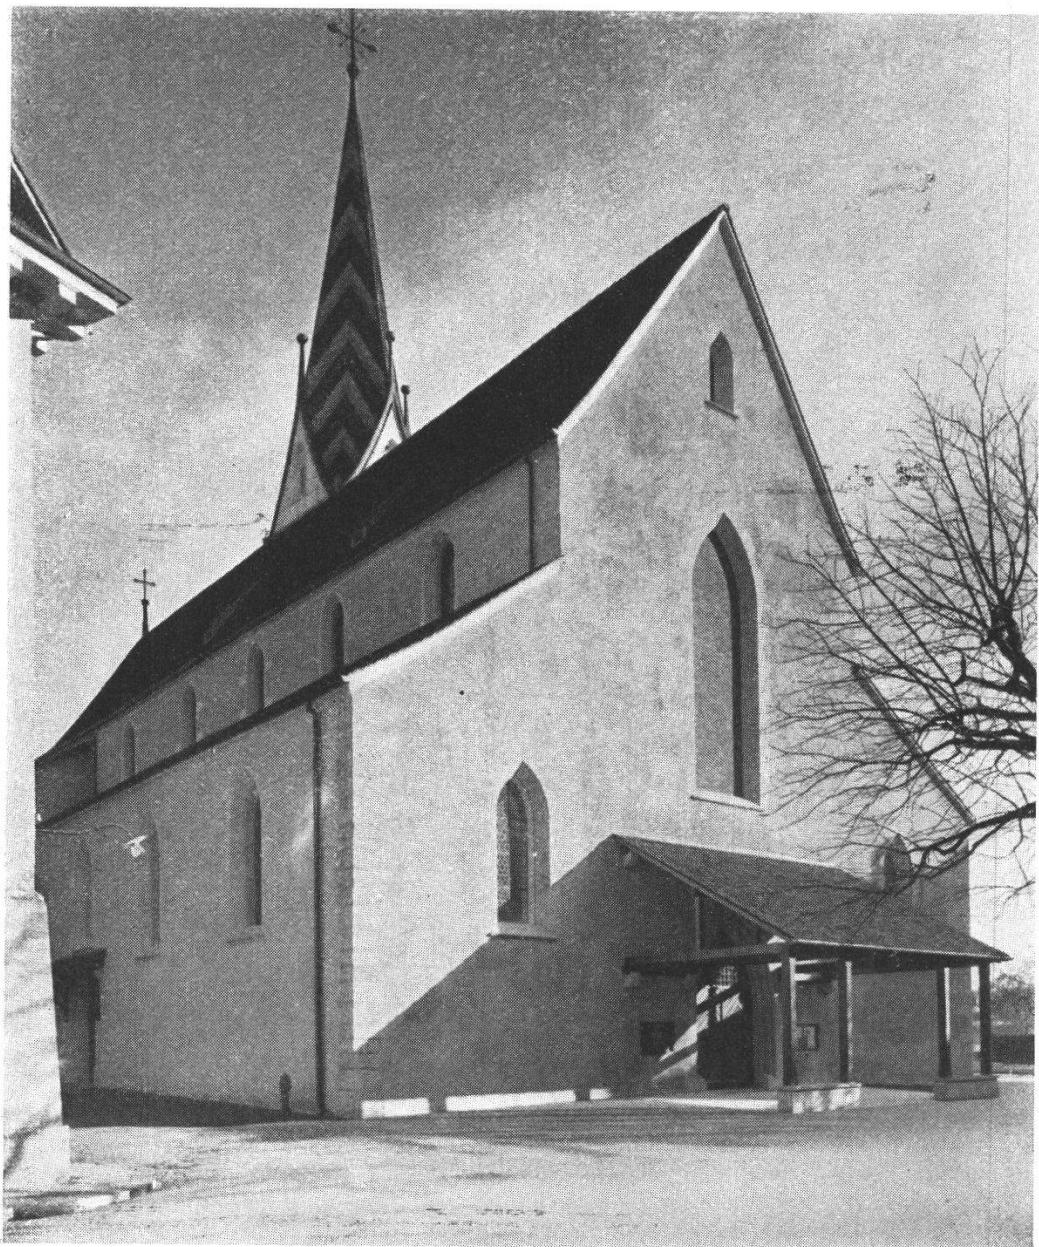
Neue Ostfassade

nicht zu verstehen, dass die schöne Werksteinmauerung, besonders die der Glockenstube, damals verputzt wurde. In die Südfassade setzte man zur Belebung fünf steinerne Grabplatten ein, die bisher auf dem Boden der Krypta ruhten. In die neu entstandene Fensternische auf der Ostseite des Chors schuf der Badener Künstler Walter Squarise eine über 8 m hohe Christophorusfigur. Baumeister Hermann Mäder stiftete dieses schöne Werk. Die Eingangsfront erhält ihren künstlerischen Schmuck durch ein Mosaikbild im Mittelfenster, Maria Him-

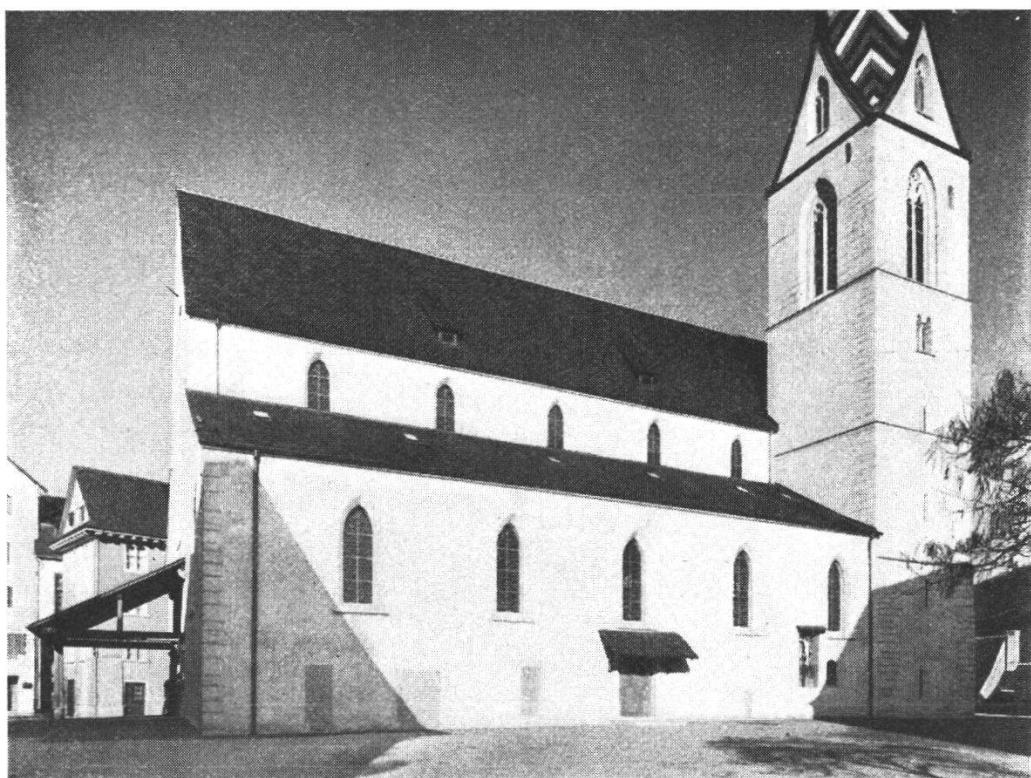
Südseite nach der Restauration

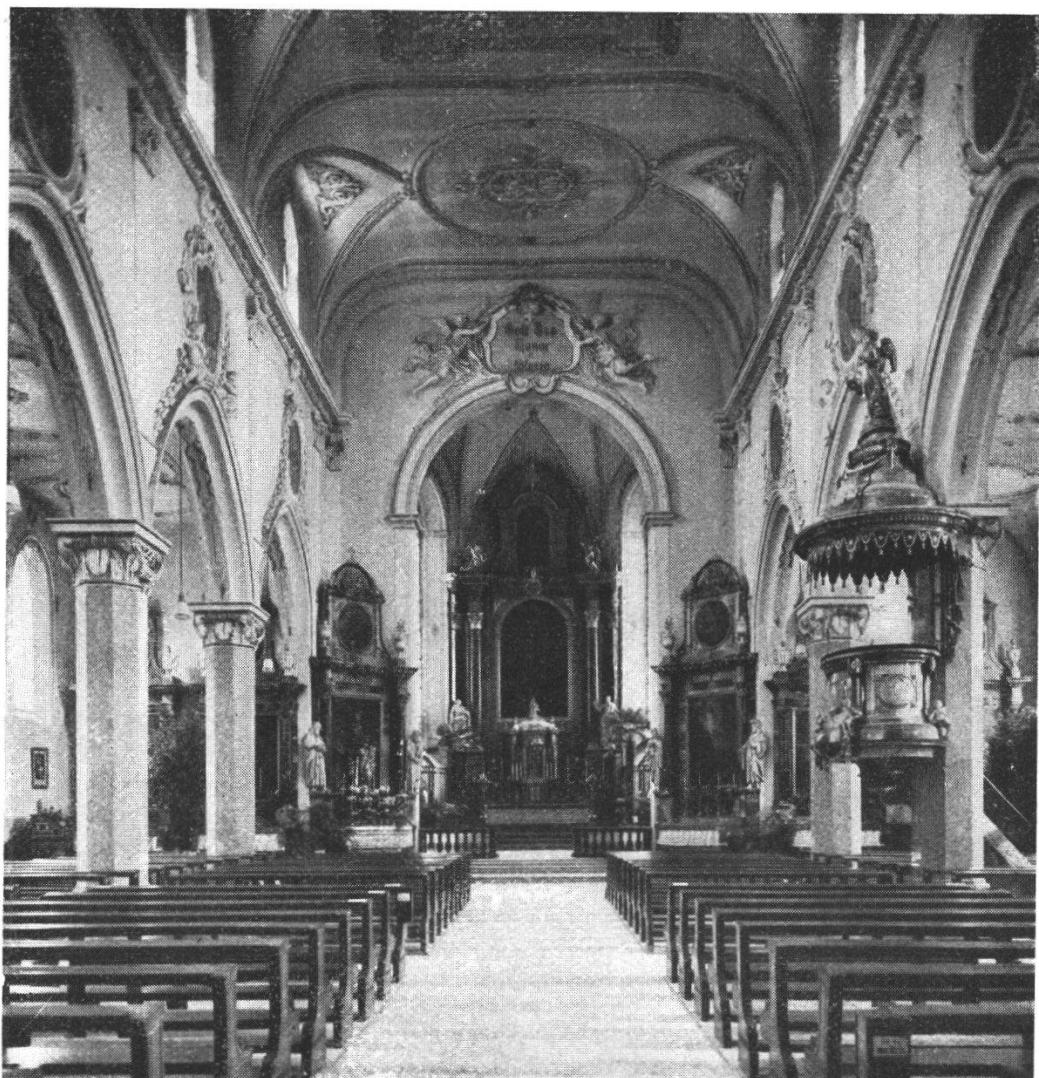
Innenansicht vor der Restauration

I n n e n r e n o v a t i o n . Der Kirchenraum der H a u p t - k i r c h e war ganz geschwärzt, obschon erst 1914 eine vollständige Renovation stattgefunden hatte. Der Grund dieser viel zu frühen Verschmutzung lag in der Undichtheit der Heizung, indem Kohlenstaub mit der erwärmten Luft in die Kirche ge-

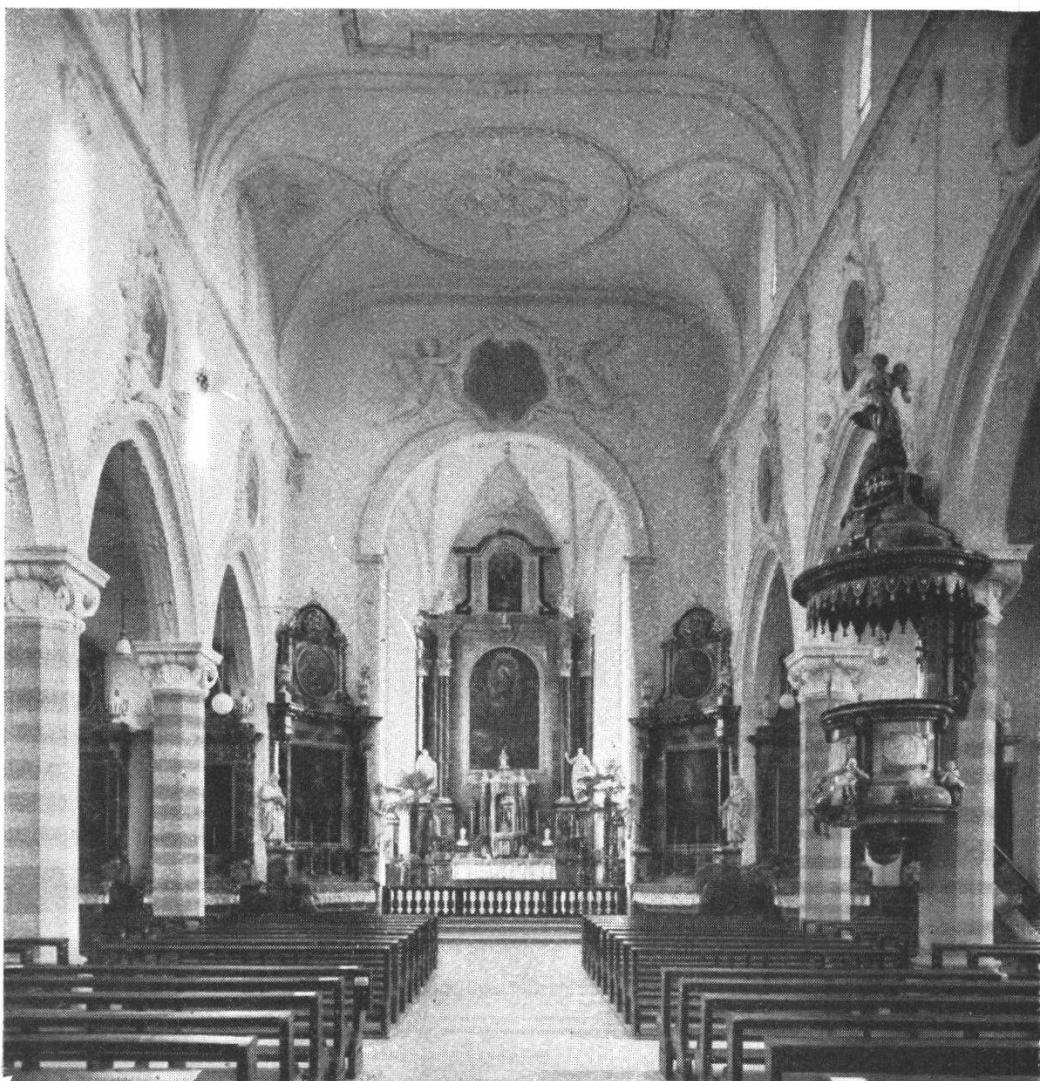
Innenansicht nach der Restauration

Anfänglich war für die Instandstellung des Kircheninnern nur ein Neuanstrich vorgesehen. Prof. Birchler schlug vor, gleichzeitig auch die Vergoldung des Stuckes, den Stuckmarmor der Säulen sowie die Fensterverglasung (sog. Biergotik), die alle erst 1914 angebracht wurden, zu entfernen, da sie den Charakter der Kirche stören. Die Mehrkosten für diese stilgerechte Instandstellung waren gering, da die Einrüstung

Das Ueberstreichen des Goldes sowie das Entfernen des Stuckmarmors der Säulen ging schnell vor sich. Wider Erwarten waren die Säulen aus prächtigen zweifarbigem, blau-braunen Steinen zusammengefügt, die nun überarbeitet wurden. Bei einzelnen Säulen fanden sich rote Farbspuren, was darauf hinweist, dass diese einmal rot gestrichen waren. Vor der Renovation von 1914 soll der Farbton der Säulen grau-

weiss gewesen sein. Auch an der Chordecke fanden sich Spuren einer früheren Ausmalung, hingegen wurden weder an den Wänden, noch an der Decke des Schiffes solche gefunden. Sämtliche Bilder und Altäre wurden aufgefrischt. Die Fenster erhielten Bienenwabenverglasung. Das Kircheninnere wirkt heute bedeutend grösser als vorher. Gleichfalls kommt durch den einheitlichen hellen Farbanstrich der schöne Dekkenstuck voll zur Geltung. Ungelöst blieb die Frage über den Ersatz der Kreuzwegbilder, die 1914 gestiftet wurden und heute besonders wegen ihrer überschwänglichen Rahmen störend wirken. Die Gelegenheit, die sich bot, einen künstlerisch wertvollen Original Wyrsch-Kreuzweg zum Preise von 8000 Franken zu erwerben, blieb unbenutzt; einsteils wegen der Kosten; andernteils weil die Pietät es verbot, eine Stiftung nach so kurzer Zeit zu entfernen. Vielleicht wird man später

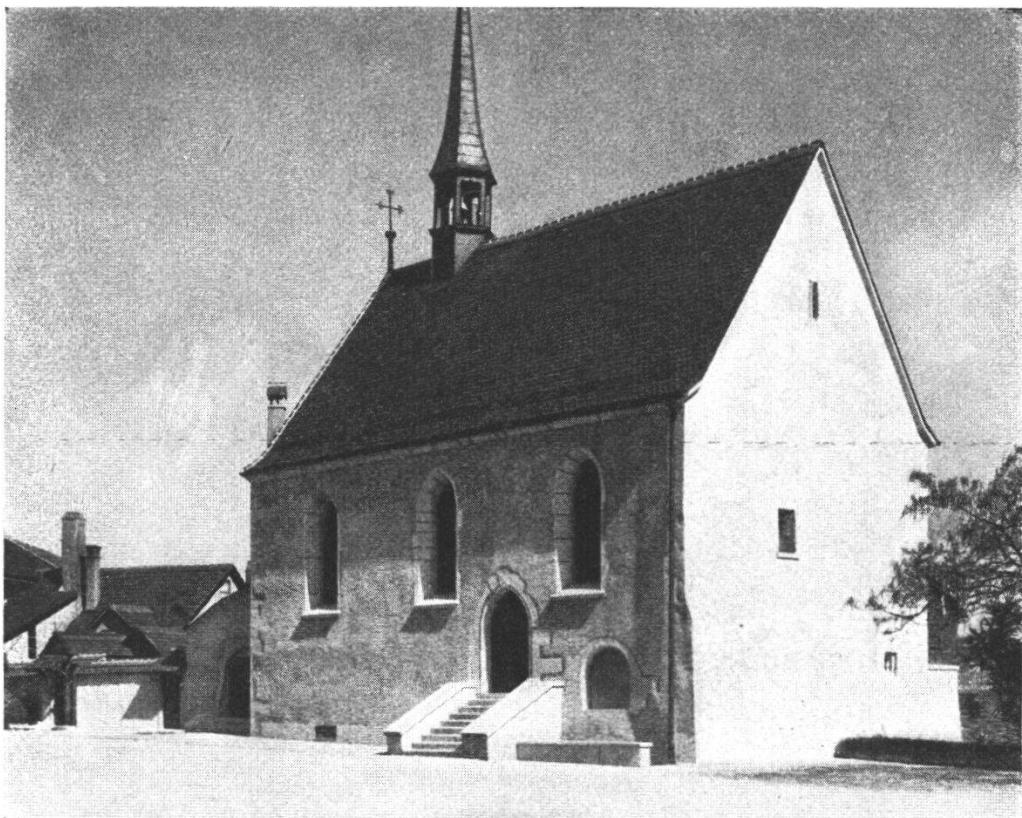
St. Sebastianskapelle nach der Restauration

Bei der Sebastianuskapelle, die zur gleichen Zeit wie die Hauptkirche eingerüstet war, kamen die früheren Öffnungen beim Abgang zur Krypta zum Vorschein, durch die seinerzeit die Gebeine in die Totenkammer gebracht wur-

den. Auf der westlichen Giebelseite wurden einige Schiessscharten freigelegt, die erkennen lassen, dass die Krypta im Anschluss an die Stadtmauer seinerzeit auch der Verteidigung diente. In der Krypta, deren jetziger Aufbau aus dem Jahre

untern Kapelle wurden neu angelegt, ebenfalls der Wehrgang, wo die ganze Holzkonstruktion ersetzt wurde.
