Römische Baureste unter dem Badener Kurtheater

(1950/51)

von Elisabeth Ettlinger und Paul Haberbosch

Kurtheater-Neubau Baden

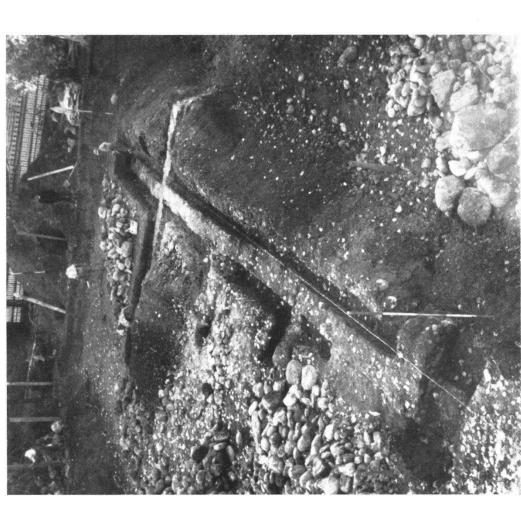
Blick nach Westen gegen die Parkstraße. Fundamente der Südmauer; vorne von der Ostmauer, binten von der Westmauer geschnitten. Links der Südmauer Ansätze der aus Bollensteinen schlecht gebauten Zwischenwände der Räume 12, 11 und 10.

Die beiden N-S-Mauern und die durchgehende O-W-Mauer im Süden zeigten sich breiter und solider als alle übrigen, von denen besonders die Mauern der Räume 11 und 12 ganz kümmerlich und schlecht gebaut waren. In 12 fand sich der Rest einer «Bsetzi» aus groben Kieseln. Der Westabschluß von 10 war besser fundiert. Hier zeigte sich ebenfalls eine Kiesellage über dem erhaltenen Mauerfundament und dann an der gleichen Stelle weiter unten ein rechteckiger Mauerklotz, der 40 cm nach Osten vorsprang. Die kleine Mauerecke 14 war auch ganz schlecht und kann nur eine unbedeutende Rolle gespielt haben.

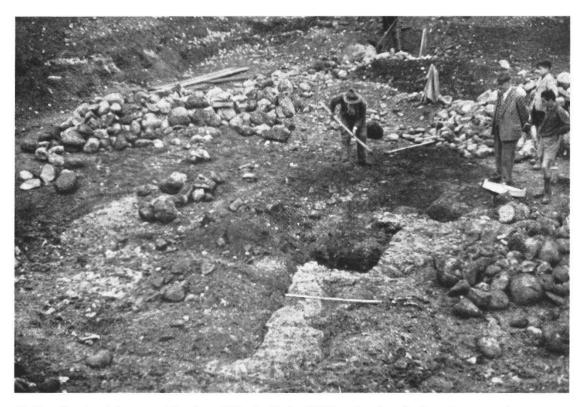
Keller 1, Ansicht von Norden. Die östliche Hälfte ist durch den Bagger abgetragen. Rechts ist der Grundriß der westlichen Hälfte freigelegt. Die Bollensteine stammen größtenteils von den geschleiften Quermauern.

Unsere Befunde stimmen gut überein mit dem Plänchen Jeuchs. Die Ostmauer des von uns als Keller gedeuteten komplizierten Mauerkomplexes bildete die Fortsetzung der «Ostmauer» des ganzen Ruinenareals. Die südliche Begrenzung lag in einem Abstand von 0,8 m von einer der größtenteils aus Rollsteinen zusammengefügten, schlecht gemörtelten Ost-Westmauern. Von Süden her führte ein zirka 2,5 m langer Gang in den unterirdischen Raum. Es folgte eine querverlaufende Kammer mit den Ausmaßen 3,5×1,5 m, die im Osten eine Art Bank und über ihr zwei 0,5 m breite und 0,15 m tiefe Wandnischen aufwies. Diese Bauteile bestanden zum Teil aus Tuffsteinen. Nach Norden führte eine 2 m breite und 2,5 m lange Kammer, die sich am Ende zu einer zweiten Querkammer erweiterte. Der auffällig große Mauerklotz in der Ostwand des Kellers kam dadurch zustande, daß eine der Quermauern mit einer Kellermauer zur Einheit verschmolzen war.

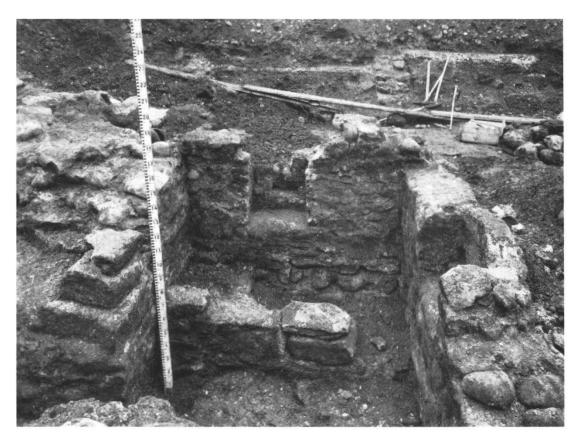
Keller 1. Blick nach Osten. Links der Mauerklotz. In der Mitte die nördliche Querkammer mit «Bank» und den beiden Wandnischen. Im Hintergrund zwei Quermauern und Raum 6.

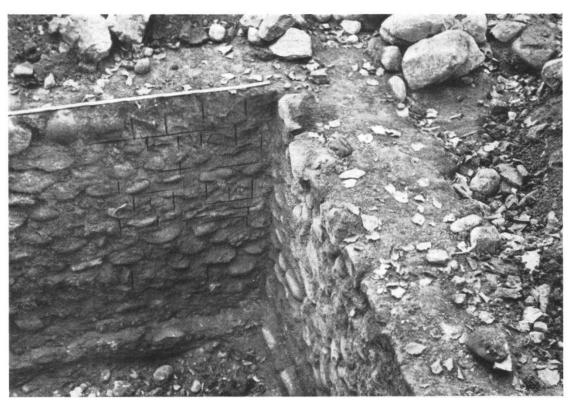
Nordwestecke des Kellers 2 unter dem Foyer. Die Fugenstriche der Kellerwand sind retouchiert. Diese Kellerecke ist heute der einzige ständig sichtbare Überrest des römischen «Aquae».

Unter dem vieleckigen Foyer konnten durch Handgrabung zwei Mauerzüge festgestellt werden; in der Mitte eine aus schlechtem Baumaterial und mit minderwertigem Mörtel zusammengefügte Ecke (Raum 14) und am südöstlichen Ende die Ecke eines äußerst sorgfältig konstruierten Kellers, dessen Kalkquader im Verputz Fugenstrich zeigt (Raum 15). Dank der Zuvorkommenheit des Bauherrn, der «Theaterstiftung Baden», konnte diese Kellerpartie konserviert werden, indem die Fundamentmauer des Foyers durch eine Art Brückenkonstruktion über das römische Mauerwerk geführt wurde. Heute ist die Kellerecke vom Abstellraum unter dem Foyerboden aus zugänglich, zur Zeit die einzige dauernd sichtbare Stelle des römischen «Aquae». Die Fortsetzung der beiden Kellermauern außerhalb des Theaterbaus wurde in einer Grabung im April 1951 verfolgt.

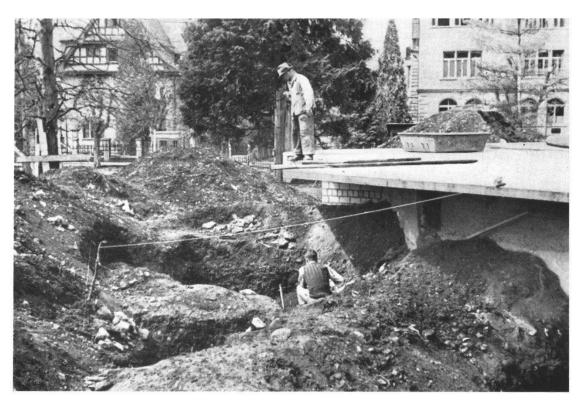
Südlich des Foyers wurden zwischen dem angehäuften Material des Fundamentaushubs Suchgräben angelegt. Von rechts nach links die Schnitte 1, 3 und 2. Rechts im Hintergrund das Verwaltungsgebäude von Motor-Columbus, in dessen Nähe früher das römische «Ärztehaus» ausgegraben wurde.
