**Artikel:** Römische Baureste unter dem Badener Kurtheater (1950/51)

# Römische Baureste unter dem Badener Kurtheater

von Elisabeth Ettlinger und Paul Haberbosch

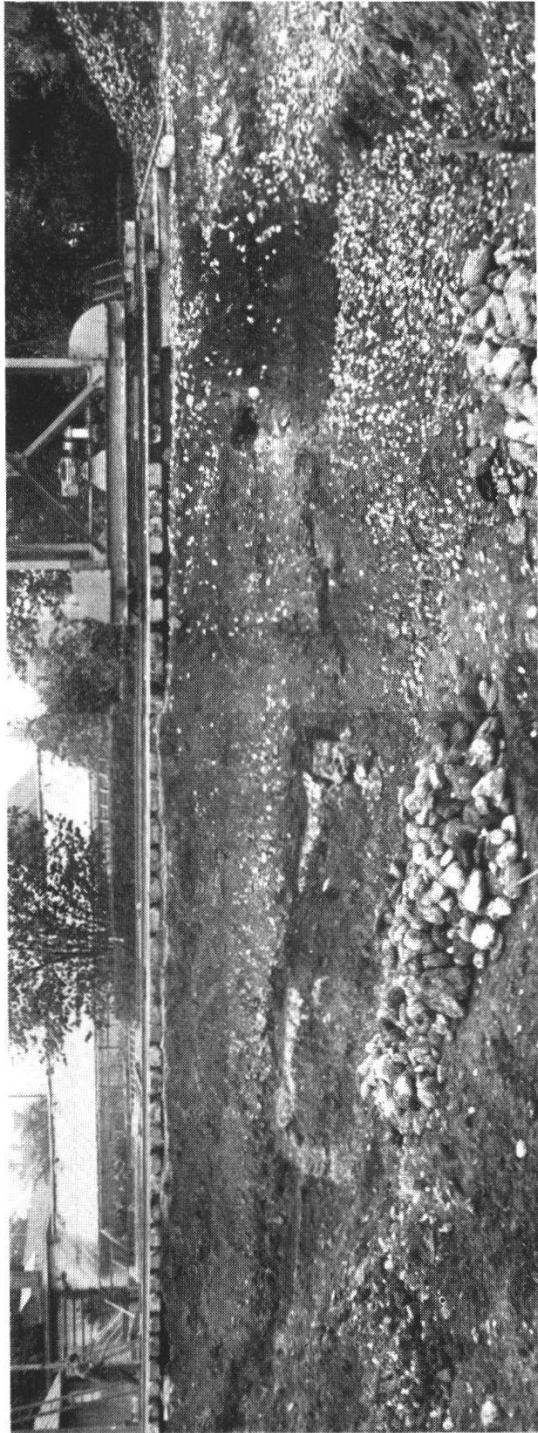
*Ostwand der Fundamentgrube des  
Bühnenhauses.  
Zwei Quermauern des Raumes 6 mit  
dem durchbrochenen Mörtelboden.*

*Einzelheiten sind in den Profilen  
auf der übernächsten Bildtafel  
erichtlich.*

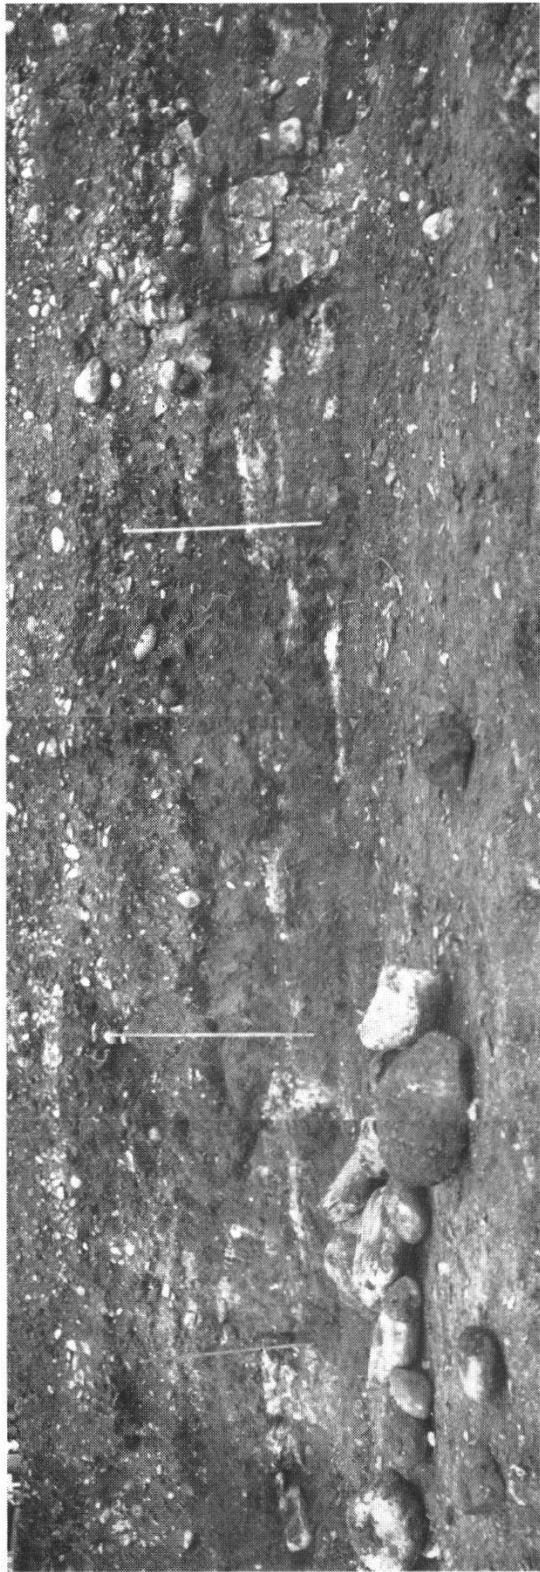
*Westwand der  
Fundamentgrube  
des Bühnenhauses.*

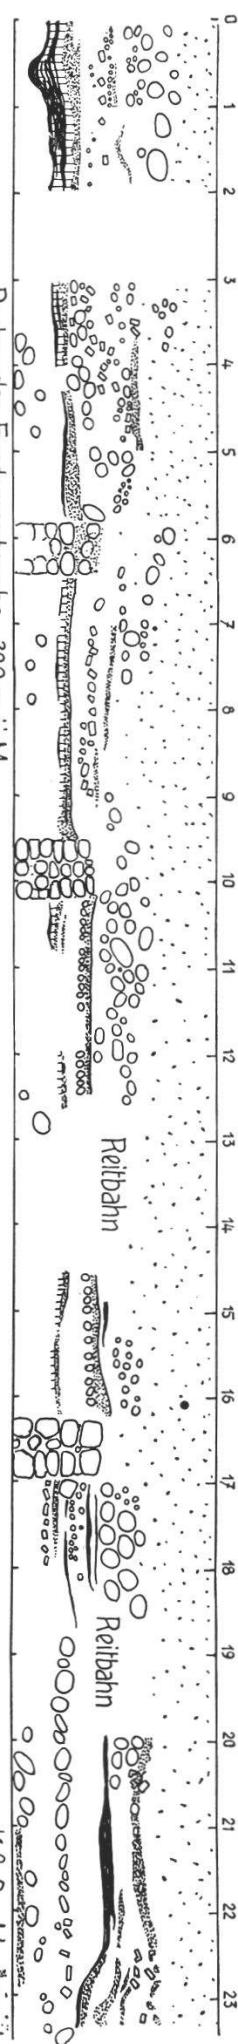
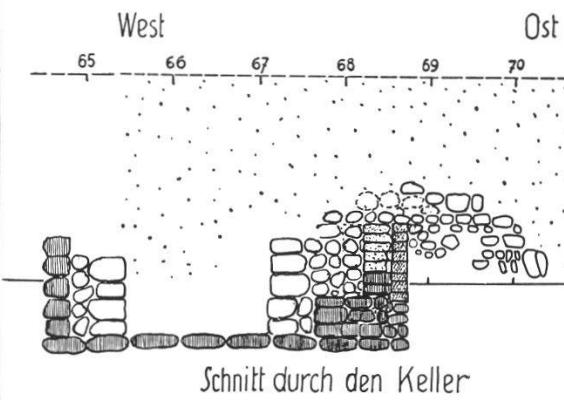
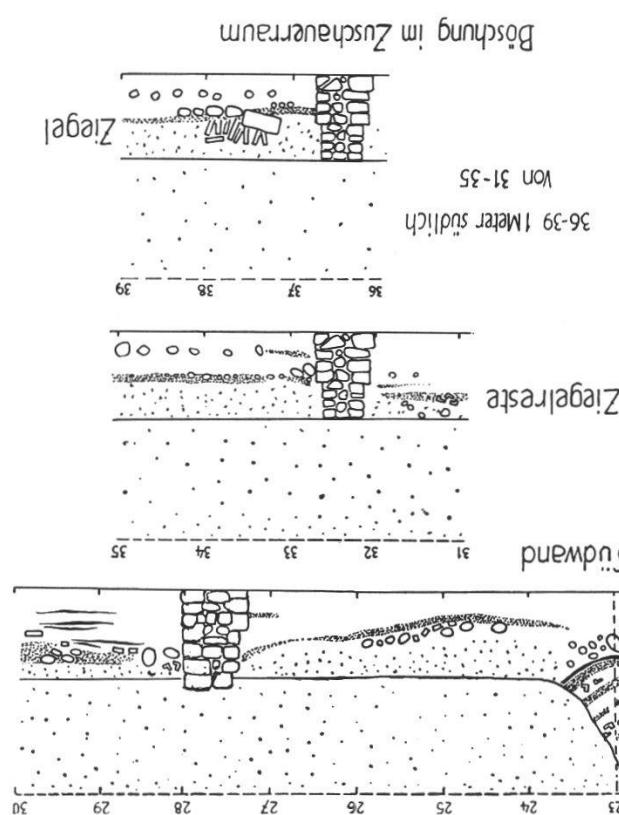
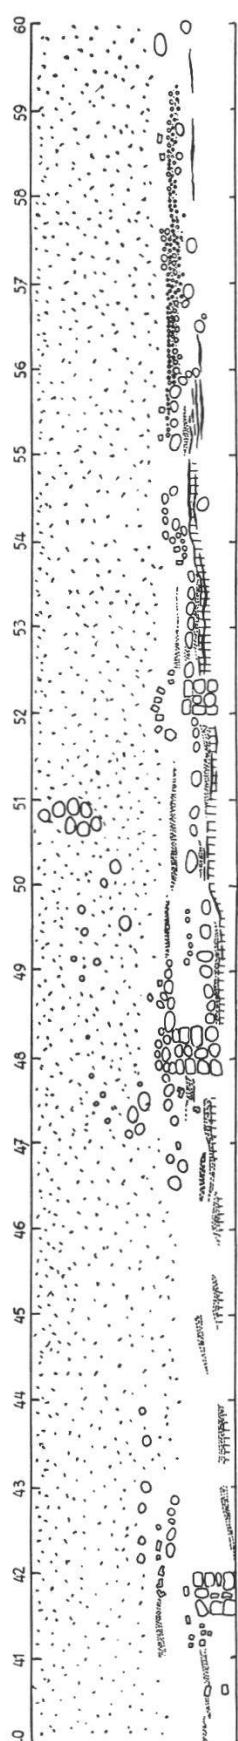
Kurtheater-Neubau  
Profile römischer Schichten  
Grabung 1950/51

Nordwand d. Fundamentgrube

Boden der Fundamentgrube 380 m.ü.M.

Ostwand Fundamentgrube

Schnitt durch den Keller

Westwand d. Fundamentgrube

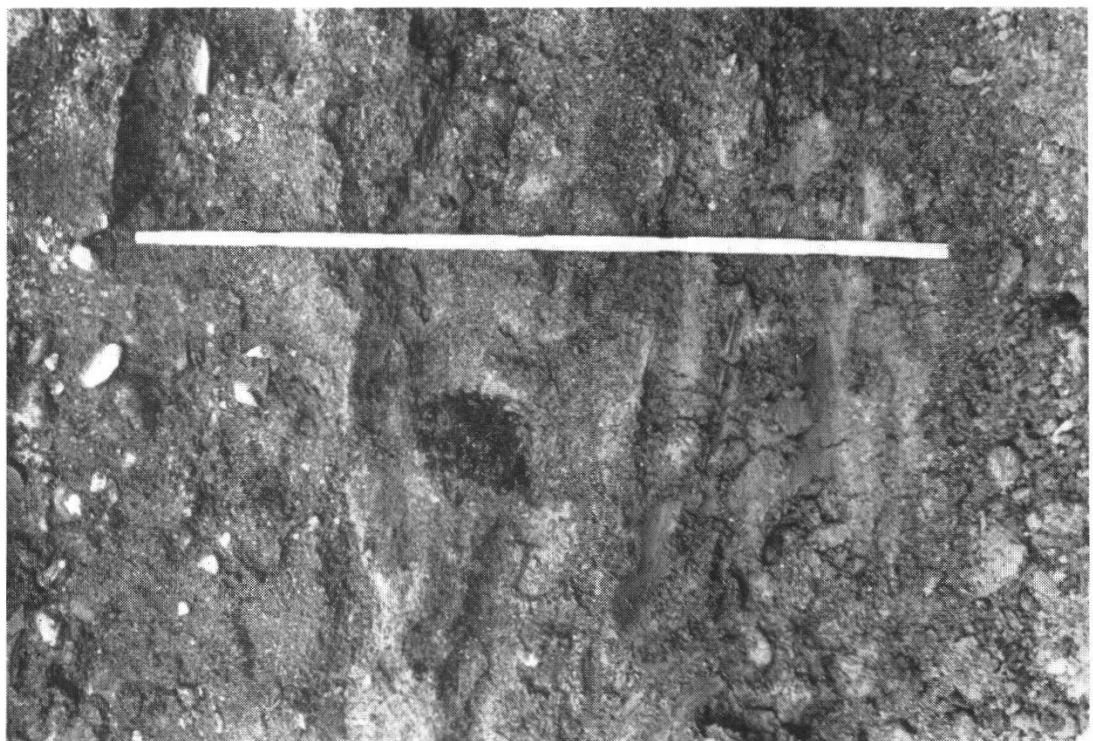
Nordostecke der Baugrube. Querschnitt eines verkohlten Balkens in der Brandschicht von 69 n. Chr. Über der Brandschicht rotgebrannter Lehm und darüber dünne Mörtelschicht.

kohlenstreifen und über dem Lehm eine dünne, weiße Mörtellage. In dieser Ecke ließen sich auch an drei Stellen Reste von verkohlten Holzbalken in waagrechter Lage in der Schicht feststellen. Sie waren im Schnitt annähernd quadratisch ( $12 \times 12$  cm). In und unter dieser Schicht wurden ausschließlich frühe Scherben gefunden, die mit denen aus dem Öltankloch (siehe unten) korrespondieren. Die Schicht war in den nördlichen Profilwänden der Baugrube durchgehend zu sehen. Sie begann undeutlich bei Raum 9 an der Ostwand, wurde gegen Norden immer besser sichtbar, verlief entlang der ganzen Nordwand, setzte einige Meter am Nordende der Westwand aus, erschien dann dort wieder und verlief sich, etwas nach unten absinkend, in der Gegend von Raum 7. Im Öltankloch wurde sie nicht angetroffen, aber an der NO-Ecke von Raum 15. Alles spricht dafür, daß es sich bei dieser über so große Flächen ausgebreiteten Schicht um die berühmte Brandschicht des Jahres 69 n. Chr. handelt, als Baden von den aufgebrachten Legionären von Vindonissa in Schutt und Asche gelegt wurde. Die rot-schwarze Schicht ist der Überrest von zusammengesunkenen Lehmfachwerkhäusern. Solche Häuser haben vielfach im 1. Jahrhundert bestanden, und auch die hölzernen Käsernen von Vindonissa wurden erst um 45 n. Chr. durch Steinbauten ersetzt.

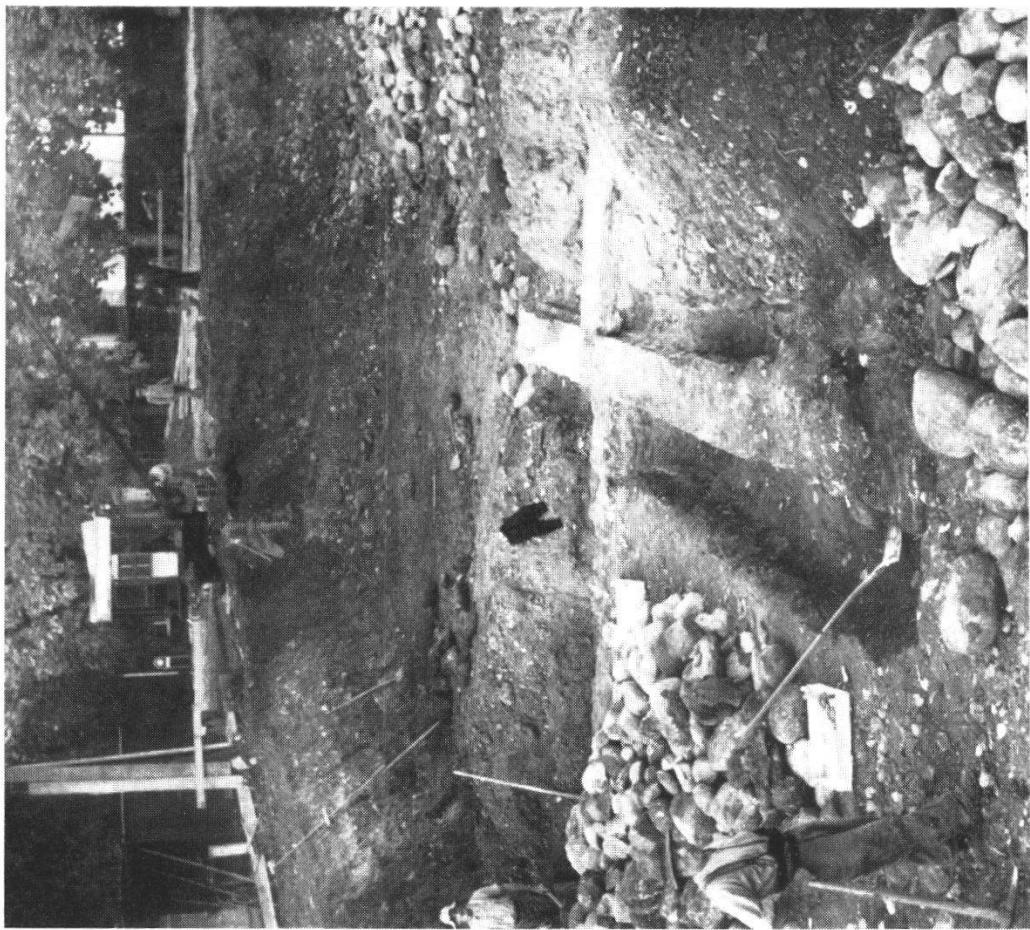
Fundamente der Westmauer. Blick vom Zuschauerram nach Norden gegen die Römerstraße. Rechts der höher, links der niedriger gelegene Teil der Südmauer. Hinten der Bagger bei der Arbeit. Im Vordergrund beider Bilder zum Teil gefallenes Laub.

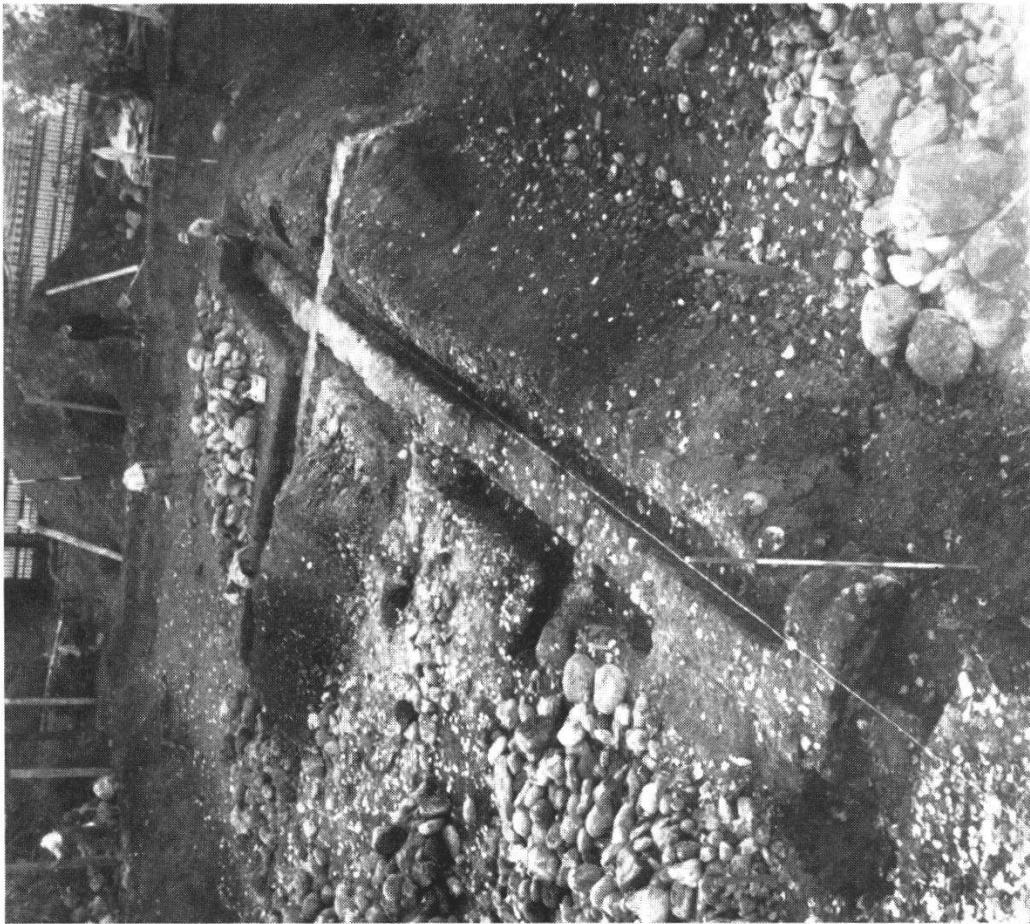
Blick nach Westen gegen die Parkstraße. Fundamente der Südmauer; vorne von der Ostmauer, hinten von der Westmauer geschnitten. Links der Südmauer Ansätze der aus Bollensteinen schlecht gebauten Zwischenwände der Räume 12, 11 und 10.

ern der Räume 11 und 12 ganz kümmerlich und schlecht gebaut waren. In 12 fand sich der Rest einer «Bsetzi» aus groben Kieseln. Der Westabschluß von 10 war besser fundiert. Hier zeigte sich ebenfalls eine Kiesellage über dem erhaltenen Mauerfundament und dann an der gleichen Stelle weiter unten ein rechteckiger Mauerklotz, der 40 cm nach Osten vorsprang. Die kleine Mauer-ecke 14 war auch ganz schlecht und kann nur eine unbedeutende Rolle gespielt haben.

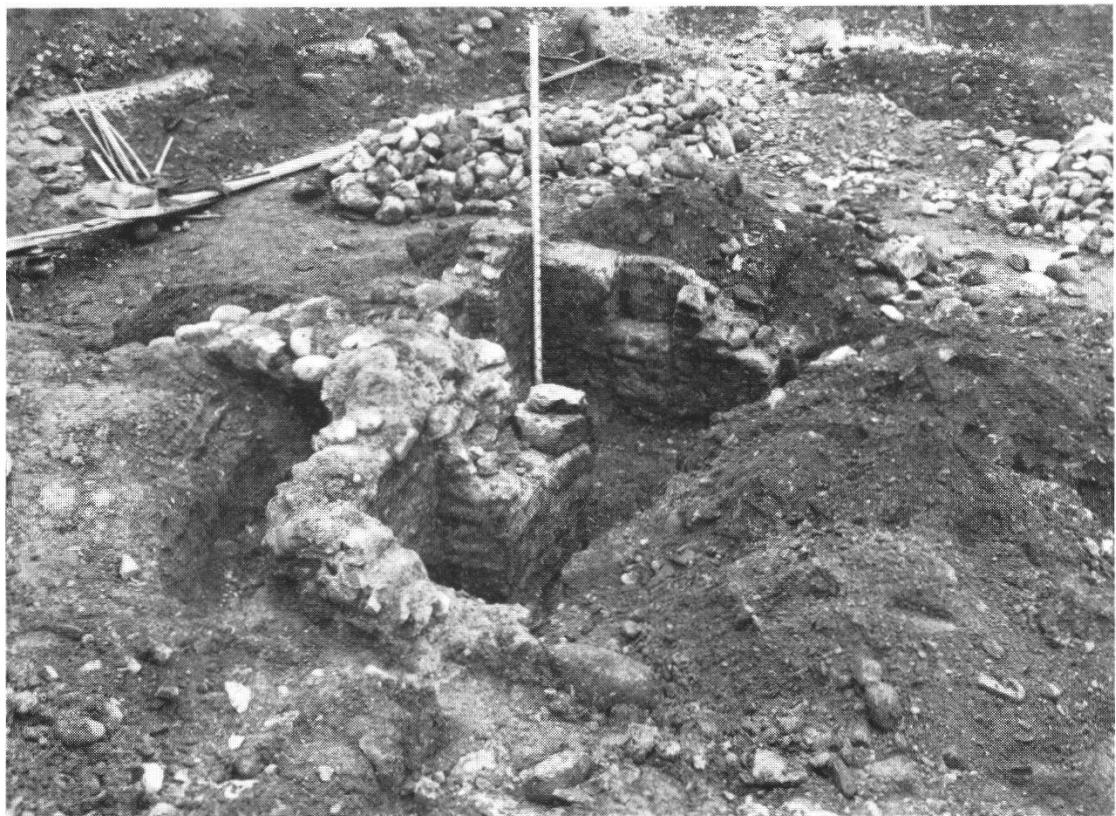
Keller 1. Östliche Hälfte ausgegraben. Zwischen den beiden Querkammern ein Mauerblock. Nördliche Kellerwand mit einer Wandnische aus Tuffstein. Von links zieht eine Quermauer über den Mauerblock. Hinten Profil durch Raum 6.

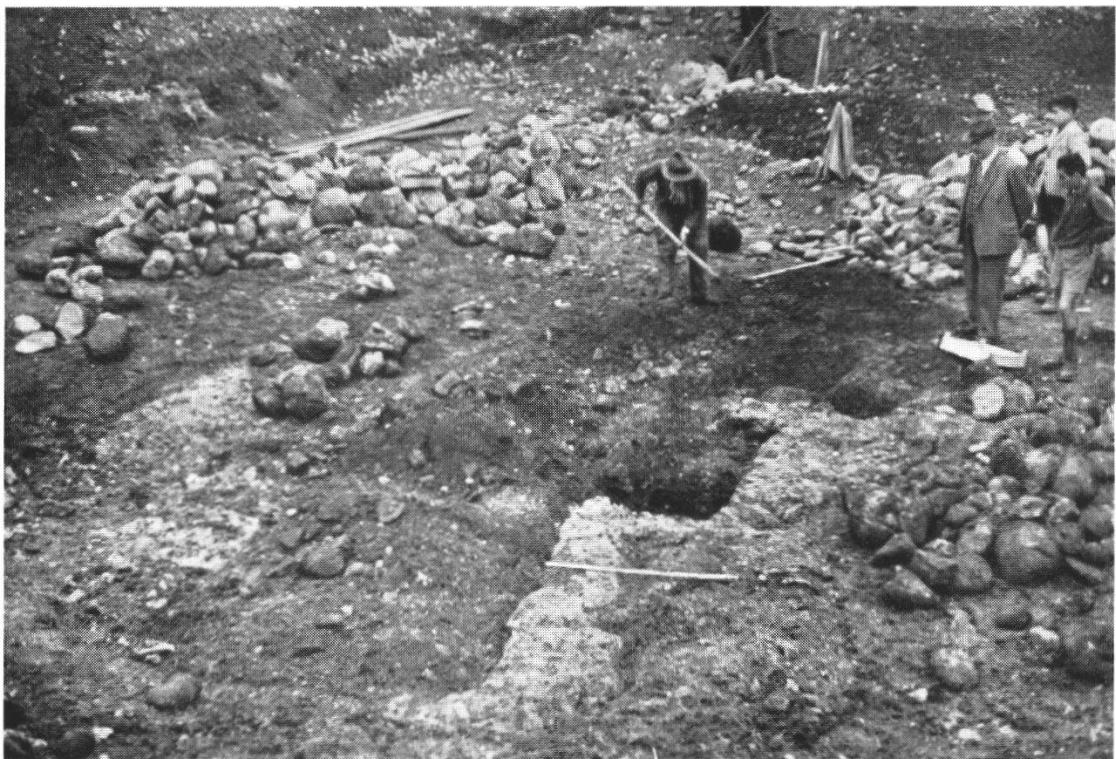
Keller 1, Ansicht von Norden. Die östliche Hälfte ist durch den Bagger abgetragen. Rechts ist der Grundriß der westlichen Hälfte freigelegt. Die Bollensteine stammen größtenteils von den geschleiften Quermauern.

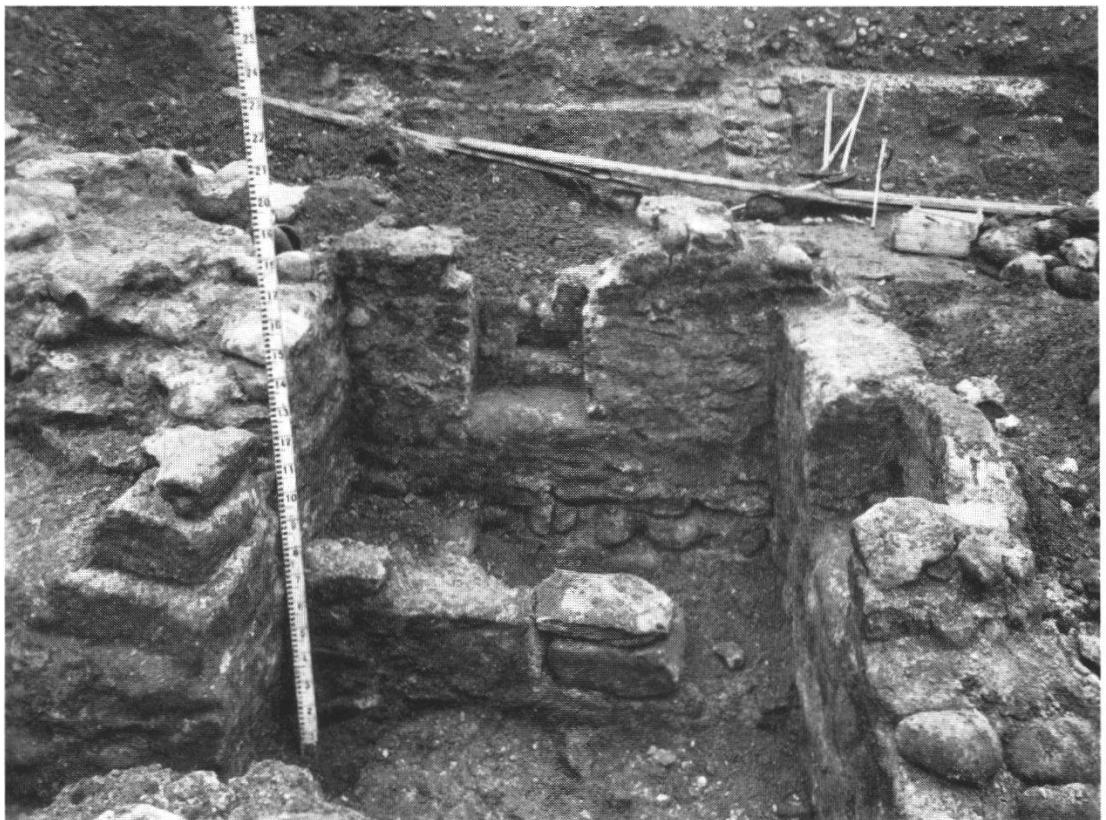
Keller 1. Blick nach Osten. Links der Mauerklotz. In der Mitte die nördliche Querkammer mit «Bank» und den beiden Wandnischen. Im Hintergrund zwei Quermauern und Raum 6.

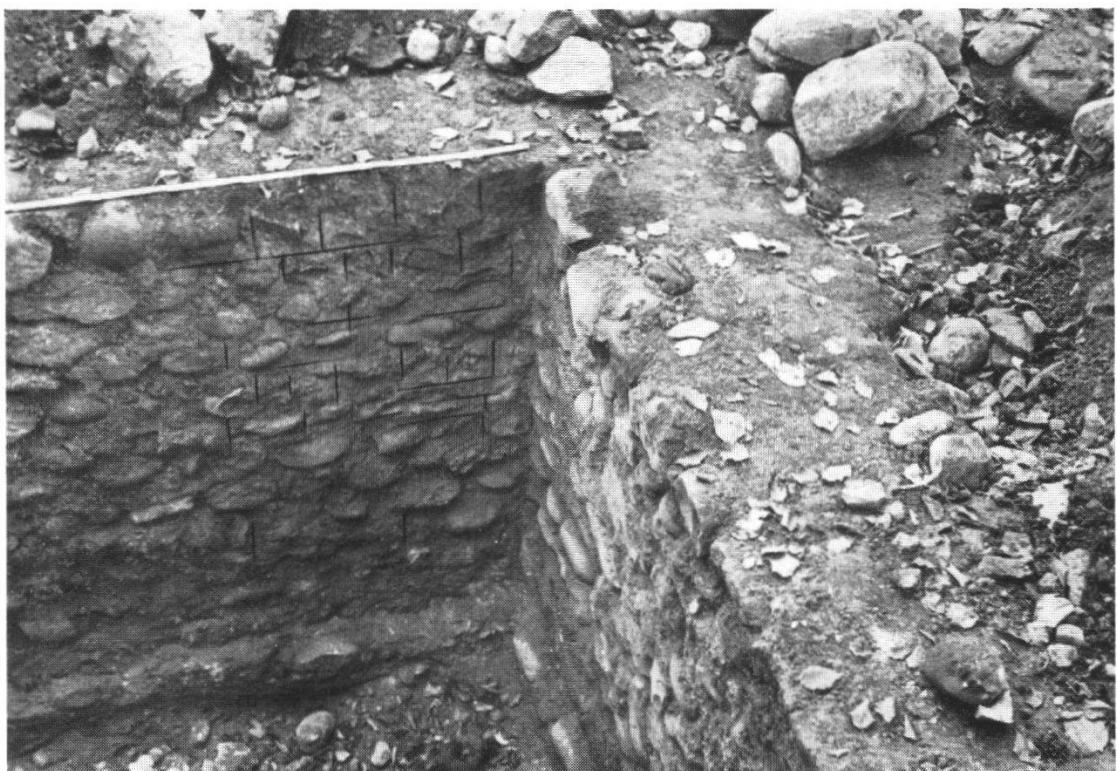
Nordwestecke des Kellers 2 unter dem Foyer. Die Fugenstriche der Kellerwand sind retouchiert. Diese Kellerecke ist heute der einzige ständig sichtbare Überrest des römischen «Aquae».

Unter dem vieleckigen Foyer konnten durch Handgrabung zwei Mauerzüge festgestellt werden; in der Mitte eine aus schlechtem Baumaterial und mit minderwertigem Mörtel zusammengefügte Ecke (Raum 14) und am südöstlichen Ende die Ecke eines äußerst sorgfältig konstruierten Kellers, dessen Kalkquader im Verputz Fugenstrich zeigt (Raum 15). Dank der Zuverkommenheit des Bauherrn, der «Theaterstiftung Baden», konnte diese Kellerpartie konserviert werden, indem die Fundamentmauer des Foyers durch eine Art Brückenkonstruktion über das römische Mauerwerk geführt wurde. Heute ist die Kellerecke vom Abstellraum unter dem Foyerboden aus zugänglich, zur Zeit die einzige dauernd sichtbare Stelle des römischen «Aquaee». Die Fortsetzung der beiden Kellermauern außerhalb des Theaterbaus wurde in einer Grabung im April 1951 verfolgt.

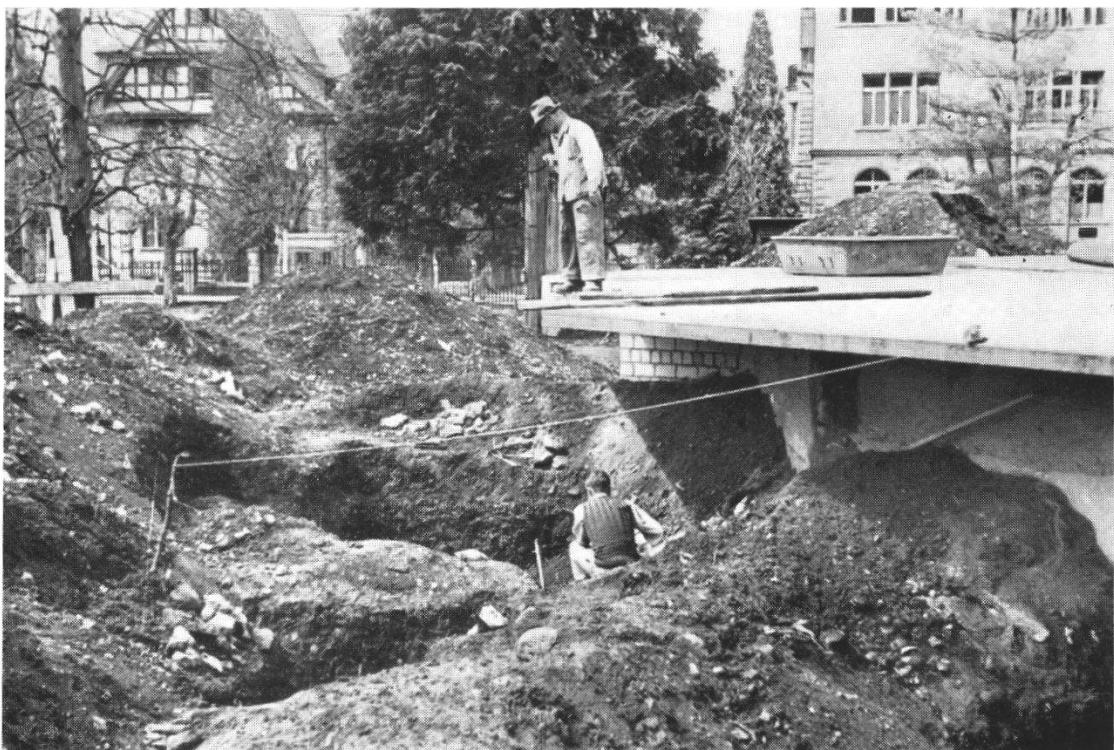
Südlich des Foyers wurden zwischen dem angehäuften Material des Fundamentaushubs Suchgräben angelegt. Von rechts nach links die Schnitte 1, 3 und 2. Rechts im Hintergrund das Verwaltungsgebäude von Motor-Columbus, in dessen Nähe früher das römische «Ärztehaus» ausgegraben wurde.

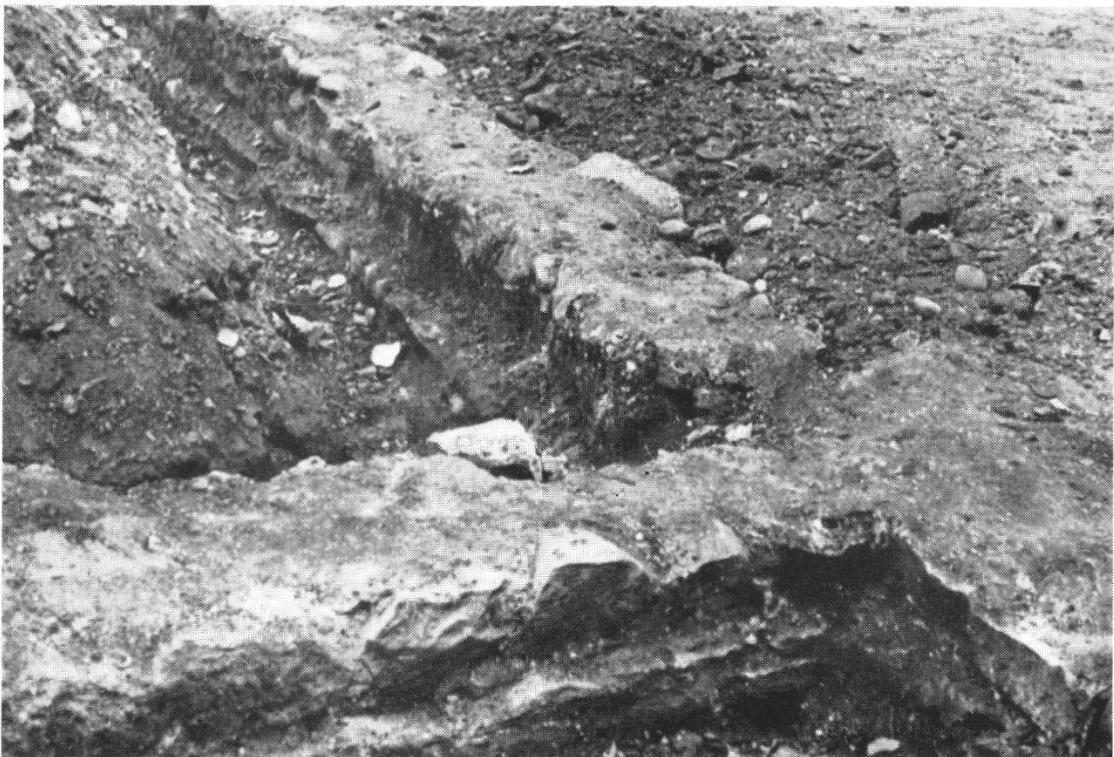
Fundamentmauern aus Kalksteinquadern mit Vorfundamenten an der Kreuzungsstelle der Südmauer (von oben links nach unten rechts ziehend) mit der Westmauer. Das Mauerwerk steckt heute noch unter dem Zuschauerraum des neuen Kurtheaters.
