Artikel: Vom alten Cordulaplatz
Autor: Kappeler, Robert
DOI: <https://doi.org/10.5169/seals-322995>

Vom alten Cordulaplatz

Dennoch soll der Versuch unternommen werden, die bescheidenen Ergebnisse hier festzuhalten. Der diesjährige Teil sei den drei 1962 verschwundenen Bürgerhäusern der Westseite gewidmet; ein weiterer Teil will sich mit den beiden 1963 ganz oder teilweise abgebrochenen Bauten der nördlichen Platzfront befassen.

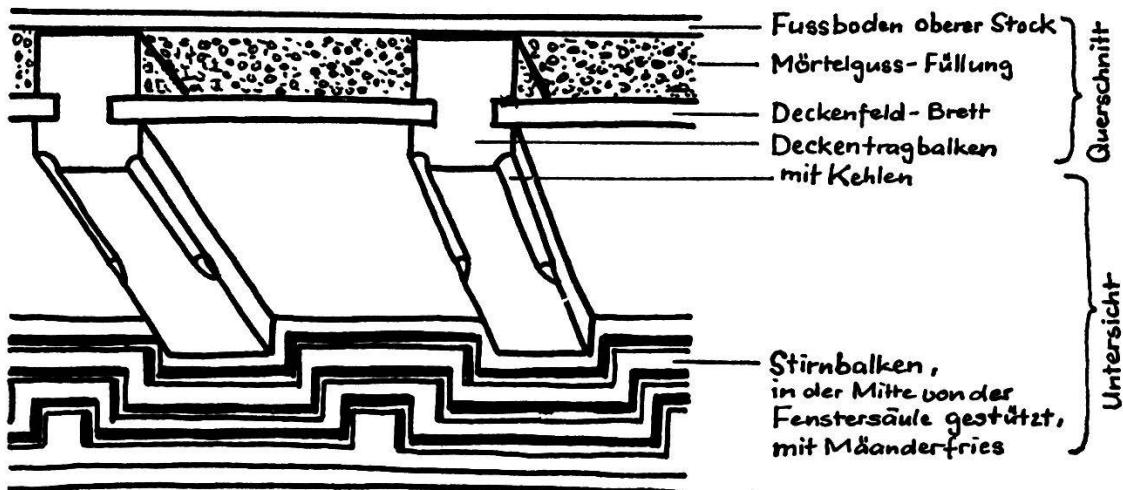
Deckenkonstruktion im Haus Poschung
Stube im 1. Stock

Die Nischen der Fensteröffnungen im Haus Müller waren stichbogig gewölbt; 4 Reihen Tonplatten bildeten die Widerlager der Bögen. Die Decke bestand aus einfachen Feldern mit kunstlosen Deckleisten, sicher ein Ersatz des 18./19. Jhs. für eine anspruchsvollere Decke der Renaissancezeit. Hier bot das Haus Poschung mehr. Auf dem Unterzugstein der Fenstersäule lastete ein wuchtiger Balken, der auf der Schauseite als mehrfach gestufter und gekehlter Mäander ausgebildet war. In den Mäanderbuchen lagerten die Tragbalken der Stubendecke, die in einem entsprechenden Mäander an der hintern Stubenwand endeten. Wiederum haben wir es mit einer eleganten Konstruktion der Gotik-Nachgotik zu tun, welche die Schwere des Materials vollkommen verbirgt: Die Deckenuntersicht bietet nur wenig von den Balken, weil die Felderbretter in sie eingenutet sind. Beim Abbruch wurde die Konstruktion klar:

Dazu sind die Kanten der Balken-Untersicht gekehlt, was sie noch leichter erscheinen lässt; erst vor der Auflagerung laufen die Kehlen zungenförmig aus. Mörtelguß füllte über den Felderbrettern die Zwischenräume; darüber

konnten die Bretter des oberen Fußbodens quer gelegt werden: eine platzsparende, schallschluckende und dichte Konstruktion.

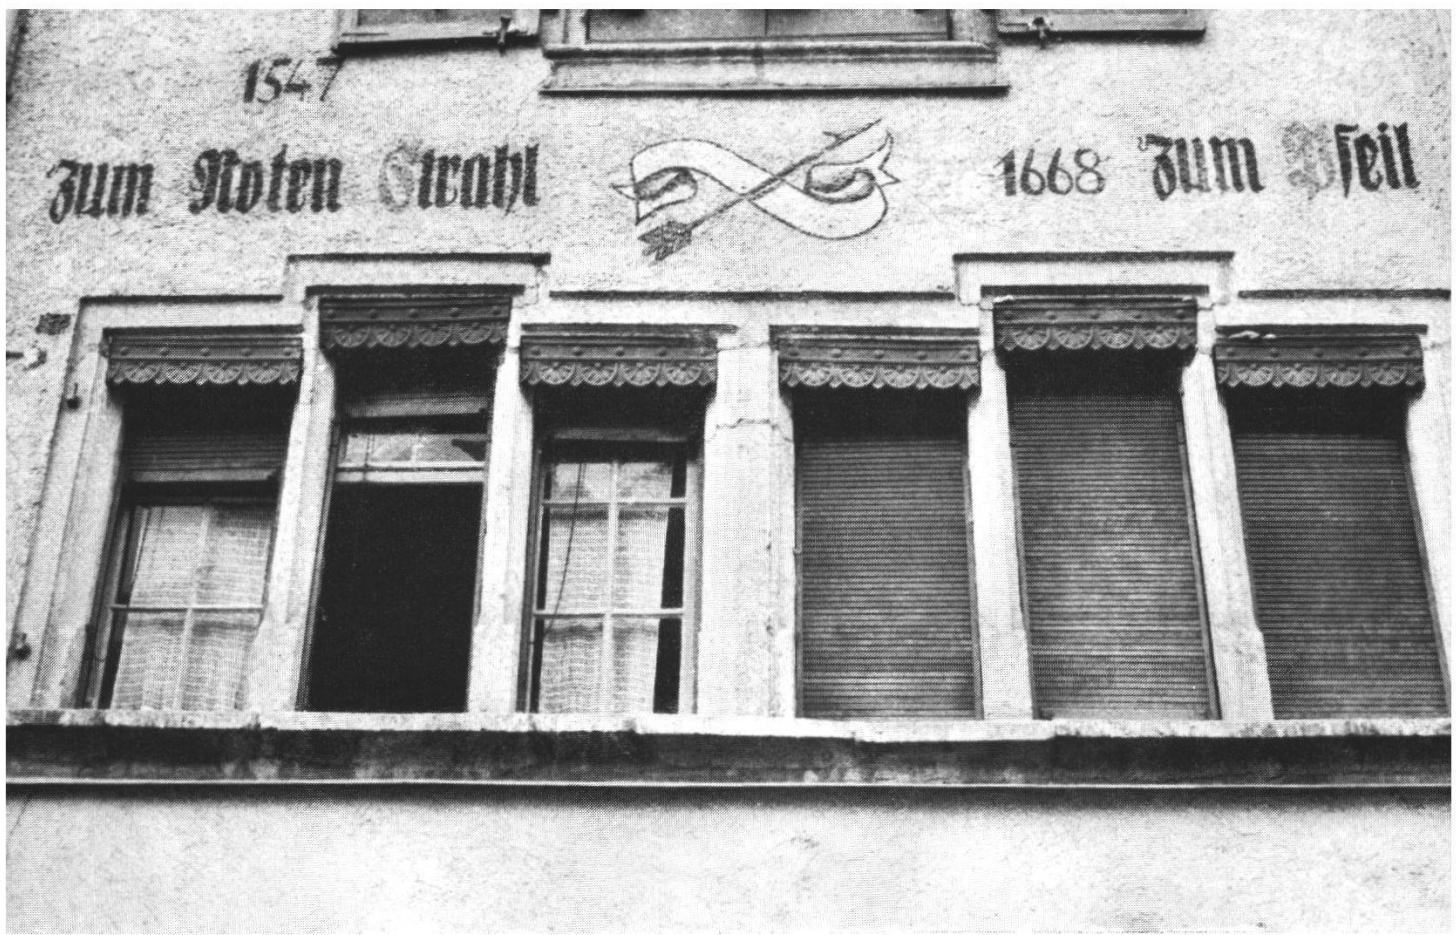
- 6 Haus Müller, Stapelfenster von 1576.
- 7 Haus Poschung. Hinter dem Mittelstock der spätgotischen Gruppenfenster die Fenstersäule Kreuzstock im 2. Obergeschoß.

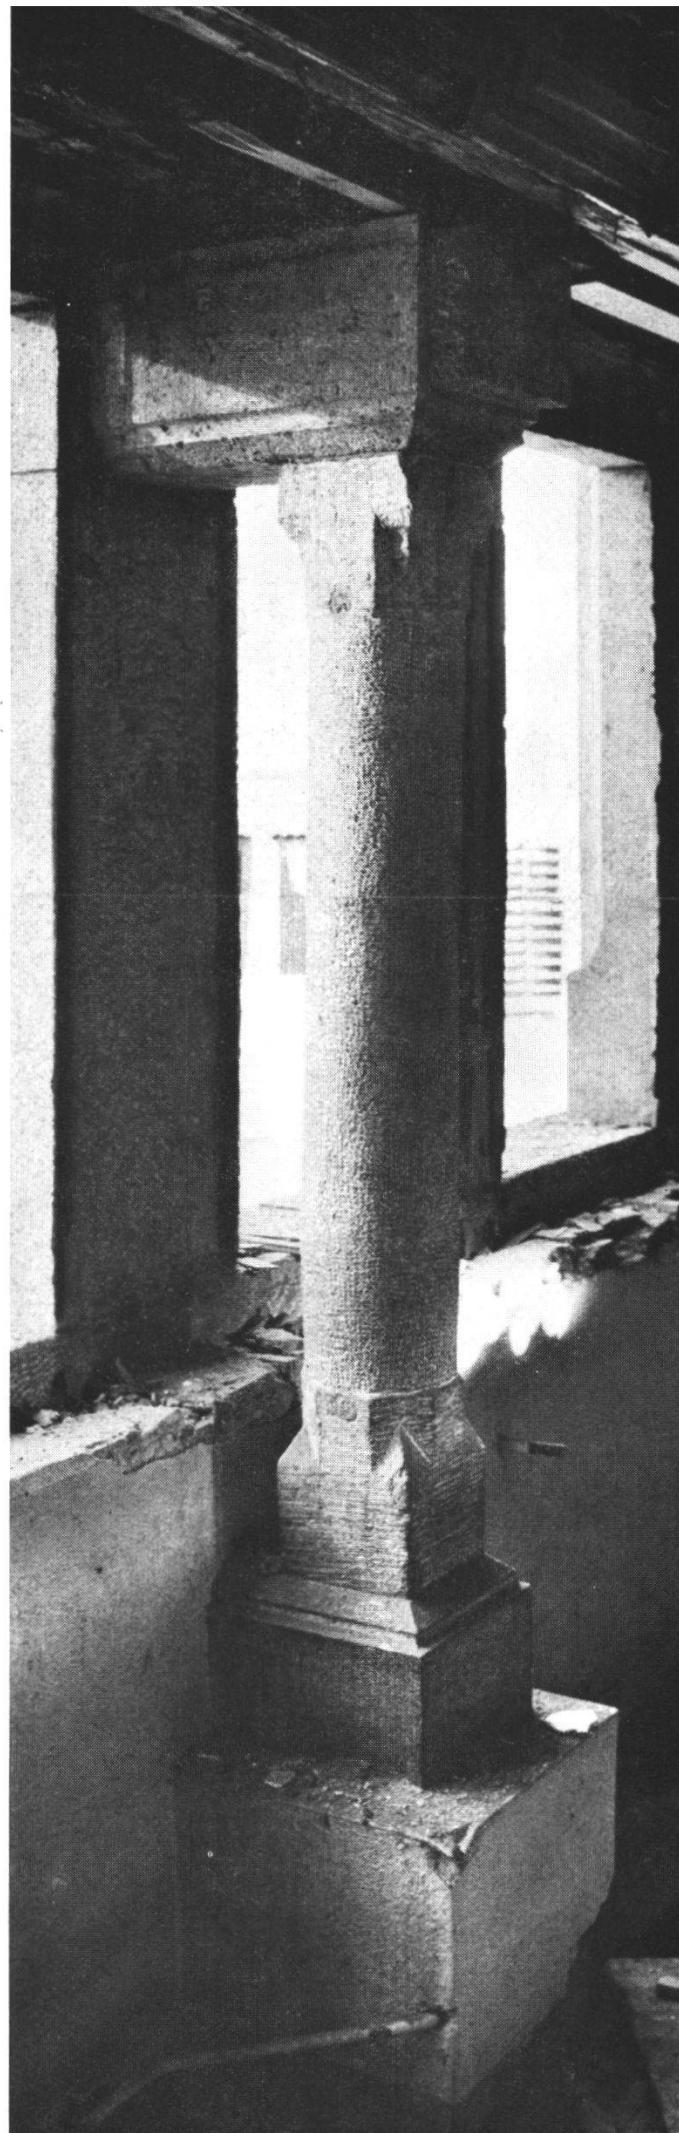
Die Fenstersäule im Haus Poschung war eine einfache Trommel, welche oben und unten über eine Achteckzone in den quadratischen Querschnitt von Kapitell und Basis überleitete. Der Unterzugstein zeigte einfachste Formen (Abb. 11). Gegenüber dieser noch gotisch strengen Form war die bauchig angedeutete Fruchtform der Fenstersäule im Haus Müller ein elegantes Kind der aufkommenden Renaissance (Abb. 10). An Würfelbasis und -kapitell wa-

- 10 Haus Müller, Fenstersäule von 1576.
- 11 Haus Poschung, Fenstersäule. Über dem Unterzugstein Stirnbalken der Stubendecke mit Mäanderfries.
- 12 «Grüner Berg». Die Namenkartusche wenige Stunden vor der Zerstörung.

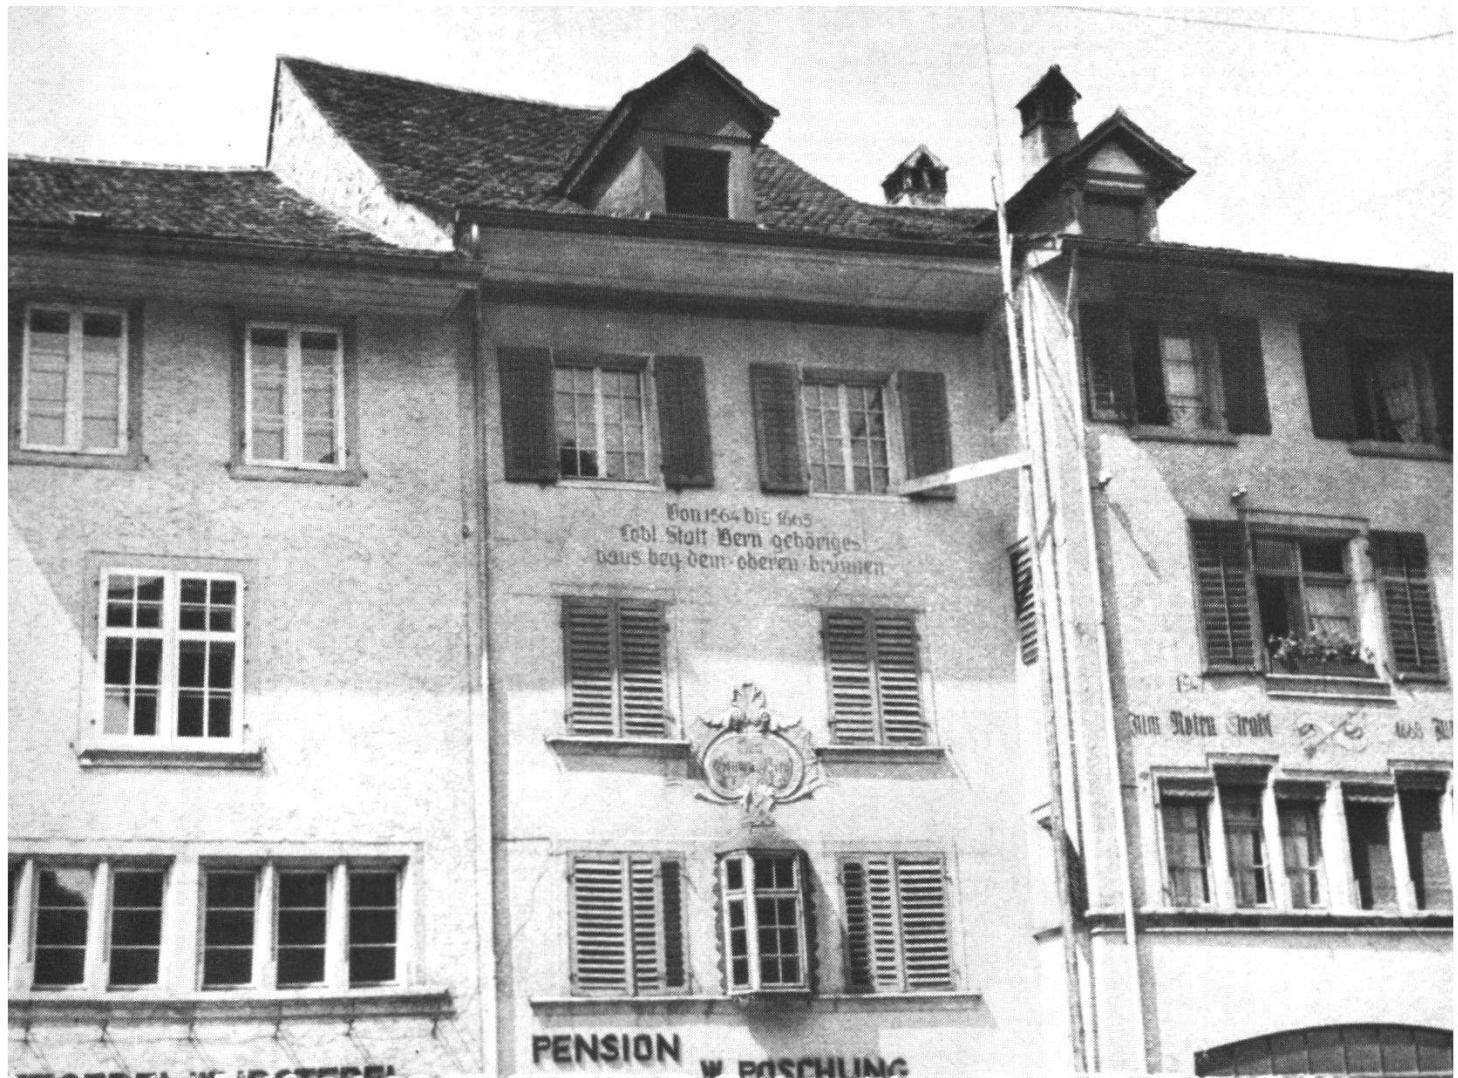
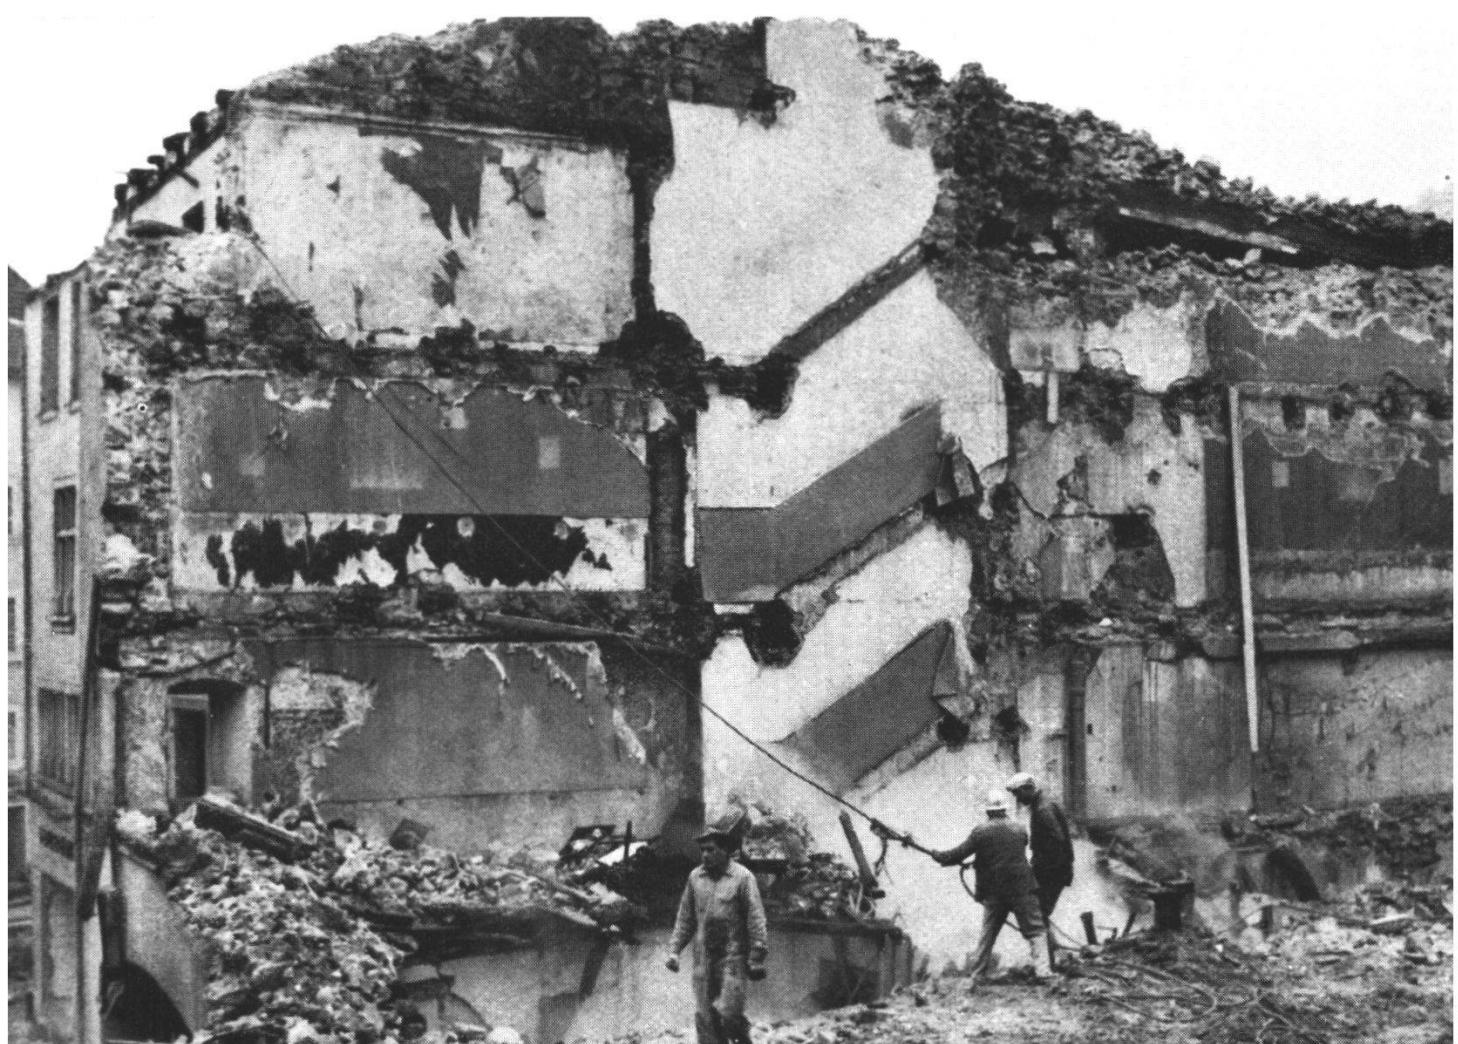
◀ 15/16

boten, welche dem Unten nicht entsprach (Abb. 15). Doch ohne dies müssen sich die Häuser bis zur Barockisierung des Hauses zum Grünen Berg wie Brüder ähnlich gesehen haben: spätgotischer Tradition entsprechend im 1. Stock über solidem Kaffgesims eine Doppel-Dreiergruppe von Stubenfenstern, welche fast von Brandmauer zu Brandmauer reichten; bei Poschung massig wirkend durch den geraden Abschluß der Gewände, bei Müller leichter durch die gotische-elegante Stapfelform (Abb. 6 und 7). Alle Gewände bestanden aus Würenloser oder Mägenwiler Muschelkalkstein, einfach gekehlt mit zungenförmigem Abschluß. Am Haus Müller lief das Gesims über die ganze Front, sogar übers Eck hinaus bis zur Mauer des Hauses zum Grünen Berg. Im zweiten Stock zeigte ein einzelnes überdimensioniertes Fenster das Schlafgemach des Hausherrn an. Dasjenige des Hauses Poschung wies einen massiven steinernen Kreuzstock auf, wie er von der 2. Hälfte des 16. Jahrhunderts bis in den Beginn des 17. Jhs. hinein auch in Baden Mode war. Je zwei Fenster im 3. Stock bezeugten durch ihre hölzernen Gewände, daß sie in dünneren Fachwerkwänden saßen: leichte Aufstockungen des 17. oder 18. Jahrhunderts, bewußt leicht gehalten, um die Mauern des Unterbaus nicht ungebührlich zu belasten. In Alt-Zürich sind solche Aufstockungen besonders augenfällig: oft sitzen drei, ja vier verschiedenartige Aufstockungen pittoresk übereinander, als Zeugnisse für eine neue Bevölkerungsvermehrung in den engen Mauern der Stadt nach dem Abbeben der Pestseuchen. Ein großer Teil der Badener Altstadthäuser besitzt ein bis zwei Obergeschosse in Riegelbauweise. Einst ein Notbehelf und später schäbig verputzt, würden diese Riegel heute der Altstadt einen großen zusätzlichen Reiz verleihen. Man sollte bei zukünftigen Renovationen mehr darauf achten. In der Halde ist man mit dem Freilegen am weitesten voran. Nicht zuletzt deshalb wirkt dieses Altstadtquartier heute so heimelig und malerisch. – Wiederum eine Frage: Bewiesen alte Dachlinien in den Estrichen die Aufstockung?

- 13 Renaissance-Pilaster aus dem «Grünen Berg». Nußbaumholz.
- 14 «Grüner Berg», Holzerker und Medaillon.
- 15 Frontansicht der abgebrochenen Häuser vom «Paradies» her.

- 16 Brandmauer des Hauses Müller gegen den «Grünen Berg» während dem Abbruch (29. 10. 1962). Über dem herwärtsblickenden Mann die Fugen der starken Riegelmauer.

Wenn man den eigenartigen Querschnitt des Hauses vor der Aufstockung betrachtet – hinten ein Stockwerk mehr als vorn – muß man den Gedanken erwägen, ob es nicht anfänglich anders gewesen sei. Den Schlüssel zur Lösung könnte die dreistöckige Riegelmauer geben, die fast zu solid war für die Funktion einer bloßen Trennwand zwischen Wohnräumen und Treppenhaus. Hatte sie vielleicht im 14. Jahrhundert, als die Obergeschosse der Stadthäuser noch vorwiegend Riegelbauten waren, die Funktion einer Außenmauer gehabt, um später in den Erweiterungsbau einbezogen zu werden, als zusätzliche Stütze angesichts der großen Haustiefe? Die Trennwände zwischen Treppenhaus und rückwärtigen Zimmern waren demgegenüber von leichterer Konstruktion, was man beim Abbruch, als allein noch die südliche Brandmauer stand, besonders deutlich sehen konnte (Abb. 16). Sehr gut würde dazu

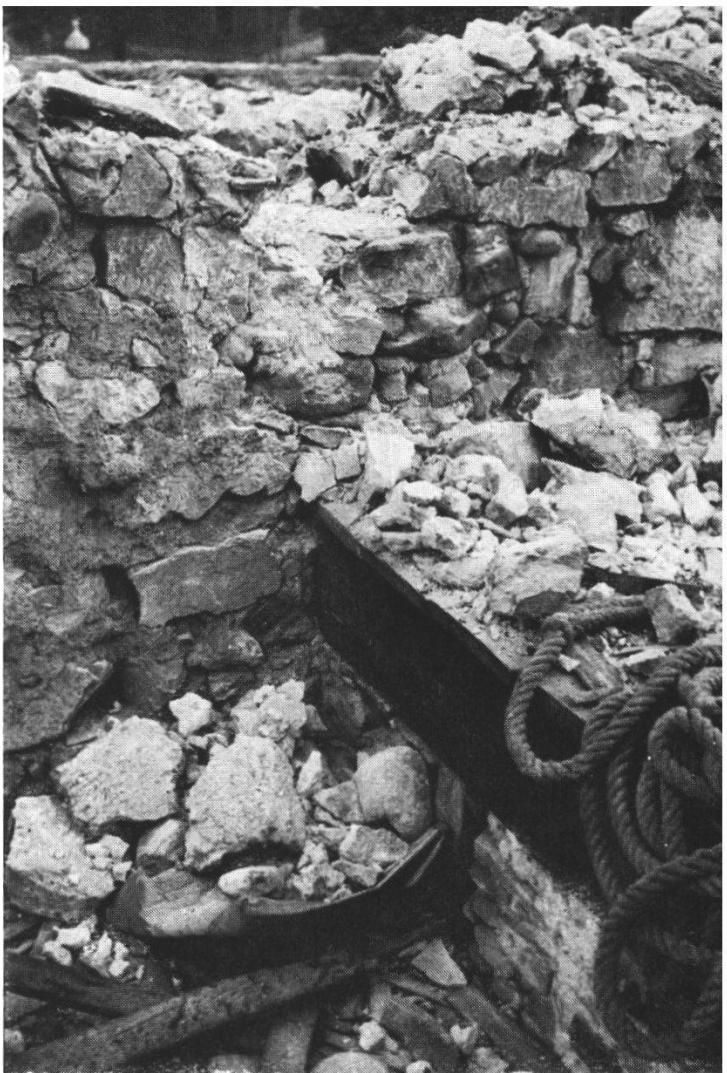
- 17 Haus Müller, Bodendifferenz im Dachgeschoß mit darüberlaufender alter Dachlinie, durch abgesägte Dachlatten markiert. Rechts oben eine bloßliegende Latte.

Genau über die massive Abschlußpfette hinweg verlief eine steile alte Dachlinie von einem Scheitelpunkt aus, der einen Meter tiefer und gegenüber dem rezenten First ein wenig weiter gegen den Platz hin lag. Sie war durch abgesägte Dachlatten in etwa 20 cm-Abständen und durch eine bessere Mauerqualität auf der Unterseite gekennzeichnet. (Abb. 17). Bei ihrer starken Neigung traf sie in der Verlängerung etwa 2 Meter hinter der Fassade auf die

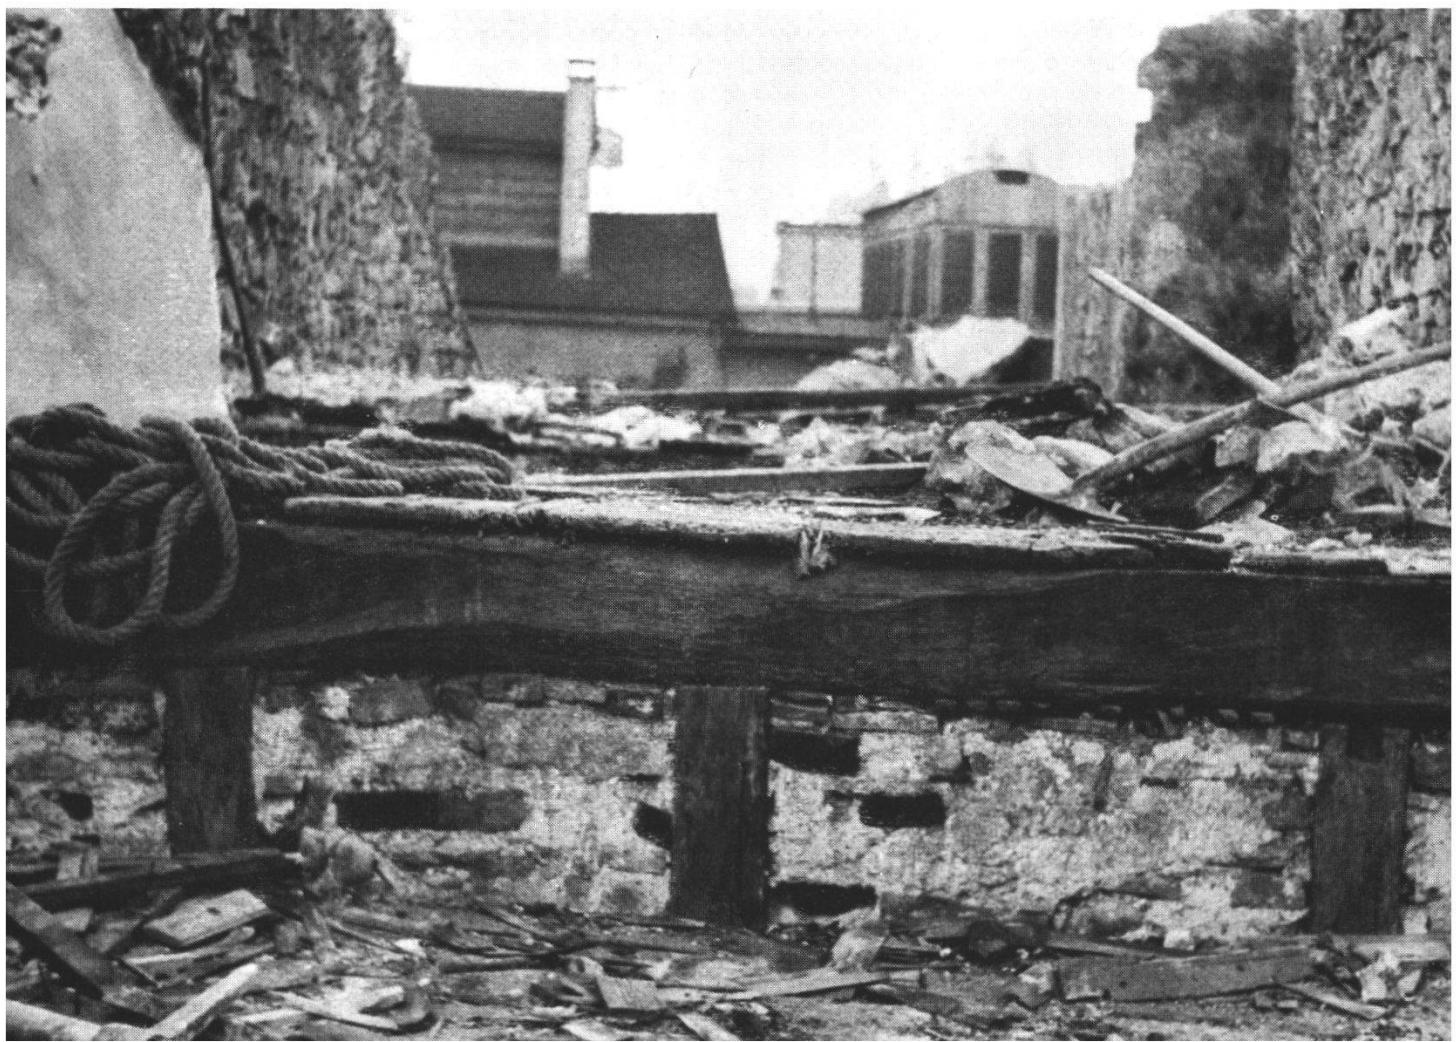
- 18 Haus Müller, oberer Abschluß der durchs ganze Haus aufgehenden Riegelwand.
- 19 Die aufgebrochenen Kellergewölbe der Häuser Müller und «zum Grünen Berg». Der Keller des Hauses Poschung ist bereits fertig zugeschüttet. Die schmalen Häusergrundrisse fallen hier besonders auf.

Die zahlreichen Verputzschichten scheinen zu beweisen, daß die Stube älter als die Fenstergruppe von 1576 war. Die Rückwand des Raumes bestand aus einer soliden Riegelwand, welche durch das ganze Haus bis in den Estrich hochging; nur im 3. Stock war sie etwas dünner und ein wenig platzwärts versetzt. Im hintern Teil des Hauses lag das Treppenhaus, gefolgt von Küchen und Kammern, alles so solid verputzt, daß es rascher Untersuchung nicht zugänglich war. Die Räume hatten eine Höhe von etwa 2.80 m, bis auf die beiden platzseitigen Zimmer des 3. Stockes, welche kaum 2.20 m hoch waren. Der Niveau-Unterschied erschien im Estrich als oberster Teil der genannten Riegelwand (Abb. 18). Ein solider eichener Abschlußbalken lag dem zu 60 cm sichtbaren Mäuerlein auf. Die Felder zwischen den ebenfalls eichenen Riegelbalken waren mit Bruch- und Ziegelsteinen ausgemörtelt und trugen noch Reste von Verputz.

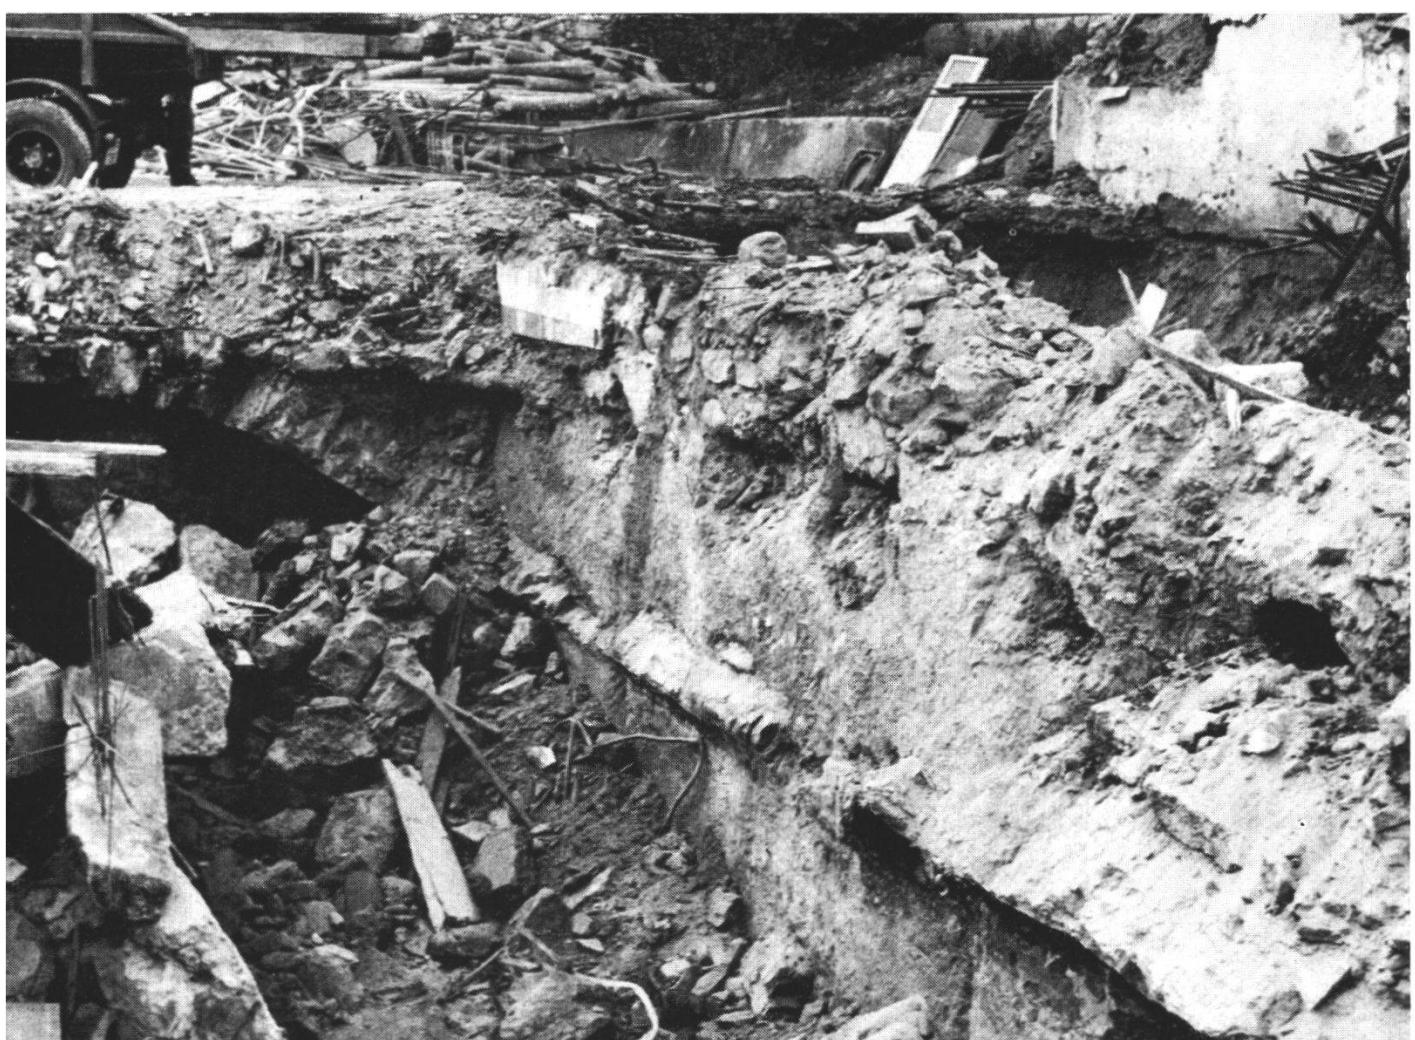
Zuletzt noch zu den Kellern (Abb. 19 und 20): Die große Überraschung war, daß die massiven Gewölbe, an deren betonhart gemörtelten schmalen Tonnen sich der Trax beim Abbruch fast die Zähne ausbiß, nicht den ursprünglichen Zustand darstellten. Besonders schön sah man dies im Keller des Hauses zum Grünen Berg. Über und unter dem Gewölbeansatz, der in einer wenig mehr als zwei Finger breiten Kerbe in der Mauer auflagerte, sah der Wandverputz genau gleich aus, und immer noch steckten die abgesägten Köpfe der Erdgeschoß-Tragbalken in ihren Löchern (später waren die Gewölbekappen mit Schutt ausgefüllt worden). Einst hatten wohl auch die Kellertreppen im Hause Platz gehabt. Warum nun die Tonnengewölbe, warum die breiten Tore und die in den Platz hineingreifenden Treppen? Vermutlich, weil mit der Erweiterung des Rebgebiets diese Keller zu Weinkellern wurden. Große Fässer waren hinein- und wieder herauszuschaffen; die Gewölbe sicherten eine gleichmäßig tiefe Temperatur, und die Gärgase stiegen nicht in die Häuser auf.

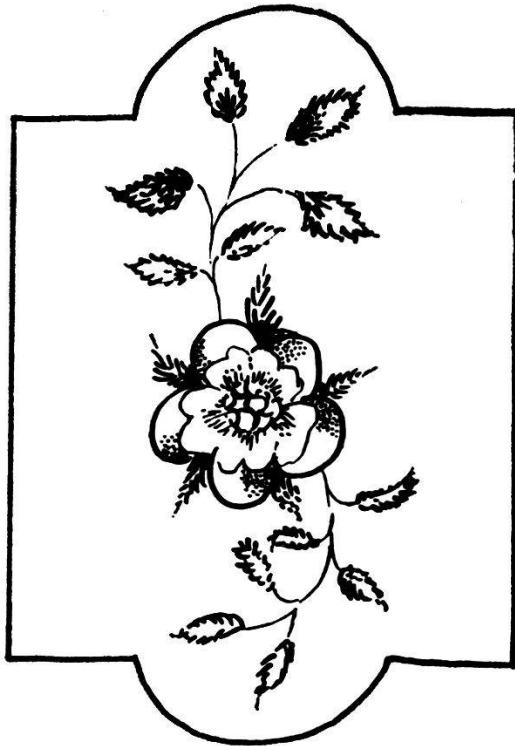
Haus zum Grünen Berg

Medaillons mit Rosenmalerei
an der Stubendecke 2. Stock.
um 1700 (?)
