# Die Renovation des Klosters Wettingen

Autor(en): **Fuhrmann, Verena**

Zeitschrift: **Badener Neujaersblätter**

Band (Jahr): **52 (1977)**

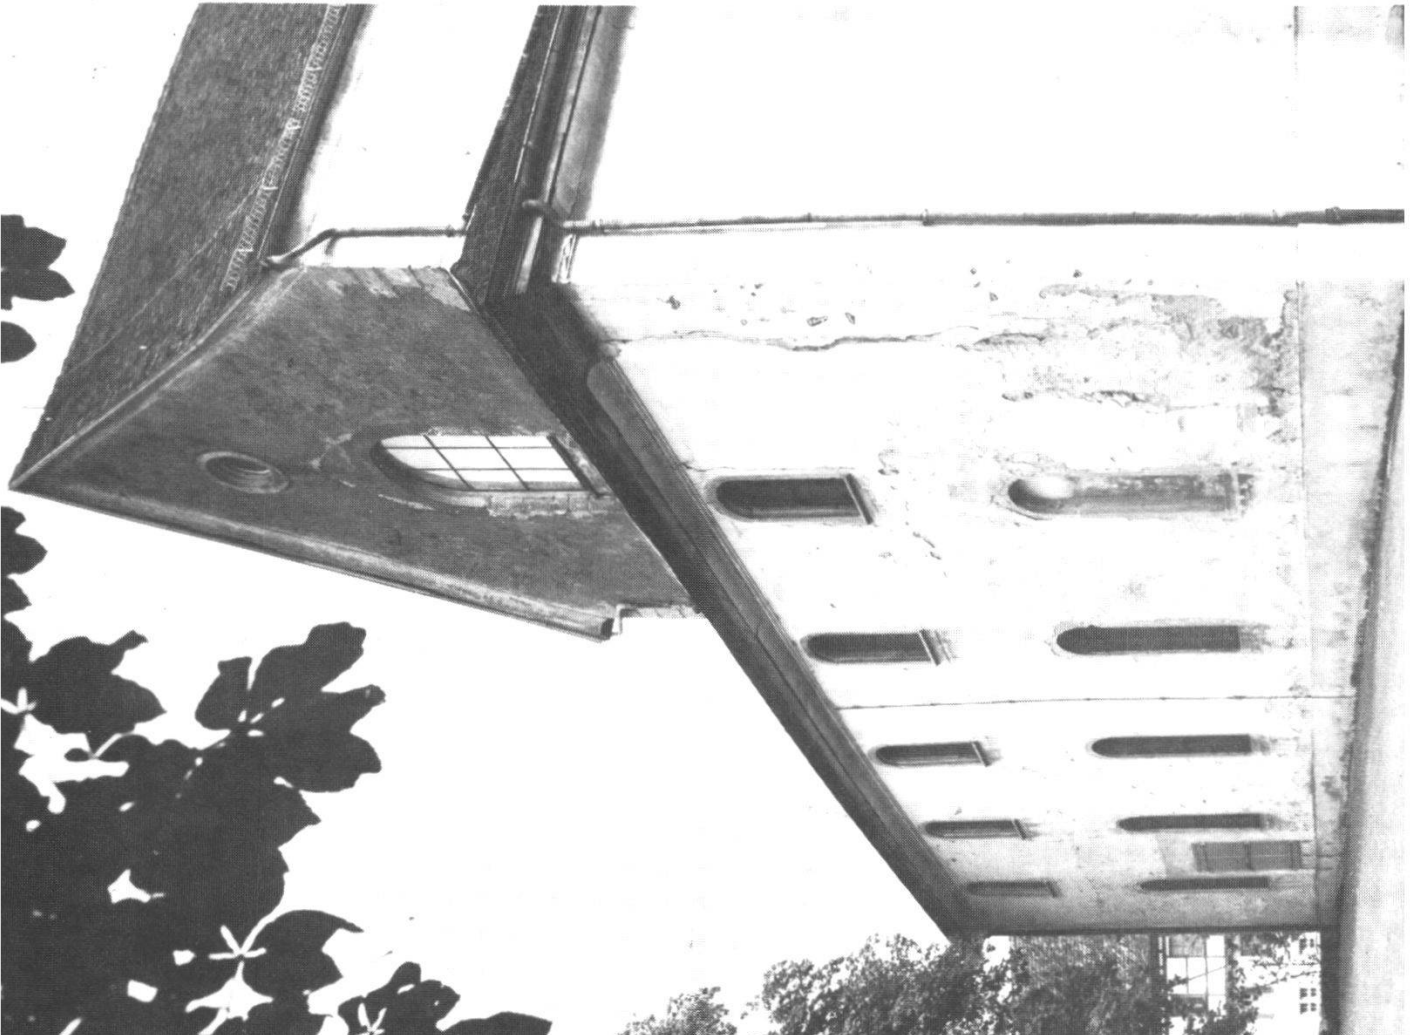
*halt nicht verheimlichen; geradezu pitoyabel ist der Zustand der Westpartie, wo sich in letzter Zeit grössere Putzstellen abgelöst haben. Im Kircheninnern bemerkt man zahlreiche Feuchtigkeits- und Abnutzungsschäden an Mauerwerk, Stukkaturen, Fresken und Ausstattungsteilen. Ganz schlimm, ja katastrophal präsentiert sich heute der Kreuzgang, wo neuerdings mehrere Scheiben wegen statischen Veränderungen der Masswerke zusätzliche Sprünge aufweisen. Der romanische Kapitelsaal (an der Ostseite des Kreuzgangs), dessen Restaurierung schon vor 17 Jahren diskutiert wurde, ist bis heute eine öde Gerümpelkammer geblieben.*

- 1 Westfassade Klosterkirche Wettingen vor der Renovation. Aufnahme 1971
- 2 Westfassade Klosterkirche Wettingen nach der Renovation. Aufnahme 1976
- 3 Nordfassade Klosterkirche Wettingen nach der Renovation. Aufnahme 1976
- 4 Klosterkirche Wettingen nach der Renovation (West- und Südseite). Aufnahme 1976
- 5 Kapitelsaal Kloster Wettingen vor der Renovation. Aufnahme 1953
- 6 Kapitelsaal Kloster Wettingen nach der Renovation. Aufnahme 1976
- 7 Die fünf Dokumente aus der Turmkugel Klosterkirche Wettingen mit den Jahreszahlen 1653, 1731, 1762, 1774, 1836, sowie zwei alte Goldkreuzchen. Daneben die Zinnhülle, in welcher sie luftdicht abgeschlossen waren. Aufnahme Herbst 1975
- 8 Ebenfalls in der Turmkugel in einem alten versiegelten Glas: Reliquien der Heiligen Marianus und Getulius. Aufnahme Herbst 1975

Mit den für 1972 bewilligten Fr. 210 000.– wurde als erstes die Westfassade restauriert. Die feuchten und zu wenig tiefen Aussenmauern wurden abschnittsweise mit Betonfundamenten unterfangen und gegen die aufsteigende Feuchtigkeit isoliert. Der abgebröckelte Fassadenputz wurde abgeschlagen und erneuert, die Mauerrisse ausgebessert. Dabei erhielt das grosse Giebelfenster wieder die ursprüngliche gotische Form und auch die zerstörte Giebelrosette konnte erneuert werden.

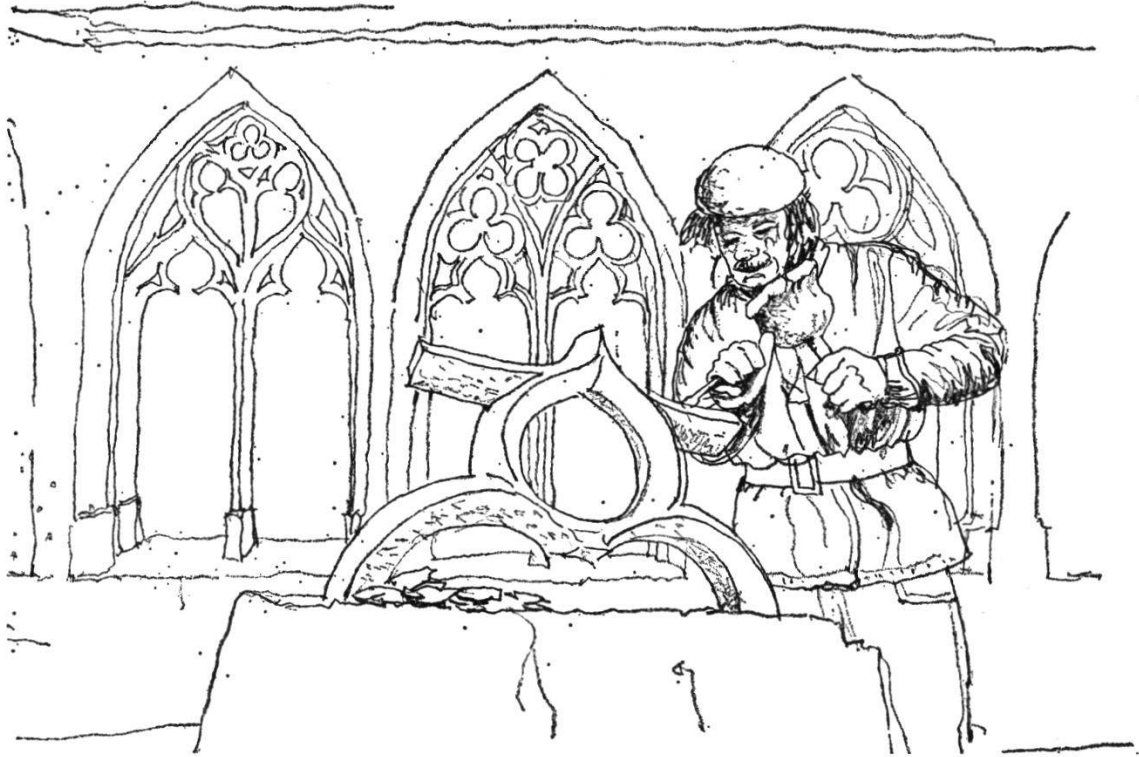
Steinmetz arbeitet an einem Masswerk im Kreuzgang Wettingen

Ein besonderes Problem stellte die Verglasung der Masswerke im Kreuzgang dar: Diese sollten nach alter Väter Sitte mit mundgeblasenen Butzen (oder Mondscheiben) von feinen Bleirauten zusammengehalten auf der Kreuzganghofseite verglast werden. Die Einteilung der Butzenscheiben darf die Vielfalt und Eigenständigkeit der geometrischen Masswerkformen nicht stören. Diese Altverglasungen sowie die Restauration der Kabinettscheiben wurden von Alfred Rajsek aus Boswil und Konrad Vetter aus Bern ausgeführt.
