Vom Salzhaus zum Amthaus

Baugeschichtliche Untersuchungen an den Fassaden des Amthauses zu Baden

Im Rahmen der Fassadensanierung am Amthaus in Baden im Sommer 1981 hatte die Mittelaltergruppe der Kantonsarchäologie, Peter Frey und der Schreibende, die Gelegenheit, eingehende Studien am grösstenteils vom Verputz befreiten Fassadenmauerwerk anzustellen.

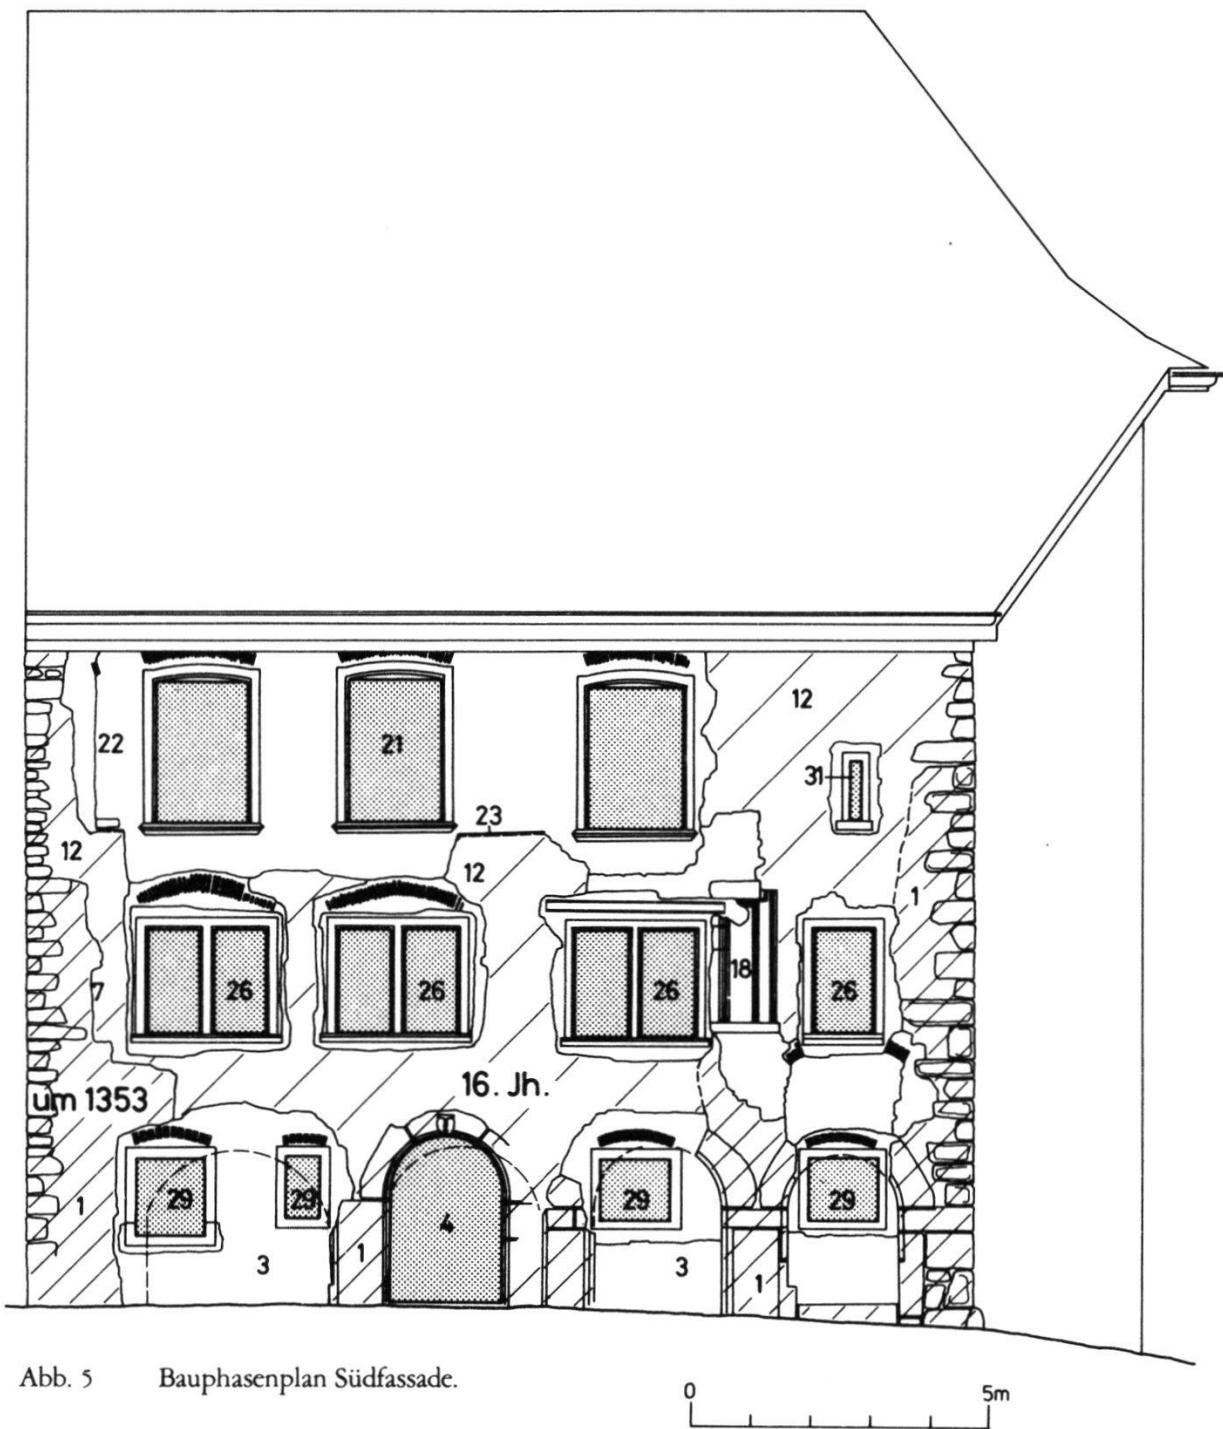
Abb. 5 Bauphasenplan Südfassade.

Im ersten Obergeschoss der Südfassade weist lediglich eine 120 Zentimeter lange senkrechte Naht (7) auf ein kleines Fenster hin. An der Nordfassade könnte ein Quaderstein aus grünem Sandstein (8) der letzte Rest eines Fenstersturzes von Reihenfenstern der Art, wie sie in der Ostfassade bestanden haben, sein. Noch nicht klar ist, als was wir den aus schönen, behauenen Tuffsteinquadern zusammengefügten Mauerabschluss (9) ansprechen können. Ob es sich dabei um eine balkonartige Nische oder gar um die Eckquaderierung eines im Gebäude integrierten Vorgängerbaues (vor 1353) handelt?

An der Südfassade lässt sich die Mauerpartie des 16. Jahrhunderts in eine ältere Phase (18) und die behandelte jüngere (12) unterteilen. In der älteren Phase ist ein für das 16. Jahrhundert typisch profiliertes Staffelfenster belegt (Abb. 3). Zur jüngeren Phase gehört das in einem Arkadenbogen eingesetzte und noch benutzte Rundbogenportal (4), welches zusammen mit einer heute verschwun-

Der Etappe von 1862 die vier gefälzten Fenster im ersten Stock an der Süd fasade (26), wovon das eine im 20. Jahrhundert erneuert, bei einem anderen die lichte Fensterhöhe vergrössert wurde; der Etappe von 1876 zwei Fenster in Zweitverwendung (das kleinere ist gefast, das grosse weist eine Fase und einen Falz auf) im zweiten Stock an der Ostfassade (27) und eine Versetzung an der Nordfassade (28); den Etappen von 1877/78 einmal die ganze Befensterung des Erdgeschosses an der Süd- und der Ostfassade (29), inkl. ein Kellerfenster, und schliesslich die neuerstellte Hauptfront, die am Erdgeschoss und am ersten Obergeschoss die Merkmale des späten Klassizismus trägt (30). Dem Kunstdenkmälerband³ ist die folgende Beschreibung zu entnehmen: «der axiale, rundbogige Eingang, dessen fein profilierte Archivolte den Bogen des nahen Stadthausportals imitiert, ist von toskanischen Rechteckpfeilern mit Scheibenfries und von einem kräftigen Gebälk gefasst. Das leicht verkröpfte Gesims zieht sich über die ganze Fassadenbreite und dient zu beiden Seiten den glei-

Ebenfalls dem 19. Jahrhundert können am 2. Obergeschoss der Südfassade das kleine rechteckige Fensterchen (31) und das grosse Rechteckfenster der Ostfassade (32) zugerechnet werden.

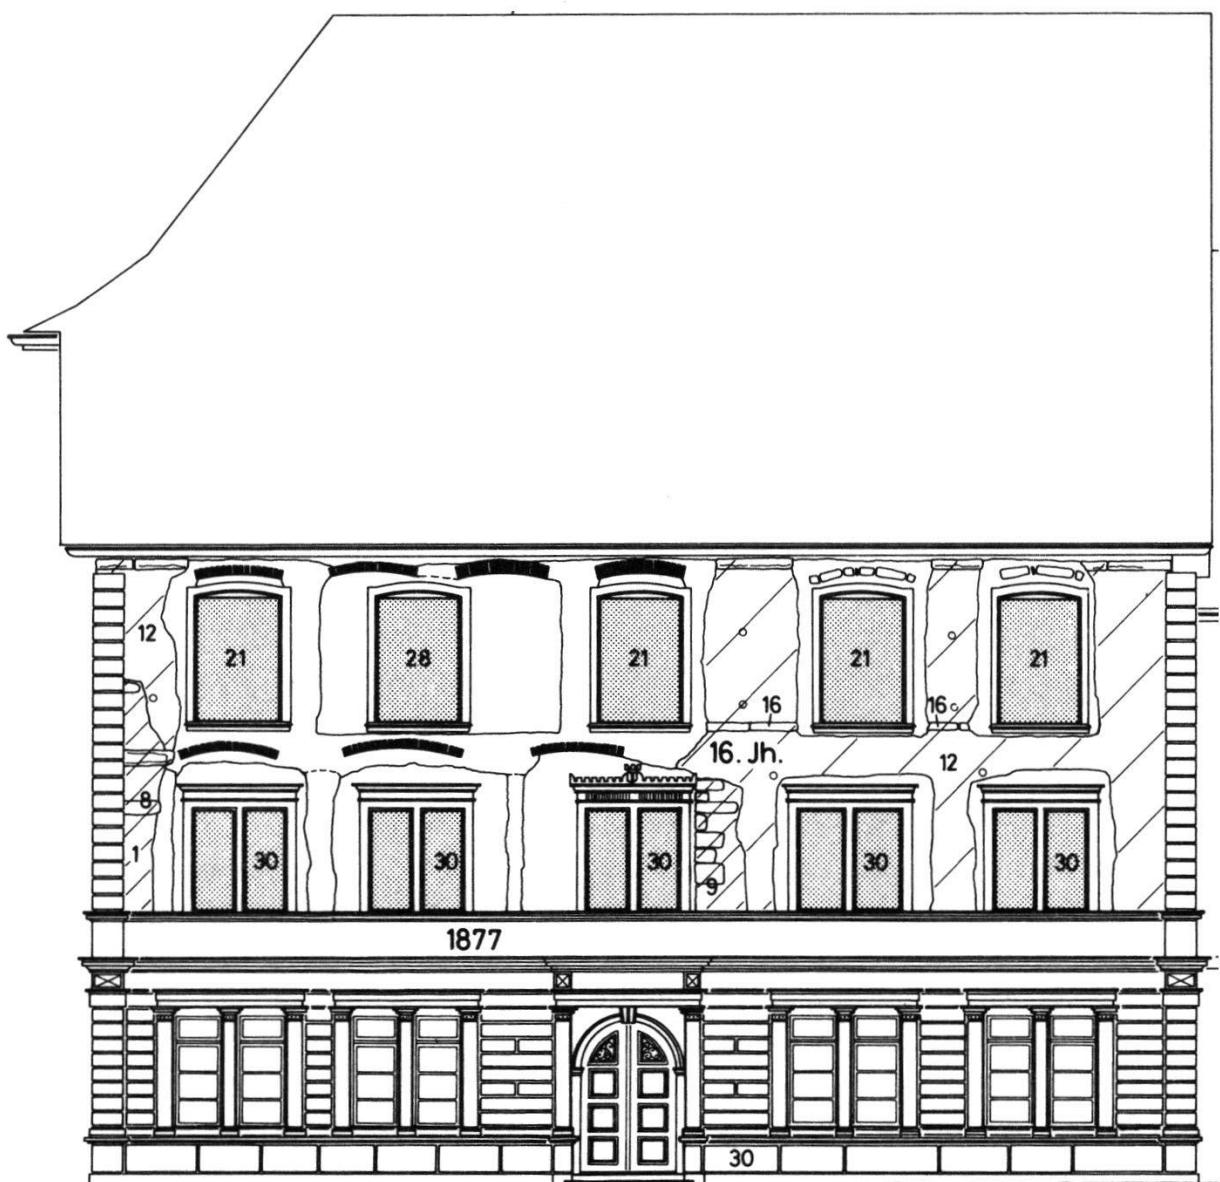
Abb. 6 Bauphasenplan Nordfassade.

Mauerwerk aus dem späten 16. Jahrhundert ist an der Nordfassade bis auf seine ursprüngliche Höhe von drei Geschossen erhalten. Leider gibt es hier keine konkreten Hinweise auf die Art der Befensterung. Als Fassadengliederung in Form eines Gesimses (16) findet sich an zwei Stellen ein Band aus grünen Sandsteinquadern. Diese sind allerdings auf die Fassadenflucht zurückgeschroten worden.

des eben beschriebenen Gesimses (16). Wir sind der Meinung, dass wenigstens die beiden Fassaden Nord und Ost mit Sandsteingesimsen in gleicher Art und Weise gegliedert waren. Oberhalb dieser Gesimse setzte dann nach unserer Vorstellung eine Reihe Rundbogenfenster wie (14) an (vgl. Abb. 8).

Sicher auch im Zusammenhang mit den Fassadenveränderungen um 1800 dürfte die nördliche Dachtraufe gehoben worden sein (25).
