Artikel: Die Bauuntersuchung im Haus Haldenstrasse Nr. 25 : ein Beitrag zur Baugeschichte der Stadt Baden

Autor: Gerber, Markus

DIE BAUUNTERSUCHUNG IM HAUS HALDENSTRASSE NR. 25

EIN BEITRAG ZUR BAUGESCHICHTE DER STADT BADEN

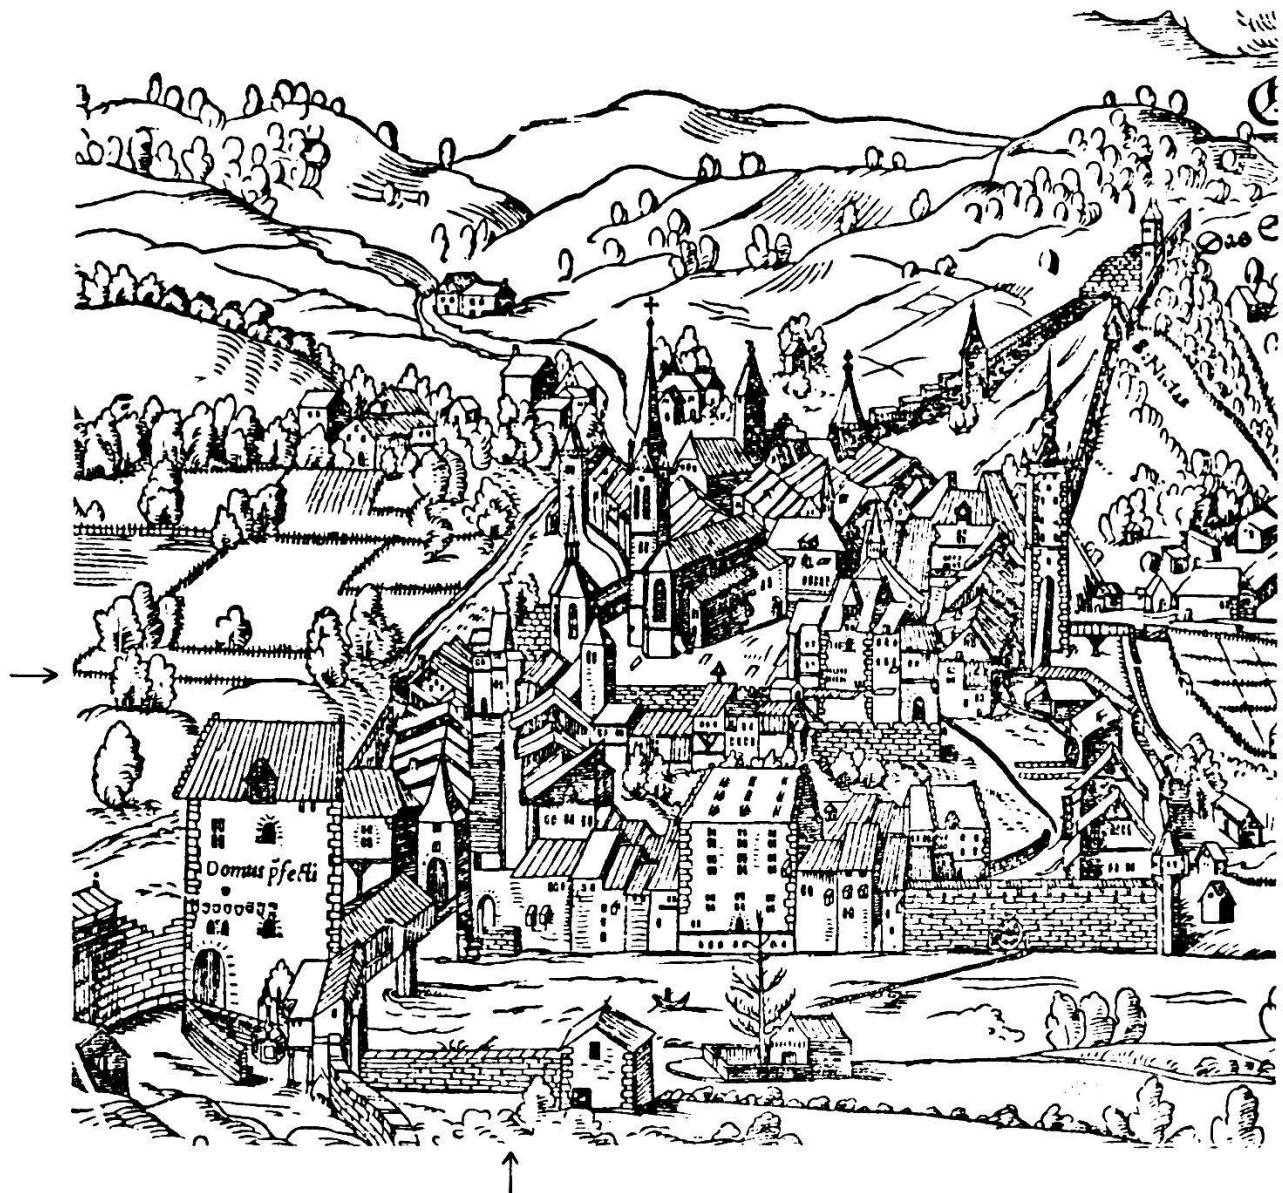
Stadtansicht von Osten – aus Sebastian Münsters Cosmographie, 1548. Im Schnittpunkt der beiden Pfeile befindet sich unser Haus.

In einer der ältesten Abbildungen der Stadt Baden, einer Stadtansicht aus Sebastian Münsters Cosmographie, ist der bauliche Zustand auf unserer Parzelle zur Mitte des 16. Jahrhunderts festgehalten. Das Bild zeigt bereits den erweiterten Bauzustand der Liegenschaft.

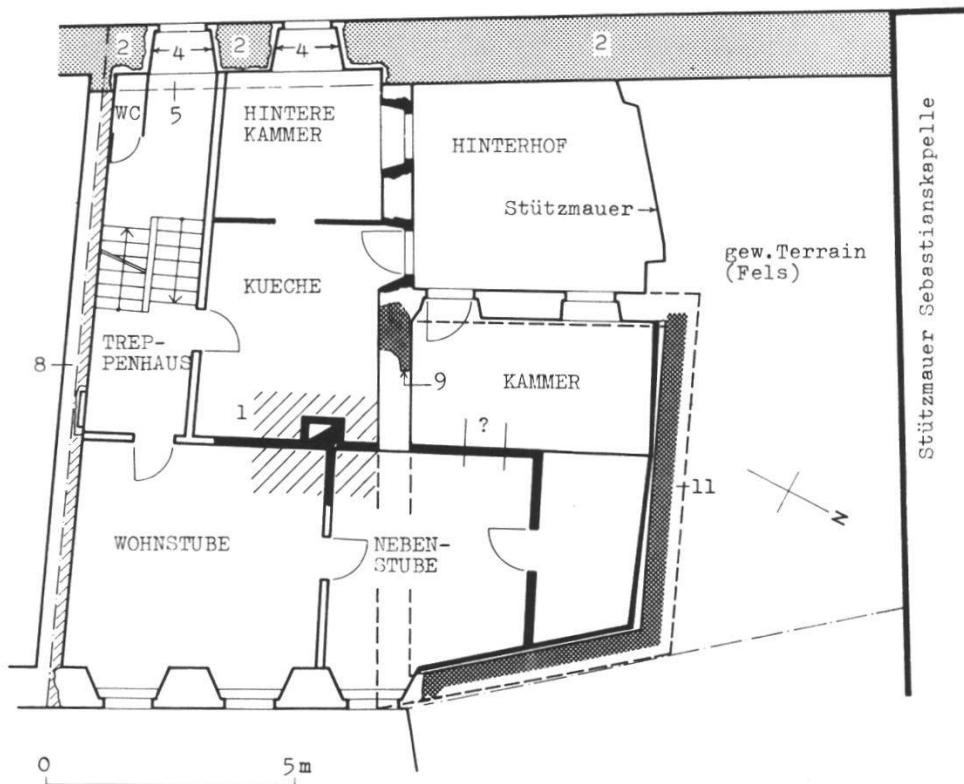
Abb. 3 Obere Haldenstrasse Nr. 25, Grundriss 1. Stockwerk.

Vorbemerkung: Die den angeführten Strukturen beigegebenen Nummern sind auf den Grundrissplänen eingetragen und sollen ihre Situierung erleichtern (Abb. 3, 4 und 5); im Text durch ⁽⁶⁾ bezeichnet.

Das Haus war an die Stadtmauer angebaut, welche von der Sebastianskapelle aus hinunter zum Nesselhufentörlein zieht⁽²⁾. Deren Krone war einst in grossen Zügen abgetreppt. So kam die Westfassade ab dem dritten Stockwerk auf die Stadtmauer zu stehen⁽³⁾. Notwendige Fensteröffnungen wurden in diese eingebrochen⁽⁴⁾. Die Stadtmauer hatte damals nicht mehr jene Bedeutung, die ihr im Mittelalter zukam, so dass man es sich leisten konnte, diese im Bereich, wo das Haus an sie stiess, zurückzuarbeiten, um Raum zu gewinnen⁽⁵⁾. Die zu Beginn des 20. Jahrhunderts erfolgte Rekonstruktion eines Stadtmauerabschnittes⁽⁶⁾ entspricht mindestens in bezug auf den Mauerquerschnitt nicht dem ursprünglichen Zustand, was sowohl durch einen horizontal verlaufenden Absatz in der Mauer als auch durch einen Mauerstumpf an der Unterfangung der Sebastianskapelle klar belegt wird⁽⁷⁾.

Die Grenze zum Haus Nr. 23 wird durch eine ältere Brandmauer gebildet. Diese war im Verband mit einem letzten Rest des Fassadenmauerwerks eines unmittelbaren Vorgängerbaus unseres Hauses, der vermutlich aus der ersten Hälfte des 16. Jahrhunderts stammte⁽⁸⁾ (Bruchstücke von Fenstergewänden aus dieser Zeit waren im Mauerwerk von um 1800 als Baumaterial verwendet worden).

Im ersten wie im zweiten Stockwerk sind älteste Mauerpartien auf uns gekommen. Unschwer lässt sich aus ihnen der trapezoide Grundriss eines ersten Hauses von zirka $6,4 \times 8,4$ m Seitenlänge ablesen. Dieser Steinbau war mindestens dreigeschossig angelegt. Diese frühe Form des städtischen Steinhau- ses, welche sich noch stark an die Tradition der wehrhaften Wohntürme auf Burgen anlehnt, ist aus anderen Städten und Flecken wohlbekannt, so beispielsweise aus Zürich, Basel, Zuoz oder Lumbrein. Allmählich sind diese «Turmhäuser» durch Anbauten ergänzt, öfter noch durch Neubauten ersetzt worden, und somit selten mehr erhalten. Von der Süd- und der Westfassade unseres Hauses sind letzte Reste übriggeblieben, so die eine Hälfte einer rundbogigen Tünnische im ersten Stock⁽⁹⁾ und ein quadriertes Mauereck im zweiten Stock⁽¹⁰⁾. Fensterlose Mauerpartien bildeten den Abschluss gegen Norden und Osten⁽¹¹⁾. Während in der Nordfassade wegen des anstehenden Felsens eine Befensterung nicht möglich war, deutet die schiefwinklig verlaufende, fensterlose Ostfassade auf ein schon bestehendes, zumindest aber geplantes Nachbarhaus hin.

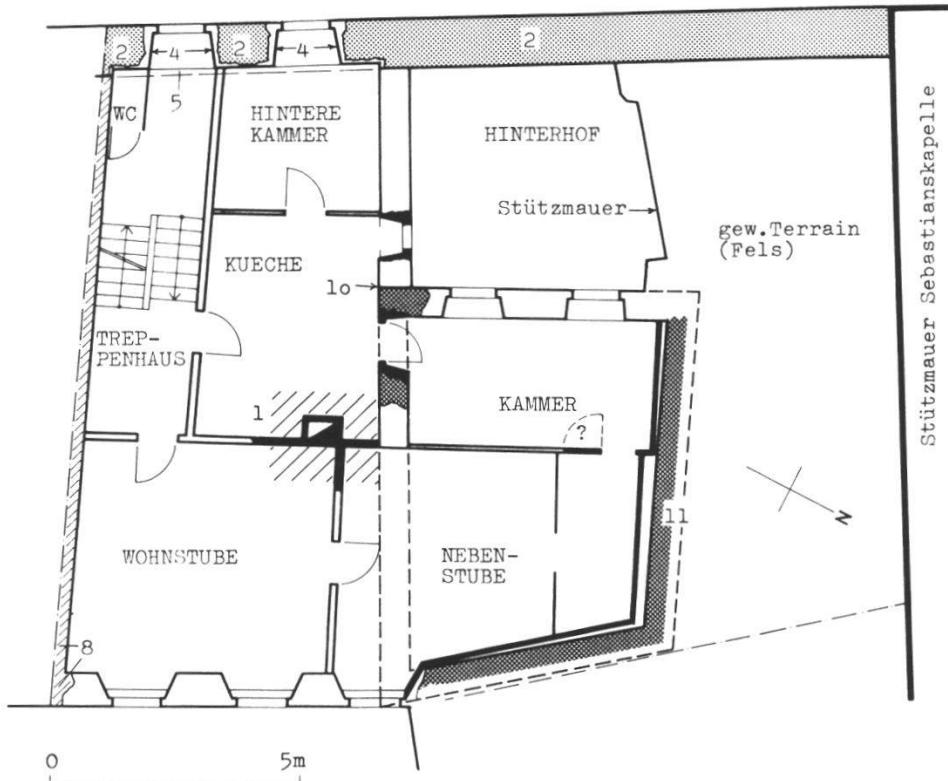
Abb. 4 Obere Haldenstrasse Nr. 25, Grundriss 2. Stockwerk.

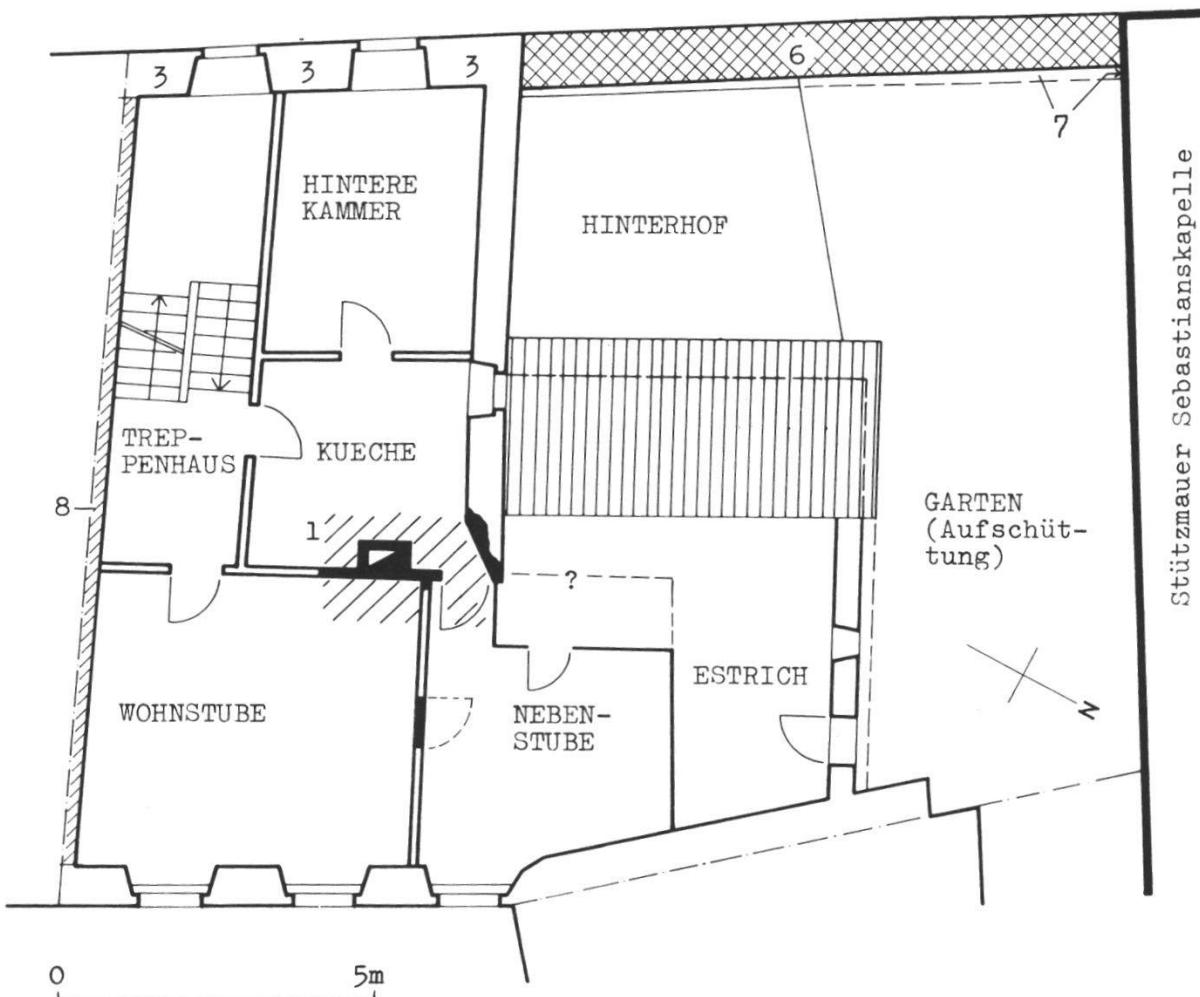
Abb. 5 Obere Haldenstrasse Nr. 25, Grundriss 3. Stockwerk.

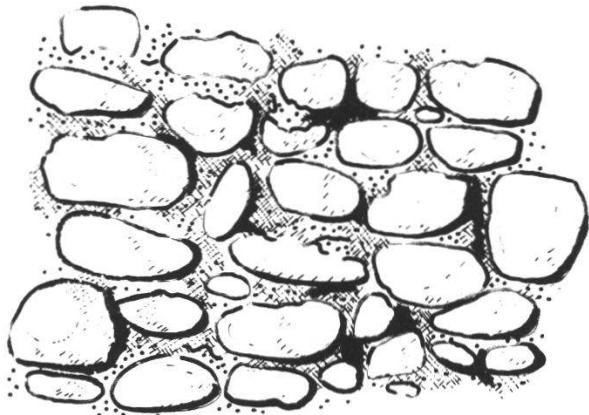
Abb. 7 Die älteste Bausubstanz – Mauerwerk aus lagerhaft geschichteten Flusskieseln.

Eine gewisse Bedeutung kommt der Mauerstruktur zu, obschon jeweils örtliche und regionale Unterschiede eine Rolle spielen. Unser Mauerwerk ist ausschliesslich aus lagerhaft geschichteten Flusskieseln, also ohne zweitverwendete Materialien wie zum Beispiel Ziegelstücke erstellt worden. Bollensteinmauerwerk in dieser reinen Form tritt in den Aargauer Städten in der Regel vor 1500 auf, und wird nachher durch Bruchsteinmauerwerk abgelöst. Für die Bauten der Halde könnte, in Anbetracht der nahen Limmat, Bollensteinen bis weit ins 15. Jahrhundert hinein eine grössere Bedeutung zugekommen sein. Andererseits liegt Baden aber in einem Gebiet mit felsigem Grund, so dass
