# Zur Restaurierung des Mittelbaus im Kloster Wettingen

Alexander Schlatter

Die 1990/94 ausgeführten Umbau- und Restaurierungsarbeiten am Kloster Wettingen stellen die erste Etappe grösserer Erneuerungen dar, die für die seit 1976 bestehende Kantonsschule vorgenommen werden. Sie erfassten neben dem Mittelbau auch Teile des anschliessenden Südbaus, wo die Nebenräume (Garderobe, Toiletenanlage etc.) und ein Lift eingebaut wurden. Derzeit wird der Aulatrakt umgestaltet, und zuletzt wird auch der Ostflügel teilweise erneuert. Weitere Planungen für die immer noch wachsende Schule sind vorgesehen. Wir beschränken uns im folgenden auf die Restaurierungsarbeiten am Mittelbau.

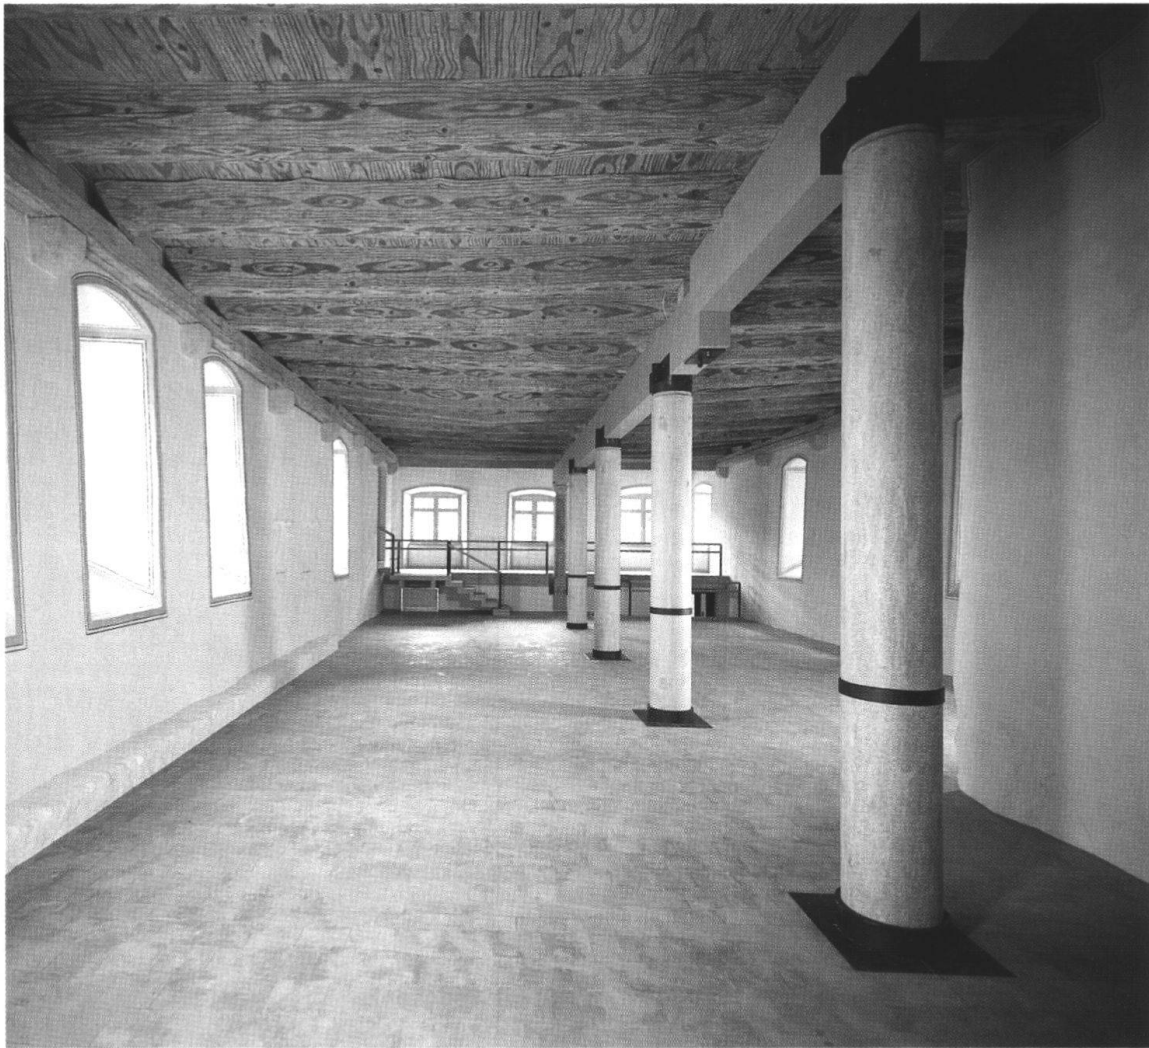
Abb. 2 Der wiederhergestellte Mönchssaal wird von der mächtigen Balkendecke aus der Gründungszeit des Klosters beherrscht. Die Raumhülle (Wände, Fenster, Bodenbelag und Deckenbemalung) ist im Zustand von 1600 zur Darstellung gebracht. Die mittlere Deckenabstützung, die Ausgestaltung der Galerie im Hintergrund etc. sind dagegen bewusst modern gestaltet.

Einen grossen Gewinn für das Erlebnis der Klosteranlage stellt die räumliche Wiederherstellung des Mönchssaals dar (Abb. 2). Nebst dem Kapitelsaal und dem 1961 restaurierten Refektorium war dieser Arbeitsraum der Mönche das dritte, wichtige Glied der ursprünglichen Raumfolge um den Kreuzgang. Er wurde nun als «Cafeteria» – als Aufenthaltsraum der Schüler zwischen den Lektionen – nahe an seiner ursprünglichen Funktion wiederbelebt. Im Vorzustand war dieser Gebäudeteil vielfach unterteilt und – teilweise als Duschanlage des Internats – völlig modern ausgekleidet.

Die Freilegungsarbeiten förderten eine wuchtige Balkendecke zutage, die durch Holzaltersbestimmung ins Jahr 1247 datiert werden konnte und folglich aus der Erbauungszeit des Klosters stammt. Eine weitere Überraschung stellte der tief gelegene, zu einem guten Teil noch vorhandene Tonplattenboden der Zeit um 1600 dar, der allerdings unter der späteren Aufschüttung verrottet war. Darin war auch die damalige Stützenstellung auszumachen. Mit Ausnahme des nördlichsten Teils,

der als Durchgang zum Kreuzgang und zur Treppe auf dem Hofniveau belassen und mit einer Glaswand abgetrennt werden musste, wurde der Boden auf dieses Niveau abgesenkt, wodurch die hallenartige Wirkung des Raums wieder zur Geltung kommt. An der Decke mussten zahlreiche gebrochene Balken mit eingelegten Armierungseisen, die in Kunststoff eingegossen sind, verstärkt werden – eine mittlerweile bewährte Methode, nicht mehr tragfähige Holzkonstruktionen zu reaktivieren. Die Deckenbohlen wurden mit Altbestand aus dem übrigen Gebäude ergänzt. Anstelle der ursprünglichen Mittelstützen (es sind steinerne Säulen zu vermuten) wurden moderne Betonpfeiler angebracht. Sie tragen den Unterzug, der zur Abstützung der irreversibel deformierten Balkendecke einen Versatz aufweist.

Der Innenverputz wurde unter Integration originaler Partien analog erneuert, desgleichen die Graubandfassung unter der Decke und an den Fenstern. Die Balkendecke selbst erhielt um 1600 einen hellen Anstrich mit einer aufgemalten, abstrahierten Maserierung in Rot und Gelb. Von dieser fröhlichen Bemalung konnte etwa die Hälfte restauriert werden, und der Rest wurde entsprechend ergänzt.
