**Artikel:** Zur Restaurierung des Mittelbaus im Kloster Wettingen  
**Autor:** Schlatter, Alexander  
**DOI:** <https://doi.org/10.5169/seals-324488>

# Zur Restaurierung des Mittelbaus im Kloster Wettingen

Alexander Schlatter

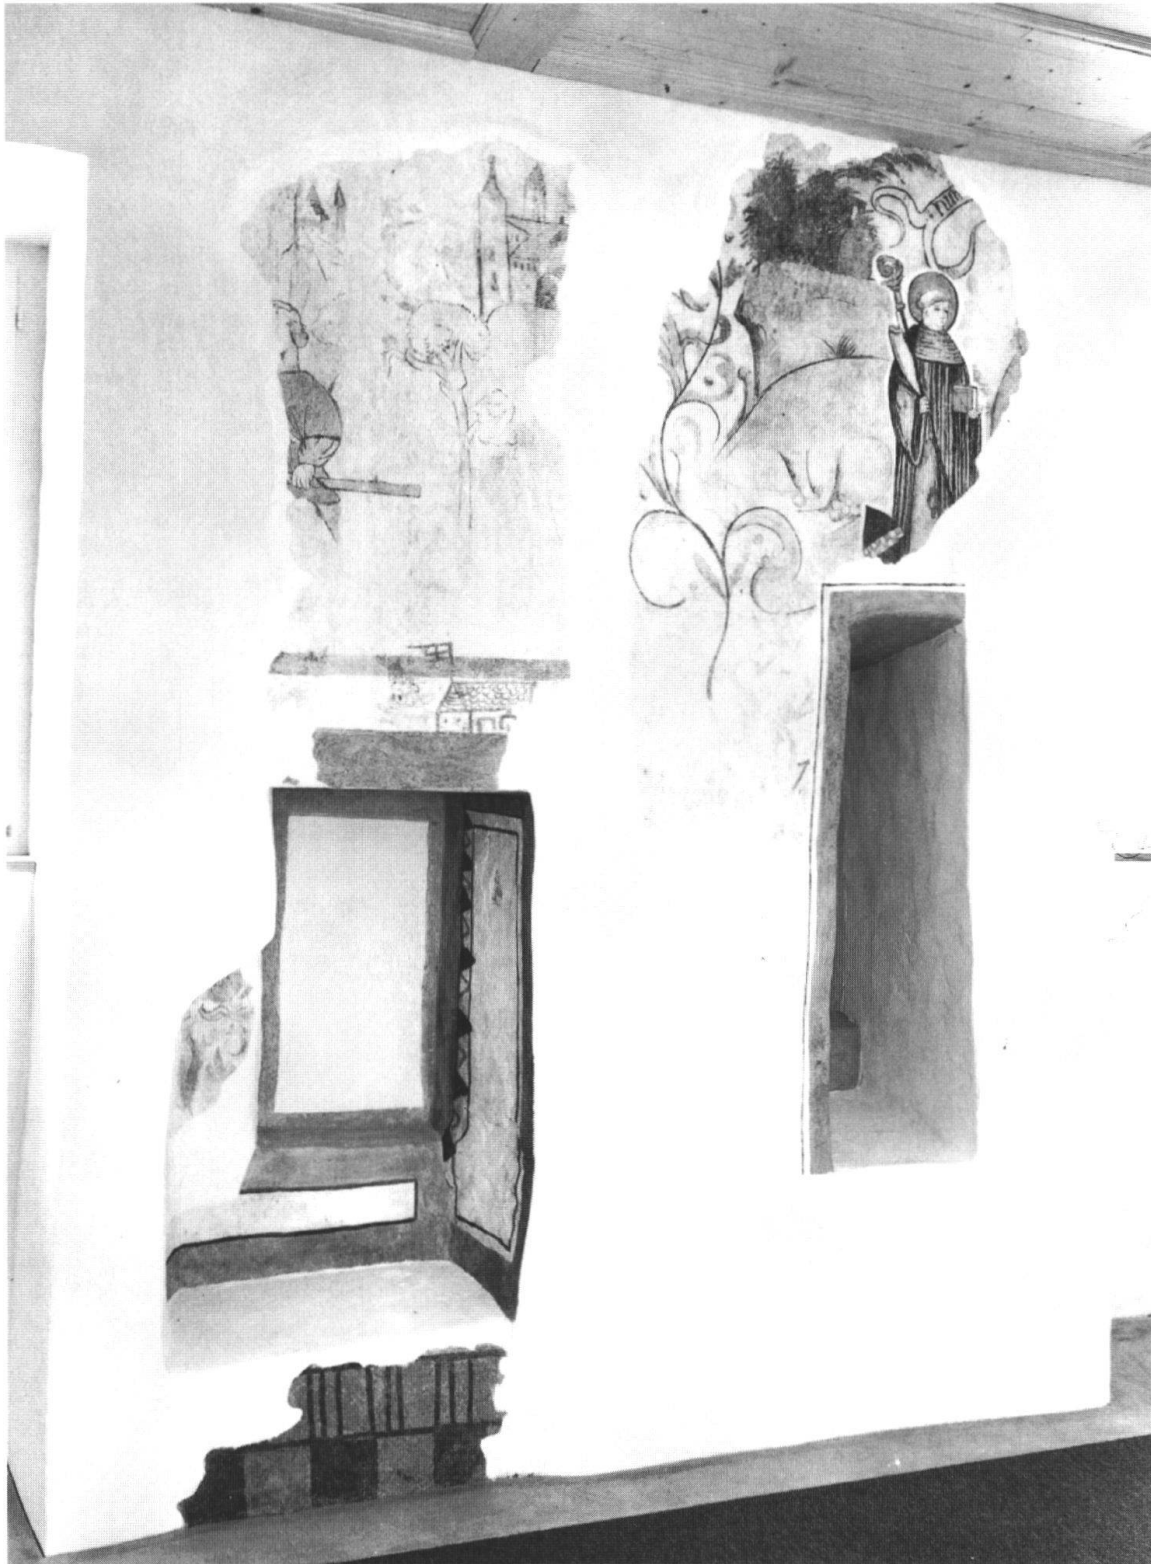
Abb. 1 Im einstigen Dormitorium fanden sich zahlreiche Fragmente von Wandmalereien aus verschiedenen Epochen, hier zwei freigelegte mittelalterliche Fensternischen,

die seitlich ausgemalt sind. Unten links konnte ein Stück Quadermalerei des 14. Jh. konserviert werden. Über den Nischen sind Reste bildlicher Darstellungen aus der Renais-

sance erhalten, links mit einem Krieger und einer Burg, rechts mit einem Hügel und Ranken. Die Figur des hl. Bernhard von Clairvaux gehört einer jüngeren Malschicht an.

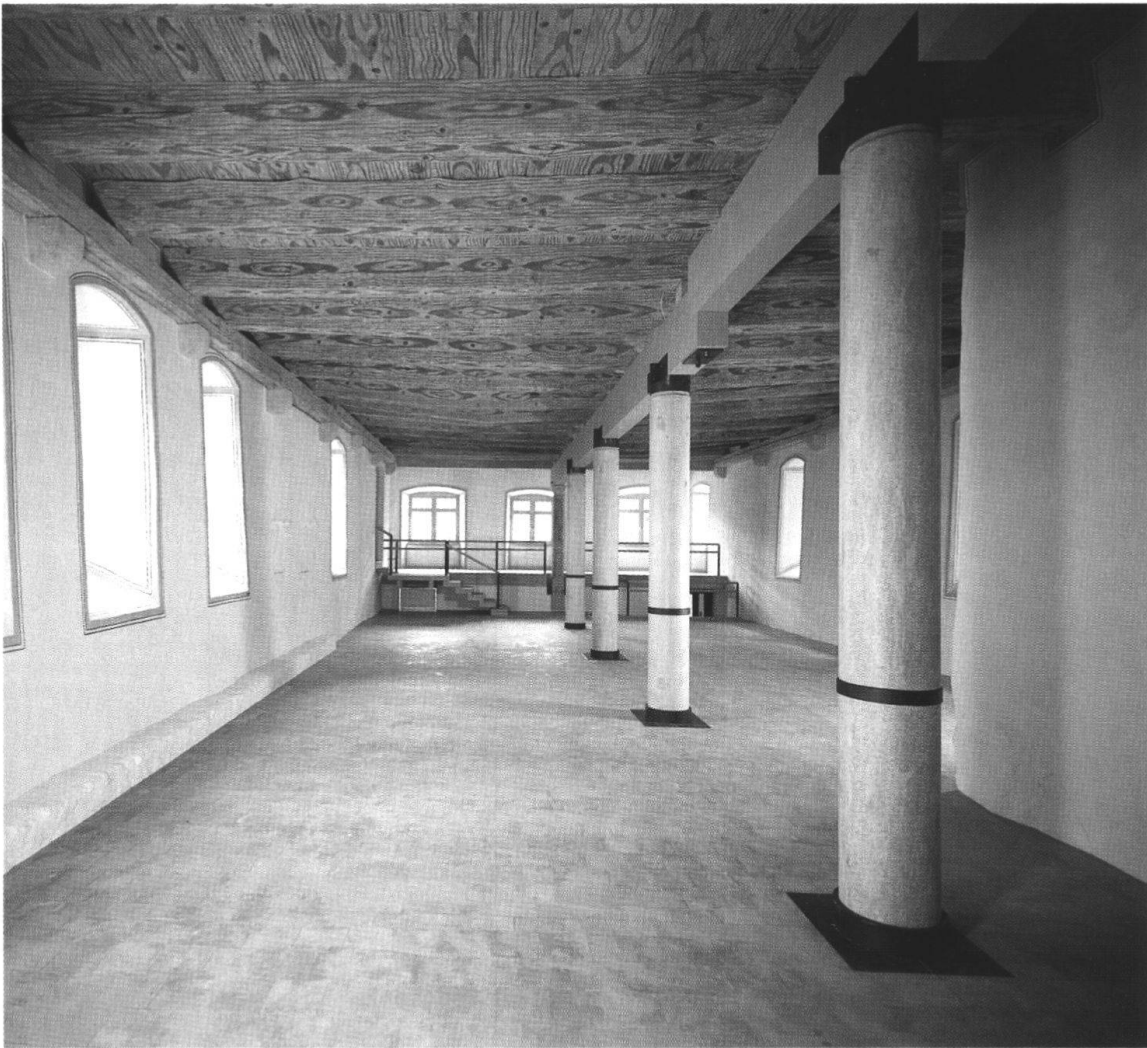
Abb. 2 Der wiederhergestellte Mönchssaal wird von der mächtigen Balkendecke aus der Gründungszeit des Klosters beherrscht. Die Raumhülle (Wände, Fenster, Bodenbelag und Deckenbemalung) ist im Zustand von 1600 zur Darstellung gebracht. Die mittlere Deckenabstützung, die Ausgestaltung der Galerie im Hintergrund etc. sind dagegen bewusst modern gestaltet.

Einen grossen Gewinn für das Erlebnis der Klosteranlage stellt die räumliche Wiederherstellung des Mönchssaals dar (Abb. 2). Nebst dem Kapitelsaal und dem 1961 restaurierten Refektorium war dieser Arbeitsraum der Mönche das dritte, wichtige Glied der ursprünglichen Raumfolge um den Kreuzgang. Er wurde nun als «Cafeteria» – als Aufenthaltsraum der Schüler zwischen den Lektionen – nahe an seiner ursprünglichen Funktion wiederbelebt. Im Vorzustand war dieser Gebäudeteil vielfach unterteilt und – teilweise als Duschanlage des Internats – völlig modern ausgekleidet.

Die Freilegungsarbeiten förderten eine wuchtige Balkendecke zutage, die durch Holzaltersbestimmung ins Jahr 1247 datiert werden konnte und folglich aus der Erbauungszeit des Klosters stammt. Eine weitere Überraschung stellte der tief gelegene, zu einem guten Teil noch vorhandene Tonplattenboden der Zeit um 1600 dar, der allerdings unter der späteren Aufschüttung verrottet war. Darin war auch die damalige Stützenstellung auszumachen. Mit Ausnahme des nördlichsten Teils,

der als Durchgang zum Kreuzgang und zur Treppe auf dem Hofniveau belassen und mit einer Glaswand abgetrennt werden musste, wurde der Boden auf dieses Niveau abgesenkt, wodurch die hallenartige Wirkung des Raums wieder zur Geltung kommt. An der Decke mussten zahlreiche gebrochene Balken mit eingelegten Armierungseisen, die in Kunststoff eingegossen sind, verstärkt werden – eine mittlerweile bewährte Methode, nicht mehr tragfähige Holzkonstruktionen zu reaktivieren. Die Deckenbohlen wurden mit Altbestand aus dem übrigen Gebäude ergänzt. Anstelle der ursprünglichen Mittelstützen (es sind steinerne Säulen zu vermuten) wurden moderne Betonpfeiler angebracht. Sie tragen den Unterzug, der zur Abstützung der irreversibel deformierten Balkendecke einen Versatz aufweist.

Der Innenverputz wurde unter Integration originaler Partien analog erneuert, desgleichen die Graubandfassung unter der Decke und an den Fenstern. Die Balkendecke selbst erhielt um 1600 einen hellen Anstrich mit einer aufgemalten, abstrahierten Maserierung in Rot und Gelb. Von dieser fröhlichen Bemalung konnte etwa die Hälfte restauriert werden, und der Rest wurde entsprechend ergänzt.

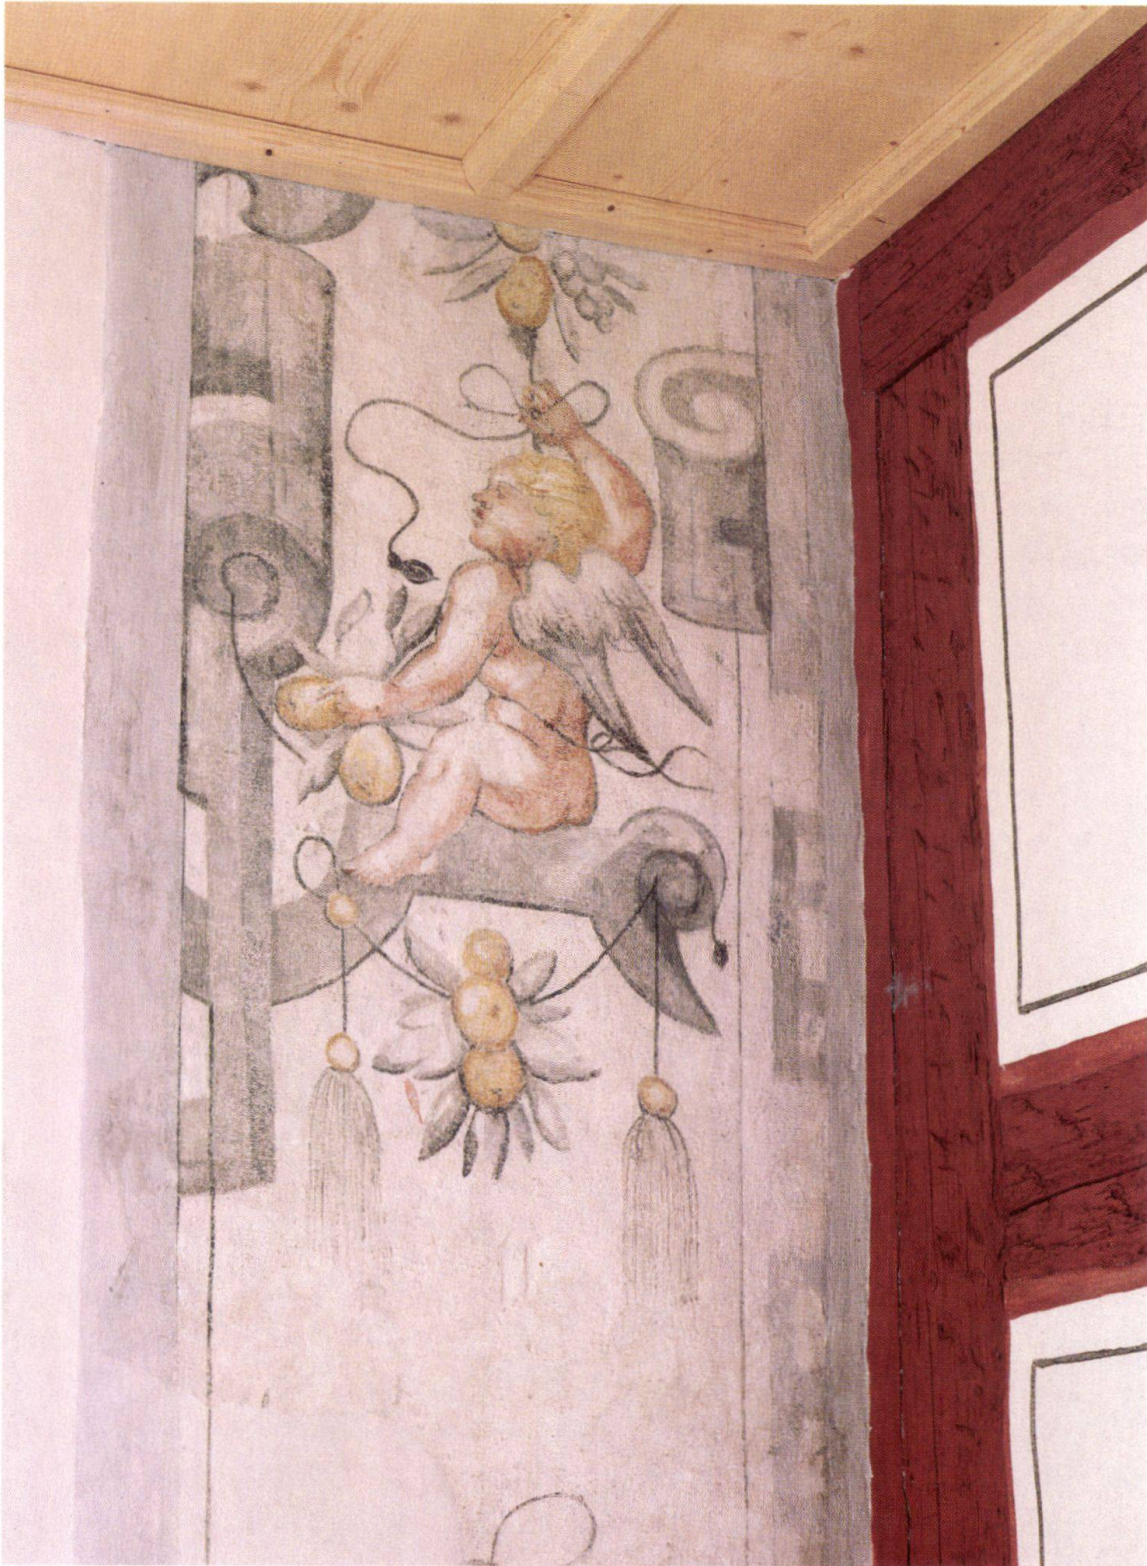
Abb. 7 Die in ihren Abmessungen und mit der unverkleidet belassenen Konstruktion sehr bescheidenen Mönchszellen des 17. Jh. sind durch Dekorationsmalerei

individualisiert. Die Abbildung zeigt eine besonders reiche Ausführung mit Grisaillemalereien von 1621 in den Verputzflächen der Riegelwand (Diamantquader

in den unteren, gitterartige Arabesken in den mittleren und Rollwerkgehänge in den oberen Feldern).

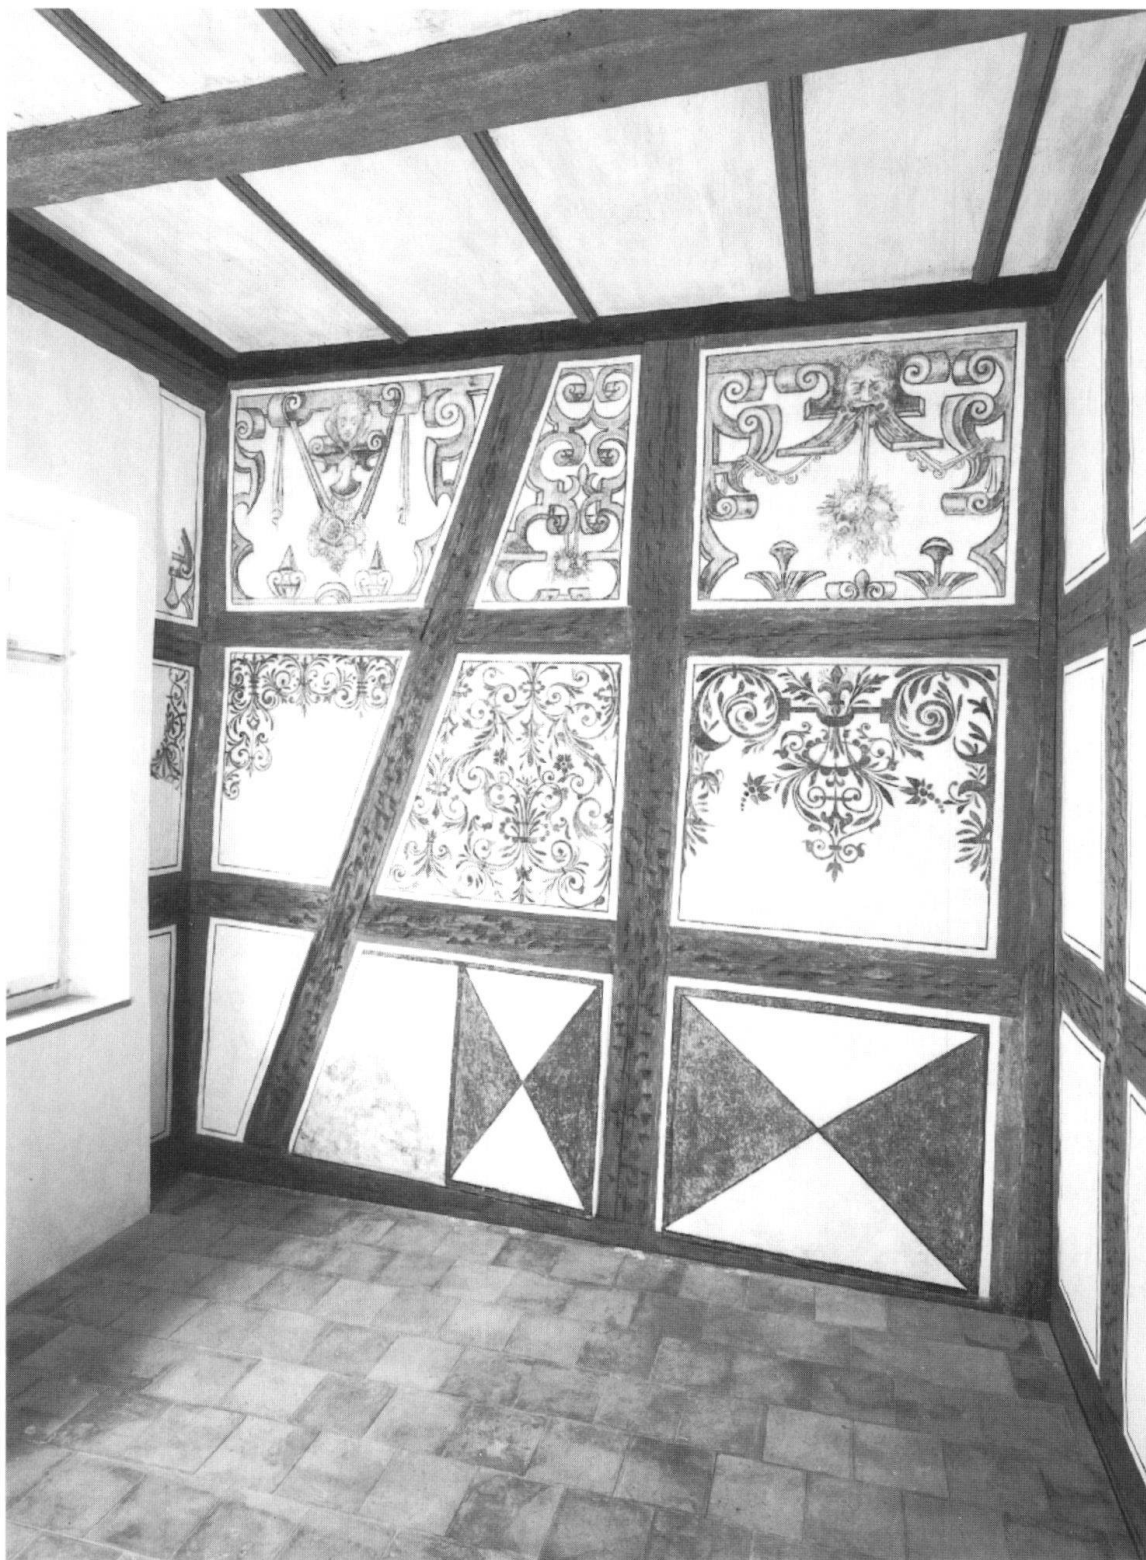
Abb. 8 Für die Raumdekoration des 17. Jh. sind die farbig gefassten Wandriegel und die von grauen Bändern begleiteten Raumkanten bestimmend. Daneben wurden

aber oft auch in die weissen Wandflächen aufwendige Ornamente gesetzt. An den Aussenwänden der Ganghalle im ersten Obergeschoss sind dies um 1600 Grisailen mit

Roll- und Beschlägewerk, Tüchern und Kordeln sowie bunt eingesetzten Putos und Fruchtgehängen. Davon konnten mehrere, grössere Fragmente restauriert werden.

Die Ganghalle hat ihre Ausdruckskraft insbesondere durch die Wiederherstellung der roten Fassung der Wandriegel zurückgewonnen. Dazu gehörte um 1600 eine reiche Dekorationsmalerei an den gemauerten Aussenwänden: Grisailen mit Roll- und Beschlägewerk, Tüchern und Kordeln sowie bunt eingesetzte Putos und Fruchtgehänge. Davon konnten etliche, grössere Fragmente wieder zur Darstellung gebracht werden. Das Portal zur Bibliothek mit seinem ornamental behauenen Gewände und dem Doppelwappen Kloster Wettingen und Abt Peter II. Schmid und das kunstvolle Schmiedeisengeländer an der Treppe zur Kirche kommen im wiederhergestellten Umfeld erst richtig zur Geltung.
