Artikel: Zur Restaurierung des Mittelbaus im Kloster Wettingen

Zur Restaurierung des Mittelbaus im Kloster Wettingen

Alexander Schlatter

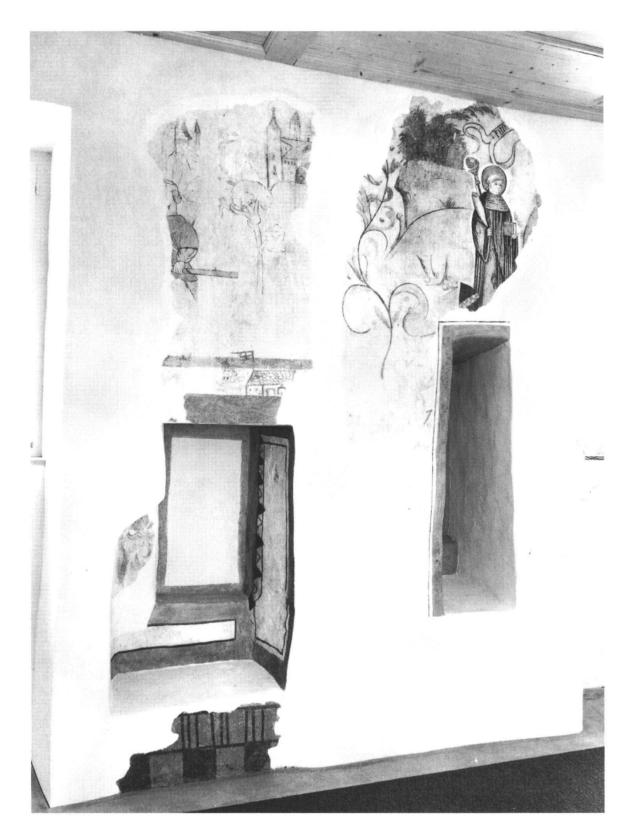
Abb. 1 Im einstigen Dormitorium fanden sich zahlreiche Fragmente von Wandmalereien aus verschiedenen Epochen, hier zwei freigelegte mittelalterliche Fensternischen,

die seitlich ausgemalt sind. Unten links konnte ein Stück Quadermalerei des 14. Jh. konserviert werden. Über den Nischen sind Reste bildlicher Darstellungen aus der Renaissance erhalten, links mit einem Krieger und einer Burg, rechts mit einem Hügel und Ranken. Die Figur des hl. Bernhard von Clairvaux gehört einer jüngeren Malschicht an. derungszustände, die ein Baudenkmal seiner geschichtlichen Aussage berauben, indem sie alles Vorherige überdeckten oder bis zur Unlesbarkeit umgestalteten. Dasselbe droht bei undifferenzierter, neuer Veränderung. Beim Umbau eines Denkmals dieser Art gilt es daher in genauer Kenntnis des Vorhandenen wertend einzugreifen und zu bestimmen, was erhalten werden soll und wo Veränderung möglich ist. Zudem ist ein Gesamtkonzept vonnöten, das die geschichtliche Aussage des Denkmals erkennbar macht und ihm auch eine architektonische Aussage bewahrt.

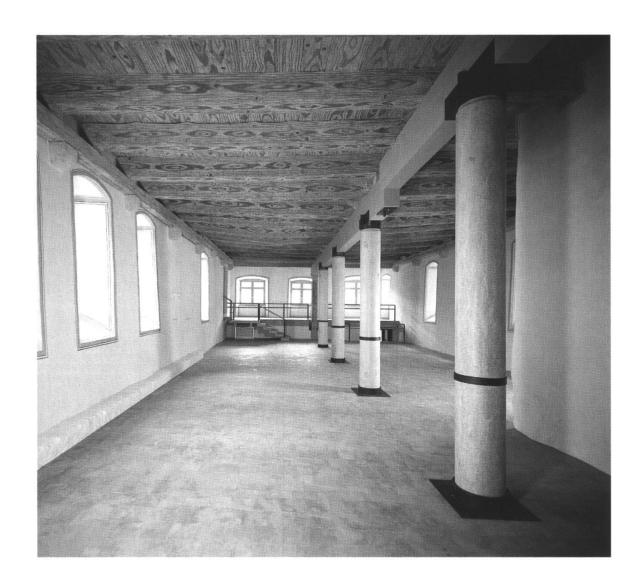
Abb. 2 Der wiederhergestellte Mönchssaal wird von der mächtigen Balkendecke aus der Gründungszeit des Klosters beherrscht. Die Raumhülle (Wände, Fenster, Bodenbelag und Deckenbemalung) ist im Zustand von 1600 zur Darstellung gebracht. Die mittlere Deckenabstützung, die Ausgestaltung der Galerie im Hintergrund etc. sind dagegen bewusst modern gestaltet.

Einen grossen Gewinn für das Erlebnis der Klosteranlage stellt die räumliche Wiederherstellung des Mönchssaals dar (Abb. 2). Nebst dem Kapitelsaal und dem 1961 restaurierten Refektorium war dieser Arbeitsraum der Mönche das dritte, wichtige Glied der ursprünglichen Raumfolge um den Kreuzgang. Er wurde nun als «Cafeteria» – als Aufenthaltsraum der Schüler zwischen den Lektionen – nahe an seiner ursprünglichen Funktion wiederbelebt. Im Vorzustand war dieser Gebäudeteil vielfach unterteilt und – teilweise als Duschanlage des Internats – völlig modern ausgekleidet.

Die Freilegungsarbeiten förderten eine wuchtige Balkendecke zutage, die durch Holzaltersbestimmung ins Jahr 1247 datiert werden konnte und folglich aus der Erbauungszeit des Klosters stammt. Eine weitere Überraschung stellte der tief gelegene, zu einem guten Teil noch vorhandene Tonplattenboden der Zeit um 1600 dar, der allerdings unter der späteren Aufschüttung verrottet war. Darin war auch die damalige Stützenstellung auszumachen. Mit Ausnahme des nördlichsten Teils,

der als Durchgang zum Kreuzgang und zur Treppe auf dem Hofniveau belassen und mit einer Glaswand abgetrennt werden musste, wurde der Boden auf dieses Niveau abgesenkt, wodurch die hallenartige Wirkung des Raums wieder zur Geltung kommt. An der Decke mussten zahlreiche gebrochene Balken mit eingelegten Armierungseisen, die in Kunststoff eingegossen sind, verstärkt werden – eine mittlerweile bewährte Methode, nicht mehr tragfähige Holzkonstruktionen zu reaktivieren. Die Deckenbohlen wurden mit Altbestand aus dem übrigen Gebäude ergänzt. Anstelle der ursprünglichen Mittelstützen (es sind steinerne Säulen zu vermuten) wurden moderne Betonpfeiler angebracht. Sie tragen den Unterzug, der zur Abstützung der irreversibel deformierten Balkendecke einen Versatz aufweist.

Der Innenverputz wurde unter Integration originaler Partien analog erneuert, desgleichen die Graubandfassung unter der Decke und an den Fenstern. Die Balkendecke selbst erhielt um 1600 einen hellen Anstrich mit einer aufgemalten, abstrahierten Maserierung in Rot und Gelb. Von dieser fröhlichen Bemalung konnte etwa die Hälfte restauriert werden, und der Rest wurde entsprechend ergänzt.

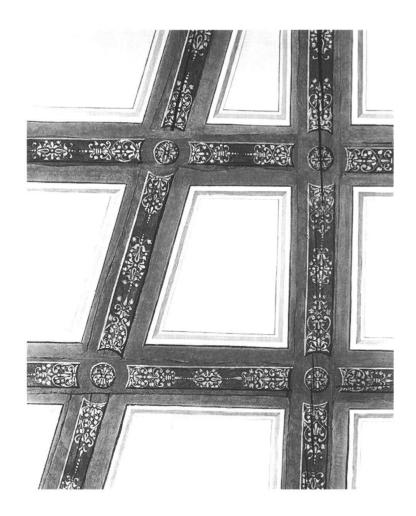
Abb. 3 In zahlreichen Zellen der beiden Obergeschosse konnten Dekorationsmalereien des 17. Jh. restauriert werden. Diese Oberflächenbehandlung wurde häufig erneuert. Das abgebildete Beispiel aus dem zweiten Obergeschoss zeigt rot gefasste Riegel mit eingelegten, dunklen Kassetten, die durch weisse Arabesken bereichert sind. Diese 1621 entstandene Dekoration wurde um 1640 mit orangen und blauen Bändern begleitet, wozu eine nur noch in kleinen Fragmenten erhaltene Füllung der Verputzflächen mit bunten Blumen gehörte.

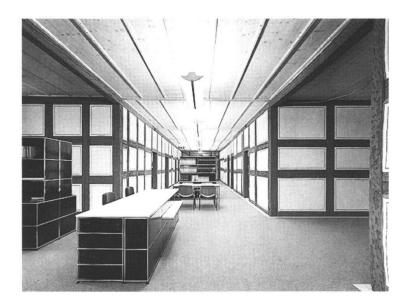
Abb. 4 Die neue Mediothek im ersten Obergeschoss wird von den um 1600 ins Dormitorium eingebauten Zellenwänden unterteilt. Im mittleren Bereich ist sie Bestandteil der durchs ganze Geschoss laufenden Ganghalle, die von den kräftig rot gefassten Wandriegeln geprägt wird. Die moderne Möblierung ist dazu in neutralen Tönen gehalten.

Während auf das am Südende ursprünglich vorgesehene Schulzimmer zugunsten der Wiederherstellung der Ganghalle verzichtet wurde, galt es in der nördlichen Hälfte des Flügels nach wie vor, die projektierte Mediothek (Abb. 4) unterzubringen, die hier in sinnvoller Verbindung zur Bibliothek gelegen ist. Glücklicherweise ergab die Konsultation entsprechender Fachleute, dass dafür nicht unbedingt ein Grossraum vonnöten ist. So konnte die Ganghalle – lediglich von auch feuerpolizeilich erforderlichen Glaswänden abgeschrankt – als Grossraum erlebbar gehalten werden. Im seitlichen Zellenbereich verzichtete man hier indessen auf jene Trennwände, die nur noch wenig Originalsubstanz aufwiesen. In der südlichen Gebäudehälfte sind dagegen die ursprünglichen Zellen alle wiederhergestellt und dienen hauptsächlich der Lehrerbibliothek.

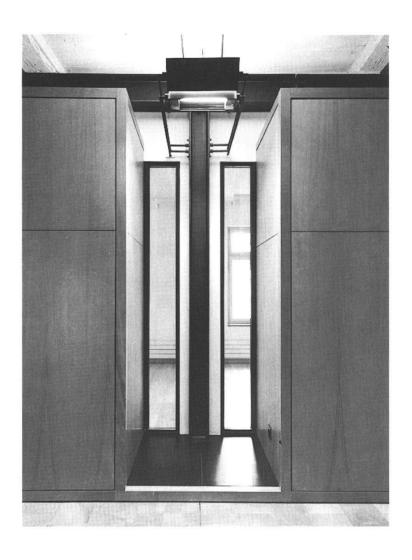
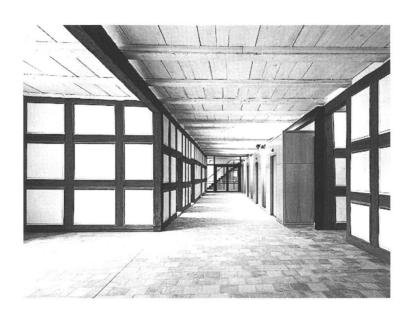
Abb. 5, 6 Die Ganghalle im zweiten Obergeschoss hat das Erscheinungsbild von 1621 zurückgewonnen (damals war das Gebäude um dieses Geschoss erhöht worden). Zur weiss gestrichenen Sichtbalkendecke und zum Tonplattenboden bilden die roten Wandriegel den Hauptakzent. Die an der Ostseite neu erstellten Musikzellen sind durch möbelartige Raumkästen zum Gang erweitert. Diese neuen Elemente sind in moderner Formensprache gehalten.

Das zweite Obergeschoss liess Abt Peter II. Schmid als weitere Bauetappe seiner im Rückblick chaotisch anmutenden Umbautätigkeit im Jahr 1621 aufsetzen, wobei der damals erst dreizehn Jahre alte Dachstuhl offensichtlich demontiert und um ein Geschoss angehoben wiederverwendet worden ist. Um den Altbau nicht übermässig zu belasten, wurde nur die Südwand hochgemauert, während die beiden Längsfassaden in leichtem Fachwerk erstellt sind. Dieses wurde später innen und aussen verputzt, weshalb bei einer jüngeren Renovation - wohl im Irrtum, es handle sich um Mauerwerk - steinerne Fenstergewände eingebaut worden sind. Die Rückführung des Gebäudeäussern, wo das Riegelwerk ursprünglich wohl ebenfalls sichtbar gewesen sein dürfte, stand nun nicht zur Diskussion. Hingegen wurde das Fachwerk im Bereich der restaurierten Innenräume freigelegt, wo nun allerdings die Fenster nicht mit der einstigen Einteilung übereinstimmen. Für den aufmerksamen Betrachter wird dadurch ein Stück Veränderungsgeschichte lesbar. Die innere Gliederung des Geschosses mit Ganghalle und seitlichen Zellen entspricht genau jener im ersten Obergeschoss und hat auch eine ähnliche Entwicklung mitgemacht: Auch hier war die westliche Gangwand versetzt und wurde nun wieder in die ursprüngliche Position gebracht. Ansonsten hatten sich aber gerade die westlichen Zellen in vielem im Originalzustand erhalten, während die östlichen aus unbekannten Gründen im 19. Jh. weitgehend neu gebaut worden waren. Auf diesen Bereich wurden nun die im Projekt vorgesehenen Musikunterrichtsräume konzentriert, die wegen der Schalldichtigkeit neue Raumhüllen bedingten. Analog den einstigen Klosterzellen aufgereiht, erwiesen sie sich allerdings als etwas zu klein. Man ergänzte sie daher mit Ausbuchtungen in die Ganghalle, die von daher als eine Reihe eingestellter Holzkästen erscheinen, während die dahinter durchlaufende Glaswand die ursprüngliche Breite des Raumes beschreibt. In eleganter, moderner Formgebung ist damit eine originelle Lösung gelungen, die sowohl für die Ganghalle wie für die Musikzellen eine Bereicherung darstellt (Abb. 5, 6).

Gerade gegenüber dieser modernen Intervention zeigt sich gut, wie die Ausstrahlungskraft der rot gefassten Riegel trotzdem den historischen Charakter des Raumes dominieren lässt. Hiezu trägt bei, dass die dem ursprünglichen Zustand entsprechend weiss gekalkte Balkendecke hier original freigelegt werden konnte. Die westlichen Mönchszellen und je die äusserste an der Ostseite konnten im Zustand des 17. Jh. restauriert werden. Sie sind teilweise ohne feste Verwendung belassen, damit sich eine intensive Möblierung der dekorierten Räume erübrigt. Wie stark die Zellen individualisiert wurden, zeigen die im ursprünglichen Zustand restaurierten Räume 254 bis 257 – alle mit rot gefassten Wandriegeln: Nr. 254 mit fein gehobelter, ungestrichener Balkendecke, die auf den Füllungsbrettern deko-

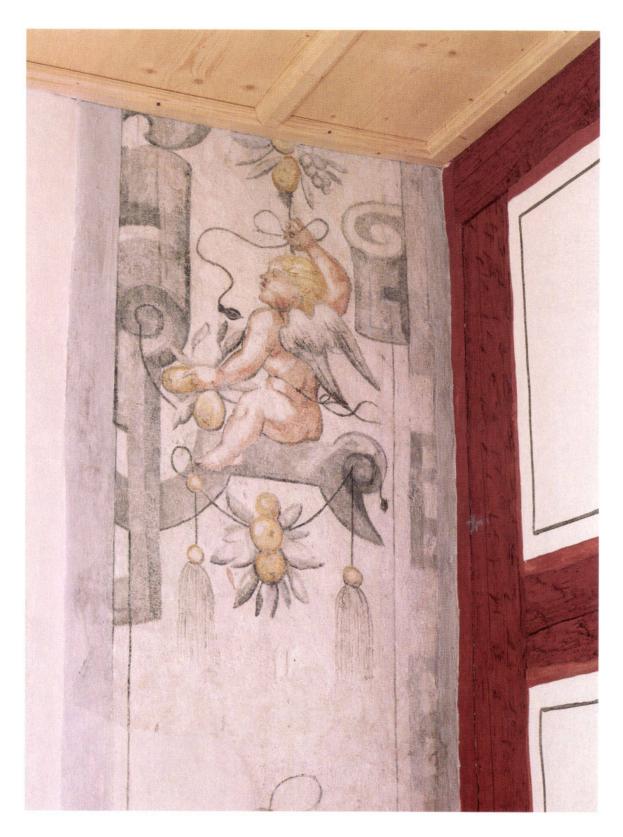
Abb. 7 Die in ihren Abmessungen und mit der unverkleidet belassenen Konstruktion sehr bescheidenen Mönchszellen des 17. Jh. sind durch Dekorationsmalerei

individualisiert. Die Abbildung zeigt eine besonders reiche Ausführung mit Grisaillemalereien von 1621 in den Verputzflächen der Riegelwand (Diamantquader in den unteren, gitterartige Arabesken in den mittleren und Rollwerkgehänge in den oberen Feldern). Erneuerungen variiert wurde (die Anzahl der Malschichten lässt darauf schliessen, dass mindestens im Rhythmus von 25 Jahren die Wände jeweils frisch gestrichen wurden). Dazu gesellten sich mit dem Einbau der Mönchszellen farbig gefasste Fachwerkriegel, die auf die verputzten Füllungen hinaus begradigt und damit expressiv hervorgehoben wurden – wie überhaupt das Bandfassungssystem eine Betonung des Raumskeletts bewirkt, während die weiss belassenen oder mit Rankenwerk gefüllten Flächen sich dazwischen optisch auflösen. Zum Thema der Riegelfassung im 17. Jh. bietet der restaurierte Mittelbau zahlreiche, eindrückliche Beispiele – vom schlicht roten oder grauen Riegel mit begleitendem, schwarzen Filet über die Spielerei mit einer zweiseitigen Schattierung des Zwischenraums zum Filet, damit der Effekt einer plastischen Kassette entsteht, zu mehrfarbigen Varianten und besonders reichen Ausführungen mit ornamentierten Einlagen (Raum 264, Abb.3) bis zur Spielerei eines bunt marmorierten Riegelwerks (Raum 252). Hinzu kam oft noch Rankenwerk in den Gefachfüllungen, das jedoch nur noch vereinzelt erhalten ist (Raum 262).

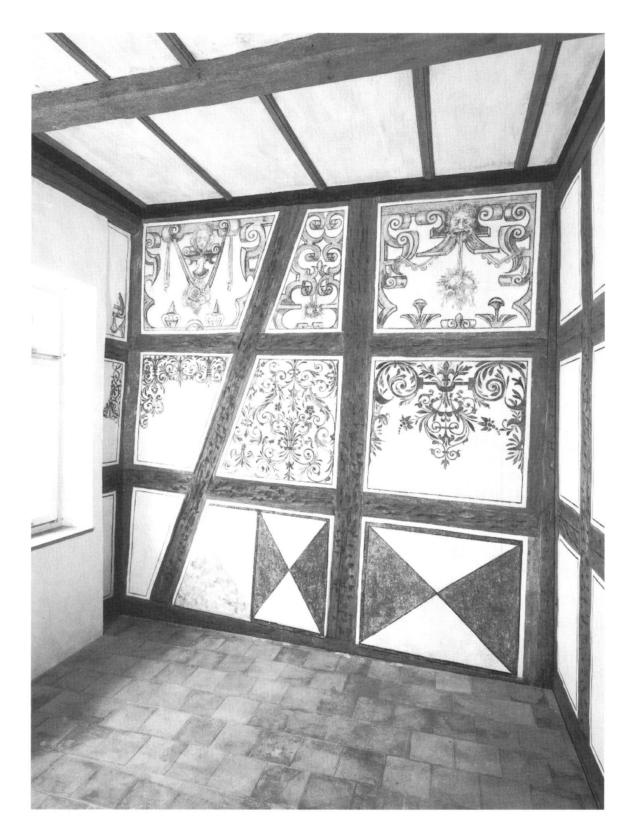
Abb. 8 Für die Raumdekoration des 17. Jh. sind die farbig gefassten Wandriegel und die von grauen Bändern begleiteten Raumkanten bestimmend. Daneben wurden

aber oft auch in die weissen Wandflächen aufwendige Ornamente gesetzt. An den Aussenwänden der Ganghalle im ersten Obergeschoss sind dies um 1600 Grisaillen mit Roll- und Beschlägewerk, Tüchern und Kordeln sowie bunt eingesetzten Putos und Fruchtgehängen. Davon konnten mehrere, grössere Fragmente restauriert werden.

Die Ganghalle hat ihre Ausdruckskraft insbesondere durch die Wiederherstellung der roten Fassung der Wandriegel zurückgewonnen. Dazu gehörte um 1600 eine reiche Dekorationsmalerei an den gemauerten Aussenwänden: Grisaillen mit Roll- und Beschlägewerk, Tüchern und Kordeln sowie bunt eingesetzte Putos und Fruchtgehänge. Davon konnten etliche, grössere Fragmente wieder zur Darstellung gebracht werden. Das Portal zur Bibliothek mit seinem ornamental behauenen Gewände und dem Doppelwappen Kloster Wettingen und Abt Peter II. Schmid und das kunstvolle Schmiedeisengeländer an der Treppe zur Kirche kommen im wiederhergestellten Umfeld erst richtig zur Geltung.
