**Artikel:** Zur Restaurierung des Mittelbaus im Kloster Wettingen  
**Autor:** Schlatter, Alexander  
**DOI:** <https://doi.org/10.5169/seals-324488>

# Zur Restaurierung des Mittelbaus im Kloster Wettingen

Alexander Schlatter

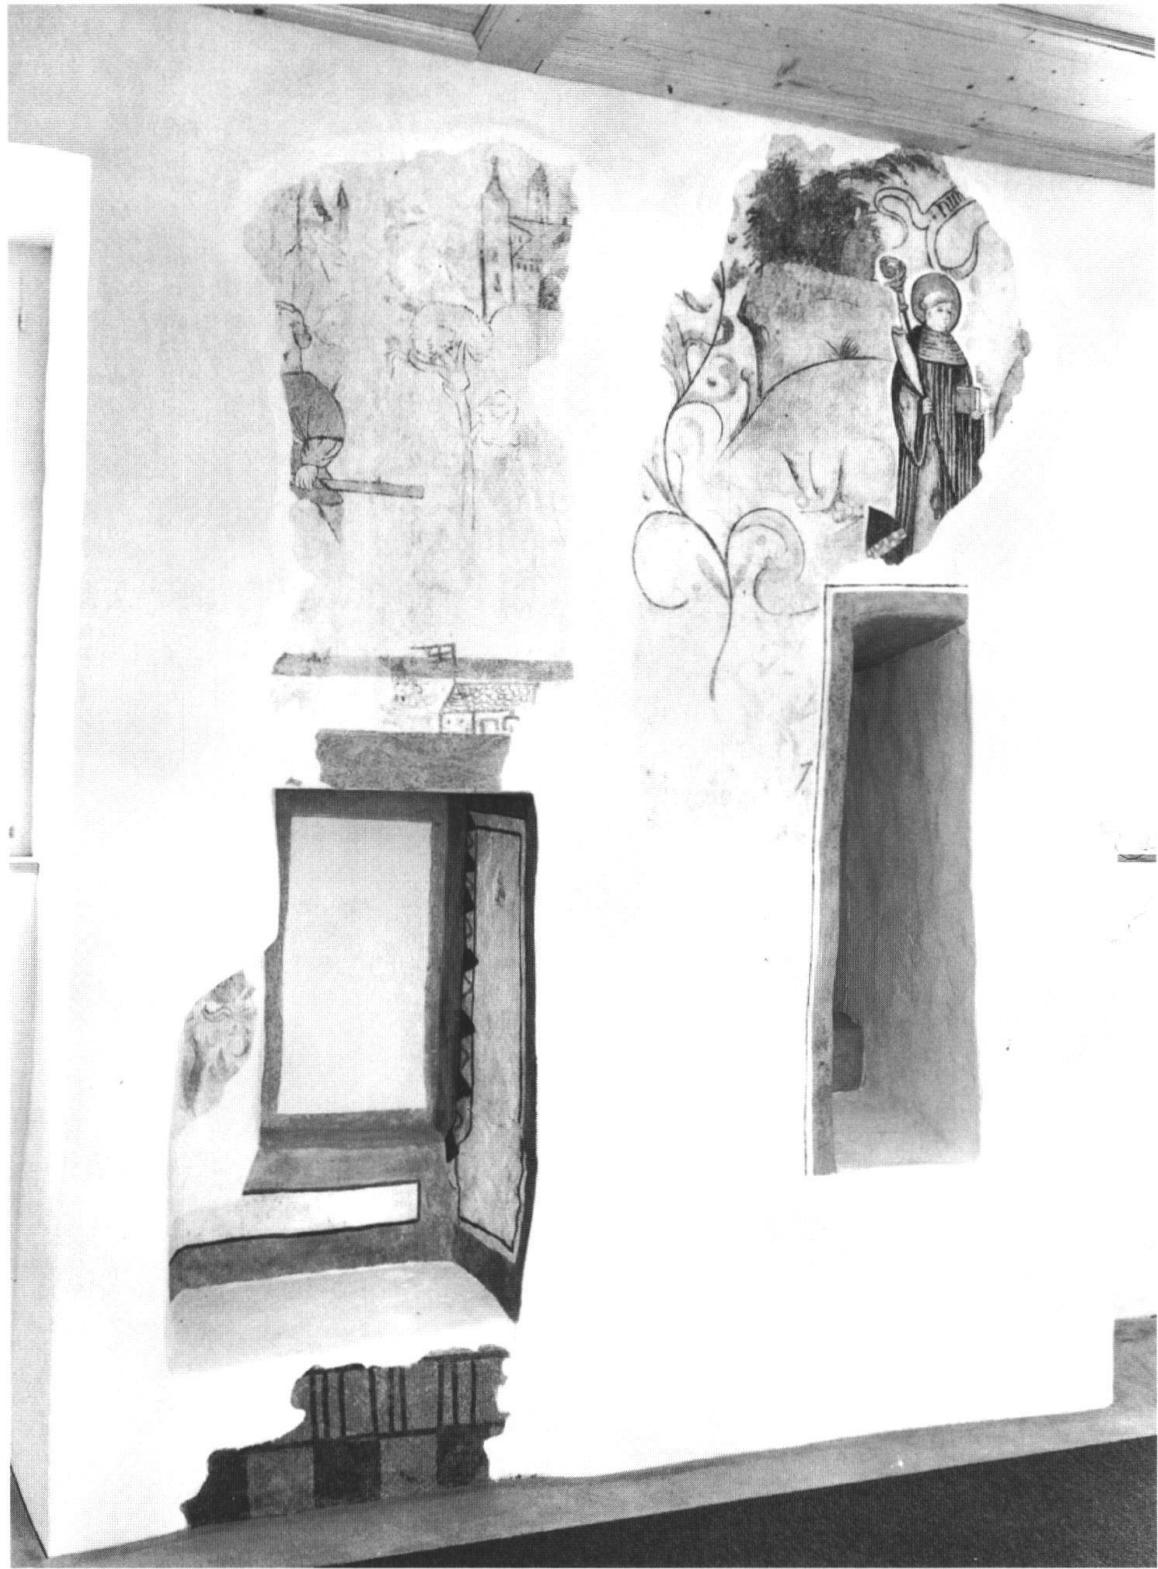
Abb. 1 Im einstigen Dormitorium fanden sich zahlreiche Fragmente von Wandmalereien aus verschiedenen Epochen, hier zwei freigelegte mittelalterliche Fensternischen,

die seitlich ausgemalt sind. Unten links konnte ein Stück Quadermalerei des 14. Jh. konserviert werden. Über den Nischen sind Reste bildlicher Darstellungen aus der Renaiss-

sance erhalten, links mit einem Krieger und einer Burg, rechts mit einem Hügel und Ranken. Die Figur des hl. Bernhard von Clairvaux gehört einer jüngeren Malschicht an.

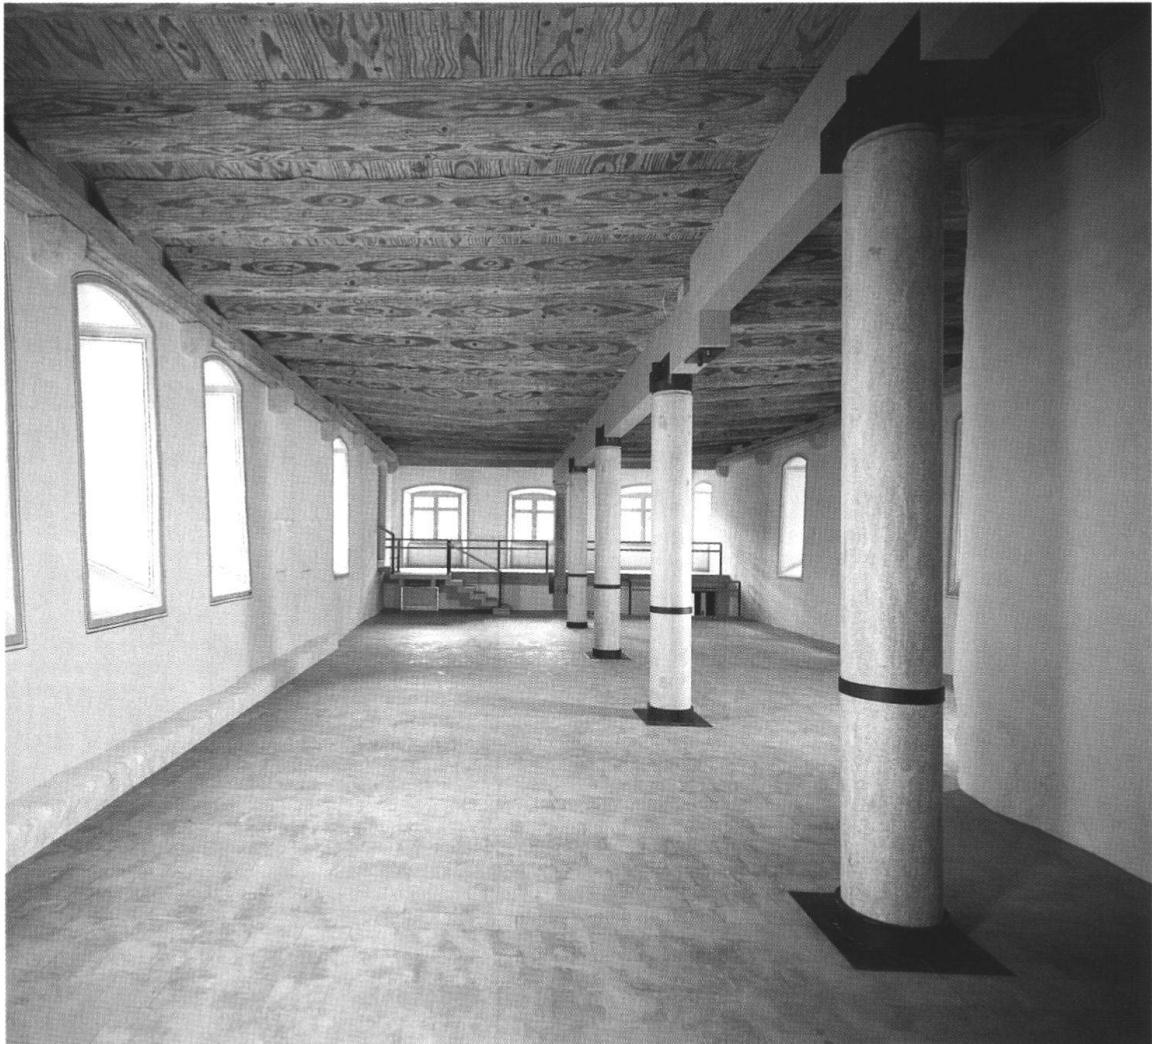
Abb. 2 Der wiederhergestellte Mönchssaal wird von der mächtigen Balkendecke aus der Gründungszeit des Klosters beherrscht. Die Raumhülle (Wände, Fenster, Bodenbelag und Deckenbemalung) ist im Zustand von 1600 zur Darstellung gebracht. Die mittlere Deckenabstützung, die Ausgestaltung der Galerie im Hintergrund etc. sind dagegen bewusst modern gestaltet.

Einen grossen Gewinn für das Erlebnis der Klosteranlage stellt die räumliche Wiederherstellung des Mönchssaals dar (Abb. 2). Nebst dem Kapitelsaal und dem 1961 restaurierten Refektorium war dieser Arbeitsraum der Mönche das dritte, wichtige Glied der ursprünglichen Raumfolge um den Kreuzgang. Er wurde nun als «Cafeteria» – als Aufenthaltsraum der Schüler zwischen den Lektionen – nahe an seiner ursprünglichen Funktion wiederbelebt. Im Vorzustand war dieser Gebäudeteil vielfach unterteilt und – teilweise als Duschanlage des Internats – völlig modern ausgekleidet.

Die Freilegungsarbeiten förderten eine wuchtige Balkendecke zutage, die durch Holzaltersbestimmung ins Jahr 1247 datiert werden konnte und folglich aus der Erbauungszeit des Klosters stammt. Eine weitere Überraschung stellte der tief gelegene, zu einem guten Teil noch vorhandene Tonplattenboden der Zeit um 1600 dar, der allerdings unter der späteren Aufschüttung verrottet war. Darin war auch die damalige Stützenstellung auszumachen. Mit Ausnahme des nördlichsten Teils,

der als Durchgang zum Kreuzgang und zur Treppe auf dem Hofniveau belassen und mit einer Glaswand abgetrennt werden musste, wurde der Boden auf dieses Niveau abgesenkt, wodurch die hallenartige Wirkung des Raums wieder zur Geltung kommt. An der Decke mussten zahlreiche gebrochene Balken mit eingelegten Armierungseisen, die in Kunststoff eingegossen sind, verstärkt werden – eine mittlerweile bewährte Methode, nicht mehr tragfähige Holzkonstruktionen zu reaktivieren. Die Deckenbohlen wurden mit Altbestand aus dem übrigen Gebäude ergänzt. Anstelle der ursprünglichen Mittelstützen (es sind steinerne Säulen zu vermuten) wurden moderne Betonpfeiler angebracht. Sie tragen den Unterzug, der zur Abstützung der irreversibel deformierten Balkendecke einen Versatz aufweist.

Der Innenverputz wurde unter Integration originaler Partien analog erneuert, desgleichen die Graubandfassung unter der Decke und an den Fenstern. Die Balkendecke selbst erhielt um 1600 einen hellen Anstrich mit einer aufgemalten, abstrahierten Maserierung in Rot und Gelb. Von dieser fröhlichen Bemalung konnte etwa die Hälfte restauriert werden, und der Rest wurde entsprechend ergänzt.

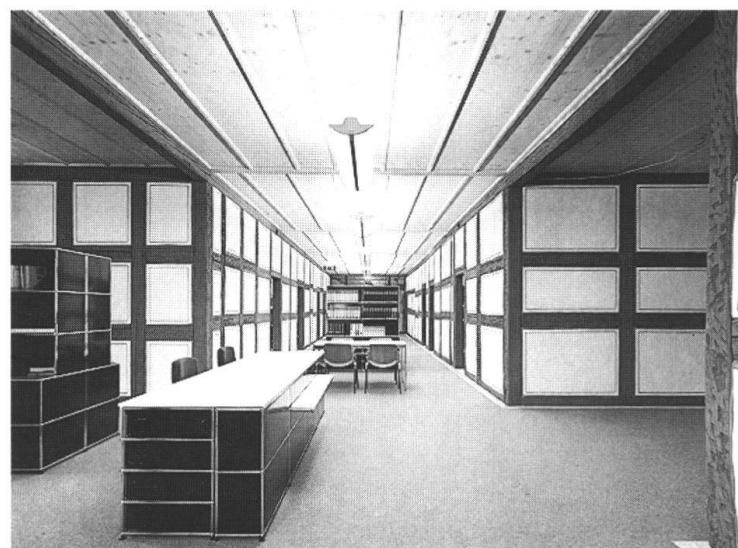
Abb. 4 Die neue Mediothek im ersten Obergeschoss wird von den um 1600 ins Dormitorium eingebauten Zellenwänden unterteilt. Im mittleren Bereich ist sie Bestandteil der durchs ganze Geschoss laufenden Ganghalle, die von den kräftig rot gefassten Wandriegeln geprägt wird. Die moderne Möblierung ist dazu in neutralen Tönen gehalten.

Während auf das am Südende ursprünglich vorgesehene Schulzimmer zugunsten der Wiederherstellung der Ganghalle verzichtet wurde, galt es in der nördlichen Hälfte des Flügels nach wie vor, die projektierte Mediothek (Abb. 4) unterzubringen, die hier in sinnvoller Verbindung zur Bibliothek gelegen ist. Glücklicherweise ergab die Konsultation entsprechender Fachleute, dass dafür nicht unbedingt ein Grossraum vonnöten ist. So konnte die Ganghalle – lediglich von auch feuerpolizeilich erforderlichen Glaswänden abgeschränkt – als Grossraum erlebbar gehalten werden. Im seitlichen Zellenbereich verzichtete man hier indessen auf jene Trennwände, die nur noch wenig Originalsubstanz aufwiesen. In der südlichen Gebäudehälfte sind dagegen die ursprünglichen Zellen alle wiederhergestellt und dienen hauptsächlich der Lehrerbibliothek.

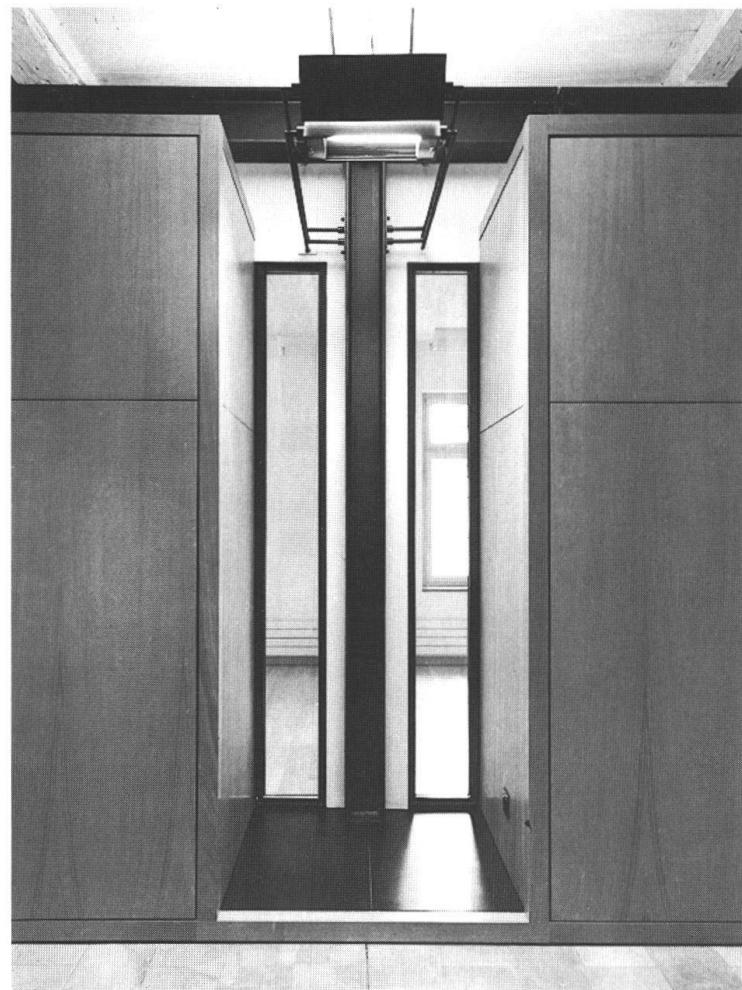
Abb. 5, 6 Die Ganghalle im zweiten Obergeschoss hat das Erscheinungsbild von 1621 zurückgewonnen (damals war das Gebäude um dieses Geschoss erhöht worden). Zur weiss gestrichenen Sichtbalkendecke und zum Tonplattenboden bilden die roten Wandriegel den Hauptakzent. Die an der Ostseite neu erstellten Musikzellen sind durch möbelartige Raumkästen zum Gang erweitert. Diese neuen Elemente sind in moderner Formensprache gehalten.

Das zweite Obergeschoss liess Abt Peter II. Schmid als weitere Bauetappe seiner im Rückblick chaotisch anmutenden Umbautätigkeit im Jahr 1621 aufsetzen, wobei der damals erst dreizehn Jahre alte Dachstuhl offensichtlich demontiert und um ein Geschoss angehoben wiederverwendet worden ist. Um den Altbau nicht übermäßig zu belasten, wurde nur die Südwand hochgemauert, während die beiden Längsfassaden in leichtem Fachwerk erstellt sind. Dieses wurde später innen und aussen verputzt, weshalb bei einer jüngeren Renovation – wohl im Irrtum, es handle sich um Mauerwerk – steinerne Fenstergewände eingebaut worden sind. Die Rückführung des Gebäudeäussern, wo das Riegelwerk ursprünglich wohl ebenfalls sichtbar gewesen sein dürfte, stand nun nicht zur Diskussion. Hingegen wurde das Fachwerk im Bereich der restaurierten Innenräume freigelegt, wo nun allerdings die Fenster nicht mit der einstigen Einteilung übereinstimmen. Für den aufmerksamen Betrachter wird dadurch ein Stück Veränderungsgeschichte lesbar. Die innere Gliederung des Geschosses mit Ganghalle und seitlichen Zellen entspricht genau jener im ersten Obergeschoss und hat auch eine ähnliche Entwicklung mitgemacht: Auch hier war die westliche Gangwand versetzt und wurde nun wieder in die ursprüngliche Position gebracht. Ansonsten hatten sich aber gerade die westlichen Zellen in vielem im Originalzustand erhalten, während die östlichen aus unbekannten Gründen im 19. Jh. weitgehend neu gebaut worden waren. Auf diesen Bereich wurden nun die im Projekt vorgesehenen Musikunterrichtsräume konzentriert, die wegen der Schalldichtigkeit neue Raumhüllen bedingten. Analog den einstigen Klosterzellen aufgereiht, erwiesen sie sich allerdings als etwas zu klein. Man ergänzte sie daher mit Ausbuchtungen in die Ganghalle, die von daher als eine Reihe eingestellter Holzkästen erscheinen, während die dahinter durchlaufende Glaswand die ursprüngliche Breite des Raumes beschreibt. In eleganter, moderner Formgebung ist damit eine originelle Lösung gelungen, die sowohl für die Ganghalle wie für die Musikzellen eine Bereicherung darstellt (Abb. 5, 6).

Gerade gegenüber dieser modernen Intervention zeigt sich gut, wie die Ausstrahlungskraft der rot gefassten Riegel trotzdem den historischen Charakter des Raumes dominieren lässt. Hierzu trägt bei, dass die dem ursprünglichen Zustand entsprechend weiss gekalkte Balkendecke hier original freigelegt werden konnte. Die westlichen Mönchszellen und je die äusserste an der Ostseite konnten im Zustand des 17. Jh. restauriert werden. Sie sind teilweise ohne feste Verwendung belassen, damit sich eine intensive Möblierung der dekorierten Räume erübrigkt. Wie stark die Zellen individualisiert wurden, zeigen die im ursprünglichen Zustand restaurierten Räume 254 bis 257 – alle mit rot gefassten Wandriegeln: Nr. 254 mit fein gehobelten, ungestrichener Balkendecke, die auf den Füllungsbrettern deko-

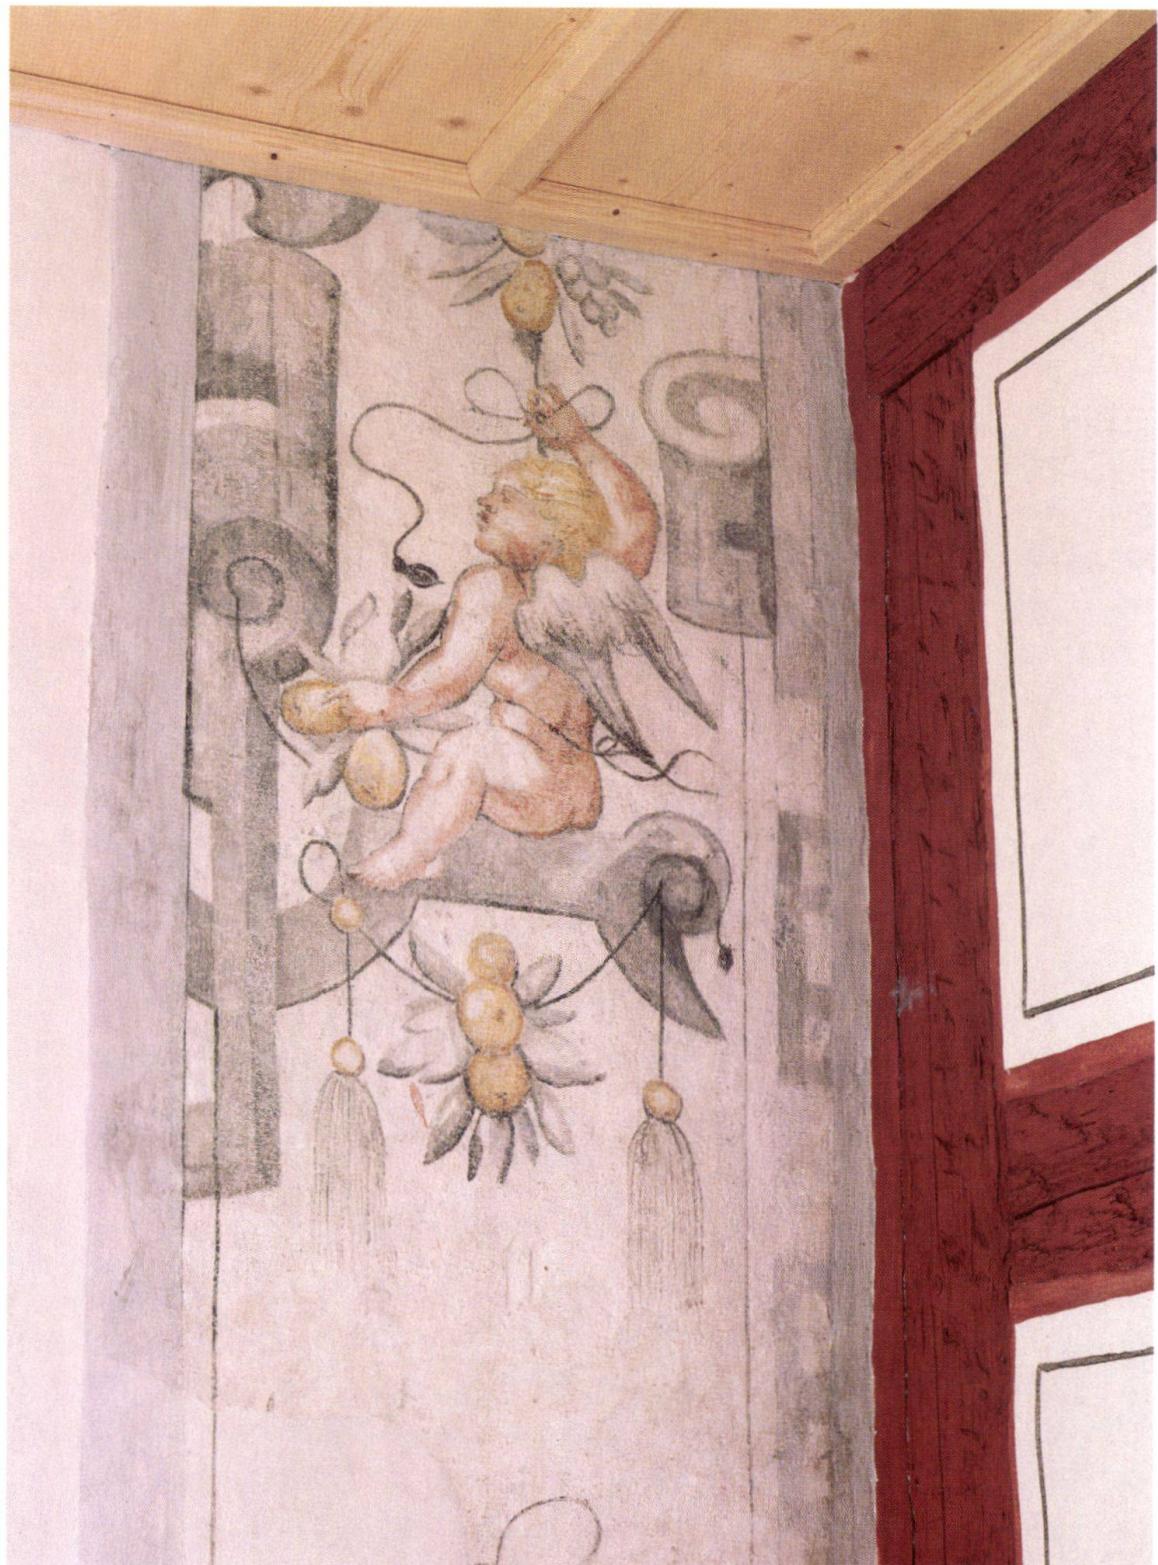
Abb. 7 Die in ihren Abmessungen und mit der unverkleidet belassenen Konstruktion sehr bescheidenen Mönchszellen des 17. Jh. sind durch Dekorationsmalerei

individualisiert. Die Abbildung zeigt eine besonders reiche Ausführung mit Grisaillemalereien von 1621 in den Verputzflächen der Riegelwand (Diamantquader

in den unteren, gitterartige Arabesken in den mittleren und Rollwerkgehänge in den oberen Feldern).

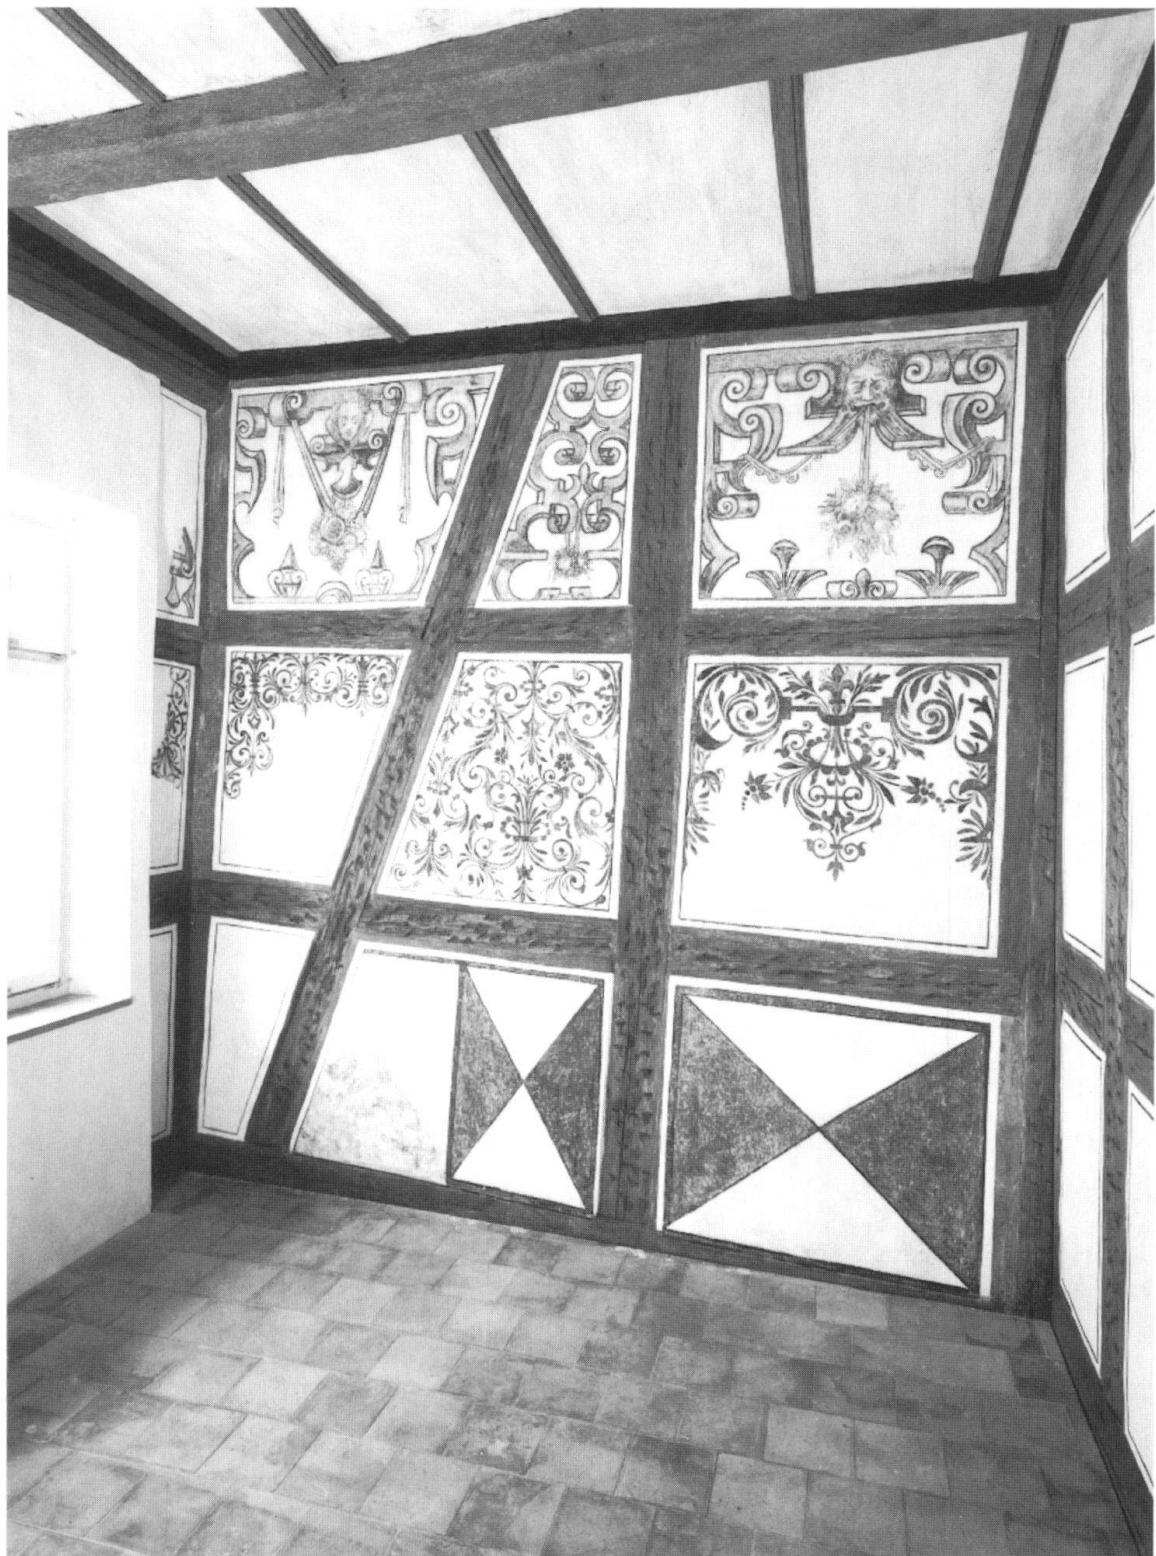
Abb. 8 Für die Raumdekoration des 17. Jh. sind die farbig gefassten Wandriegel und die von grauen Bändern begleiteten Raumkanten bestimmend. Daneben wurden

aber oft auch in die weissen Wandflächen aufwendige Ornamente gesetzt. An den Aussenwänden der Ganghalle im ersten Obergeschoss sind dies um 1600 Grisailles mit

Roll- und Beschlägework, Tüchern und Kordeln sowie bunt eingesetzten Putos und Fruchtgehängen. Davon konnten mehrere, grössere Fragmente restauriert werden.

Die Ganghalle hat ihre Ausdruckskraft insbesondere durch die Wiederherstellung der roten Fassung der Wandriegel zurückgewonnen. Dazu gehörte um 1600 eine reiche Dekorationsmalerei an den gemauerten Außenwänden: Grisailles mit Roll- und Beschlägework, Tüchern und Kordeln sowie bunt eingesetzte Putos und Fruchtgehänge. Davon konnten etliche, grösstere Fragmente wieder zur Darstellung gebracht werden. Das Portal zur Bibliothek mit seinem ornamental behauenen Gewände und dem Doppelwappen Kloster Wettingen und Abt Peter II. Schmid und das kunstvolle Schmiedeisen Geländer an der Treppe zur Kirche kommen im wiederherstellten Umfeld erst richtig zur Geltung.
