Zur Restaurierung der Alten Kirche in Wohlenschwil

Ein halbes Jahrhundert Denkmalpflege

Jürg Andrea Bossardt

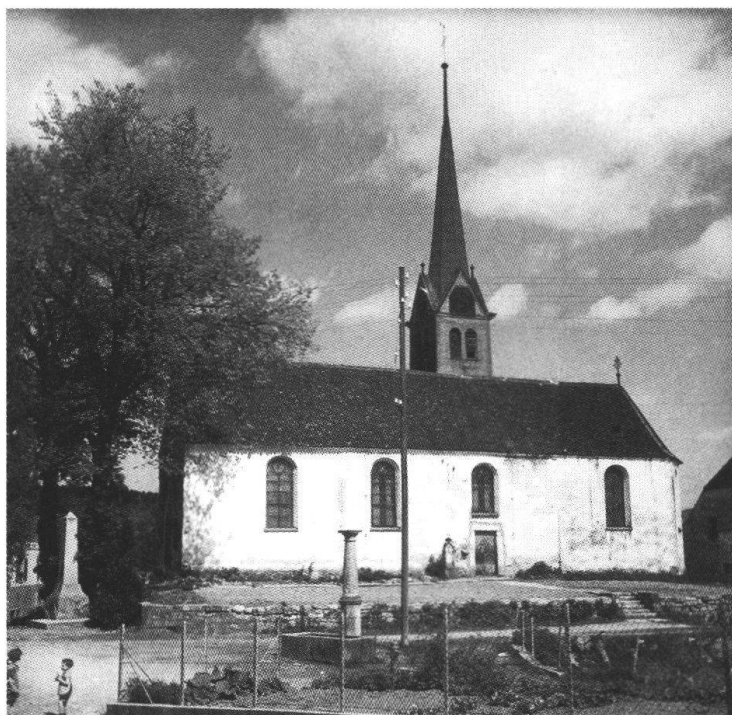
Wohlenschwil, Alte Kirche.
Äusseres von Süden im Jahr
1946. (Denkmalpflege des
Kantons Aargau)

entfernt, durch den man als einzigem Zugang vom ersten Turmgeschoss auf die Kanzel gelangte. Die Kanzel und die von ihren Bildern und Figuren entblösten drei Altarretabel wurden entfernt. Schiff und Turm erhielten einen zeittypischen, zementgebundenen Naturputz. Das Vorzeichen wurde basierend auf den noch vorhandenen Säulenpostamenten und der an der westlichen Aussenwand noch lesbaren Dachlinie rekonstruiert. So war das Bauwerk 1957 für die Aufnahme des Schweizerischen Bauernmuseums, der eigentlichen Urzelle des Freilichtmuseums Ballenberg, gerüstet. Ohne diese Nutzung wäre das weitere Schicksal wohl viel ungewisser gewesen, verfuhr man doch mit funktionslos gewordenen Denkmälern bis in die späten 70er-Jahre weit ungnädiger als heute.

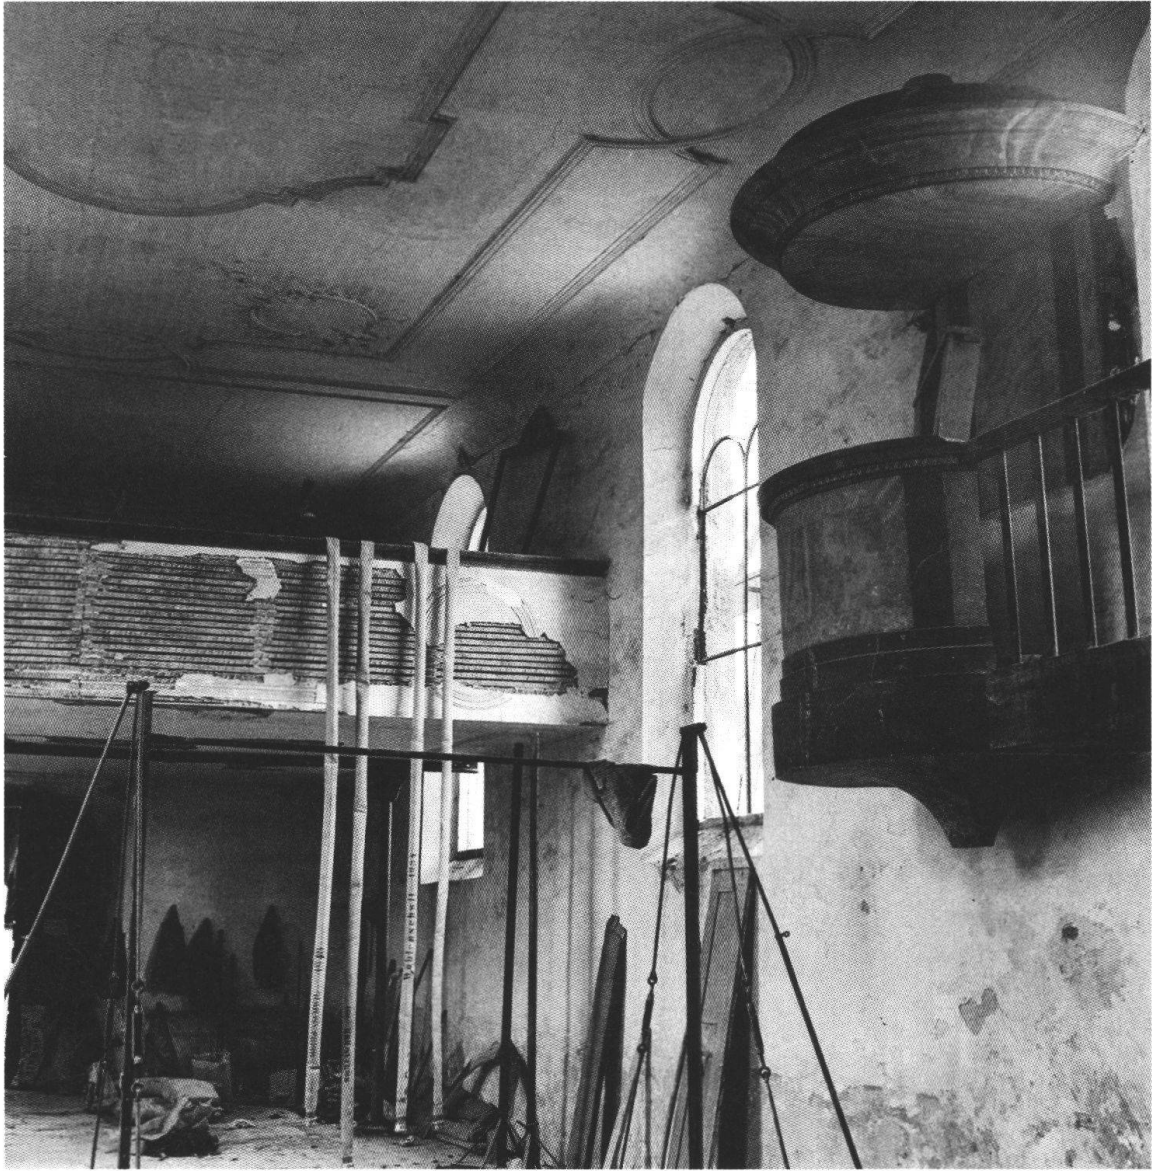
Wohlenschwil, Alte Kirche.
Inneres gegen die Empore vor
1953. (Denkmalpflege des
Kantons Aargau)
