Artikel: Zur Restaurierung der Alten Kirche in Wohlenschwil: ein halbes

Zur Restaurierung der Alten Kirche in Wohlenschwil

Ein halbes Jahrhundert Denkmalpflege

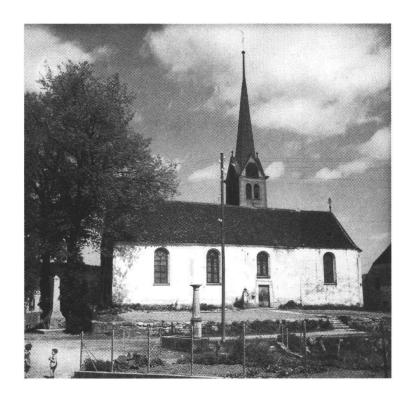
Wohlenschwil, Alte Kirche. Äusseres von Süden im Jahr 1946. (Denkmalpflege des Kantons Aargau)
