Artikel: Zur Restaurierung der Alten Kirche in Wohlenschwil : ein halbes Jahrhundert Denkmalpflege

Zur Restaurierung der Alten Kirche in Wohlenschwil

Ein halbes Jahrhundert Denkmalpflege

Jürg Andrea Bossardt

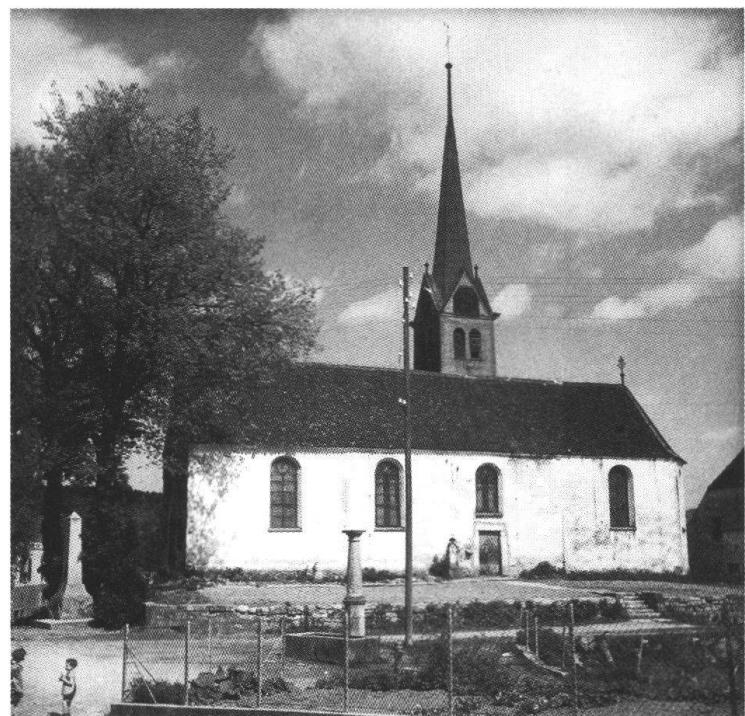
Wohlenschwil, Alte Kirche.
Äusseres von Süden im Jahr
1946. (Denkmalpflege des
Kantons Aargau)

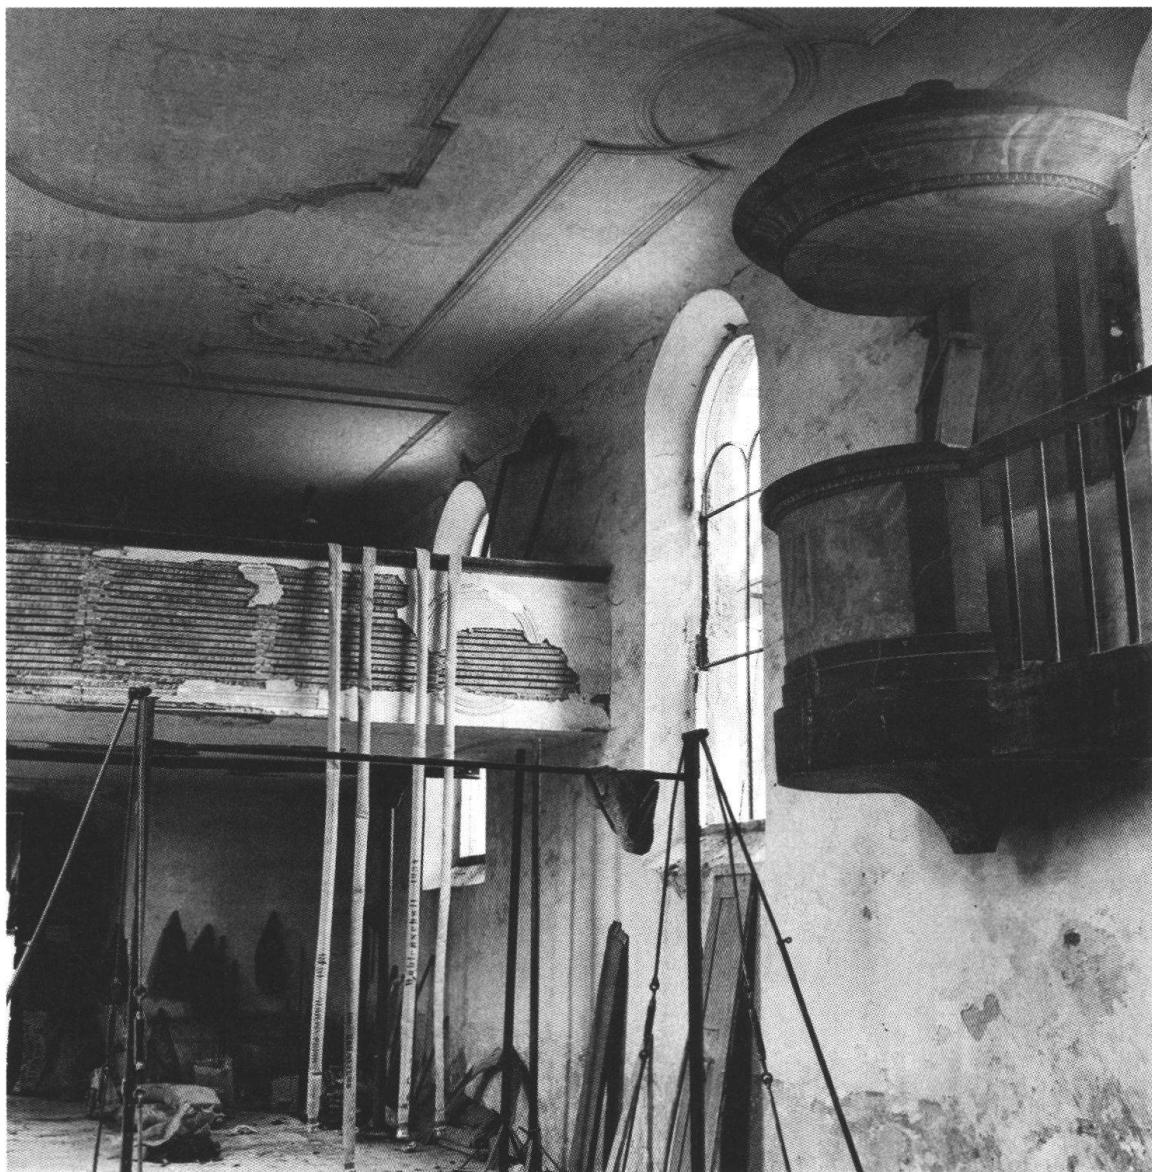
Wohlenschwil, Alte Kirche.
Inneres gegen die Empore vor
1953. (Denkmalpflege des
Kantons Aargau)
