# Krummbach–Damsau, eine unsichere Gegend

## Die Abrutschungen über der Damsau zwischen Baden und Neuenhof

Von Franz Streif, Oberrohrdorf.

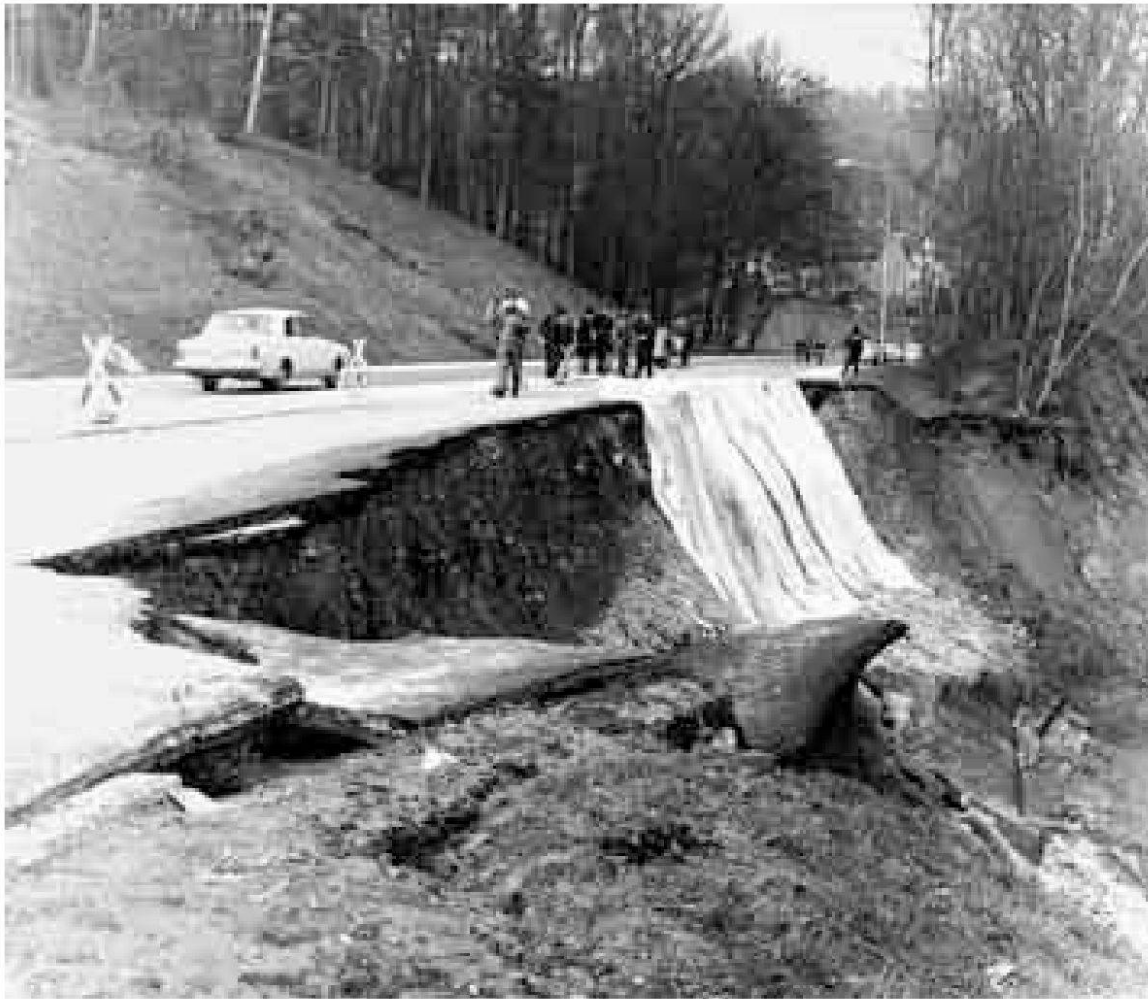
29. März 1964, Neuenhoferstrasse, Baden, Blickrichtung Baden. 40 000 Kubikmeter Erdreich hatten sich in Bewegung gesetzt. Fachleute begutachten den Schaden (Stadtarchiv Baden, E.32.266).

Am Karfreitag 1964 musste die soeben neu erstellte Neuenhoferstrasse komplett gesperrt werden. Die limmatseitige Fahrbahn war auf einer Länge von 50 Metern eingebrochen und zum Fluss hin abgesackt. Das war für die in vollem Gang befindliche Badener Verkehrssanierung ein herber Rückschlag. Der Verkehr auf diesem im Herbst 1963 in Betrieb genommenen Strassenstück konnte in der Folge während mehr als einem Jahr nur einspurig geführt werden. Die Katastrophe hatte sich angekündigt. Seit Jahresbeginn waren im neuen Strassenbelag immer wieder Risse und Spalten entstanden. Eine Woche vor dem Abbruch hatte sich die Fahrbahn in diesem Bereich erheblich gesenkt. Man schüttete die Mulde wieder zu und flickte den Strassenbelag. Handelten die Strassenbauer damals fahrlässig? Ein Blick in die Vergangenheit hätte ihnen manche schlaflose Nacht erspart.

Als es dann an Ostern 1964 zum grossen Desaster kam, der beschriebenen Abrutschung der Strasse, wurde der Kompostberg in Windeseile abgegraben. Eine Pioniereinheit der Armee rückte mit grossem Gerät an. Mit Ausbruchmaterial aus dem Schlossberg wurde eine Zufahrtsrampe erstellt, auf welcher 25 000 m<sup>3</sup> Schutt abtransportiert und in einem alten Steinbruch in Neuenhof deponiert wurden.

Über die Kosten von 168 000 Franken entstand wieder eine Auseinandersetzung mit Expertisen und Gutachten. Die Gemeinde Baden stellte sich auf den Standpunkt, die Deponie Krummbach sei nicht die Ursache für den Abrutsch der Ausfallstrasse gewesen. Dieser sei vielmehr durch die Anschüttung einer grossen Böschung unterhalb des alten Spanischbrödlbahn-Dammes hervorgerufen worden. Das kantonale Tiefbauamt hingegen vertrat die Auffassung, die Auffüllung der Deponiestelle Krummbach über eine vom Kanton bewilligte Kote hinaus habe zum Abrutsch eines Teils der Strasse geführt.

Zur Sicherung der Neuenhoferstrasse wurden unterhalb der Abrutschstelle Fundamenthöcker in die Tiefe des Molassefelsens verankert. Noch während dieser Sicherungsarbeiten kam etwas weiter südlich, an der Strasse zur Damsau, wiederum die Erde ins Rutschen. Zur Entlastung des Dammes mussten hier etwa 5000 m<sup>3</sup> Rutschterrain abgebaggert werden.

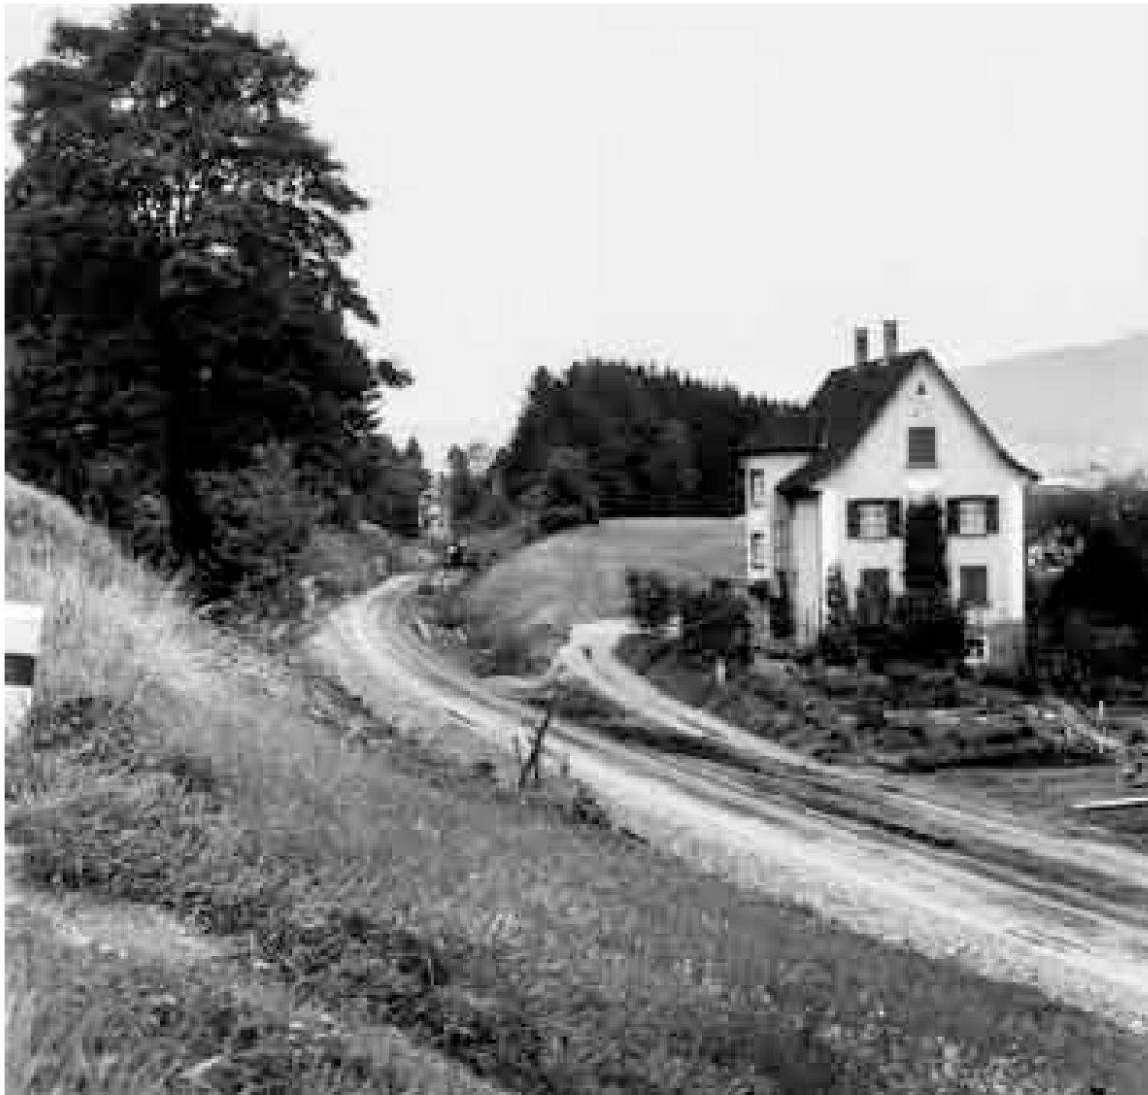
Die Neuenhoferstrasse entsteht auf dem Bahntrasse der Spanischbrödlbahn, rechts das noch bestehende Haus mit besonderen Geschichten. Links in der Bildmitte die ebenfalls noch bestehende Stützmauer der alten Dampfbahn (Staatsarchiv Aargau, ZWA 1999.009).

Inzwischen wurde das Projekt der neuen Ausfallstrasse in Angriff genommen. Sie sollte vom Badener Schulhausplatz bis zum Kreuzstein in Neuenhof auf dem Bahnkörper der Spanischbrödlbahn gebaut werden. Schon während des Baus zeigten sich unterhalb der Deponie Risse im Strassenbett. Ihre Ursache suchte man beim Löschwasser, mit dem man regelmässig die im Kehrichthaufen ausbrechenden Feuer bekämpfen musste.
