| Artikel: | Seconda campagna di scavo a Castel San Pietro, zona Chiesa Rossa |

Seconda campagna di scavo a Castel San Pietro, zona Chiesa Rossa.

Alfio Martinelli

Estratto dal rapporto preliminare

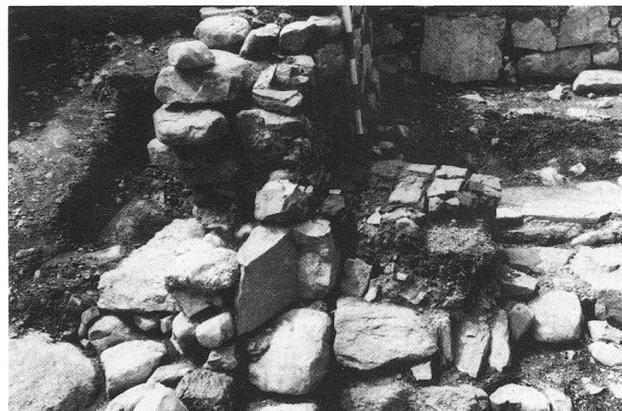
(fig. 1) CSP. Resti del focolare; da notare nella parte inferiore il riempimento del XV secolo.

Non si sono potuti individuare i livelli di pavimentazione se non per una piccola frazione di focolare nell'**angolo SO** della costruzione principale, rimasta miracolosamente intatta nonostante i continui lavori di aratura e sistemazione del terreno (fig. 1).

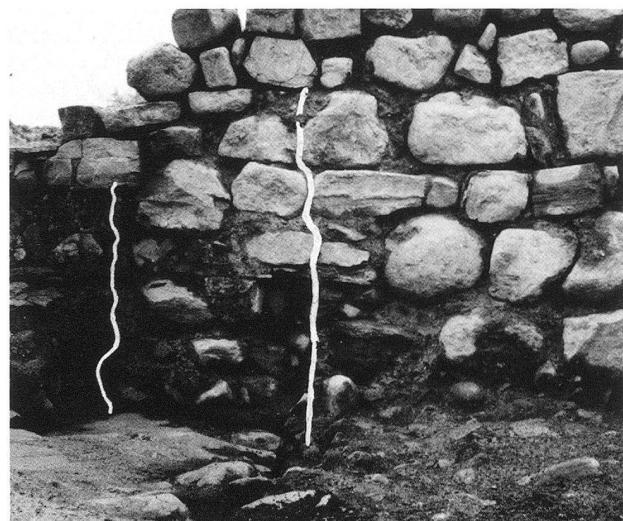
(fig. 4) area dello scavo a S della Chiesa Rossa. La struttura rettangolare o «officina artigianale» tagliata e ampliata nel XV sec.

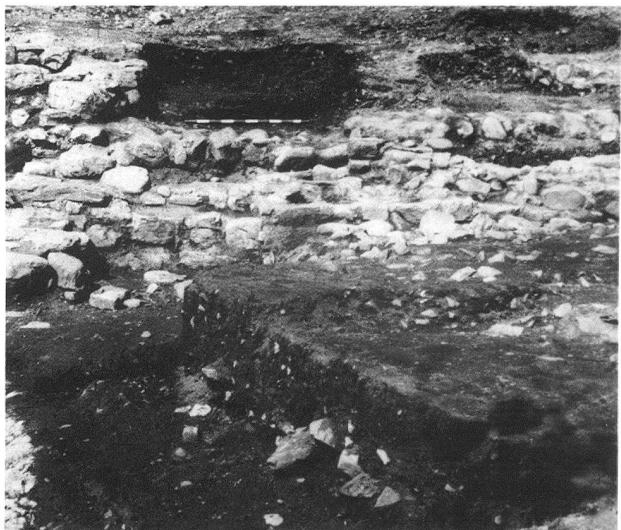
(fig. 5) Stratigrafia all'interno della costruzione rettangolare o «officina». Si nota lo strato di terra nera.

tallici e vitrei. Dati più precisi potranno quindi essere raggiunti dopo uno studio approfondito di tutto il materiale. Già sin d'ora possiamo però affermare che i materiali provenienti dallo strato superiore rimangiano, e in particolar modo la ceramica graffita presente sotto forma di 2 piatti frammentari, 1 piede di un boccale, 1 fondo di ciotola e diversi frammenti di pareti (in totale ne sono stati rinvenuti 66) collegati ai frammenti di almeno 7 bicchieri dalle pareti sottilissime e dai fondi concavi sono riferibili ai secoli XIV e XV (tavola 2). Il ritrovamento del frammento di pavimento o focolare ancora in situ e di 3 monete a livello del piano di demolizione del M7 (1395-1402) ci forniscono un postquam abbastanza affidabile per l'ultima fase costruttiva in quest'area. Ad un momento anteriore è da far risalire lo strato di terra nera molto ricca di carboni di piccola legna (fig. 5).
