Artikel: Die Ausgrabung der Burgruine "Scheidegg" ob Gelterkinden : ein
Arbeitsbericht
Autor: Ewald, Jürg
DOI: <https://doi.org/10.5169/seals-859863>

Die Ausgrabung der Burgruine «Scheidegg» ob Gelterkinden

Ein Arbeitsbericht ¹ von *Jürg Ewald*

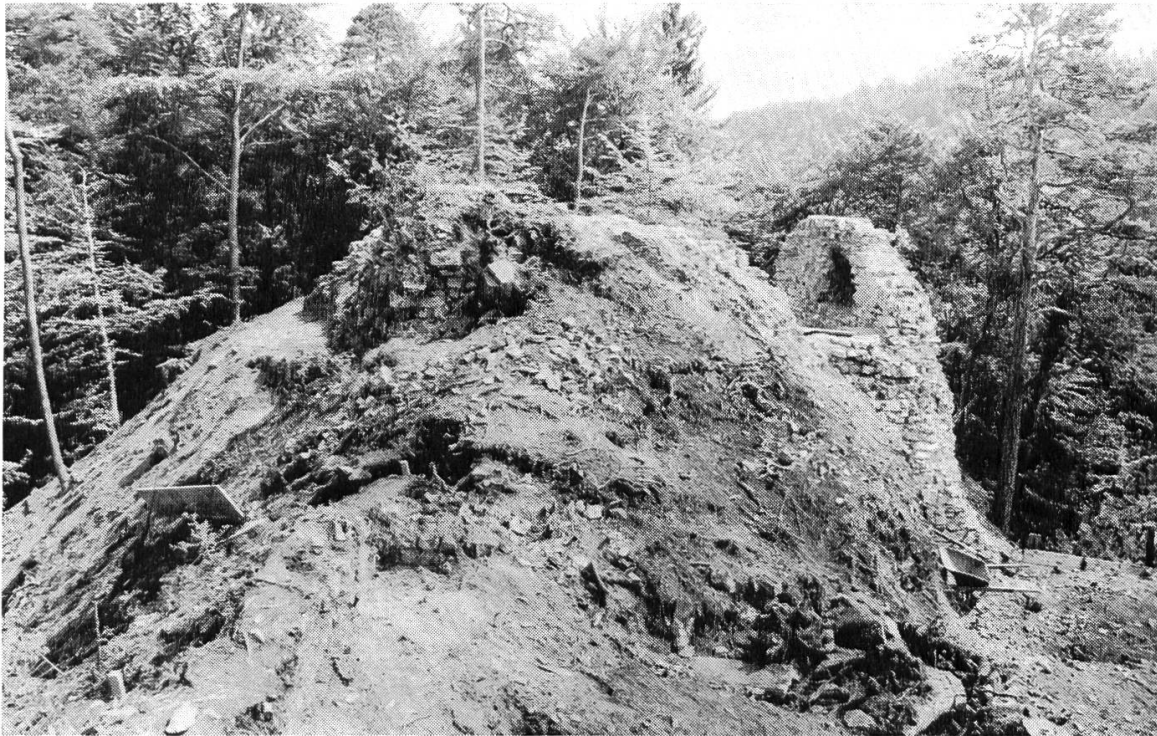
Bild 2. Der Burghügel bei Beginn der Etappe 1971 von Norden. Im Hintergrund rechts Mauer 1, die Westwand des Bergfrieds.

welche sich auf den übrigen, tiefer liegenden nördlichen Teil der Burg erstreckte, von welchem vor der Untersuchung nur kleine Reste der Aussenmauer zutagegetreten waren (Bild 2). Schon bei der Ausräumung der bis zu 4 m mächtigen Schuttmassen zeigte es sich, dass es hier Mauern gab, die noch manchen Meter hoch erhalten waren. An inneren Bauten in diesem Teil fanden sich nur die Mauern 9 und 10, die sich mit der Entdeckung des *Rundschachtes* im Geviert Mauer 2 – 11 – 9 – 10 eindeutig als Stützmauern einer *Zisterne* zu erkennen gaben.
