BASELBIETER HEIMATBLÄTTER

Nr. 4 37. Jahrgang Dezember 1972

Die Ausgrabung der Burgruine «Scheidegg» ob Gelterkinden

Ein Arbeitsbericht 1 von Jürg Ewald

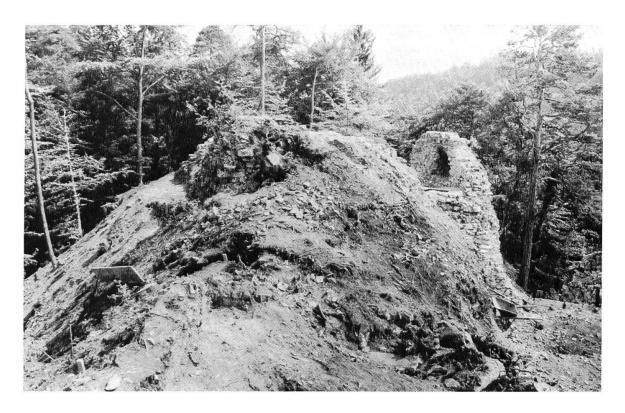
Bild 2. Der Burghügel bei Beginn der Etappe 1971 von Norden. Im Hintergrund rechts Mauer 1, die Westwand des Bergfrieds.

welche sich auf den übrigen, tiefer liegenden nördlichen Teil der Burg erstreckte, von welchem vor der Untersuchung nur kleine Reste der Aussenmauer zutagegetreten waren (Bild 2). Schon bei der Ausräumung der bis zu 4 m mächtigen Schuttmassen zeigte es sich, dass es hier Mauern gab, die noch manchen Meter hoch erhalten waren. An inneren Bauten in diesem Teil fanden sich nur die Mauern 9 und 10, die sich mit der Entdeckung des Rundschachtes im Geviert Mauer 2-11-9-10 eindeutig als Stützmauern einer Zisterne zu erkennen gaben.
