Artikel: Die Ausgrabung der Burgruine "Scheidegg" ob Gelterkinden : ein Arbeitsbericht
Autor: Ewald, Jürg
DOI: <https://doi.org/10.5169/seals-859863>

Die Ausgrabung der Burgruine «Scheidegg» ob Gelterkinden

Ein Arbeitsbericht ¹ von *Jürg Ewald*

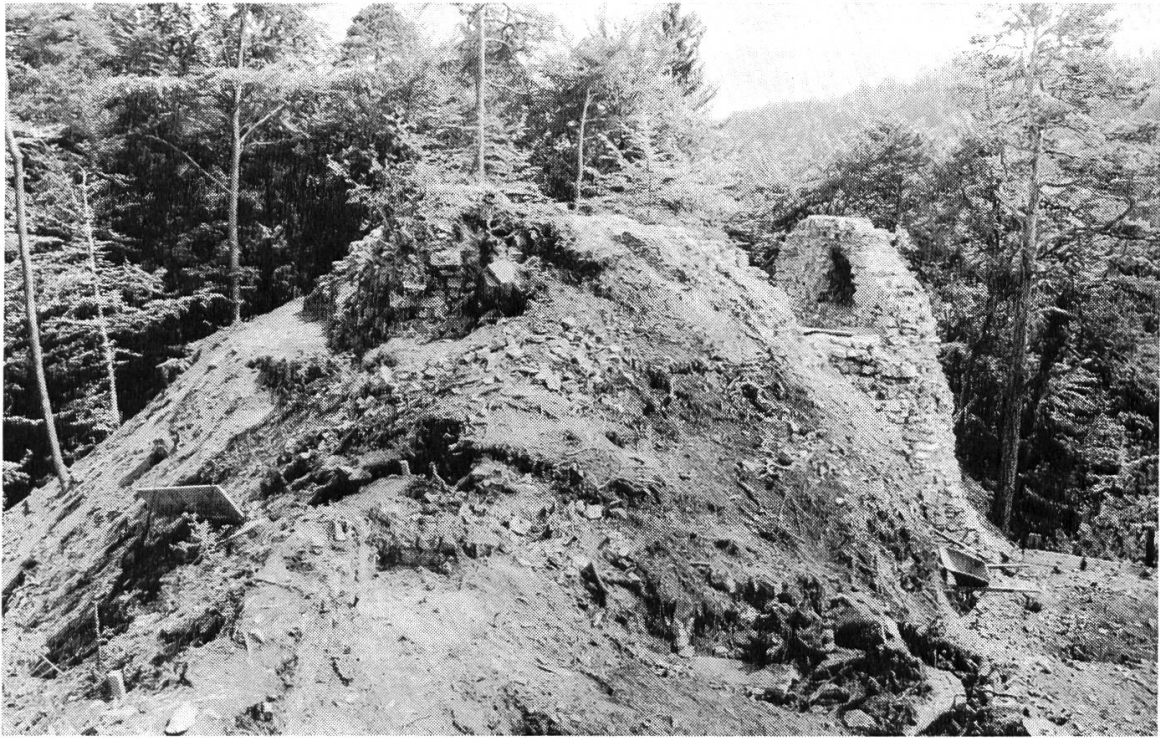
Bild 2. Der Burghügel bei Beginn der Etappe 1971 von Norden. Im Hintergrund rechts Mauer 1, die Westwand des Bergfrieds.

welche sich auf den übrigen, tiefer liegenden nördlichen Teil der Burg erstreckte, von welchem vor der Untersuchung nur kleine Reste der Aussenmauer zutagegetreten waren (Bild 2). Schon bei der Ausräumung der bis zu 4 m mächtigen Schuttmassen zeigte es sich, dass es hier Mauern gab, die noch manchen Meter hoch erhalten waren. An inneren Bauten in diesem Teil fanden sich nur die Mauern 9 und 10, die sich mit der Entdeckung des *Rundschachtes* im Geviert Mauer 2 – 11 – 9 – 10 eindeutig als Stützmauern einer *Zisterne* zu erkennen gaben.

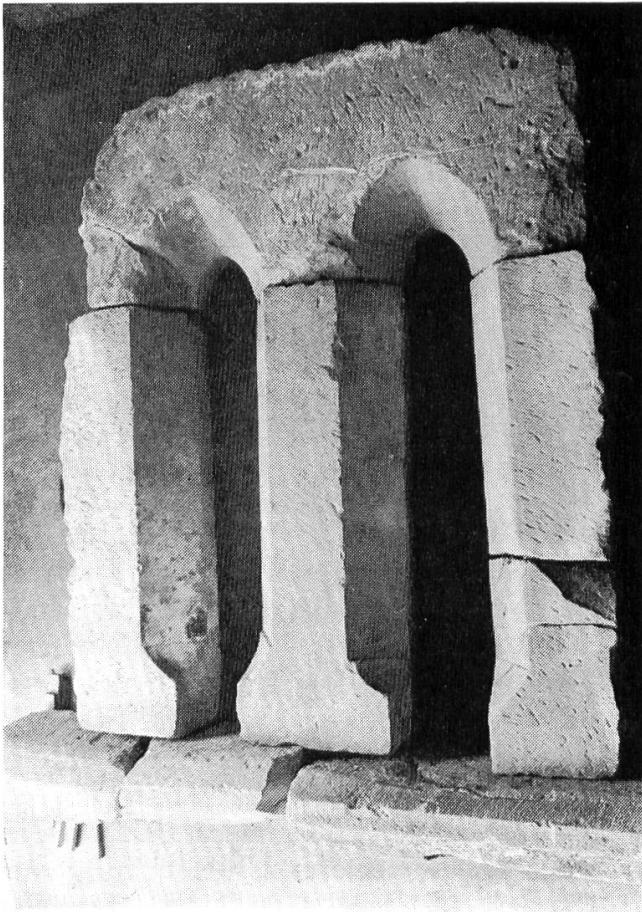
Bild 3.
Eines der geborgenen Fenster-
gewände.

Scheitelhöhe im Licht 1,15 m.

Auf diesem Zisternenbereich und im Schacht selbst sowie im Bereich zwischen Mauer 10 und 5 fand sich eine grosse Zahl von schlicht bearbeiteten Sandsteinblöcken (Bild 3). Das Puzzle mit diesen Fenster- und Türgewänden an Ort und Stelle sowie in den Werkstätten des Kantonsmuseums ergab zwei spitzbogige Doppelfenster, ein einfaches Fenster mit Spitzbogen sowie einen grossen Torbogen von 2,25 m Scheitelhöhe und 140 cm lichter Weite.

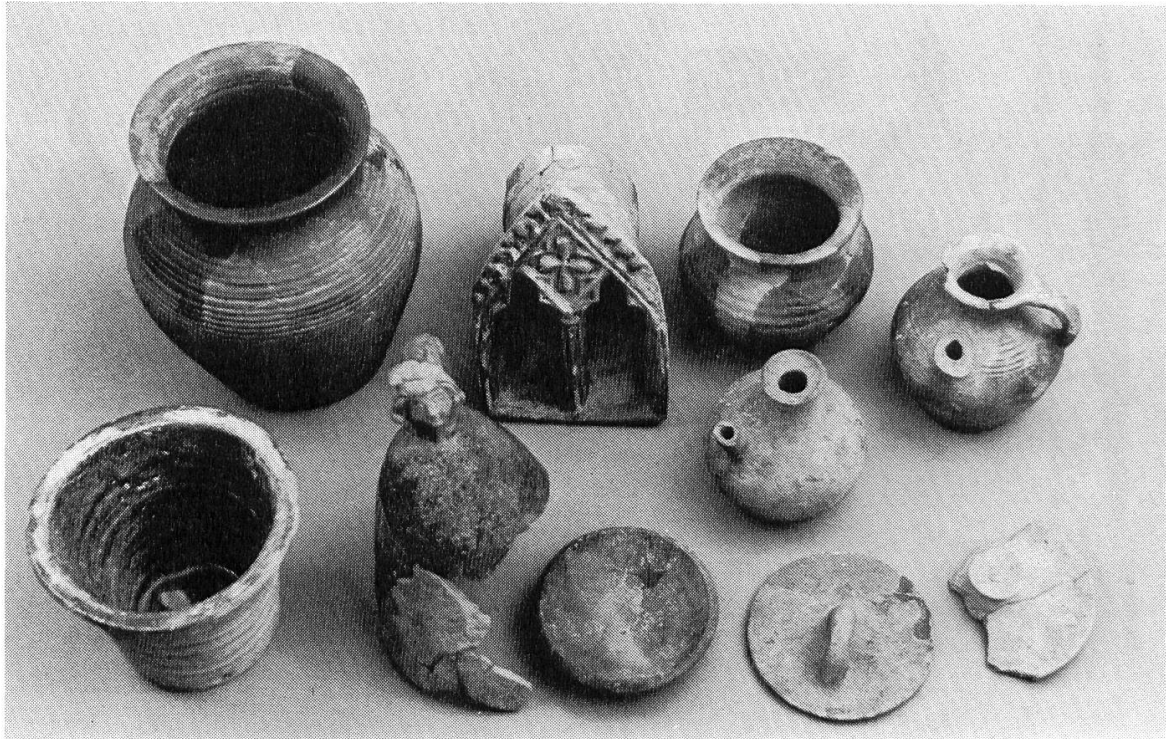
Bild 5. Keramikfunde, v. l. n. r. hinten: Topf (Höhe 20 cm), Nischenkachel, kleiner Topf, zwei Fläschchen; vorn: innenglasierte Napf-Kachel, Fragment eines Sturzbechers mit Henkel und Zierkopf, Tellerlämpchen, zwei Topfdeckel.

Reiche Ernte an schönen Funden durften wir auf dem Gelniveau des Hofes oder Stalles innerhalb der Mauern 9 – 8 – 7 – 5 halten. Unter den mehrere Meter mächtigen Schuttschichten stiessen wir auf eine kompakte und völlig unberührte *Zerstörungs- und Brandschicht* von rund 20—50 cm Mächtigkeit. Diese enthielt die Hauptmasse der nicht nur «klassischen», sondern auch einiger seltener mittelalterlichen Funde. Im Rahmen dieser Zusammenfassung sei nur auf die Bilder 4 und 5 verwiesen, die eine kleine Auswahl von Eisen- und Keramikfunden zeigen.
