Zeitschrift: Baselbieter Heimatblätter
Herausgeber: Gesellschaft für Regionale Kulturgeschichte Baselland
Band: 54 (1989)
Heft: 1

Der Bergrutsch von Thürnen im Jahre 1758

Von *Paul Suter*

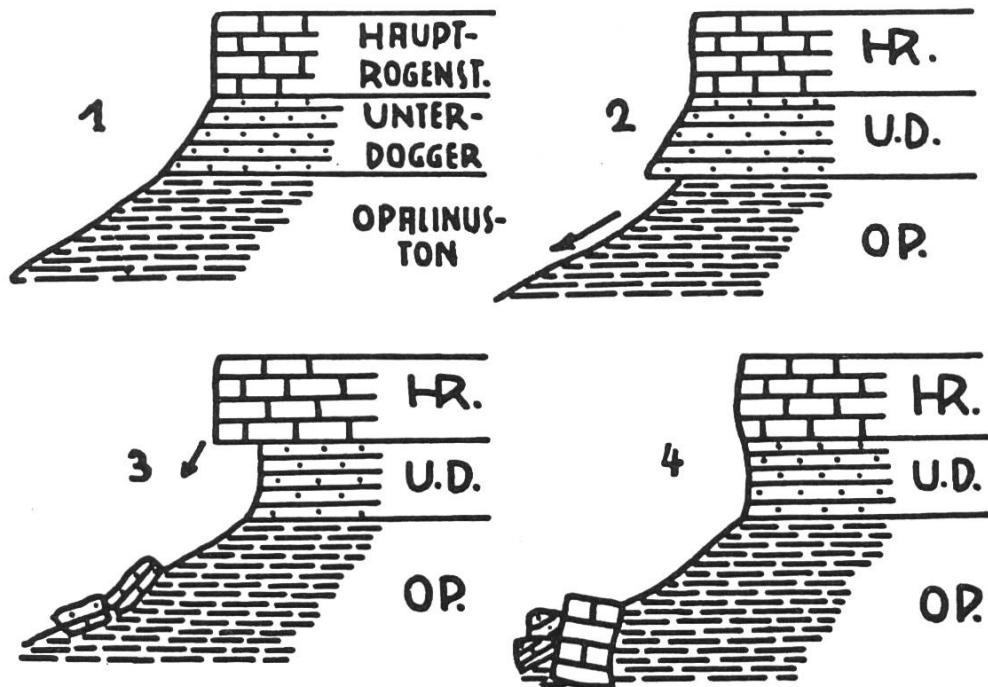
Die Opalinustone werden durch starke Regenfälle in eine plastische, dickflüssige Masse umgewandelt, die dann auf das Niveau der unterliegenden ältern Schicht talwärts fliesst. Die hangenden Schichten des Opalinustones verlieren dadurch den Untergrund und stürzen nach. Es lösen sich zuerst die Schichten des Unteren Doggers und unterhöhlen die Hauptrogensteinkante, bis diese dann in Form eines Bergsturzes zu Tale gleitet.

Abb. 4. Schema eines Bergrutsches, nach Dr. Willy Mohler. 1 Ursprünglicher Zustand, 2 Abgleiten des Opalinustones, 3 Abgleiten des Unteren Doggers, 4 Absturz der Hauptrogensteinkante.

Solche Abbruchnischen kennen wir bei uns viele, zum Beispiel die Rickenbacherfluh und besonders die Thürnerfluh.» Hiezu Abb. 4.

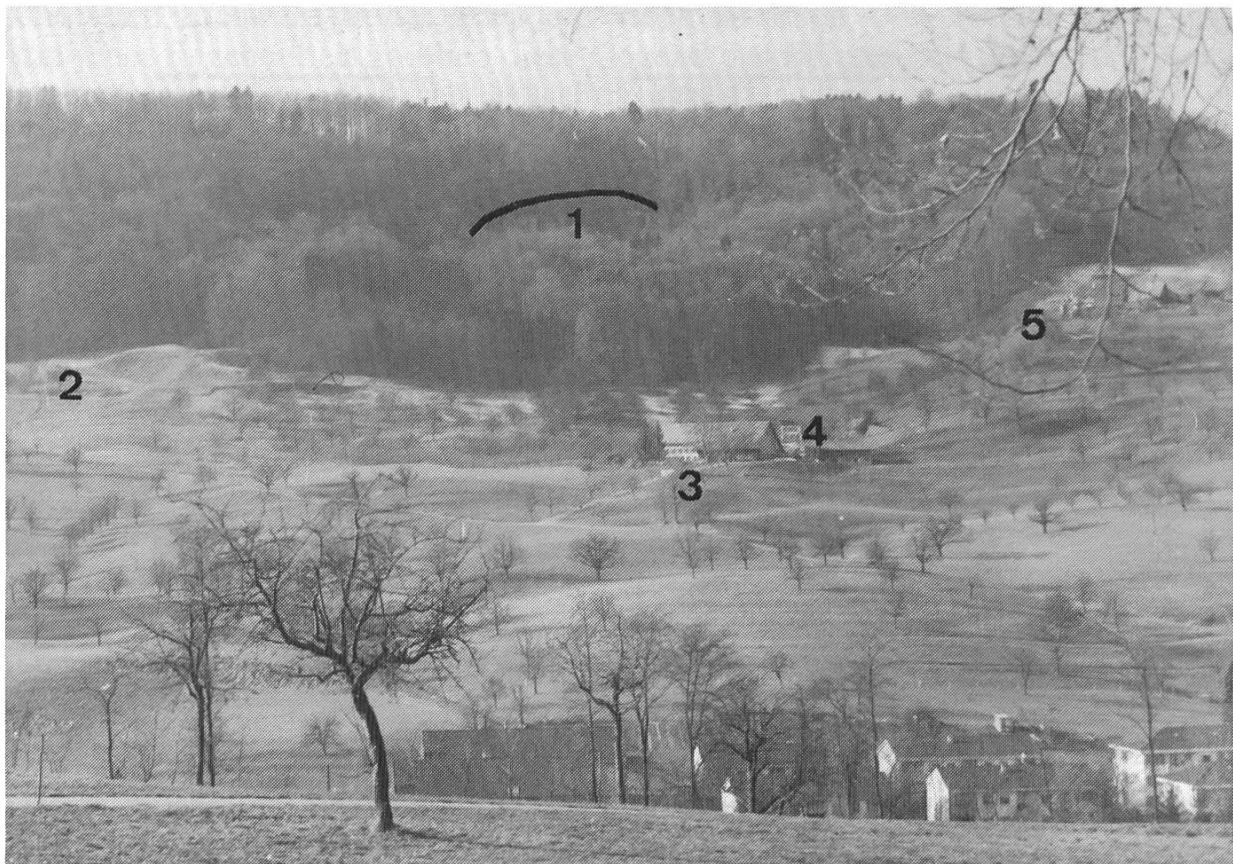
Abb. 5. Der heutige Zustand des Rutschgebietes. Photo von Dr. Peter Suter am 6. Februar 1989.
 1 Überwachsene Ausbruchnische des Hauptrogensteins, 2 Einzelhof Brand, 3 Erlenhof, 4 Einzelhof Erlimatt, 5 Einzelhof Blitten.

Das ehemalige Gebiet des Bergrutsches von 1758 ist im bewegten Relief des linken Talhanges noch gut sichtbar. Zwar ist die Ausbruchsnische in der Rogensteinkante des Obbergs schon längst überwachsen, doch zeigt die Ausbuchtung des Waldes bei «Grütsch» den Verlauf der Rutschmasse noch deutlich an. Erstaunlich ist, dass im Rutschgebiet einige Einzelhöfe erbaut worden sind: auf der Terrasse, wo sich 1758 vorübergehend ein Weiher gebildet hatte: Erlenhof (um 1817, erneuert 1859) und Erlimatt (20. Jahrhundert), am Rand des Rutschgebietes: Blitten (1801), Heubaum (19. Jahrhundert) und Brand (1853). Aufforstungen, Fassung der Quellen für die Einzelhöfe sowie die vorgenommene Ableitung der Abwässer wirkten sich zweifellos beruhigend auf die frühere Gleitmasse aus, so dass Nachrutschungen in den letzten Jahrzehnten unterblieben sind.
