**Zeitschrift:** Baselbieter Heimatblätter  
**Herausgeber:** Gesellschaft für Regionale Kulturgeschichte Baselland  
**Band:** 63 (1998)  
**Heft:** 3

**Artikel:** Ein historischer Wegrest in Sissach  
**Autor:** Schmaedecke, Michael / Stebler, Heinz  
**DOI:** <https://doi.org/10.5169/seals-859428>

## Ein historischer Wegerest in Sissach

Von *Michael Schmaedecke* und *Heinz Stebler*

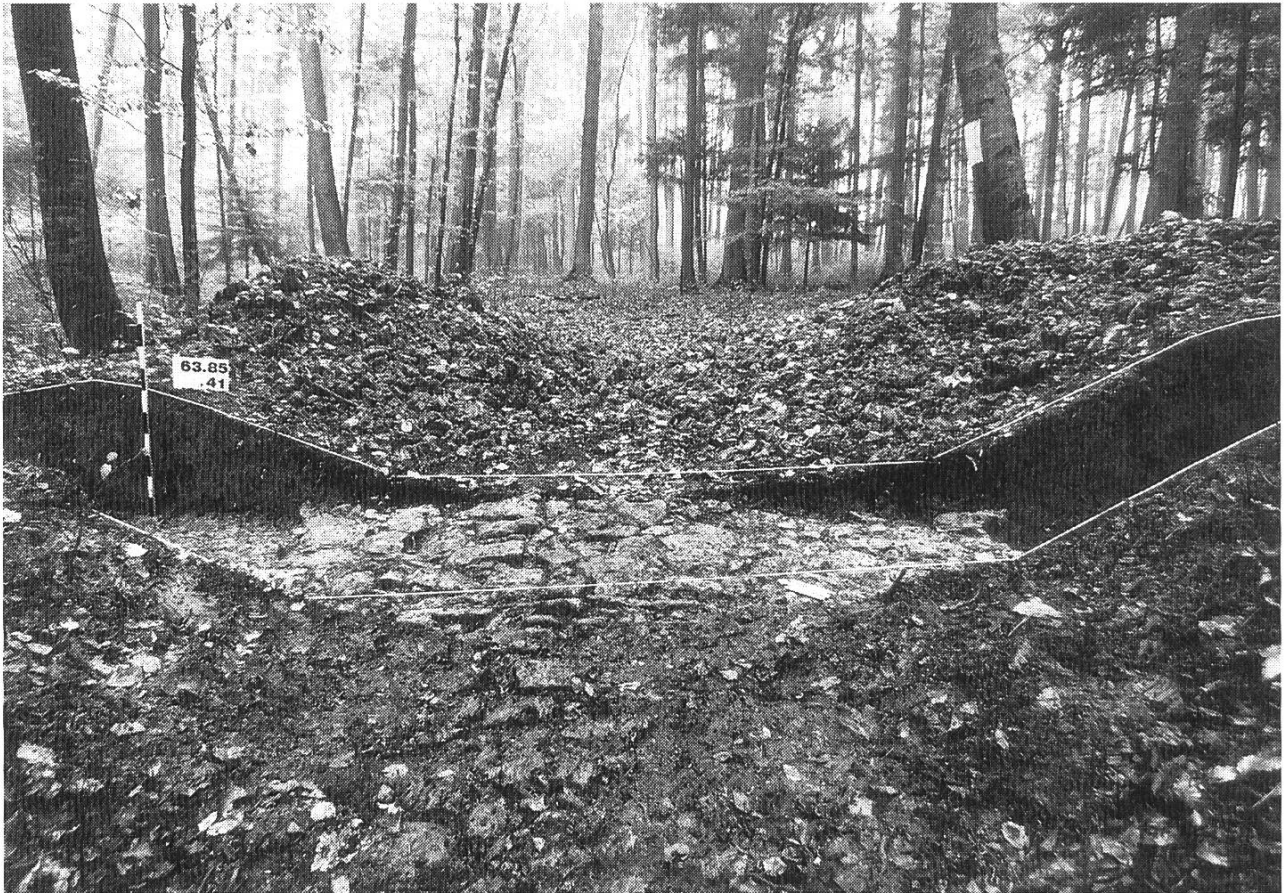
Abb. 4: Schnitt durch den Weg und die seitlichen Wälle.

Am Beginn des steilsten Anstieges wurde der Wegbelag auf eine Länge von 1 m in einer Breite von 8.5 m freigelegt. Vermutlich beginnt die Pflasterung nicht weit unterhalb davon. Die wallartige Böschung beidseitig des Weg wurde bis auf die Höhe der Oberkante des Wegbelages abgebaut (Abb. 4).

Heute überdecken Wälle zu beiden Seiten des Weges grosse Teile der Pflasterung. Der Steinbelag ist unterschiedlich breit und variiert zwischen 2.50 m und 3.20 m. An beiden untersuchten Stellen besteht die Wegoberfläche aus bruchrohen, meist etwa kopfgrossen Steinen. Alle Steine wurden trocken und hochkant gesetzt.

Das Trasse für dieses aufwendige Wegstück wurde bis ca. 1m tief in den anstehenden Opalinuston eingegraben und das Aushubmaterial seitlich aufgeworfen. Die dadurch auf beiden Seiten entstandenen «Wälle» geben der Passage einen hohlwegartigen Charakter. Der Anstieg weist kein Quergefälle auf. Hinweise auf eine beabsichtigte Entwässerung der Oberfläche durch einen Strassengraben gab es keine.

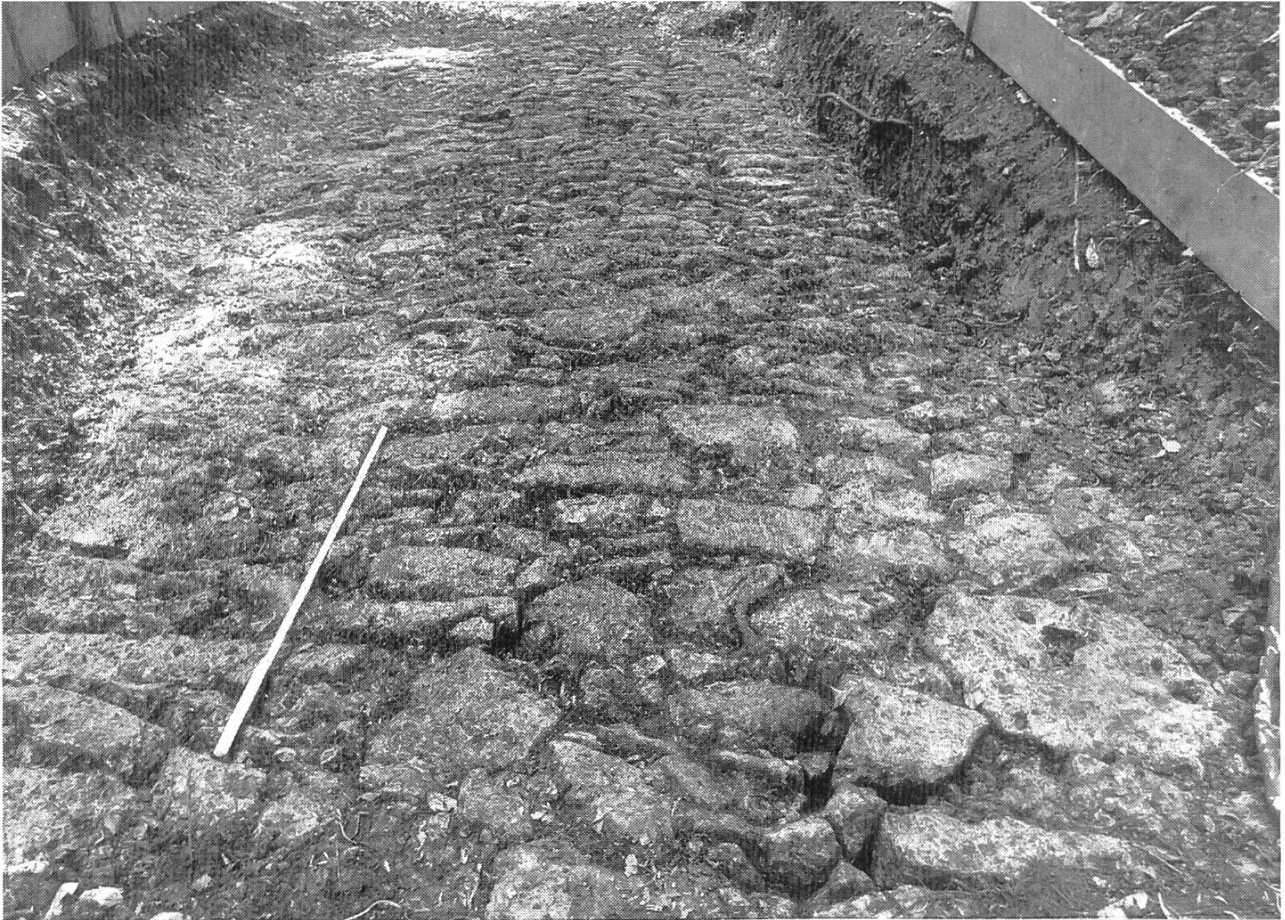
Abb. 5: Freigelegte Pflästerung.

von 6,55 m in seiner gesamten Breite von ca. 2,40 m freigelegt, womit die Wegoberfläche nun in einem grösseren Ausschnitt beobachtet werden konnte (Abb.5).

Die Pflasterung besteht hier zu etwa 80 bis 85% aus Limperg-Kalksteinen; ansonsten wurden Malm-Kalke, oolithische Kalksteine und auch einzelne Quarzitgerölle verwendet<sup>17</sup>. Einige Steine sind brandgerötet, liegen jedoch nicht beieinander und sind offensichtlich zweitverwendet worden.

Jeweils ca. 50 cm vom Rand entfernt ist eine Karrenspur fassbar. Zwar zeigen nur wenige Steine deutliche Abnutzungsspuren, doch stellt sich die Spur dergestalt

dar, dass hier die Pflastersteine verschoben sind, so dass im Spurbereich breitere Fugen entstanden, bzw. die Steine dort gelockert sind. Die Spurweite beträgt 1,25 m.

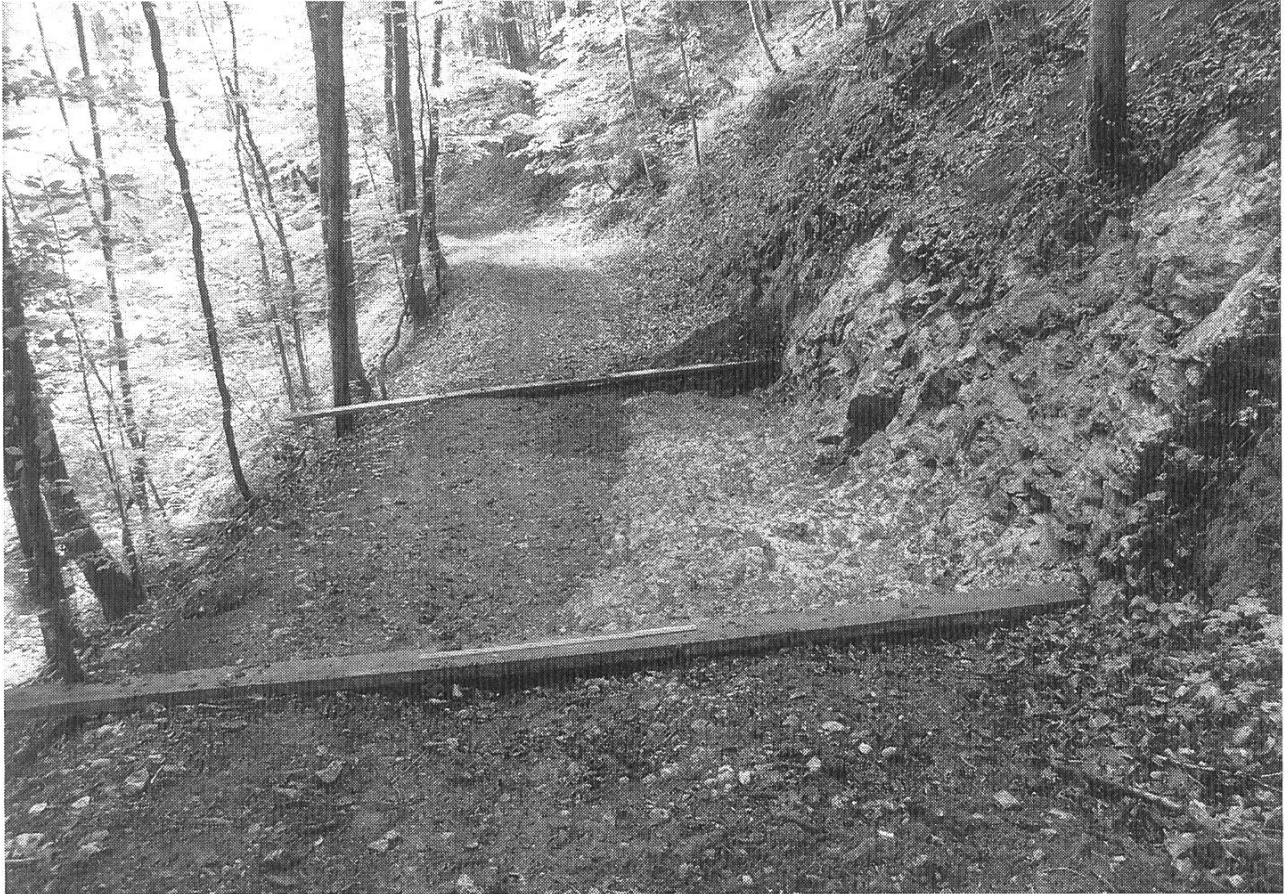
Abb. 7: Freigelegter Wegabschnitt im unteren Bereich.

Die Breite der aus dem Fels gearbeiteten Wegpartie beträgt im oberen Bereich ca. 1,80 m und im unteren Bereich ca. 1,60 m, wobei dort aber auch die Felswand zurücktritt; 1 m oberhalb des unteren Schnittendes beträgt die entsprechende Breite 1,20 m. Die Breite des talseits auf-

geschütteten Wegteils beträgt im oberen Bereich 1,70 m und im unteren Bereich 1,90 m.

Die unregelmässige Felsoberfläche der hangseitigen Wegpartie ist zum Teil gerundet, was zeigt, dass der Weg stark begangen worden ist. Karrengeleise sind nicht zu erkennen.

An der seitlichen Felswand erkennt man mehrere Bohrlöcher (Durchmesser ca. 3 cm, Tiefe 30 cm). Sie sind senkrecht eingetieft und liegen in Abständen von ca. 55 – 60 cm voneinander. Die Bohrlöcher machen einen sehr gleichmässigen Eindruck, was für die Verwendung eines Pressluftbohrers spricht<sup>22</sup>. Der kleinteilig zerklüftete Fels im unteren Bereich der

Bohrlöcher weist auf die Verwendung von Dynamit zum Sprengen hin.
