## Jahresbericht der Kantonalen Denkmalpflege für das Jahr 1999

### 3. Zur Aussenrenovation der Stadtkirche Liestal

#### 4. Das spätgotische Wohnhaus an der Kirchgasse 4 in Ziefen

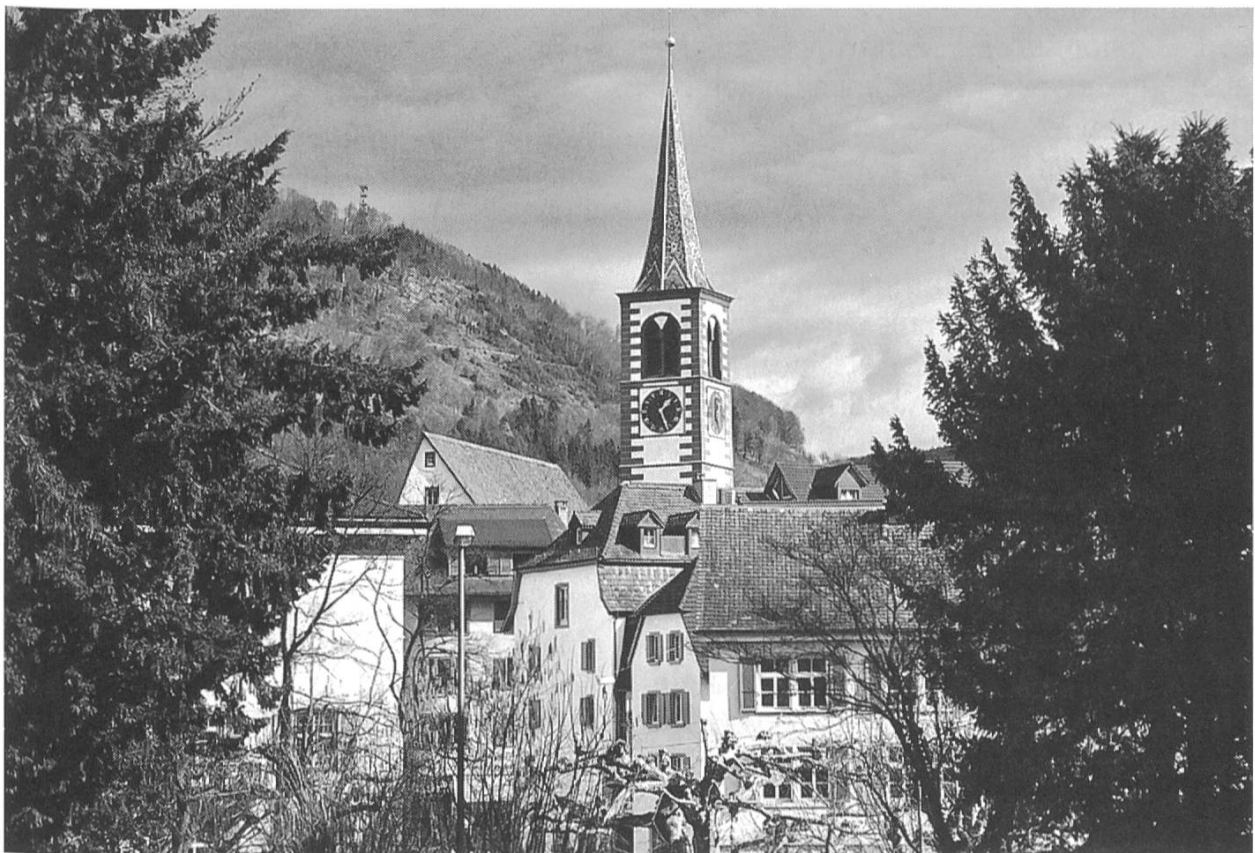
Abbildung 6: Kirchturm nach der Renovation mit der wieder aufgetragenen, ursprünglichen Dekorationsmalerei. (Kant. Denkmalpflege)

Das lückenlose Ineinandergreifen von Befunden am Kulturdenkmal und von archivarischen Belegen, wie es beim Liestaler Kirchturm vorliegt, ist einzigartig. Dies führte auch zur Entscheidung, die originale Bemalung auszuführen, insbesondere deshalb, weil der Kirchturm in seinem Bestand seit 1619 baulich nicht verändert und in seiner architektonischen Erscheinung seit dem 17. Jahrhundert weitgehend erhalten geblieben ist.

Basel sind Spuren einer rotbraunen Bemalung hier von Sandsteinen immer wieder festgestellt worden.<sup>1</sup> Zudem sind bei den bisherigen Kirchenrenovationen im Baselbiet keine Farbuntersuchungen durchgeführt worden, so dass nicht ausgeschlossen werden kann, dass auch andere Kirchen des Baselbiets weitaus farbiger gestaltet waren als das heutige, blasse Grau oder Steinweiss. Der Entscheidung für die originale Bemalung des 17. Jahrhunderts wurde zusammen mit der Eigentümerin, mit der Stadtbaukommission und mit der Kantonalen Denkmalpflege gefällt und vom Stadtrat Liestal genehmigt. (Abbildung 6)

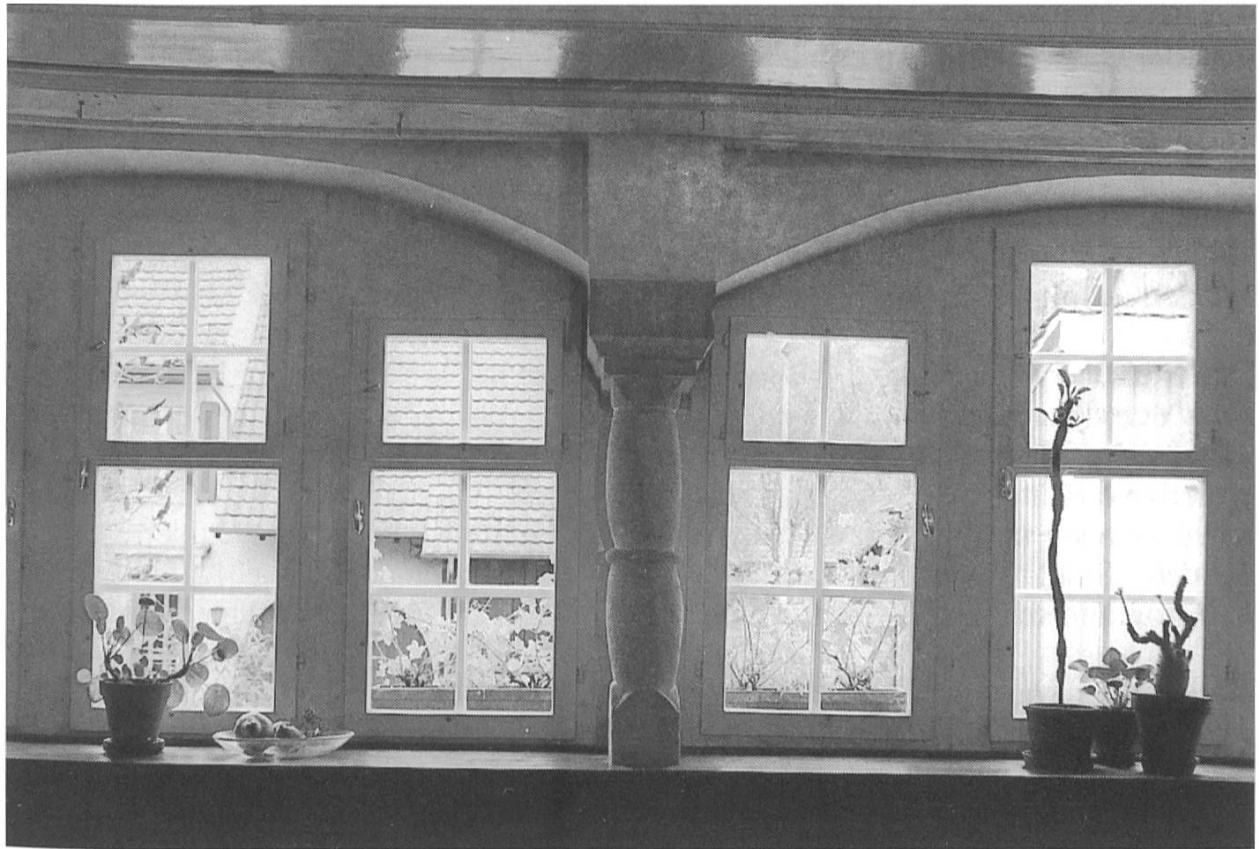
Abbildung 7. Fenstersäule in der Stube des Erdgeschosses (Foto U. Gruner)

Besonders reizvoll ist der vollständig erhaltene, spätgotische Fensteraufbau in der Stube des Erdgeschosses (Abbildung 7). Die Fenstergruppe wird von zwei Rundbögen überfangen, welche in der Mitte durch eine steinerne Fenstersäule mit Kapitell abgestützt werden. Der bescheidene Wohnkomfort einer Oberbäuerlichen Bauern- und Posamentenfamilie hat sich weitgehend erhalten: Kachelofen mit grünglasierten Kacheln und doppelstöckiger Sitzkunst im Erdgeschoss, Brusttäfer aus Tannenholz, einfach gestemmte Türen und breite Tannenriemen als Fussboden.

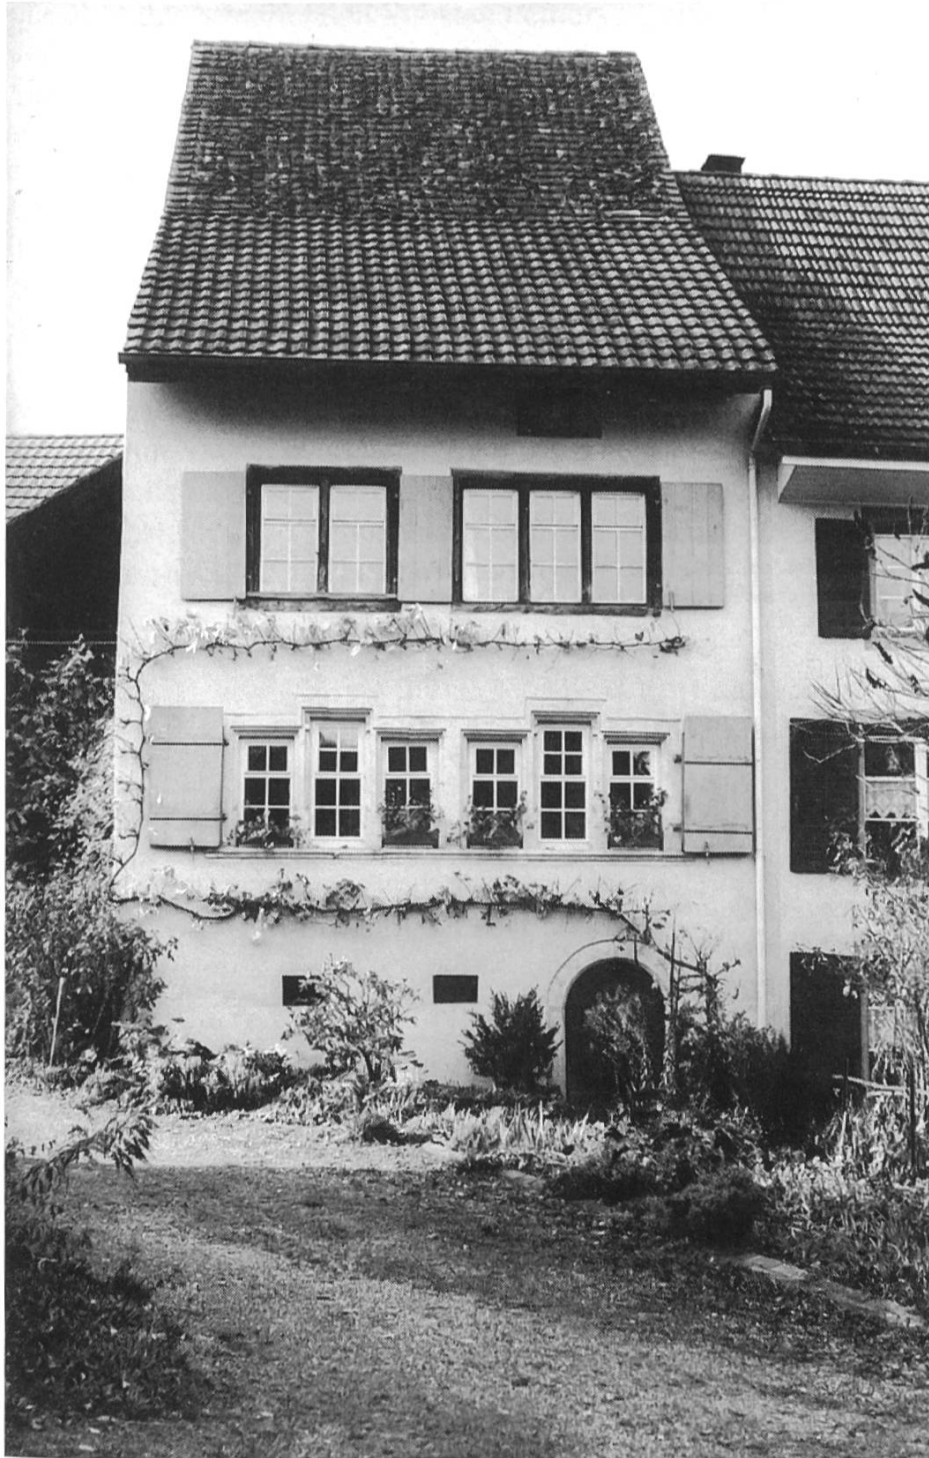
Abbildung 8.  
Fassade zur Kirchgasse, Zustand seit der Erhöhung von 1741  
(Foto U. Gruner)

In den frühen 40er Jahren des 18. Jahrhunderts wurden die Kellertür und die Fenster im 1. Obergeschoss verändert, wie die Jahreszahl auf dem Türbogen

(1742) bzw. die Inschrift «DT MT 1741» im Fenstersturz zeigen. Die Initialen stehen für die Namen der damaligen Besitzer: Durs und Martin Tschopp. Dabei wurde zur Gasse auch die Traufe angehoben und mit einer starken Würge versehen, indem neue Aufschieblinge ein Geschoss höher und flacher ansetzen, als bei der ursprünglichen Konstruktion, wie sie auf der Westseite noch erhalten ist. Dies ermöglichte den Einbau der grossen Fenster im 1. Obergeschoss (Abbildung 8).

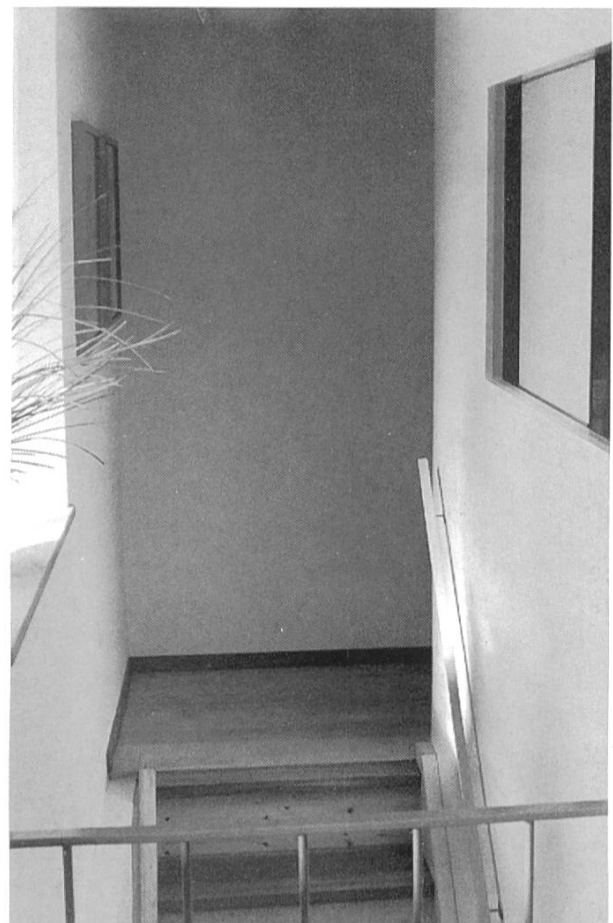
Treppe zum Obergeschoss, links die Giebelmuer, rechts der Turmeinbau mit dem Badzimmer, das durch ein Fenster Tageslicht erhält (Foto U. Gruner)

genüber der bestehenden Substanz einerseits indem er sich farblich absetzt – seine Wände sind aussen gelb gestrichen, während die alte Substanz das Weiss des Kalkputzes zeigt – andererseits sind die Oberflächenstrukturen verschieden. Der Turm ist ganz glatt, die Aussenwände sind dagegen rau, wie für einen abgekellerten Kalkputz üblich.
