Artikel: Jahresbericht der Kantonalen Denkmalpflege für das Jahr 1999

Jahresbericht der Kantonalen Denkmalpflege für das Jahr 1999

3. Zur Aussenrenovation der Stadtkirche Liestal

4. Das spätgotische Wohnhaus an der Kirchgasse 4 in Ziefen

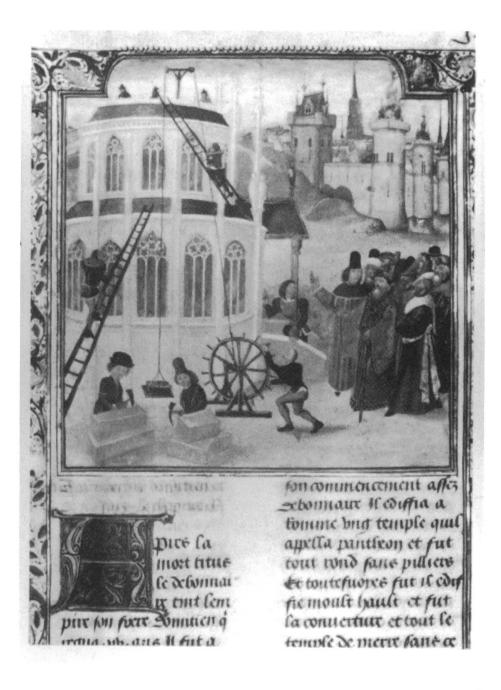
Abbildung 2: Bildliche Darstellung eines Kirchenbaus im 15. Jahrhundert. Die Werksteine werden mit dem Aufzug, der Mörtel in Körben von Bauleuten auf Leitern hochgetragen. (Scheidegger, Abb. 46, Seite 204)

Querbalken an dem zwei Rollen befestigt waren. Über diese beiden Rollen lief das Zugseil, das von Hand oder auch mittels einem Hand- oder mit Tretrac gezogen wurde. Solche einfachen Aufzugs- oder Kranvorrichtungen sind aus spätmittelalterlichen Bilderhandschriften bekannt. (Abbildung 2)

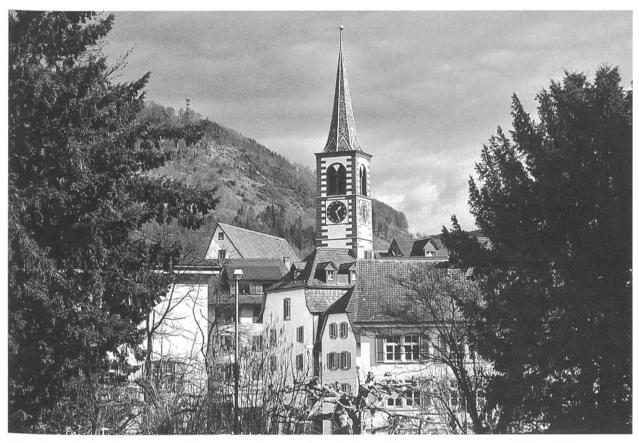
Abbildung 6: Kirchturm nach der Renovation mit der wieder aufgetragenen, ursprünglichen Dekorationsmalerei. (Kant. Denkmalpflege)

Das lückenlose Ineinandergreifen von Befunden am Kulturdenkmal und von archivarischen Belegen, wie es beim Liestaler Kirchturm vorliegt, ist einzigartig. Dies führte auch zum Entscheid, die originale Bemalung auszuführen, insbesondere deshalb, weil der Kirchturm in seinem Bestand seit 1619 baulich nicht verändert und in seiner architektonischen Erscheinung seit dem 17. Jahrhundert weitgehend erhalten geblieben ist.

Basel sind Spuren einer rotbraunen Bemalung hier von Sandsteinen immer wieder festgestellt worden. Zudem sind bei den bisherigen Kirchenrenovationen im Farbuntersuchungen Baselbiet keine durchgeführt worden, so dass nicht ausgeschlossen werden kann, dass auch andere Kirchen des Baselbiets weitaus farbiger gestaltet waren als das heutige, blasse Grau oder Steinweiss. Der Entscheid für die originale Bemalung des 17. Jahrhunderts wurde zusammen mit der Eigentümerin, mit der Stadtbaukommission und mit der Kantonalen Denkmalpflege gefällt und vom Stadtrat Liestal genehmigt. (Abbildung 6)

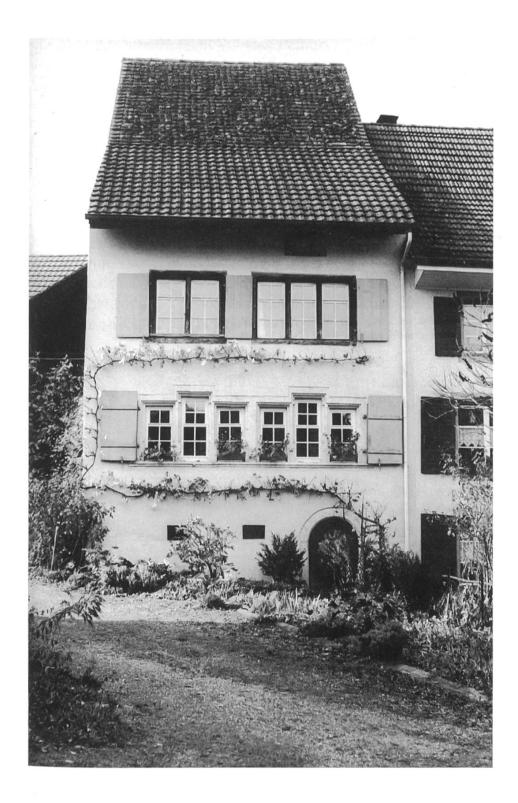
Abbildung 8. Fassade zur Kirchgasse, Zustand seit der Erhöhung von 1741 (Foto U. Gruner)

In den frühen 40er Jahren des 18. Jahrhunderts wurden die Kellertür und die Fenster im 1. Obergeschoss verändert, wie die Jahreszahl auf dem Türbogen (1742) bzw. die Inschrift «DT MT 1741» im Fenstersturz zeigen. Die Initialen stehen für die Namen der damaligen Besitzer: Durs und Martin Tschopp. Dabei wurde zur Gasse auch die Traufe angehoben und mit einer starken Würge versehen, indem neue Aufschieblinge ein Geschoss höher und flacher ansetzen, als bei der ursprünglichen Konstruktion, wie sie auf der Westseite noch erhalten ist. Dies ermöglichte den Einbau der grossen Fenster im 1. Obergeschoss (Abbildung 8).

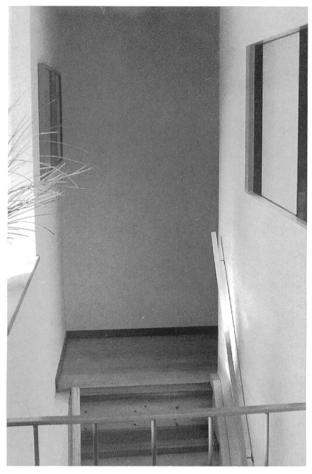
Treppe zum Obergeschoss, links die Giebelmauer, rechts der Turmeinbau mit dem Badzimmer, das durch ein Fenster Tageslicht erhält (Foto U. Gruner)

genüber der bestehenden Substanz einerseits indem er sich farblich absetzt – seine Wände sind aussen gelb gestrichen, während die alte Substanz das Weiss des Kalkputzes zeigt – andererseits sind die Oberflächenstrukturen verschieden. Der Turm ist ganz glatt, die Aussenwände sind dagegen rau, wie für einen abgekellten Kalkputz üblich.
