**Artikel:** Jahresbericht der Kantonalen Denkmalpflege für das Jahr 1999  
**Autor:** Frei-Heitz, Brigitte / Niederberger, Walter  
**DOI:** <https://doi.org/10.5169/seals-860166>

## **Jahresbericht der Kantonalen Denkmalpflege für das Jahr 1999**

### 3. Zur Aussenrenovation der Stadtkirche Liestal

## 4. Das spätgotische Wohnhaus an der Kirchgasse 4 in Ziefen

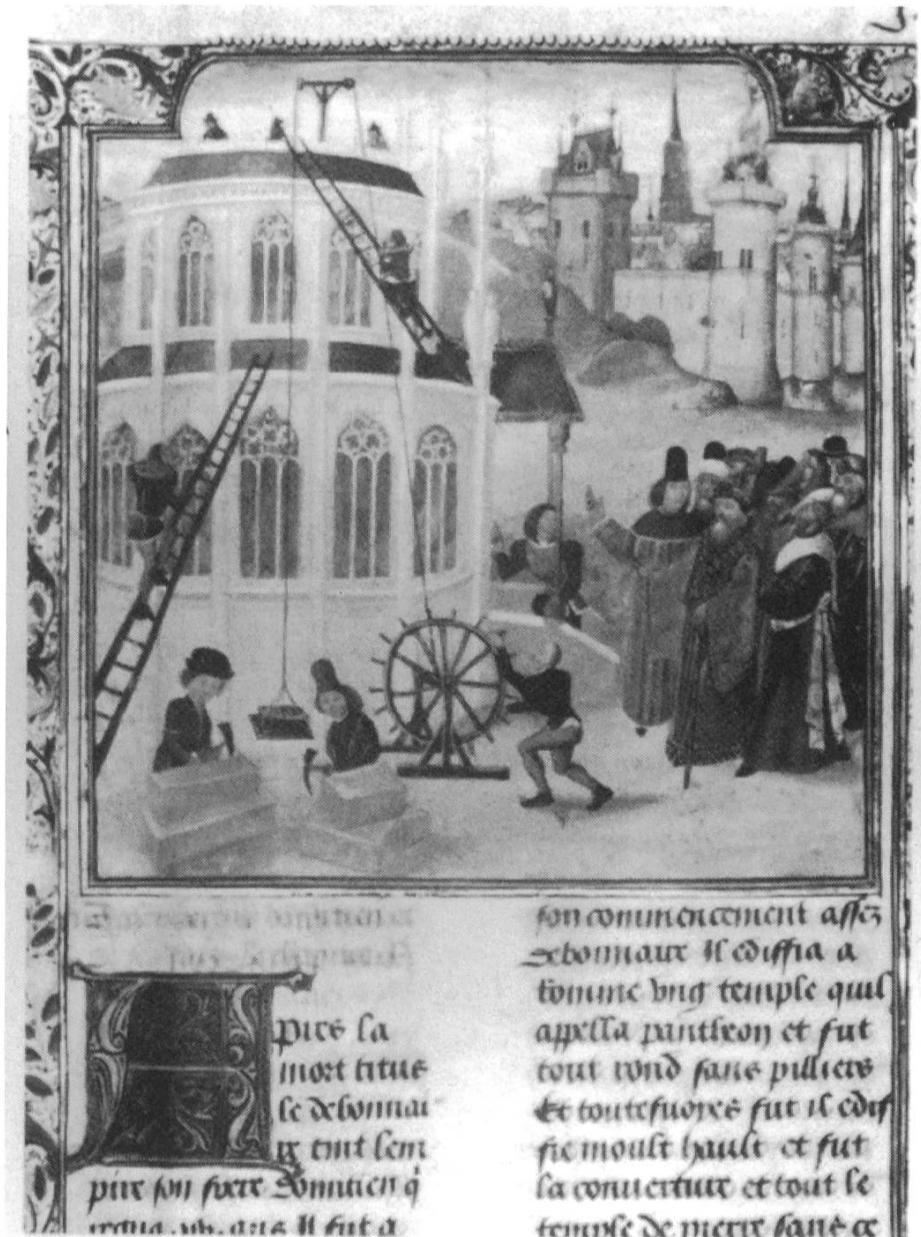
Abbildung 2:  
Bildliche Darstellung eines Kirchenbaus im 15. Jahrhundert. Die Werksteine werden mit dem Aufzug, der Mörtel in Körben von Bauleuten auf Leitern hochgetragen. (Scheidegger, Abb. 46, Seite 204)

und Nägel für die Befestigung der Ziegel auf dem Turmhelm findet sich auch ein Zugseil (260 Schuh und 37 Klafter lang; drei Zoll dick) und ein Aufzuggrad. Diese Angaben belegen, dass auf der Baustelle ein einfacher Hebekran mit Antriebsrad eingesetzt worden ist.

Der einfache Aufzug für das Heben von Lasten war wohl jeweils auf einem Stockwerk des im Bau befindlichen Kirchturms montiert. Es könnte sich dabei um einen senkrecht stehenden Mast handeln, mit einem an der Spitze befestigten und durch zwei Stützen gesicherten

Querbalken an dem zwei Rollen befestigt waren. Über diese beiden Rollen lief das Zugseil, das von Hand oder auch mittels einer Hand- oder ~~mit~~ Tretrad gezogen wurde. Solche einfachen Aufzugs- oder Kranvorrichtungen sind aus spätmittelalterlichen Bilderhandschriften bekannt. (Abbildung 2)

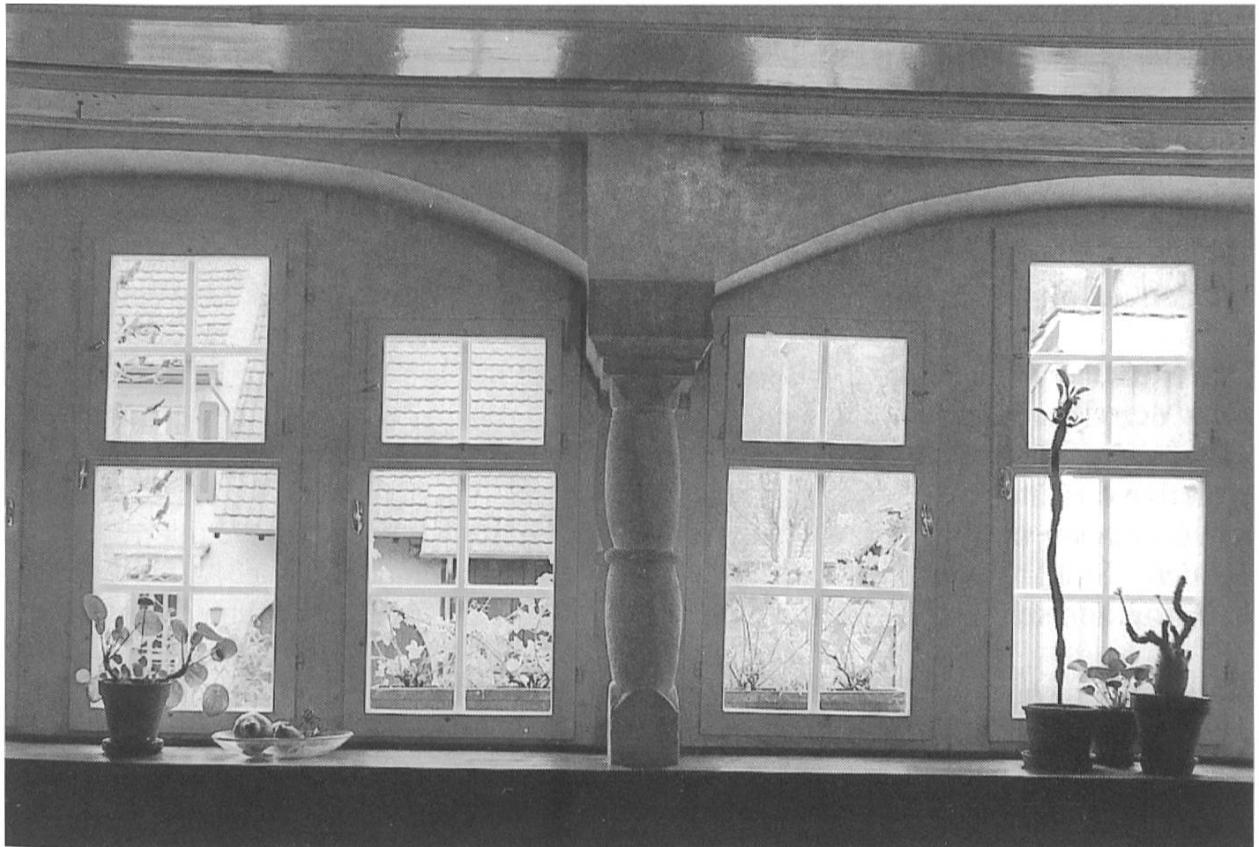
Abbildung 7. Fenstersäule in der Stube des Erdgeschosses (Foto U. Gruner)

Besonders reizvoll ist der vollständig erhaltene, spätgotische Fensteraufbau in der Stube des Erdgeschosses (Abbildung 7). Die Fenstergruppe wird von zwei Rundbögen überfangen, welche in der Mitte durch eine steinerne Fenstersäule mit Kapitell abgestützt werden. Der bescheidene Wohnkomfort einer Oberbauselbieter Bauern- und Posamenterfamilie hat sich weitgehend erhalten: Kachelofen mit grünglasierten Kacheln und doppelstöckiger Sitzkunst im Erdgeschoss, Brusttäfer aus Tannenholz, einfach gestemmte Türen und breite Tannenriemen als Fussboden.

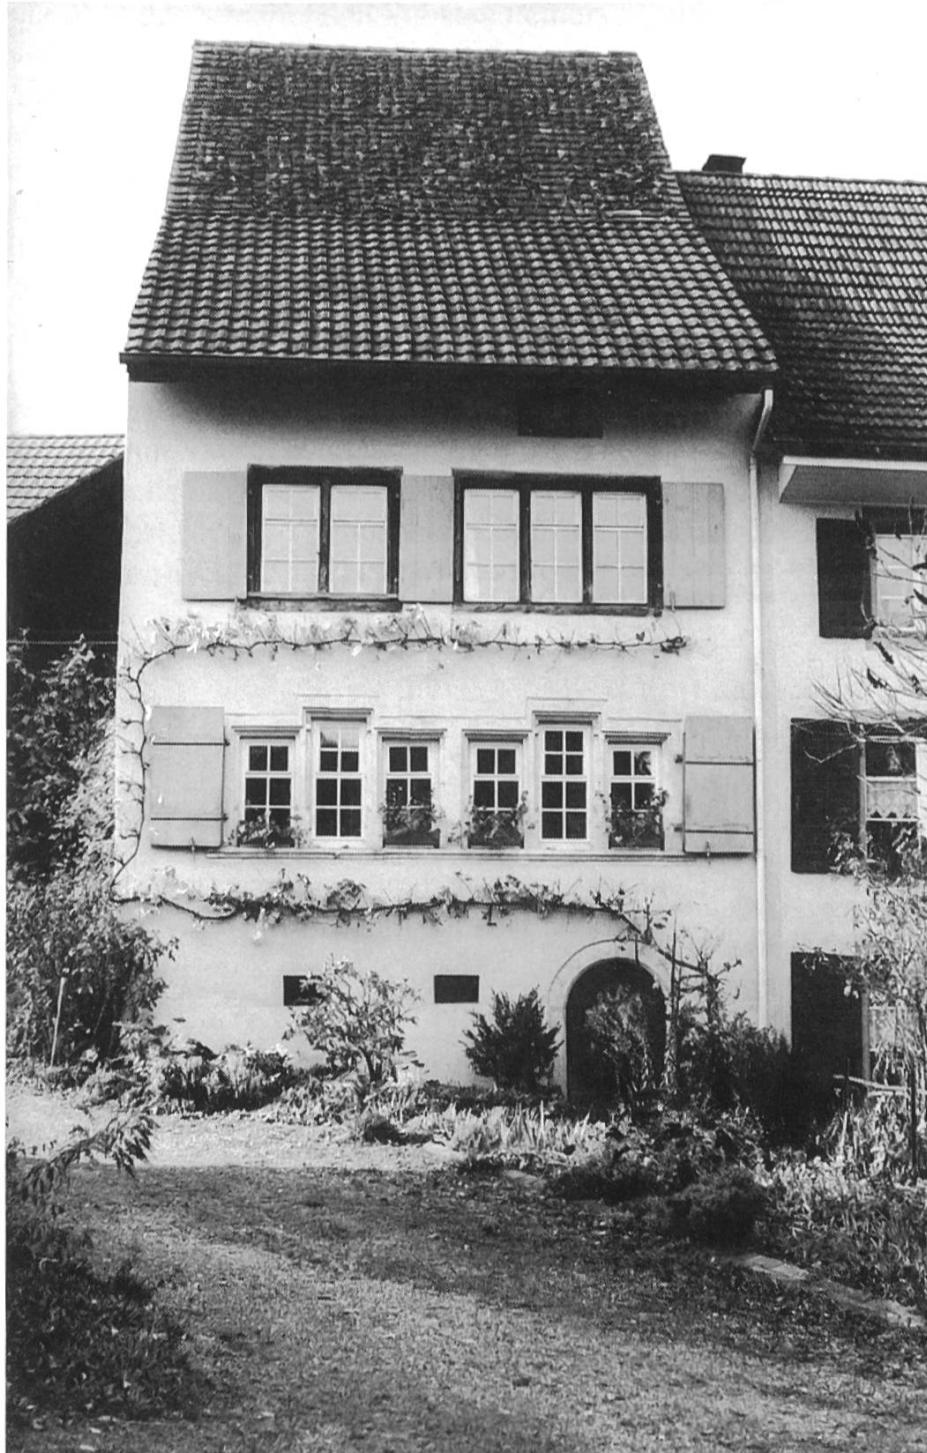
Abbildung 8.  
Fassade zur Kirchgasse, Zustand seit der  
Erhöhung von 1741  
(Foto U. Gruner)

(1742) bzw. die Inschrift «DT MT 1741» im Fenstersturz zeigen. Die Initialen stehen für die Namen der damaligen Besitzer: Durs und Martin Tschopp. Dabei wurde zur Gasse auch die Traufe angehoben und mit einer starken Würge versehen, indem neue Aufschieblinge ein Geschoss höher und flacher ansetzen, als bei der ursprünglichen Konstruktion, wie sie auf der Westseite noch erhalten ist. Dies ermöglichte den Einbau der grossen Fenster im 1. Obergeschoss (Abbildung 8).

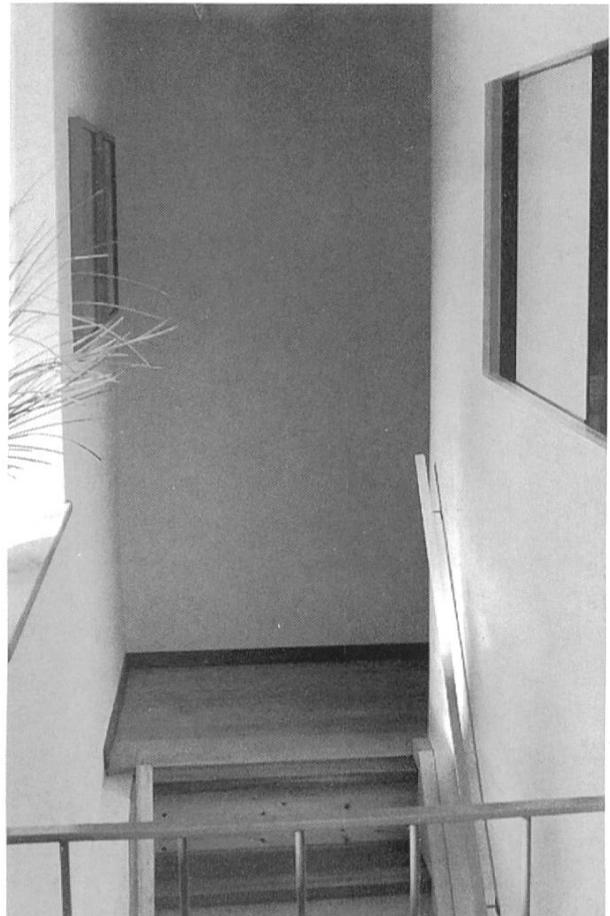
Treppe zum Obergeschoss, links die Giebelmauer, rechts der Turmeinbau mit dem Badzimmer, das durch ein Fenster Tageslicht erhält (Foto U. Gruner)

genüber der bestehenden Substanz einerseits indem er sich farblich absetzt – seine Wände sind aussen gelb gestrichen, während die alte Substanz das Weiss des Kalkputzes zeigt – andererseits sind die Oberflächenstrukturen verschieden. Der Turm ist ganz glatt, die Aussenwände sind dagegen rau, wie für einen abgekellten Kalkputz üblich.
