## Jahresbericht der Kantonalen Denkmalpflege 2002

# Tätigkeitsbericht der Kantonalen Denkmal- und Heimatschutzkommission 2002

## 3. Sanierung des Stadtmauerabschnitts bei der Pfarrscheune in Liestal

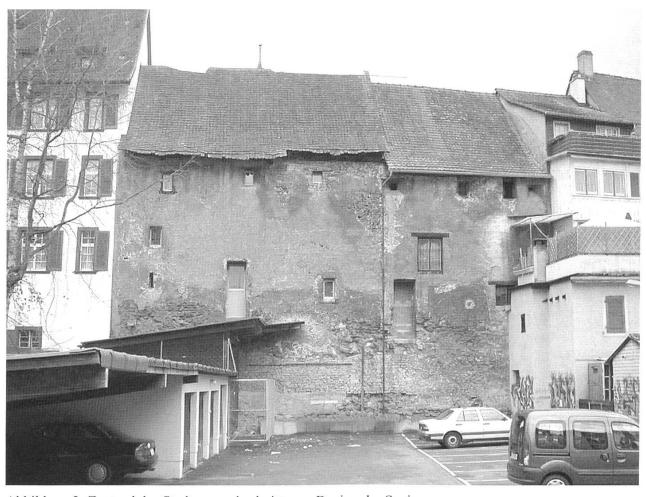
Abbildung 3: Zustand des Stadtmauerabschnitts vor Beginn der Sanierung.

Für die in der Bauuntersuchung der Aussenseite der Stadtmauer festgestellten vier unterschiedlichen Sanierungszonen – Sockel, Vormauerung, Putzfehlstellen und historischer Verputz – legte die Kantonale Denkmalpflege unterschiedliche, die Geschichte respektierende Verhaltenweisen fest.

Der heute sichtbare Sockel, bei dem es sich eigentlich um das einst im Erdreich versteckte Fundament handelt, wurde nur ausgefugt, aber nicht farblich angepasst, da er wieder verdeckt werden soll.

- Die darüber folgende Vormauerung, mit der die Stadtmauer repariert wurde, war nie verputzt, wie in der archäologischen Untersuchung nachgewiesen werden konnte. Hier entschloss sich die Denkmalpflege, die Vormauerung nur zu sichern und die offenen Mauerwerksfugen zu stopfen.

- Darüber folgt eine Zone, bei welcher der Verputz weitgehend wegerodiert und zudem das Mauerwerk stark mit Salz belastet ist. Hier und an den höher liegenden Stellen, wo der Verputz fehlt, insbesondere im Bereich der Mauerkrone, wurde das Mauerwerk von Salz befreit, die Fugen gestopft und die Flächen neu verputzt. Schliesslich passte der Restaurator die neu verputzten Stellen farblich der Patina der historischen Verputzschichten an, um keinen zu starken farblichen Kontrast in der verputzten Fläche zu erhalten, die durch die eingebrochenen Öffnungen bereits etwas unruhig wirkt.

- Bei den grossen, zusammenhängenden Flächen, die noch den historischen Verputz aufweisen, wurde dieser nur mit den Methoden des Restaurators möglichst zurückhaltend gesichert.

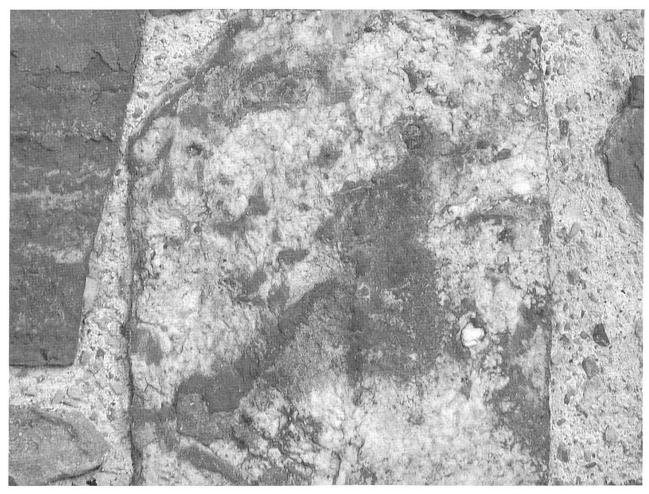
Abbildung 4: Salzausblühungen auf einem Ziegel, der bei einer früheren Mauersanierung eingesetzt worden war.

lassen<sup>9</sup>. Die Salze, welche in grossen Mengen unterhalb des Strassenniveaus der Zeughausgasse bzw. dem Fussbodenniveau in den Scheunenteilen vorkommen, stammen wahrscheinlich vor allem aus Fäkalien aus der Zeit der Nutzung der Scheunen als Stall. Am Fuss der Stadtmauer im ehemaligen Stadtgraben befindet sich zudem eine kleine Parzelle, die noch heute «Miststockparzelle» genannt wird. Vermutlich brachte man den Mist über eine ähnliche Treppe, wie sie auf einem Bild von Otto Plattner<sup>10</sup> noch zu sehen ist.

Die leichter löslichen Salze an den höherliegenden Stellen stammen vermutlich von der Luftverschmutzung oder von früher verwendeten Baumaterialien und verursachen ein Absanden des Verputzes. Die Ausblühungssalze und Krusten wurden trocken entfernt, um die Salzkristalle nicht anzulösen und so neue Ausblühungen zu provozieren. Das Gleiche gilt auch für die salzbelasteten Mörtelbereiche in den Fugen. Als Folge dieser Versalzung mussten die Reparaturarbeiten ausschliesslich mit salzfreien oder salzarmen Materialien und wenig Wasser durchgeführt werden.

Bereich von Fundament und Vormauerung, wurden die Fugen so tief ausgekratzt, dass die starke Versalzung entfernt werden konnte und ein sicherer Aufbaugrund erreicht wurde. Für den Stopfmörtel wurde als Bindemittel vor allem Sumpfkalk verarbeitet. Lediglich ein kleiner Zuschlag eines speziellen Weisszements wurde beigemischt. Mit diesem Mörtel erfolgte nach einem leichten Befeuchten das Stopfen der Fugen. Sie wurden bis ein Zentimeter hinter die Steinoberflächen gefüllt, was dem alten Erscheinungsbild entspricht. In einzelne grosse Fugen wurden kleine Steinchen eingesetzt, um das Schwinden des Fugenmörtels zu reduzieren.11

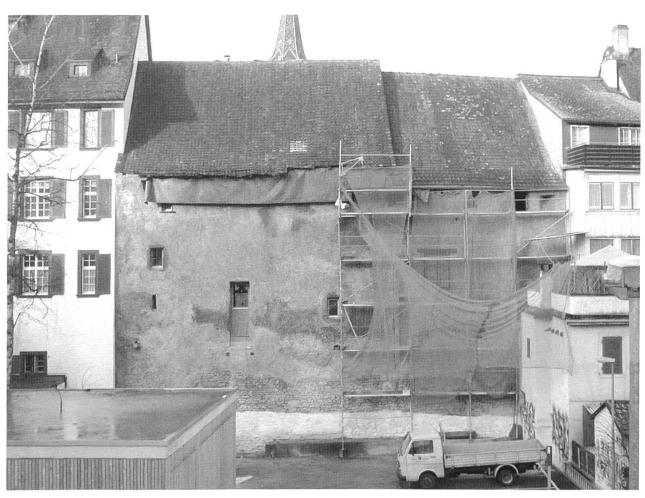
Abbildung 7: Der Stadtmauerabschnitt nach der Sanierung, von Anbauten befreit, während des Abbaus des Gerüsts.

che Alternativen zur Auswahl: entweder den alten Verputz den neuen Flicken anpassen, oder umgekehrt. Die erste Variante haben wir verworfen, weil sie den historischen Verputz seiner Patina und somit seiner sichtbaren Altersspuren beraubt hätte. Niemand hätte auf den ersten Blick erkennen können, dass es sich um den historischen Verputz handelt. Zudem waren wir unsicher, ob ein Schlämmen des alten Verputzes auf seiner Patina nicht evtl. die alte Oberfläche so sehr geschlossen hätte, dass die Dampfdiffusion eingeschränkt worden wäre. Die neuen Verputzstellen wurden deshalb vom Restaurator farblich an den historischen Verputz angeglichen, so dass sie die Farbe der helleren erhaltenen Stellen annahmen. Die Schlämme besteht aus Kalkmilch mit natürlichen Pigmenten.

Auch die Zementflächen wurden entsprechend geschlämmt. Ein Entfernen der Zementstellen hätte zuviel der darunter liegenden Substanz gekostet. Zudem scheint die durch den alkalischen Baustoff Portlandzement verursachte Salzwanderung abgeschlossen, so dass ein Kaschieren die einfachste Lösung war.

Die Zinnen sollen nur mit den vorhandenen Baufugen sichtbar gemacht werden. Bei Flickstellen mit neuem Verputz wurden diese Fugen deutlich nachgezogen. Eine Reinigung des alten Verputzes haben wir aus mehreren Gründen nicht in Betracht gezogen. Die Oberfläche hat sich durch Schmutz und Vergipsung<sup>12</sup> zwar verändert, aber sie ist innig mit dem Untergrund verbunden. Sie konnte also nicht entfernt werden, ohne auch den originalen Verputz zu stören. Eine mechanische Entfernung hätte eine aufgebrochene, anfällige Oberfläche hinterlassen.

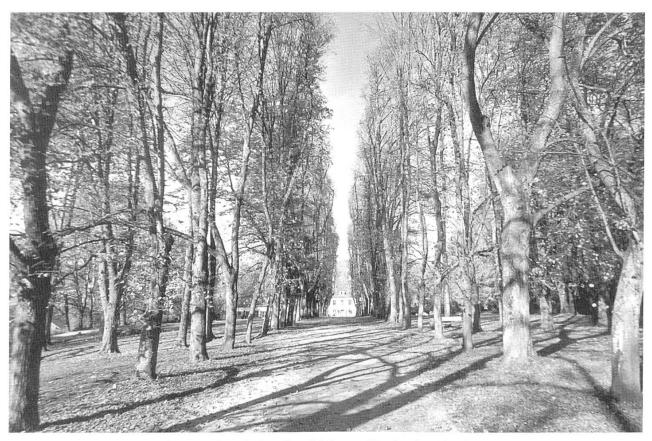
In den letzten Jahrzehnten ist die Schnittpflege weiter reduziert worden. Die kräftige Höhenentwicklung führte zu einer starken Gewichtszunahme der einzelnen Kronen, die Ausbrüche, Faulstellen usw. zur Folge hatte. Vereinzelt ersetzte man stark geschwächte Bäume durch Neupflanzungen, so auch 1981 nach dem Ausbruch von mehreren Kronenteilen.

Die Zunahme der Schäden und die starke Reduzierung der Verkehrssicherheit legen die Resultate einer baumbiologischen Einzelbaumanalyse aus dem Jahre 2001 dar, welche das ganze Ausmass der Schäden aufzeigt.

Abbildung 9: Bestandesaufnahme der Lindenallee Richtung Norden im Oktober 2002.

diskutiert worden. Mit dem Ziel, den Garten und die Allee weiterhin der Öffentlichkeit zugänglich zu halten und mit der denkmalpflegerischen Vorgabe, die Allee als ältester Teil so lange wie möglich zu erhalten, hat man sich gemeinsam zur Kappung entschieden. Die Kappung führt zu einem erneuten Ausschlagen der Bäume im kommenden Jahr und erlaubt den Erhalt der Lindenbäume für weitere Jahre, da das Kronengewicht deutlich reduziert worden ist.

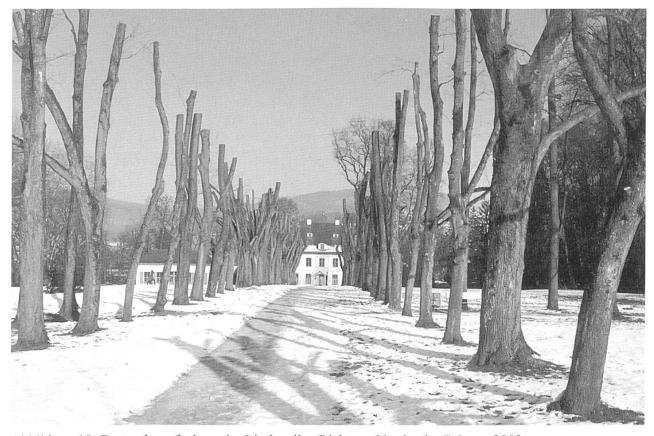
Abbildung 10: Bestandesaufnahme der Lindenallee Richtung Norden im Februar 2003.
