## **Jahresbericht der Kantonalen Denkmalpflege 2002**

### **Tätigkeitsbericht der Kantonalen Denkmal- und Heimatschutzkommission 2002**

## 3. Sanierung des Stadtmauerabschnitts bei der Pfarrscheune in Liestal

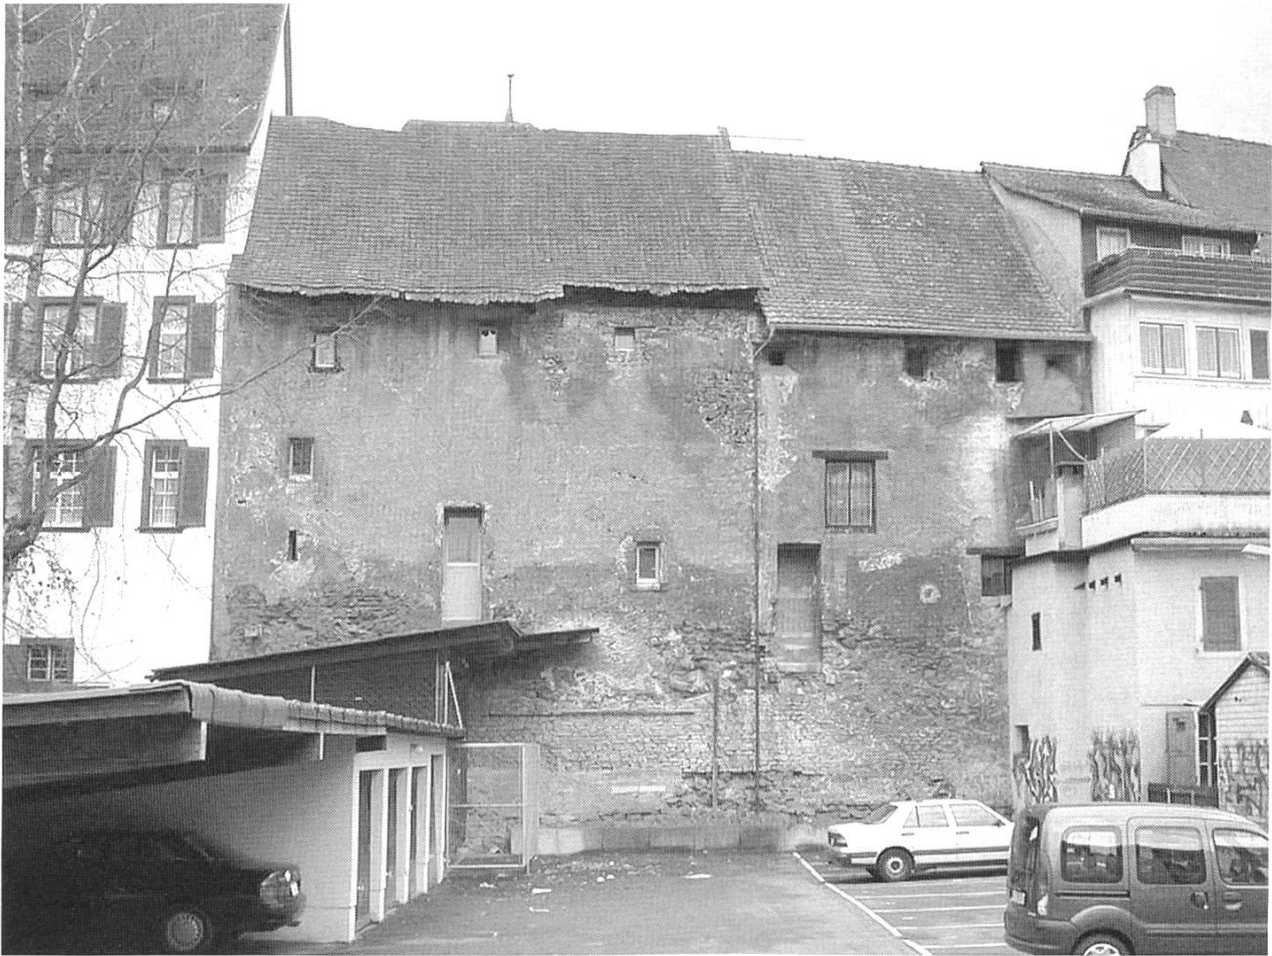
Abbildung 3: Zustand des Stadtmauerabschnitts vor Beginn der Sanierung.

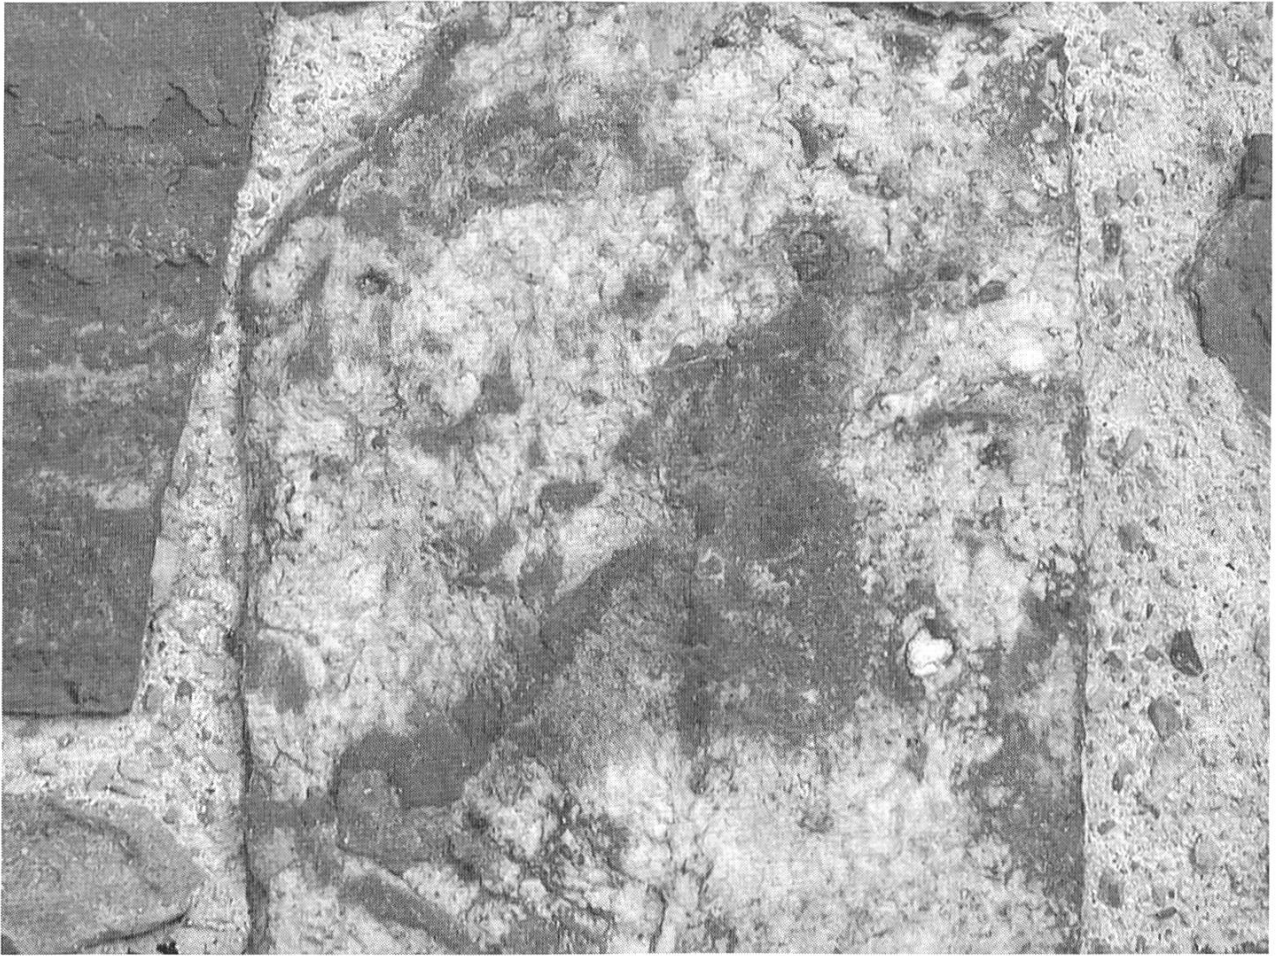
Abbildung 4: Salzausblühungen auf einem Ziegel, der bei einer früheren Mauersanierung eingesetzt worden war.

lassen<sup>9</sup>. Die Salze, welche in grossen Mengen unterhalb des Strassenniveaus der Zeughausgasse bzw. dem Fussbodenniveau in den Scheunenteilen vorkommen, stammen wahrscheinlich vor allem aus Fäkalien aus der Zeit der Nutzung der Scheunen als Stall. Am Fuss der Stadtmauer im ehemaligen Stadtgraben befindet sich zudem eine kleine Parzelle, die noch heute «Miststockparzelle» genannt wird. Vermutlich brachte man den Mist über eine ähnliche Treppe, wie sie auf einem Bild von Otto Plattner<sup>10</sup> noch zu sehen ist.

früher verwendeten Baumaterialien und verursachen ein Absanden des Verputzes. Die Ausblühungssalze und Krusten wurden trocken entfernt, um die Salzkristalle nicht anzulösen und so neue Ausblühungen zu provozieren. Das Gleiche gilt auch für die salzbelasteten Mörtelbereiche in den Fugen. Als Folge dieser Versalzung mussten die Reparaturarbeiten ausschliesslich mit salzfreien oder salzarmen Materialien und wenig Wasser durchgeführt werden.

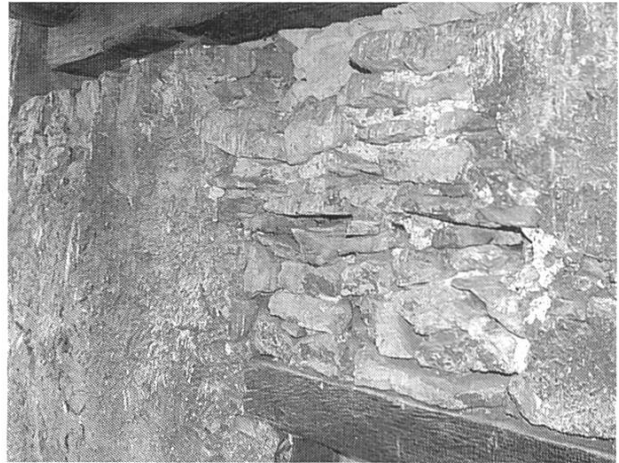
Abbildung 5: Fehlstelle im Verputz unterhalb der Mauerkrone über dem Fenster Nr. 2, dessen Holzgewände aus dem Jahr 1463 stammt. Die Fusspfette des Dachs ist bereits gesichert.

Der neue Verputz sollte von der Qualität her möglichst so beschaffen sein, dass zukünftige Schäden in den Flickstellen auftreten können und nicht im historischen Verputz. Deshalb wurde weniger Weisszement als beim Fugenmörtel verwendet. In mehreren Versuchen wurde der Zementanteil auf das gerade noch zulässige Minimum reduziert. Als Zuschlagstoff zum Sumpfkalk diente Sand und Kies mit einer Körnung bis zu 6 Millimeter sowie Ziegelschrot, der extra aus alten Ziegeln hergestellt wurde. Diese Verputzmischung wurde angeworfen und

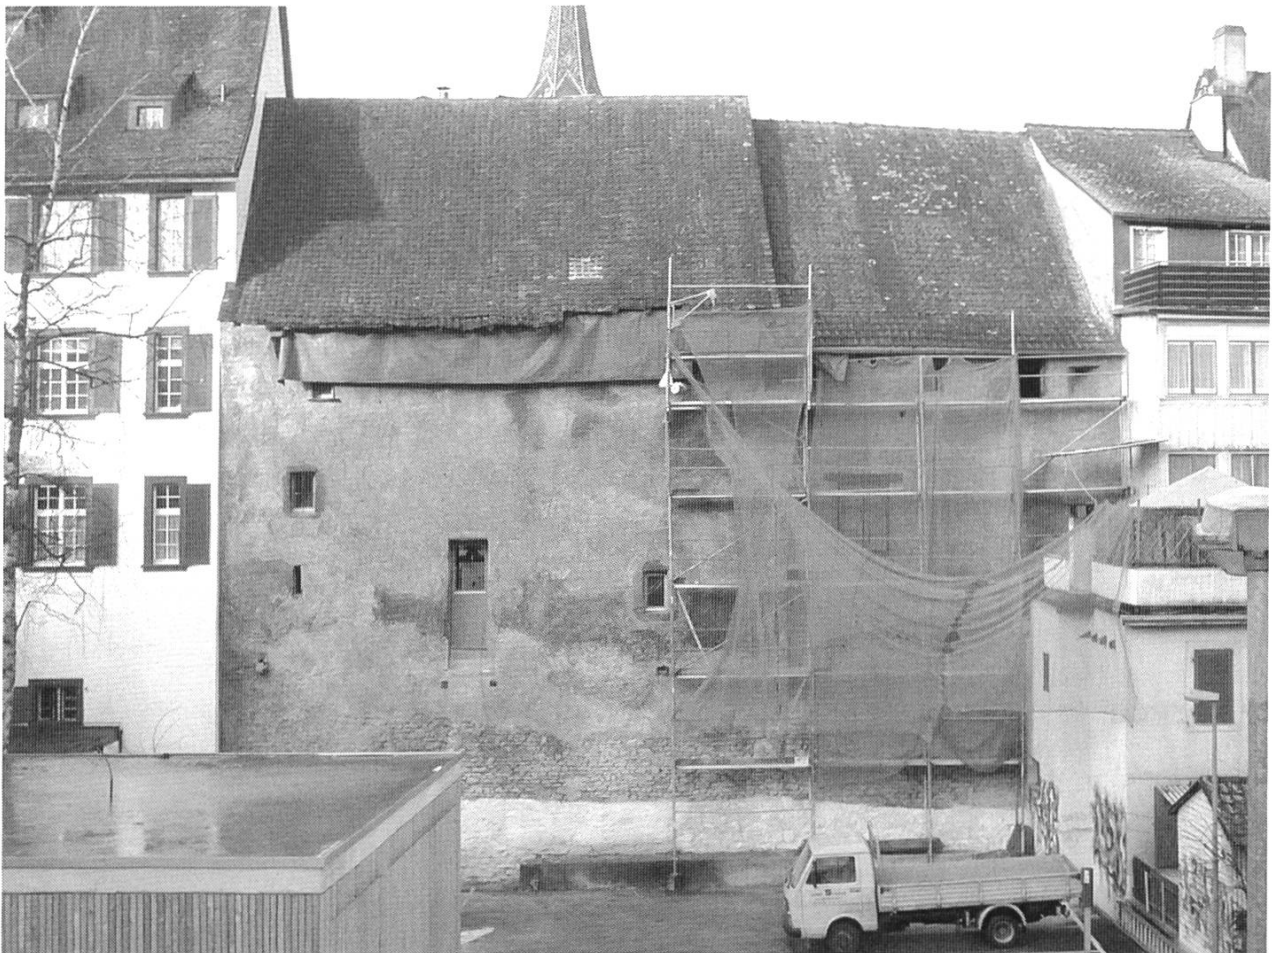
Abbildung 7: Der Stadtmauerabschnitt nach der Sanierung, von Anbauten befreit, während des Abbaus des Gerüsts.

che Alternativen zur Auswahl: entweder den alten Verputz den neuen Flickern anpassen, oder umgekehrt. Die erste Variante haben wir verworfen, weil sie den historischen Verputz seiner Patina und somit seiner sichtbaren Altersspuren beraubt hätte. Niemand hätte auf den ersten Blick erkennen können, dass es sich um den historischen Verputz handelt. Zudem waren wir unsicher, ob ein Schlämmen des alten Verputzes auf seiner Patina nicht evtl. die alte Oberfläche so sehr geschlossen hätte, dass die Dampfdiffusion eingeschränkt worden wäre. Die neuen Verputzstellen wurden deshalb vom Restaurator farblich an den historischen Verputz angeglichen, so dass sie die Farbe der helleren erhaltenen Stellen annehmen. Die Schlämme besteht aus Kalkmilch mit natürlichen Pigmenten.

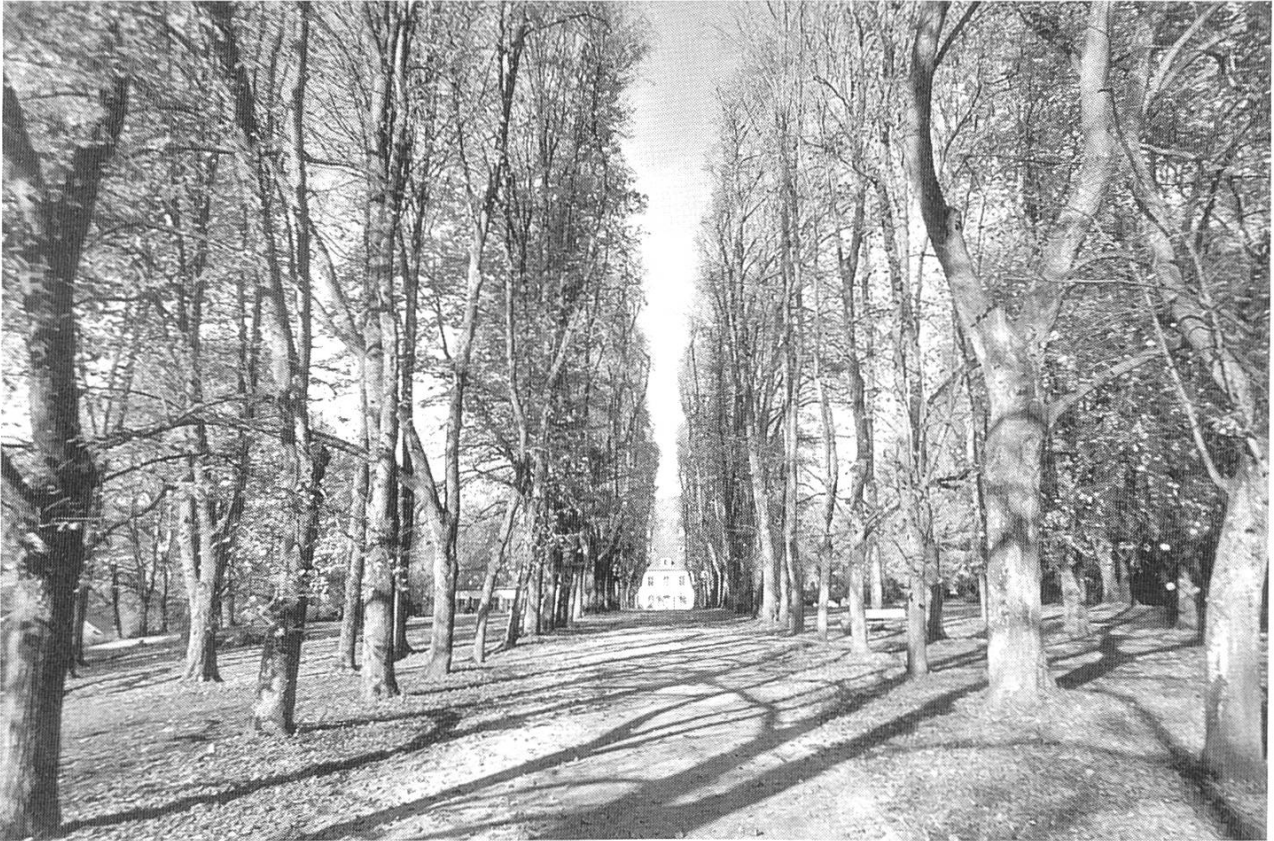
Abbildung 9: Bestandesaufnahme der Lindenallee Richtung Norden im Oktober 2002.

diskutiert worden. Mit dem Ziel, den Garten und die Allee weiterhin der Öffentlichkeit zugänglich zu halten und mit der denkmalpflegerischen Vorgabe, die Allee als ältester Teil so lange wie möglich zu erhalten, hat man sich gemeinsam zur Kappung entschieden. Die Kappung führt zu einem erneuten Ausschlagen der Bäume im kommenden Jahr und erlaubt den Erhalt der Lindenbäume für weitere Jahre, da das Kronengewicht deutlich reduziert worden ist.

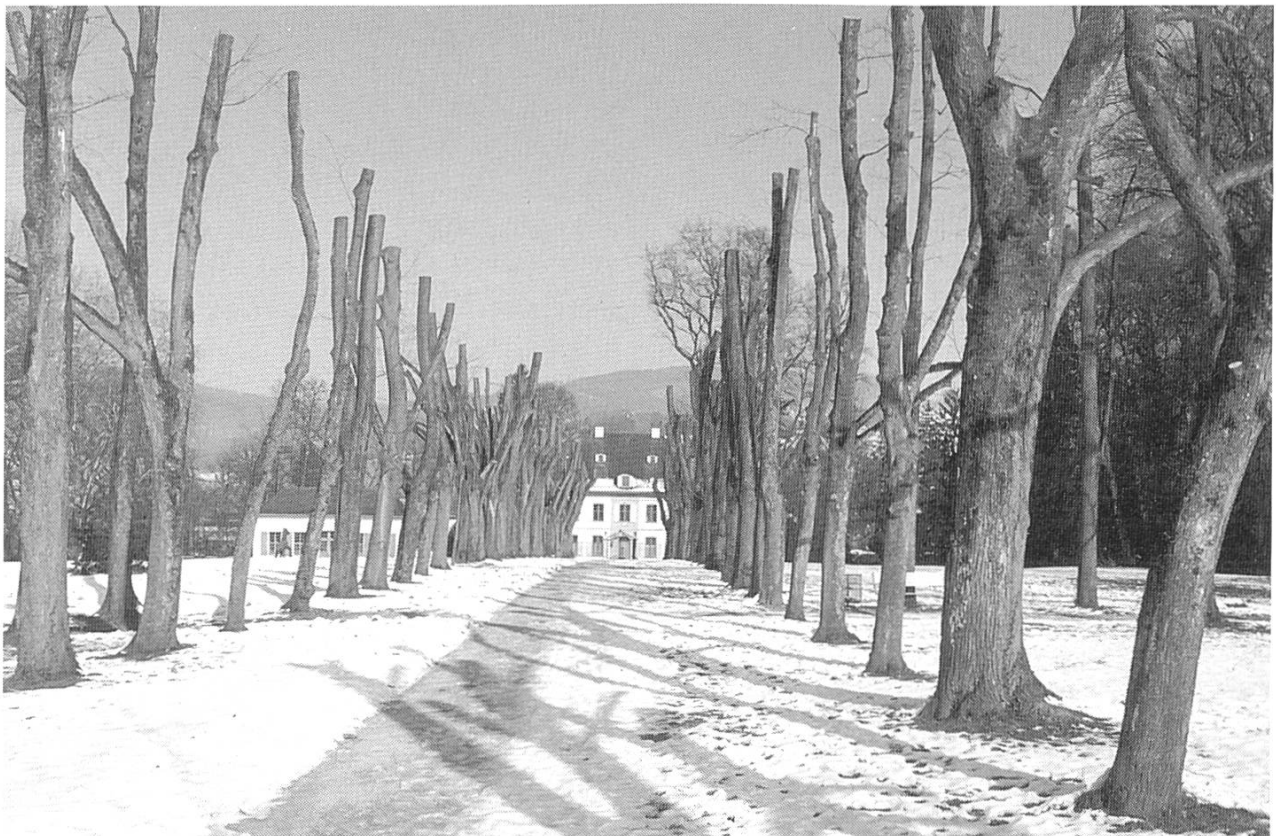
Abbildung 10: Bestandesaufnahme der Lindenallee Richtung Norden im Februar 2003.

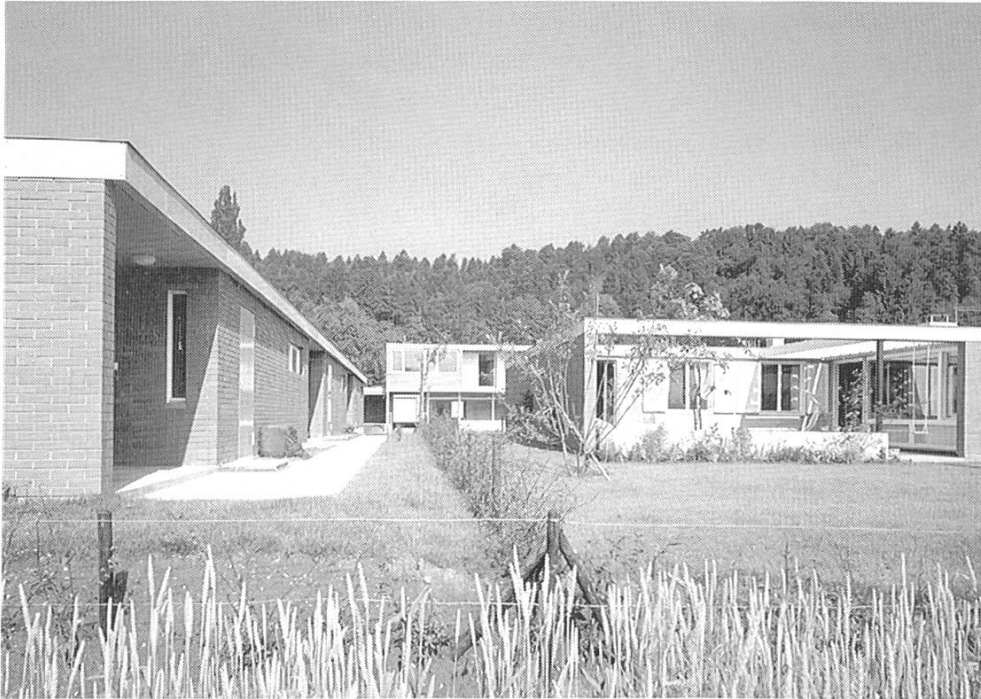
Abbildung 11:  
Siedlung «In den  
Gartenhöfen»,  
Reinach, von Ulrich  
Löw und Theodor  
Manz.

Ein weiteres Experiment im Siedlungsbau bietet der Typus des Terrassenhauses in Hanglage. Fritz Stucky und Rudolf Meuli realisieren 1958–61 einen Prototyp in Zug. Ulrich Scherer entwickelt eine Mustersiedlung in Umiken bei Brugg, wo die Einzellösung in einen räumlichen Kontext gestellt wird. Neben diesen Ikonen der Schweizer Architekturgeschichte findet sich auch eine geglückte Versuchssiedlung in der Ebene des Baselbiets. Angelehnt an nordische Vorbilder entsteht die neuartige Atriumsiedlung «In den Gartenhöfen» in Reinach. Am Fusse des Kirchenhügels breitet sich eine Teppichsiedlung in Form von einundvierzig miteinander verwobenen Winkelbauten aus, die Ulrich Löw und Theodor Manz 1960 realisierten. Die Beschränkung auf wenige Materialien (Sichtbackstein, Beton, weisses Holz), das intensive Gewebe von eingeschossigen Flachdachbauten und die Differenzierung der Aussenräume sind die herausragenden Merkmale. Die Siedlung «In den Gartenhöfen» nutzt die

Baufläche optimal, indem die Garagen peripher, die Piazza zentral sowie die schmalen Verbindungswege orthogonal angelegt werden. Trotz äusserer Verbindung mit dem Nachbarhaus bleibt jedem Bewohner das grösstmögliche Mass an Privatsphäre erhalten.

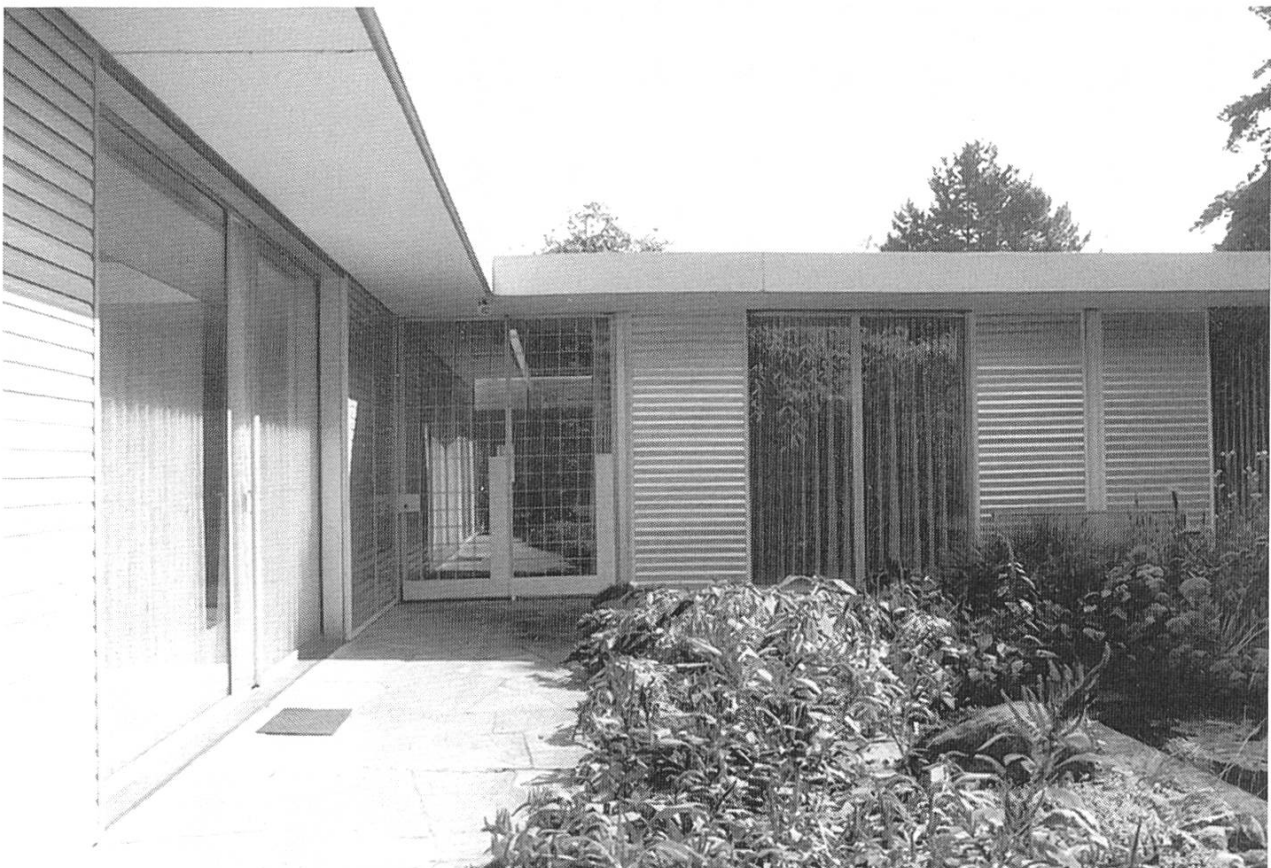
Abbildung 13: Privathaus in Binningen von Ernst Koller.

haus in Mailand, dem Verwaltungszentrum der Nestlé in Vevey oder dem Hochhaus Hoffmann-La Roche in Basel. In seinem 1962 erbauten Privathaus an der Paradiesstrasse überprüfte Koller die neuen Möglichkeiten der Konstruktion und der Organisation im Wohnungsbau mit selber entwickelten Metallwandelementen und integrierten Wandheizungen.

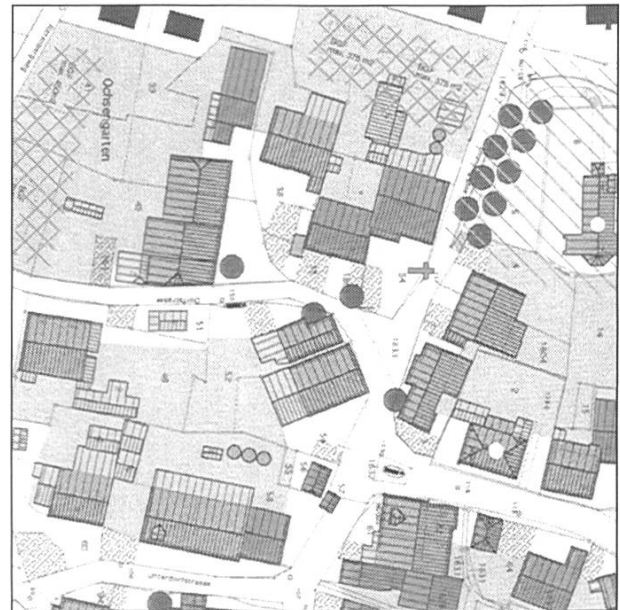
Abbildung 17: Teilzonenplan Ortskern der Gemeinde Blauen. Gebäudeklassierung und Aussenraumgestaltung.

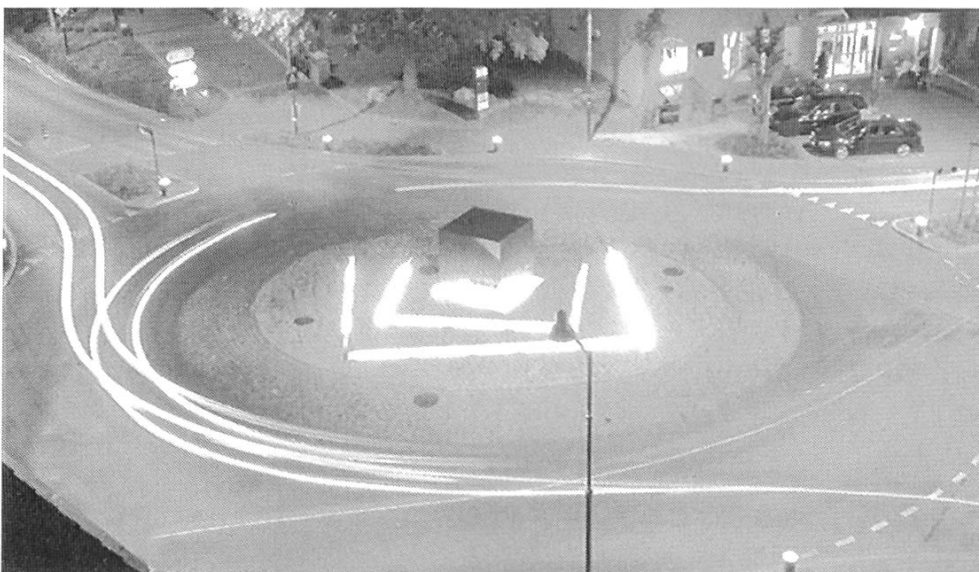
Abbildung 20:  
Wirkung der Kreisel-  
anlage bei Nacht.

Zehn Lindenbäume umschliessen den Verkehrsraum, unterstützt von Lichtpolern, die nachts die Aufmerksamkeit und das Kreiselerlebnis steigern. Über weiteren Lichtquellen in der Mitte des Kreises sitzt ein monolithartiger Würfel, der den

zentralen Ort signalisiert und auf die Nachbarorte hinweist. Ansprechend wirkt das Zusammenspiel zwischen Form, Licht und Bewegung im Verkehrsraum.

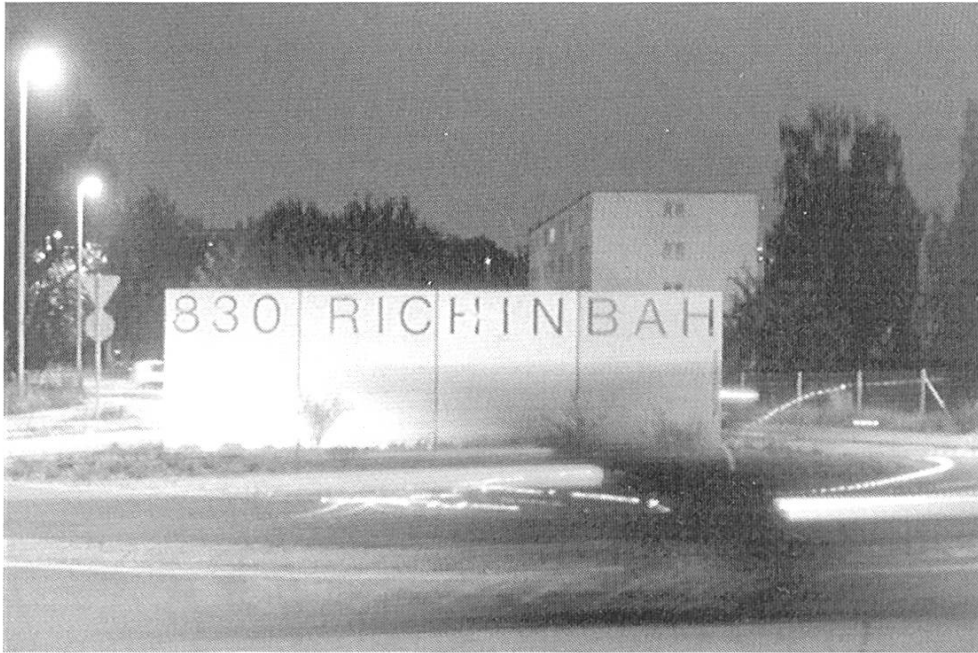
Abbildung 22:  
Kreiselanlage als  
Teil eines Gesamt-  
konzeptes in  
Kreuzlingen.

samt Konzept für die Gestaltung der innerstädtischen Kreisel erarbeitet und auch Vorschläge für die einzelnen Orte aufgezeigt werden. Es wurde ein Konzept prämiert, welches eine Gruppe gleichgerichteter Elemente in unterschiedlicher Dimension und Anordnung über alle Kreisel der Stadt wiederholt. Flächen-Transparenz, Farbe und Sprache sind die eingesetzten Mittel. Die jeweilige stadträumliche Situation wird ganzheitlich erfasst, indem nicht nur die bestehenden Anlagen wie Springbrunnen, Bäume, Be-

leuchtungs- und Wegweismasten etc. integriert sind, sondern Vorschläge zur
