# Jahresbericht der Kantonalen Denkmalpflege

## Tätigkeitsbericht der Kantonalen Denkmal- und Heimatschutzkommission

## 3. Sanierung der Südfassade von Schloss Birseck: Neue Erkenntnisse

## 4. Gärtnerhaus der Ermitage Arlesheim: Fragen zur Fassadensanierung

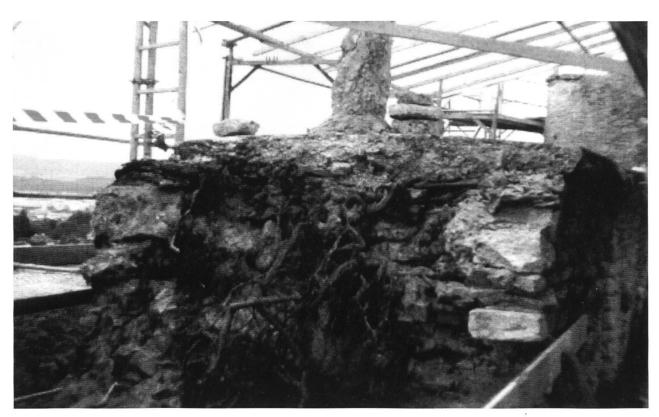
Abb. 4: Arlesheim, Schloss Birseck. Südmauer, Querschnitt Mauerkrone. Die Durchwachsung sowie das ältere Abflusssystem aus Ziegeln sind gut erkennbar.

Die grössten vorhandenen Schäden befinden sich in den oberen Mauerwerkspartien. Während der letzten Jahrzehnte konnten die starken terungseinflüsse ungehindert in die Mauern eindringen und liessen im Jahreszeitenwechsel Mörtel und Steine versanden. Der Efeubewuchs auf der Mauerfläche und -krone hat das dicke, zweischalige Mauerwerk durchwachsen und drückte die Mauern nach aussen weg. Die Südfassade war in weiten Teilen so stark von Efeu überwuchert, dass man das gesamte Schadensausmass erst nach Entfernung der Pflanzen erkennen konnte. Während die Mauerkrone ursprünglich einmal abgedeckt war, ist die Krone der heutigen Ruine einer permanenten Bewitterung ausgesetzt. Auch die Betonplatte, mit der man um 1905 die Mauerkrone schützen wollte, konnte eindringendes Wasser nicht verhindern – starker Efeubewuchs hat die Betonplatte abgehoben und zerrissen. Im Rahmen der Sanierungsarbeiten werden nun die vom Efeu durchwachsenen Bereiche gesäubert und wieder instand gesetzt. Der neue Mauerkronenabschluss soll zukünftig das Eindringen von Wasser in das Mauerinnere verhindern.

Der Zustand der Schlossmauern ist abhängig von deren Ausrichtung und Bewitterung. Das zweischalige Mauerwerk mit einer Breite von bis zu zwei Metern hat sich in weiten Teilen vom Kern gelöst. Zur Sicherung werden nun die statisch wirksamen Aussenschalen mittels Vernadelung ineinander verankert und stabilisiert.

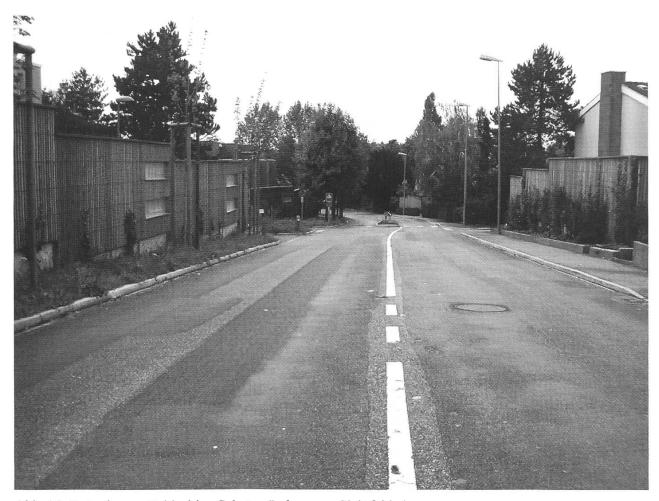
Abb. 14: Bottmingen: Beidseitige Schutzwände engen Sichtfeld ein.
