**Zeitschrift:** Baselbieter Heimatblätter  
**Herausgeber:** Gesellschaft für Regionale Kulturgeschichte Baselland  
**Band:** 70 (2005)  
**Heft:** 1

**Artikel:** Jahresbericht der Kantonalen Denkmalpflege ; Tätigkeitsbericht der Kantonalen Denkmal- und Heimatschutzkommission  
**Autor:** Frei-Heitz, Brigitte / Billerbeck, Markus / Niederberger, Walter  
**DOI:** <https://doi.org/10.5169/seals-860420>

## **Jahresbericht der Kantonalen Denkmalpflege**

### **Tätigkeitsbericht der Kantonalen Denkmal- und Heimatschutzkommission**

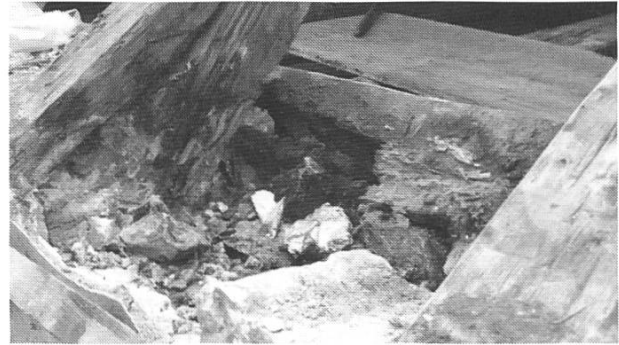
Abb. 1: Laufen, St. Katharinenkirche. Hausschwammbefall auf der Nordseite des Dachstuhls.

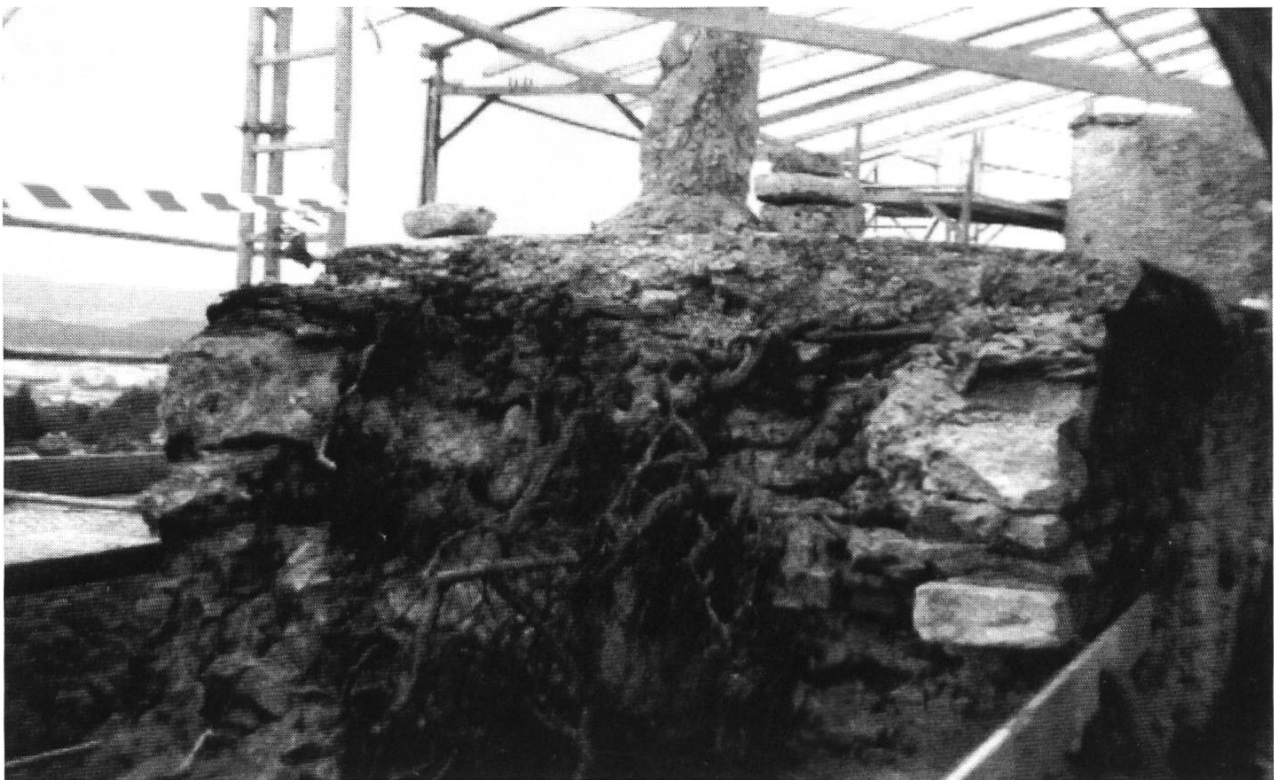
Abb. 4: Arlesheim, Schloss Birseck. Südmauer, Querschnitt Mauerkrone. Die Durchwachsung sowie das ältere Abflusssystem aus Ziegeln sind gut erkennbar.

Die grössten vorhandenen Schäden befinden sich in den oberen Mauerwerkspartien. Während der letzten Jahrzehnte konnten die starken Witterungseinflüsse ungehindert in die Mauern eindringen und liessen im Jahreszeitenwechsel Mörtel und Steine versanden. Der Efeubewuchs auf der Mauerfläche und -krone hat das dicke, zweischalige Mauerwerk durchwachsen und drückte die Mauern nach aussen weg. Die Südfassade war in weiten Teilen so stark von Efeu überwuchert, dass man das gesamte Schadensausmass erst nach Entfernung der Pflanzen erkennen konnte. Während die Mauerkrone ursprünglich einmal abgedeckt war, ist die Krone der heutigen Ruine einer permanenten Bewitterung ausgesetzt. Auch die Betonplatte, mit der man um 1905 die Mauerkrone schützen wollte, konnte eindringendes Wasser nicht verhindern – starker Efeubewuchs hat die Betonplatte abgehoben und zerrissen. Im Rahmen der Sanierungsarbeiten werden nun die vom Efeu durchwachse-

nen Bereiche gesäubert und wieder in stand gesetzt. Der neue Mauerkronenabschluss soll zukünftig das Eindringen von Wasser in das Mauerinnere verhindern.

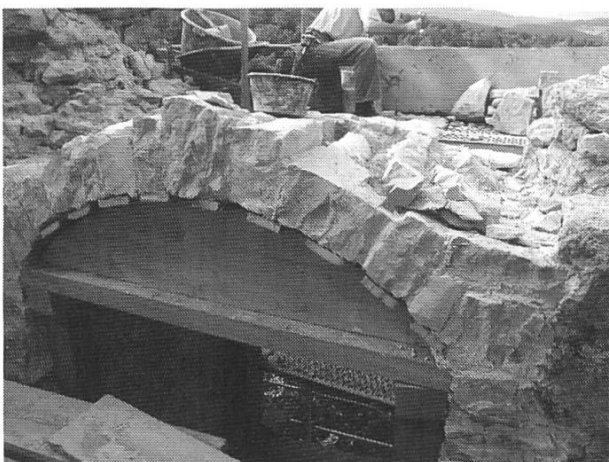
Abb. 5: Arlesheim, Schloss Birseck. Südmauer, der obere Bogenabschluss der Fensteröffnung ist wieder hergestellt.

Der Zustand der Schlossmauern ist abhängig von deren Ausrichtung und Bewitterung. Das zweischalige Mauerwerk mit einer Breite von bis zu zwei Metern hat sich in weiten Teilen vom Kern gelöst. Zur Sicherung werden nun die statisch wirksamen Aussenschalen mittels Vernetzung ineinander verankert und stabilisiert.

Die Mauerwerksoberflächen sind zum grossen Teil unverputzt, einzelne Partien sind mit mineralischem Putz und auch teilweise stark zementhaltigem Putz versehen, der unter der Oberfläche Frostschäden am Mauerwerk aufweist. Hier werden im Rahmen der Sanierungsarbeiten schadhafte Einzelsteine ausgewechselt, Mörtelfugen ausgebessert und zementhaltige Putze, wenn notwendig, entfernt.

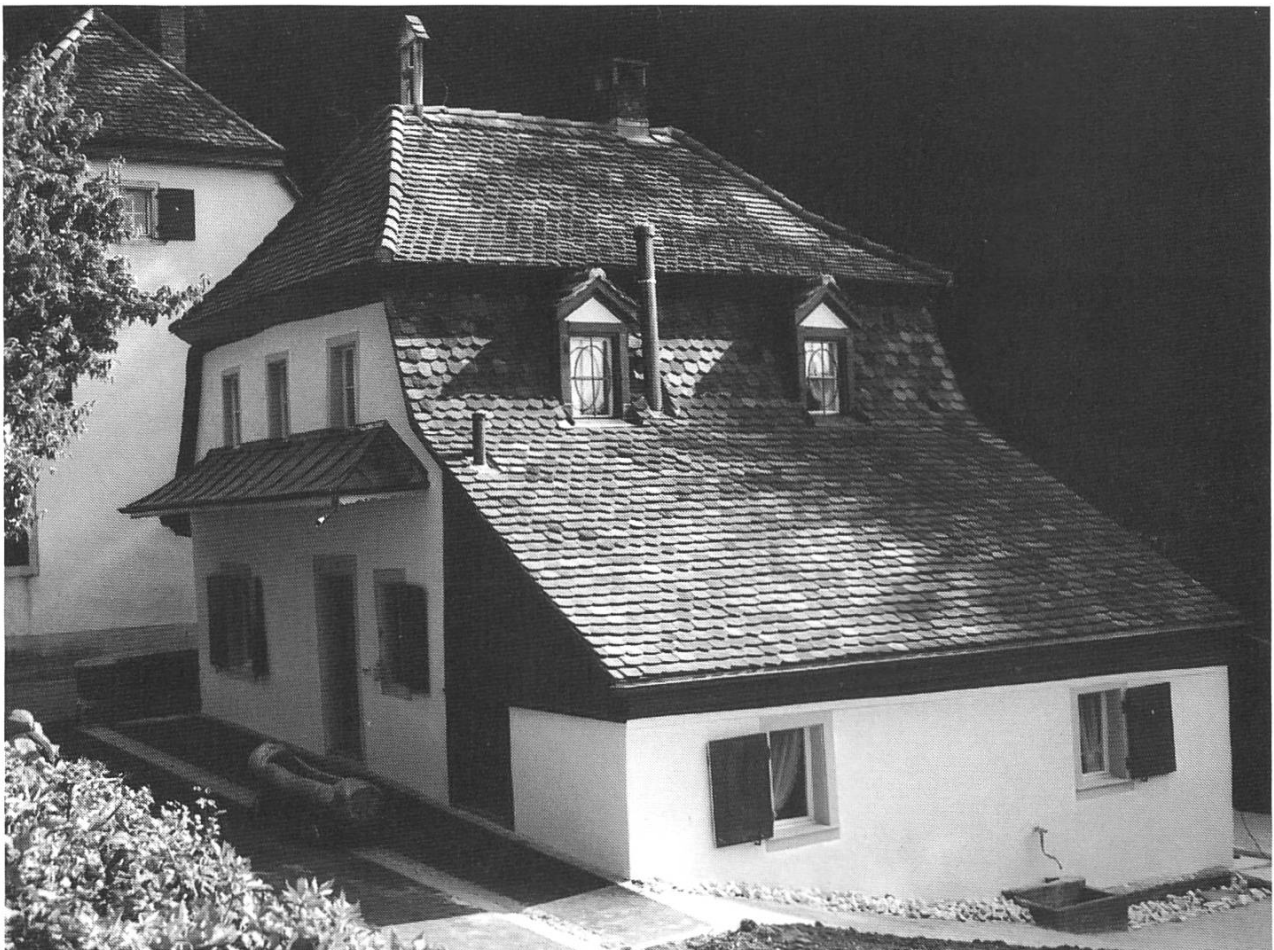
Abb. 7: Arlesheim, Gärtnerhaus der Ermitage, nach der Sanierung.

Im Zusammenhang mit der Anstellung eines Gärtners für die Ermitage durch die Gemeinde Arlesheim<sup>1</sup> wurde das so genannte Gärtnerhaus von den Architekten Buol & Zünd im Auftrag der Gemeinde für den neuen Gärtner und seine Familie sorgfältig wieder hergerichtet und vorbildlich renoviert. Auf tief greifende Eingriffe im Innern wurde gänzlich verzichtet. Nur, wo es notwendig erschien, den Grundriss unbedingt den heutigen Erfordernissen anzupassen, erfolgten Veränderungen. Mit dem sanierten Gärtnerhaus wird die Denkmallandschaft Ermitage im Sinne des einzigartigen Landschaftsgartens aufgewertet. (Abb. 7)

der Reparatur gilt: Sie muss historisch wie technologisch richtig ausgeführt werden. Ansonsten ergeben sich ästhetische und bauphysikalische Probleme. Beim Gärtnerhaus der Ermitage konnten diese Grundsätze exemplarisch angewandt werden. Das Mauerwerk der Aussenmauern des Gärtnerhauses besteht aus Bruchsteinen, die mit Kalkmörtel vermauert sind. Die Mauern selbst wurden bei der Fassadensanierung nicht berührt. Repariert wurden nur die darauf aufgetragenen Verschleisschichten. Sie bestehen aus dem Grundputz sowie mehreren Deckputzschichten und Anstrichen. Diese Schichten waren und sind am stärksten der Verwitterung ausgesetzt und altern am schnellsten. Entsprechend sind sie schon mehrfach geflickt worden, wie in der Bauuntersuchung nachgewiesen wurde. Hier ist die Wahl der Materialien entscheidend für das langfristige Überleben des Mauerwerks und der historischen Verputzschichten. Als zentrales Kriterium gilt, dass die Verschleisschicht offen für eine Dampfdiffusion sein muss.

Ersetzt man den alten Kalkputz durch einen Zementputz, so wird die Aussenseite des Mauerwerks beinahe versiegelt. Ebenso bilden Anstriche mit Dispersion einen Film, der kaum Feuchtigkeit durchlässt. Im Mauerwerk vorhandenes Wasser kann nicht mehr nach aussen verdampfen. Liegt der Taupunkt innerhalb des Mauerwerks, so kann das Wasser gefrieren und durch die Volumenvergrösserung zu Zerstörungen führen.

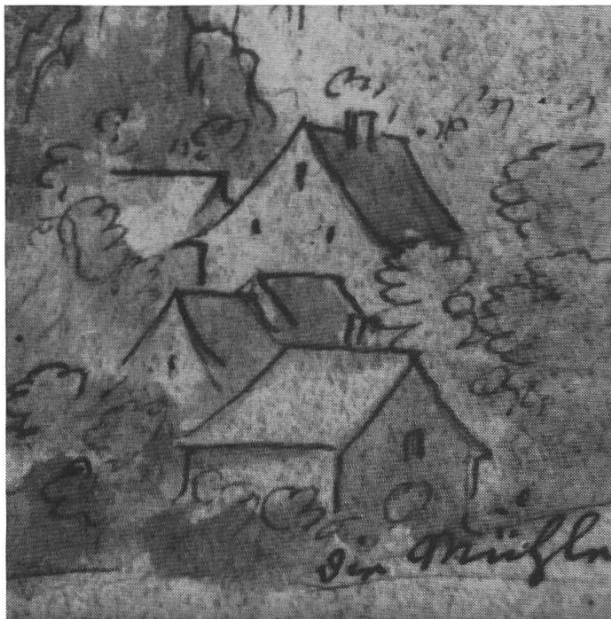
Abb 8: Arlesheim, Gärtnerhaus der Ermitage, Ausschnitt aus einer Zeichnung von E. Büchel, 1754, mit Satteldach.

In der Zeit zwischen 1814 und 1839<sup>3</sup> ist das Gärtnerhaus umgebaut und mit dem heutigen Mansarddach und dem kleinen Anbau gegen das Dorf hin versehen worden. Ein kleiner Dachreiter mit einer Glocke überragt das Dach. Ursprünglich besass das kleine Gebäude ein Satteldach. (Abb. 8, 9)

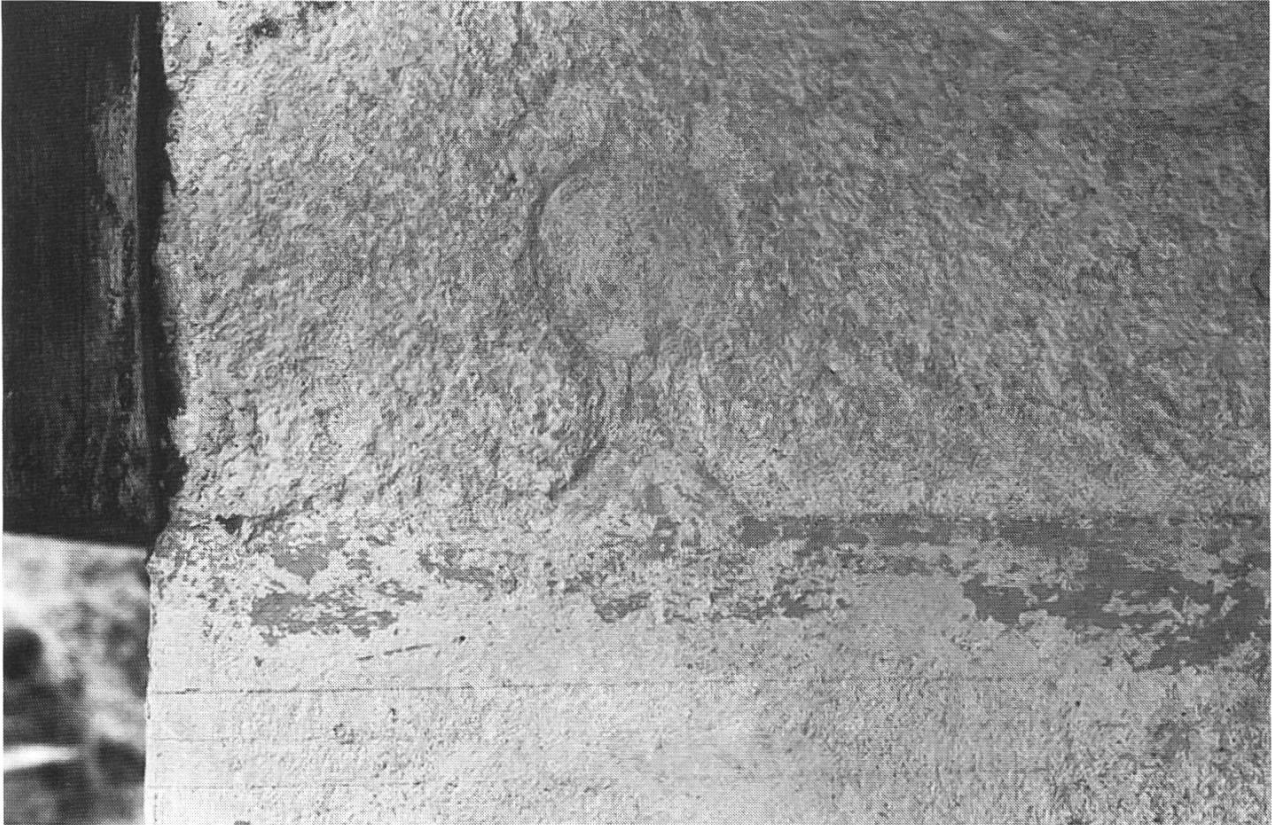
Abb. 11: Arlesheim, Gärtnerhaus der Ermitage, Detail der Nordostecke mit Kegel auf der Abschlussplatte.

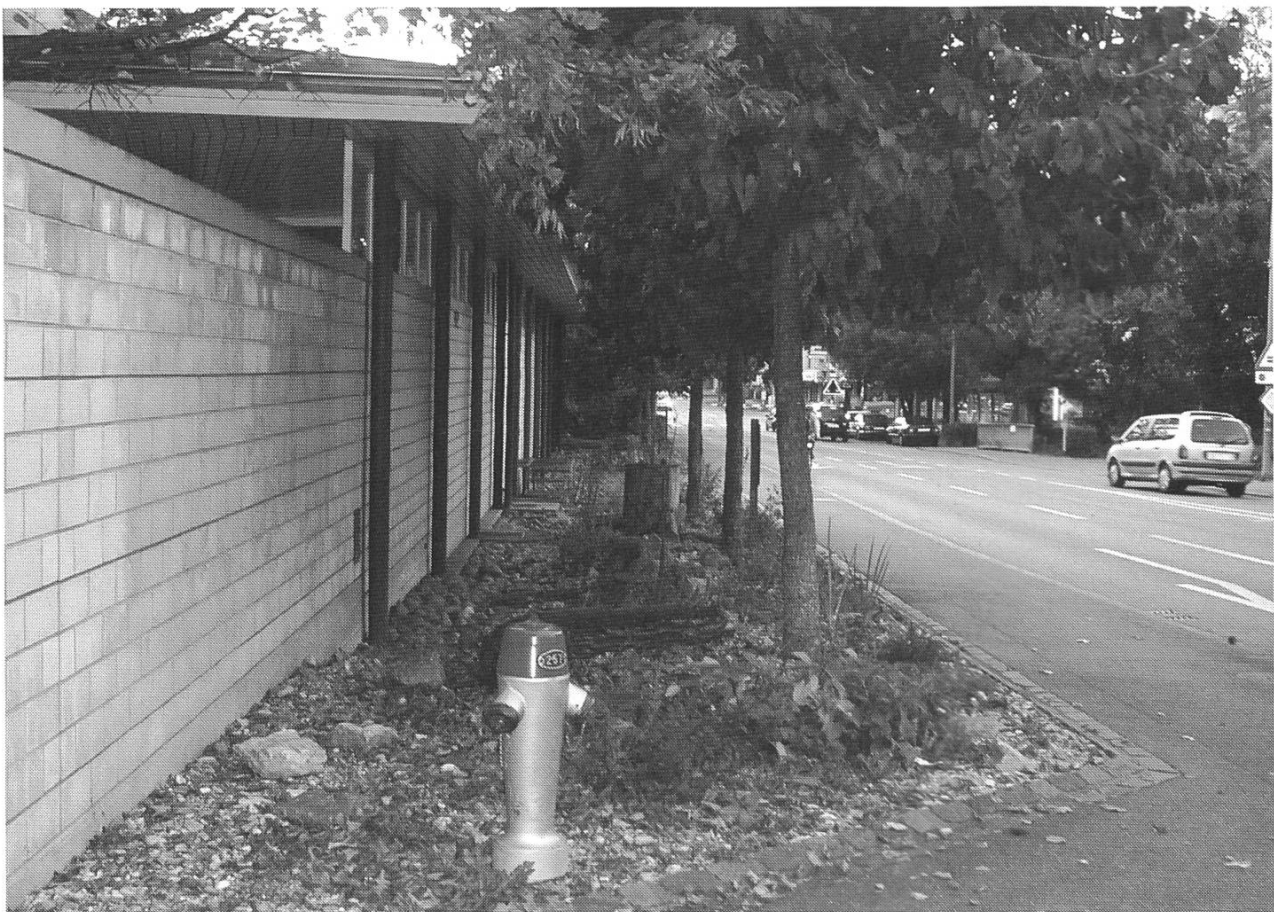
Abb. 13: Therwil: Lärmschutzwand im Ortskern mit Doppelfunktion.

sentliche Bereiche der gewachsenen Struktur und der schützenswerten Ortsbilder stark beeinträchtigen. Ortsbildschutz und Lärmschutz müssen jedoch nicht zwingend zu Zielkonflikten führen. Beide Schutzgedanken entspringen dem Wunsch nach mehr Wohn- und Lebensqualität. Die eigentliche Herausforderung besteht darin, teilweise divergierende Anliegen gestalterisch in Einklang zu bringen. (Abb. 13)

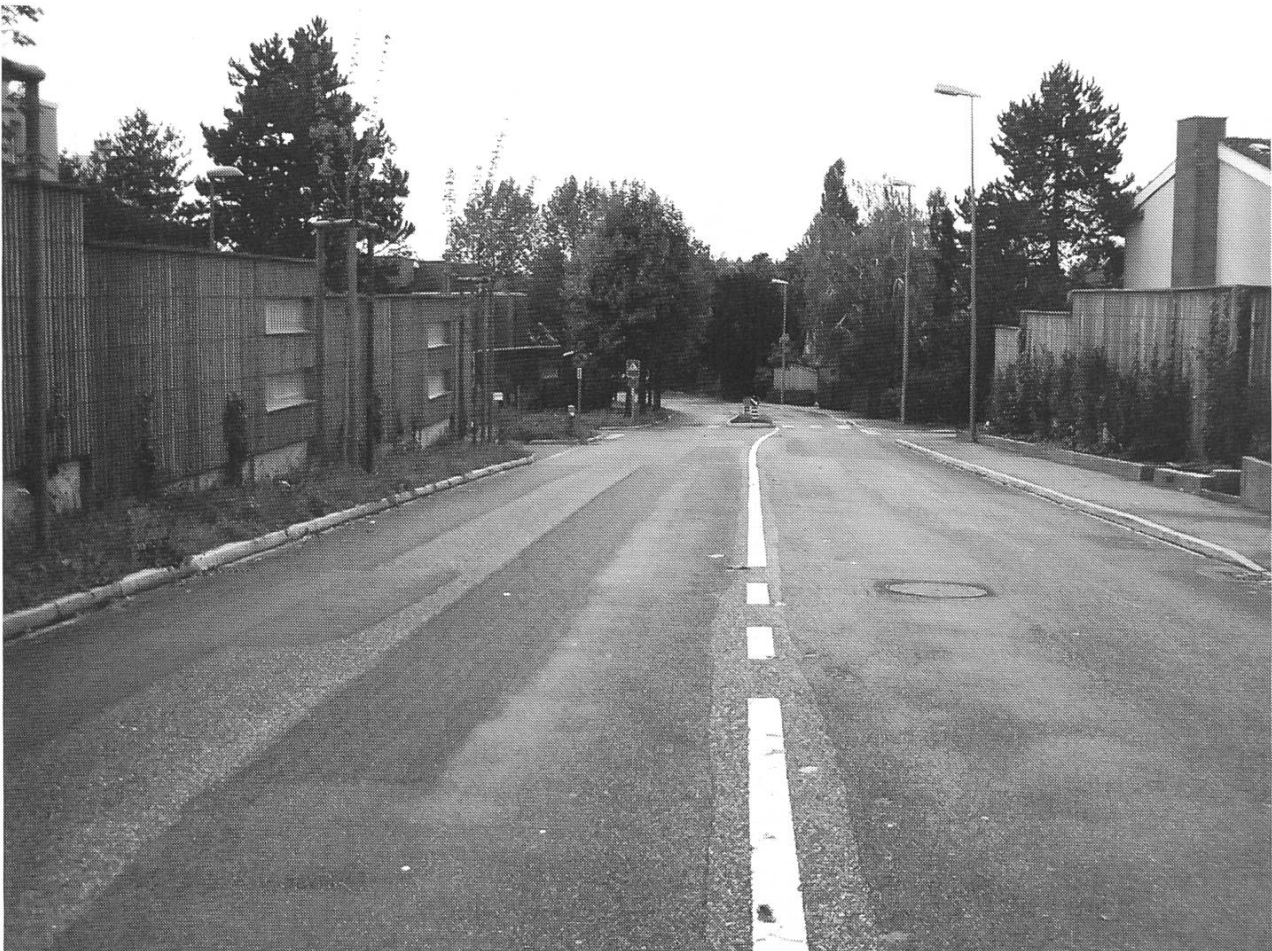
Abb. 14: Bottmingen: Beidseitige Schutzwände engen Sichtfeld ein.

kehrteilnehmer die «geschützte Fahrbahn» in Ruhe geniessen können, leidet das Ortsbild unter der zunehmenden «optischen Immission». (Abb. 14)

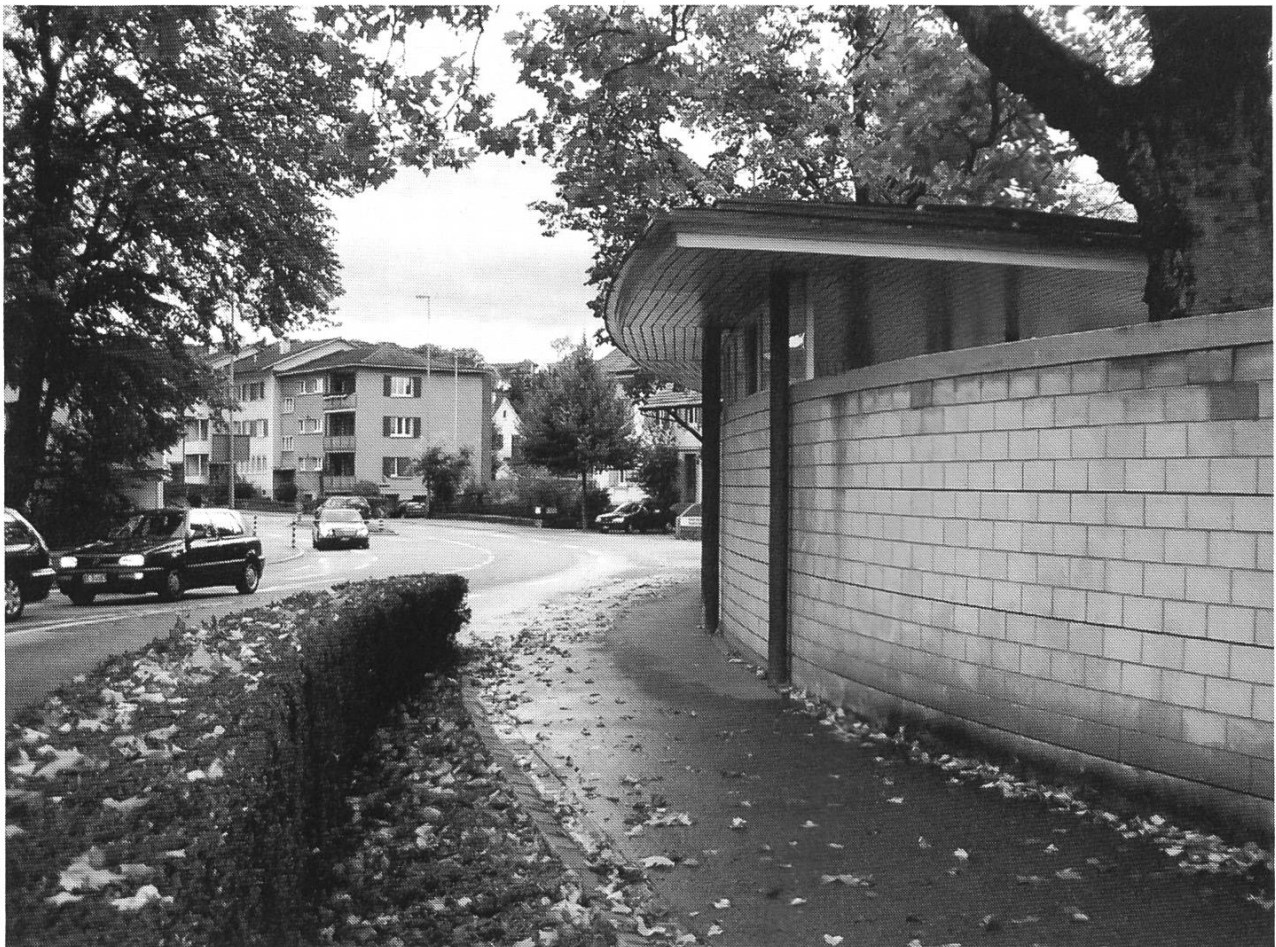
Abb. 15: Therwil: Einheitliche Schutzwand mit Doppelfunktion für Pausenplatz.

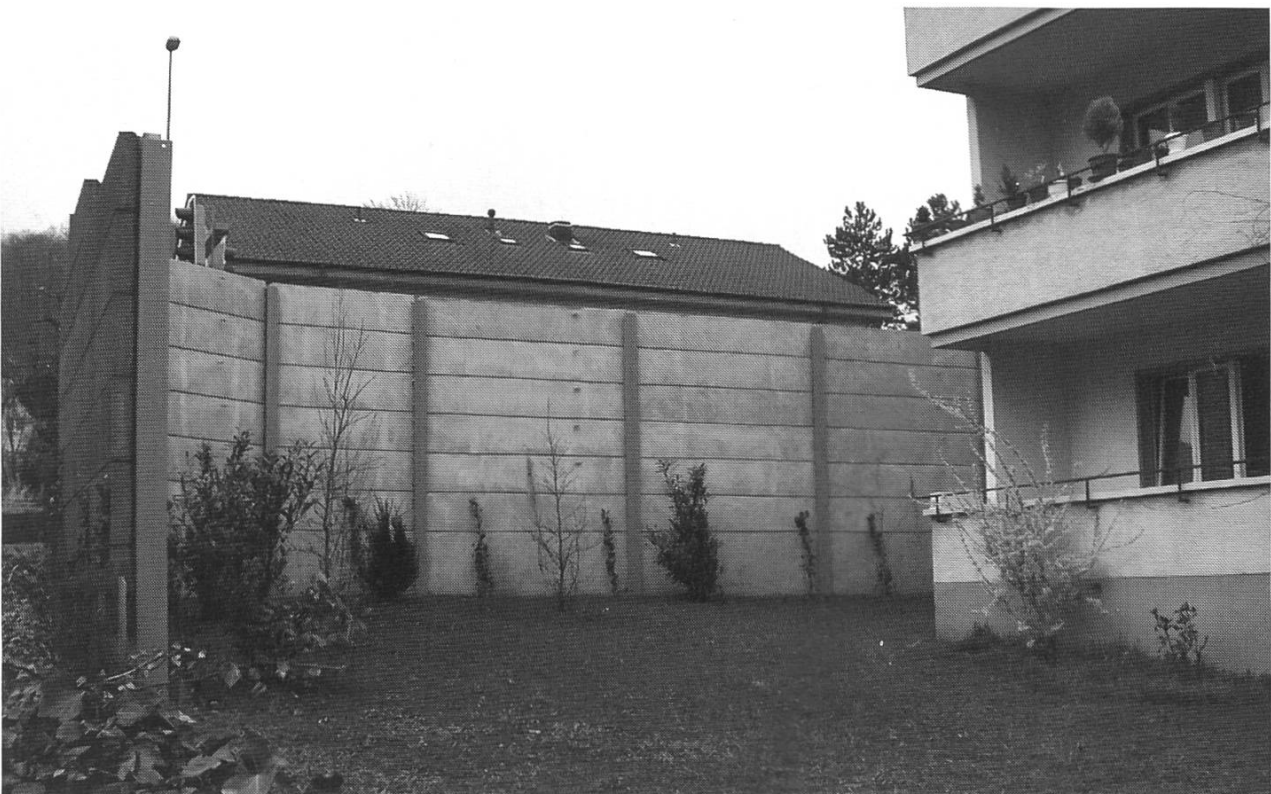
Abb. 18: Bottmingen: Hohe Schutzwand begrenzt Sicht und Grünraum.

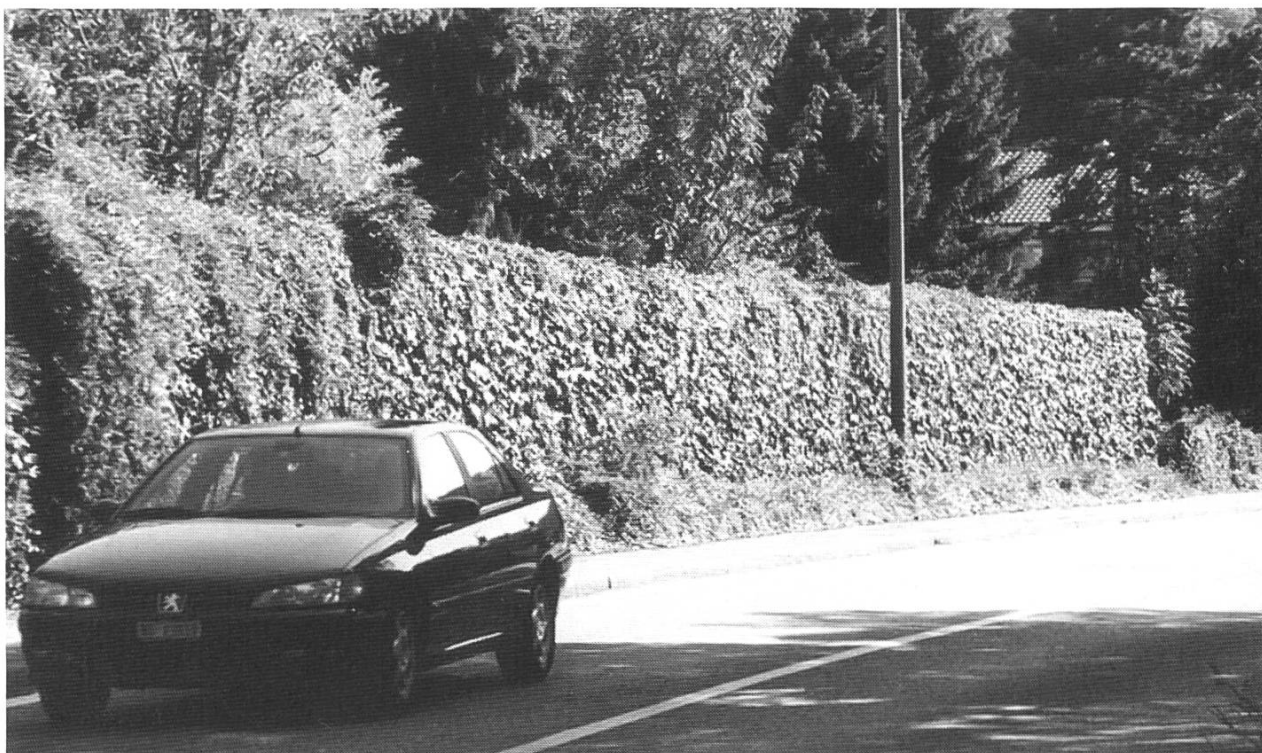
Abb. 19: MuttENZ: Bepflanzte Lärmschutzwand mit minimaler Vorzone.

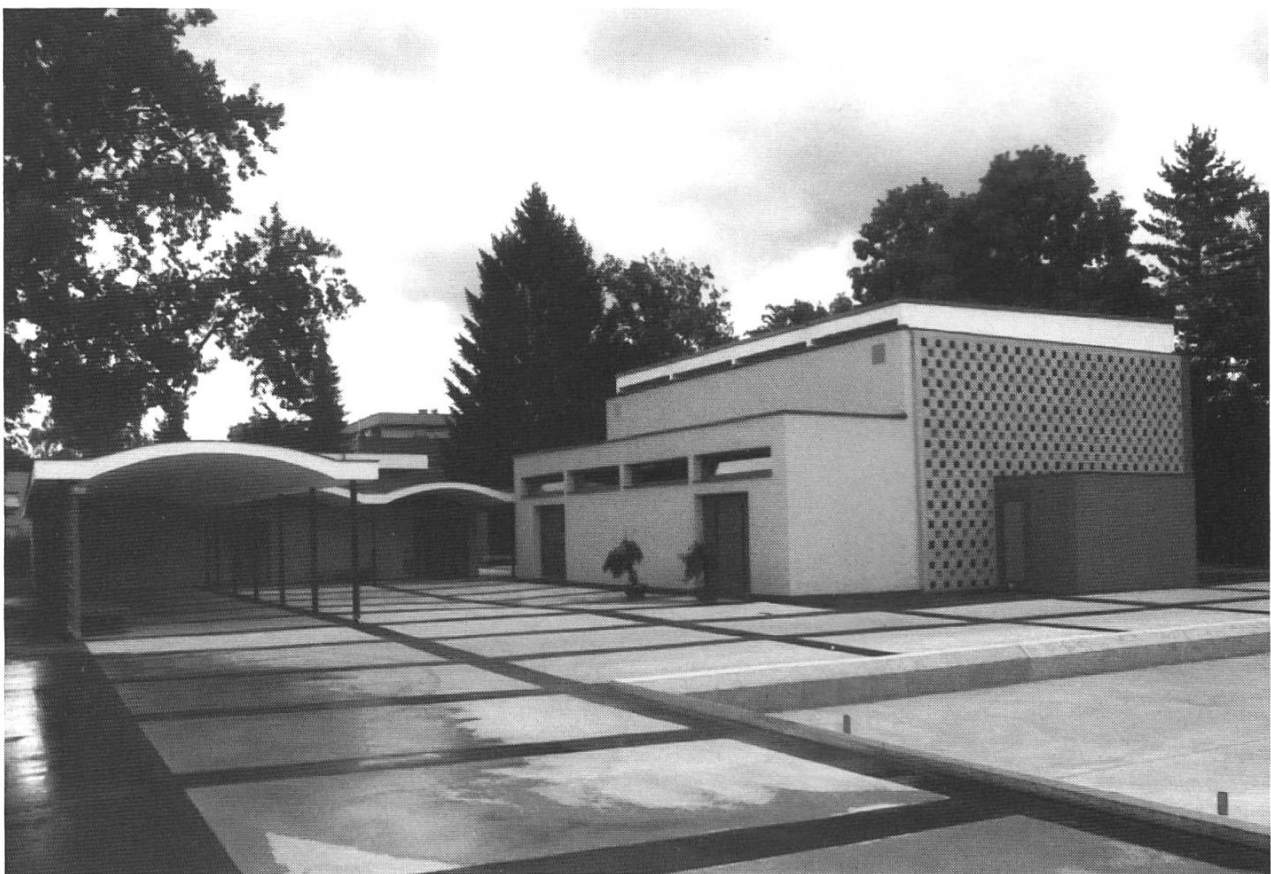
Abb. 22: Friedhofkapelle, Hegenheimerstrasse 55.

Die Basler Architekten Walter Wurster und Hans Ulrich Huggel realisierten 1956 moderne Friedhofgebäude. Die dreiteilige Anlage überzeugt durch die klare Grundrissdisposition und den modernen Aufbau. Walter Wurster war damals Praktikant bei Le Corbusier und lernte die Form als künstlerisches Ereignis einzusetzen. Diese Haltung kommt vor allem in der offenen Halle mit dem bogenförmigen Dach und den fein strukturierten West- und Ostwänden zum Aus-

druck. Die Wabenstruktur ermöglicht ein dezentes Lichtspiel im Innern. (Abb. 22)

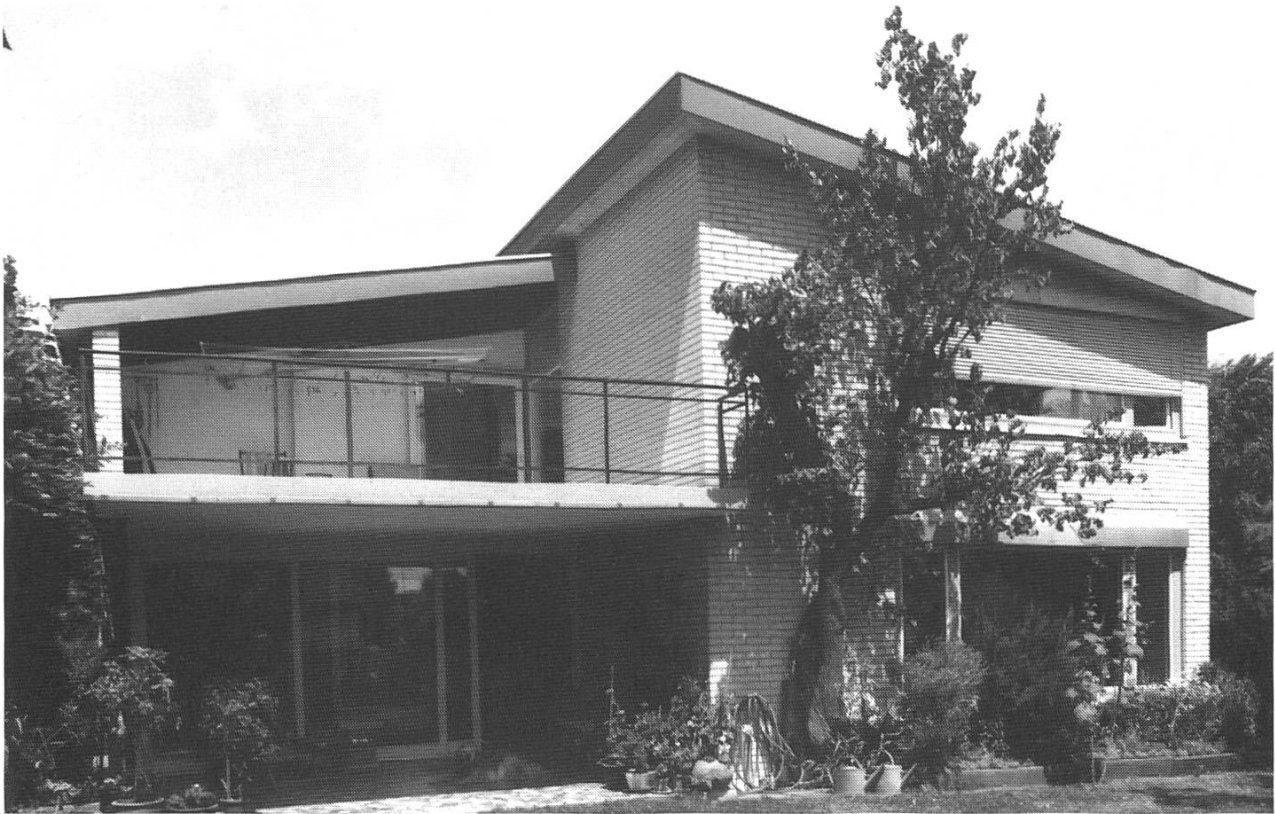
Abb. 23: Einfamilienhaus, Obertorweg 3.

Der Basler Architekt Josef Ackermann baute 1958 ein modernes Haus mit versetzten Pultdächern am Obertorweg. Damit erreichte er eine klare Aufgliederung der Baumassen entsprechend ihrer Funktion und eine differenzierte Ausformung der Aussenräume. Der grosszügig bemessene Salon und die anschliessende Terrasse sind zum gepflegten Ziergarten auf der Südseite ausgerichtet. Die Schlafzimmer werden mit einem Sonnendeck ergänzt. Zeittypisch sind die äusseren grauen Sichtbacksteinmauern, die inneren roten Backsteinmauern, der farbige Linoleumboden sowie die unterschiedlichen Band- und Panoramafenster. (Abb. 23)

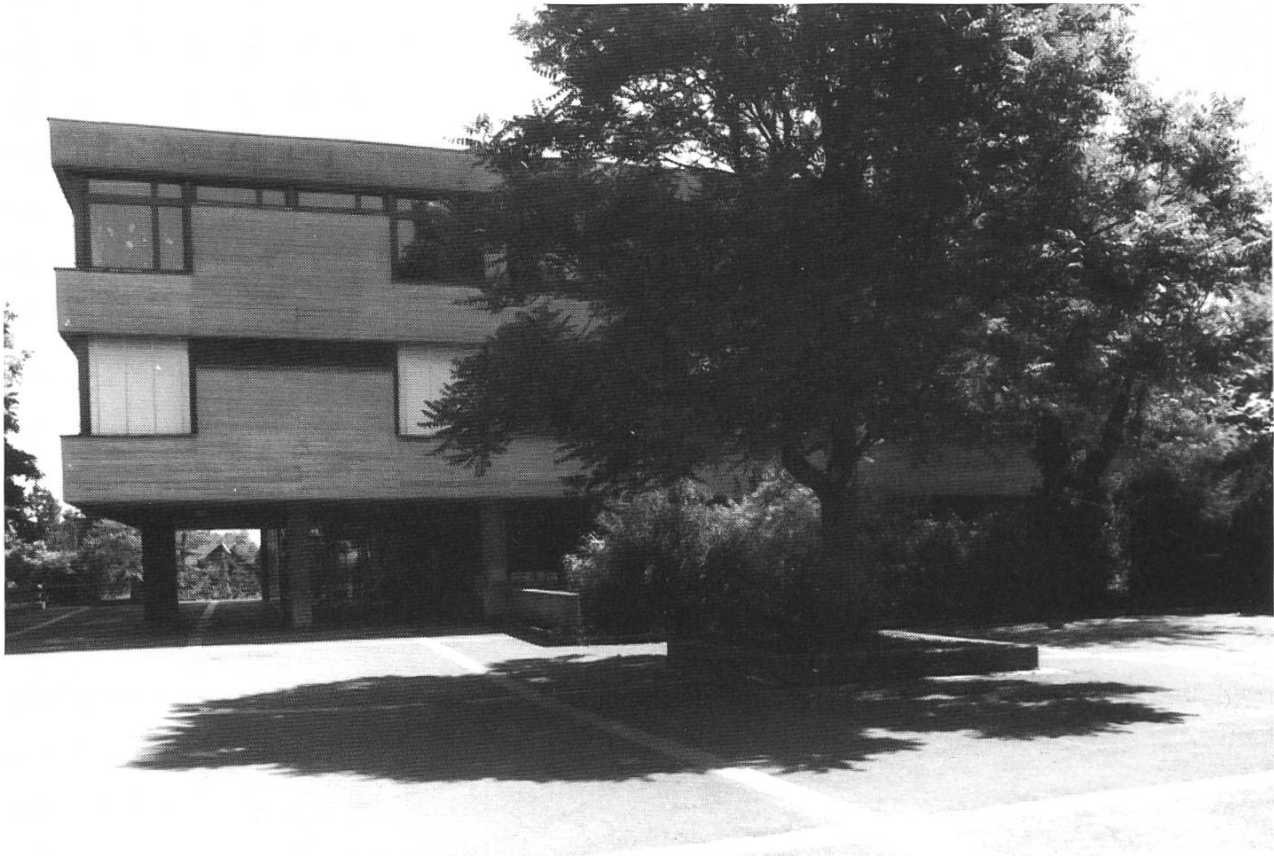
Abb. 24: Schulhaus, Schönenbuchstrasse 14.

Mies van der Rohe. In einer streng gerasterten Komposition stehen sich Klassen- und Spezialtrakt gegenüber und fassen einen Pausenhof. Die quadratischen Klassenzimmer (8,40 x 8,40 Meter) bilden das Modul. Die beiden, gleich langen Kuben sind 3 x 6 Quadrate respektive 2 x 6 Quadrate gross. (Abb. 24)

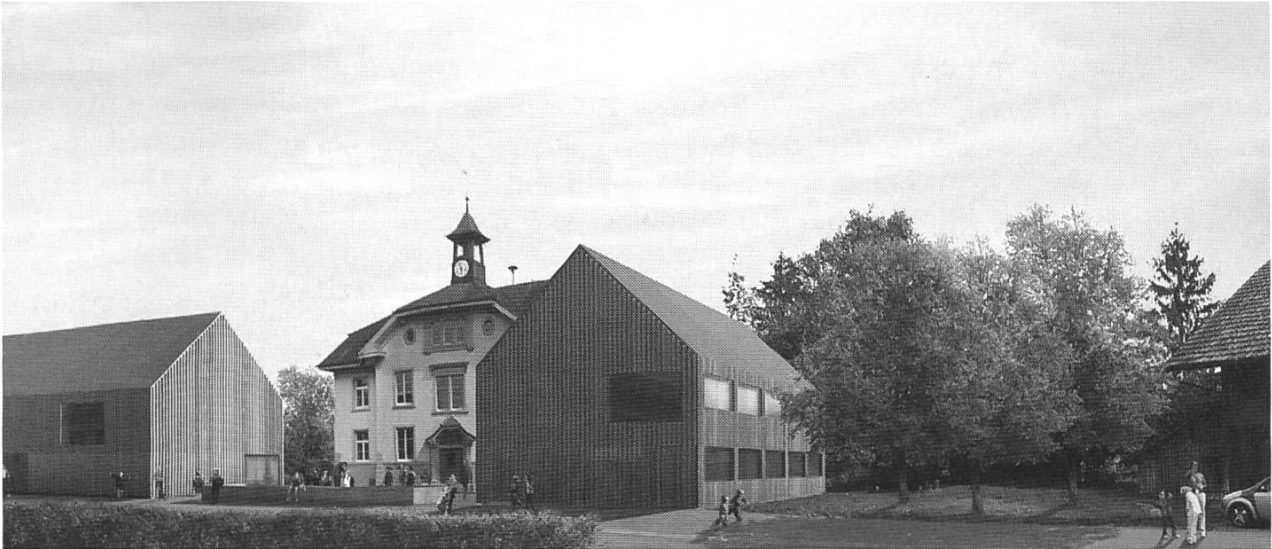
Abb. 27: Seltisberg, Architekturwettbewerb «Gemeindezenter»,  
© Buchner Bründler AG, Architekten BSA/reatostuder

tionellen Formen und Materialien, welche für die ehemaligen Seltisberger Bauernhäuser verbindlich sind. Zudem befindet sich am Rand des heutigen Platzes das ehemalige «Milchhüsli», welches die Gemeinde selber als erhaltenswerte Bausubstanz bezeichnet hatte, das aber nach Ansicht von Kantonaler Denkmalpflege und DHK nicht unbedingt zu schützen ist. Inzwischen haben die Architekten ihr Projekt weiter bearbeitet und sehen nun zonengerechte Steildächer vor, (Abb. 27) während die Fassadengestaltung nach Auffassung der DHK noch weiter bearbeitet werden muss.
