Jahresberichte 2006 der Kantonalen Denkmalpflege und der Kantonalen Denkmal- und Heimatschutzkommission

Zur Sanierung des Bauernhauses an der Hauptstrasse 27 in Kilchberg

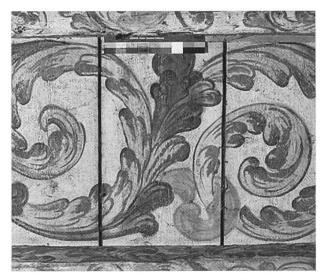
Die freigelegte Balkendecke im 1. Obergeschoss (Foto Stefan Buess, Gelterkinden).

Während der Voruntersuchungen ist man auf einige hohl klingende Stellen hinter den heutigen Wand- und Deckenverkleidungen aufmerksam geworden. Um diesen Befund näher zu untersuchen, ist an mehreren Stellen die Verkleidung aufgebrochen worden. Von Öffnung zu Öffnung enthüllte sich die verborgene Schönheit kunstvoll von gefasstem Wandtäfer und Balkendecken. Dieser Befund kam einer kleinen Sensation gleich und lieferte für die Geschichte des Pfarrhauses folgende neue Erkenntnisse: Man kann davon ausgehen, dass beim Neubau von 1693 die Balkendecken der meisten Räume mit bunten Rankenmalerei dekoriert waren. Die Wände waren mit Kalkfarbe hell getüncht. In zwei weiteren Stuben im 1. und 2. Obergeschoss wurden die Wände und Decken wohl aus wärmeund schalltechnischen Überlegungen heraus mit Holztäfer verkleidet, welches braun gestrichen wurde. Eine dekorative Bemalung der Wandflächen oberhalb der Türöffnungen (Supraporten) und Bänderungen der getünchten Wandflächen kön-

nen aufgrund weniger Reste vermutet werden. Im Zusammenhang mit den aktenkundlichen Reparaturarbeiten im 18. Jahrhundert wurden Stuckdecken mit einfachen Profilstäben auf die Balkendecken montiert. Die Wandtäfer wurden neu in einem grauen oder grünen Farbton gestrichen. In dieselbe Zeit fällt auch die Setzung von mehreren Kachelöfen.

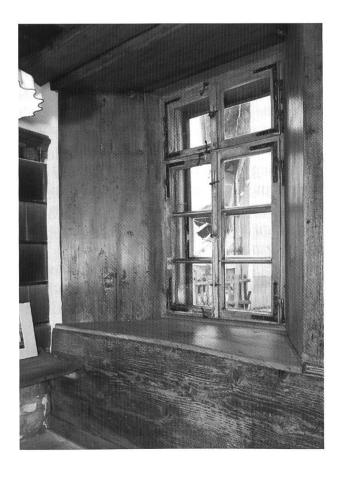
An einen Überzug im Estrich gehängte Balkenlage von 1720 mit Nut für den ehemaligen Mauerbalken.

Stubenfenster beim Kachelofen.

Um die Decke über dem Anbau von 1885 möglichst unversehrt erhalten zu können, wurden die einseitig abgefaulten Balken an einem Überzug aufgehängt. Im Erdge-

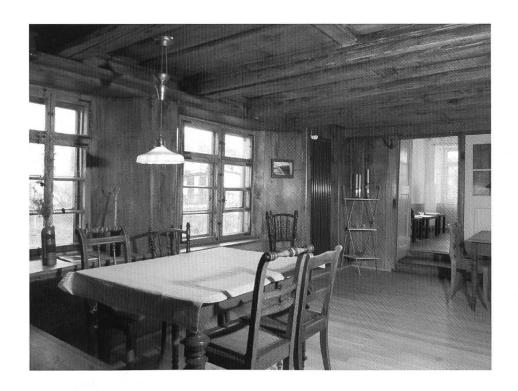
Blick in die Wohnstube.

schoss erhielt die Stube über den vorhandenen, sehr ausgetretenen Riemenboden einen neuen Boden aus Douglasie. Im Anbau von 1885 mussten die im Bereich des Einbruches verfaulten Balken ersetzt, der Schiebboden, die Isolation und die Bodenbretter ergänzt werden. Im Badezimmer, das in der Kammer hinter dem Stall eingerichtet ist, wurde der bestehende, nicht mehr zu rettende Holzboden entfernt und wie in der Küche durch einen Zementplattenboden ersetzt. Unter der Treppe bleibt eine Reverenzfläche mit alten Platten sichtbar. Das Obergeschoss erhielt eine moderne Nasszelle, die hinter einer Glaswand im grossen Zimmer liegt.

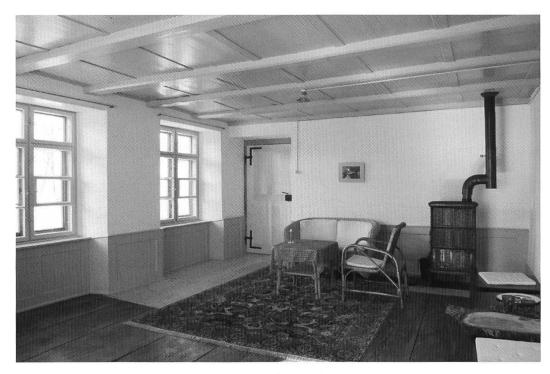
Zimmer in der Erweiterung von 1885 nach der Sanierung.

Wiederum auf der Westseite vergrösserte man 1885 das Haus auf der Breite von Wohnteil und Stall durch zwei übereinander liegende Räume, wobei im Erdgeschoss ein gut belichteter, grosser, unterkellerter Raum mit drei Fenstern an der Westseite entstand und im Obergeschoss ein gleich grosser Raum, der wegen der Dachschräge nur über ein Fenster in der Giebelwand belichtet werden konnte. Das Tenn wurde entsprechend verlängert. In der alten Stube und im Raum darüber erweiterte man gleichzeitig je ein vorhandenes Fenster. Dem Terrain folgend und wohl auch wegen der Unterkellerung liegt der neue Erdgeschossraum zwei Tritte höher als die alte Stube. Die etwas grosszügigere Raumhöhe im neuen Raum führte dazu, dass der Raum im Obergeschoss sogar drei Tritte höher Brusttäfer und überschobener Schiebboden im neuen Erdgeschossraum entsprachen der üblichen Raumausstattung. Mit dieser Erweiterung musste auch die Erhöhung des Dachs zur heutigen Form erfolgen. Auf die Binder stellte man Pfosten und strassenseitig auf die bestehende Fusspfette eine Stuhlwand, wodurch das grosszügige Vordach ausgebildet werden konnte.

Die Vertäfelungen wurden wenn immer möglich an Ort fixiert. Im Erdgeschoss mussten aber an der ganzen Giebelwand die Holzverkleidungen ausgebaut werden, weil durch die Verschiebungen und Setzungen des Mauerwerks auch das Holzwerk auseinandergerutscht war. In allen Fensteröffnungen waren Fenster vorhanden. Von der Umbauphase 1812 ist das Fensterchen des heutigen Badezimmers, von 1885 jene des Anbaus erhalten. Nur das Fenster der hinteren Kammer im Obergeschoss war nicht mehr zu reparieren. Mit Ausnahme des kleinen Fensters der Stube waren alle Vorfenster verschwunden. Sie wurden in alter Manier rekonstruiert. Die Oberflächen des Holzwerks waren, mit Ausnahme der Fenster, ursprünglich naturbelassen. Eine Ausnahme mag das Einbauschränkehen in der Stube bilden, das unter einer Schicht Ölfarbe ein Ornament mit schwarzen Kreisen durchscheinen lässt. Alle Farbschichten wurden belassen. Nur im Anbau von 1885 wurde deckend mit Ölfarbe gestrichen.
