**Artikel:** Jahresbericht 2009 der Kantonalen Denkmalpflege Basel-Landschaft  
**Autor:** Frei-Heitz, Brigitte  
**DOI:** <https://doi.org/10.5169/seals-860353>

## **Jahresbericht 2009 der Kantonalen Denkmalpflege Basel-Landschaft**

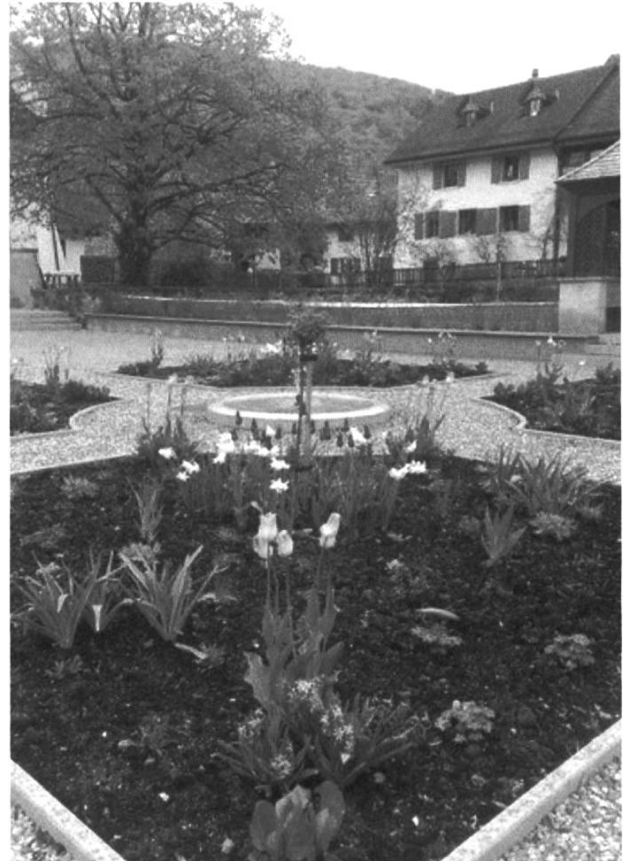
Pfarrgarten Oltingen: Die Gartenbeete sind neu angepflanzt (April 2010; Foto: S. Scharnweber Zunzgen).

Nachdem die Baukosten weitgehend von Bund, Kanton und Stiftungen sowie die Unterhaltskosten von der Einwohnergemeinde zugesichert worden waren, konnten Detailplanung und Umsetzung beginnen. Mit der einen wie mit der anderen waren verschiedene Fachleute betraut, was mehrere Überarbeitungen und eine Änderung der ursprünglichen Gestaltungsidee nach sich zog. Gestiegene Kosten bedingten noch während der Bauzeit Gestaltungsänderungen. Gleichwohl fanden die Gartenbauarbeiten im Spätherbst 2009 ihren feierlichen Abschluss. Im Frühsommer 2010, wenn der neue Garten bepflanzt sein wird, soll er mit einem kleinen Gartenfest der Oltinger Bevölkerung übergeben werden.

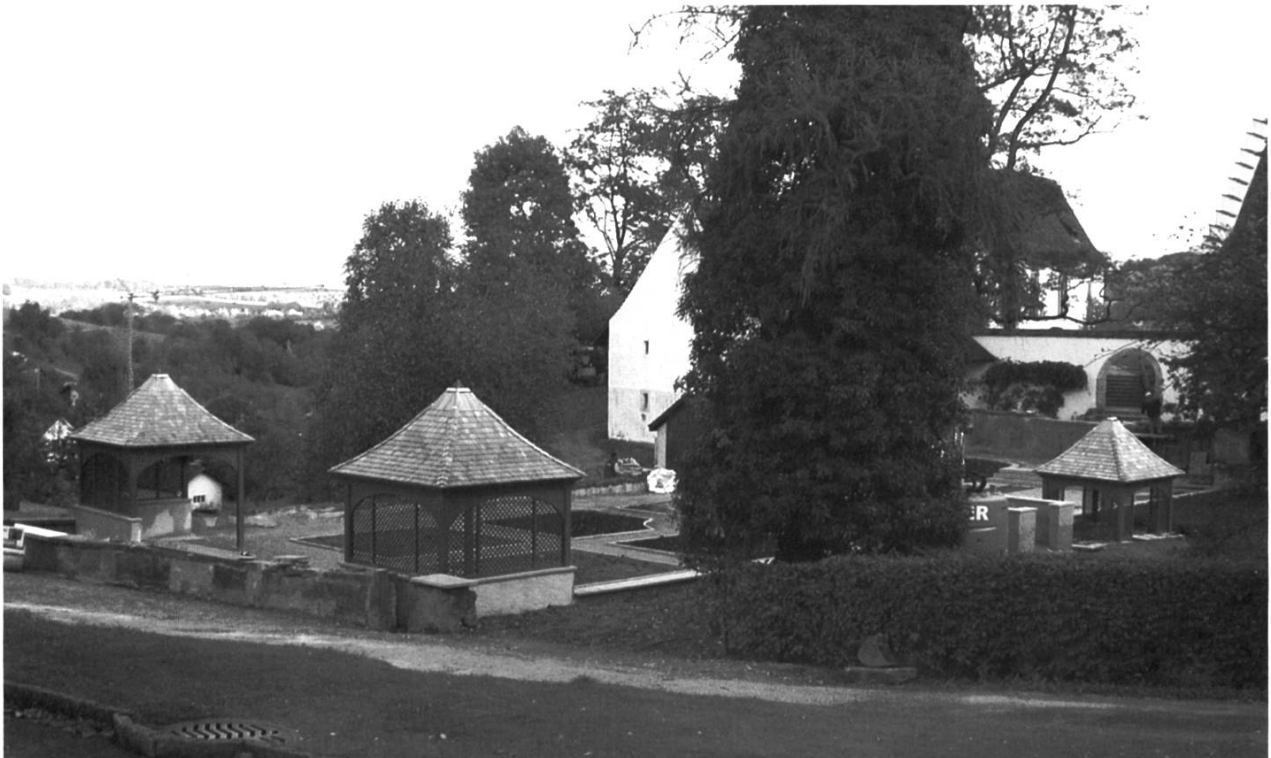
Pfarrgarten Oltingen: Der neue Garten entsteht, November 2009.

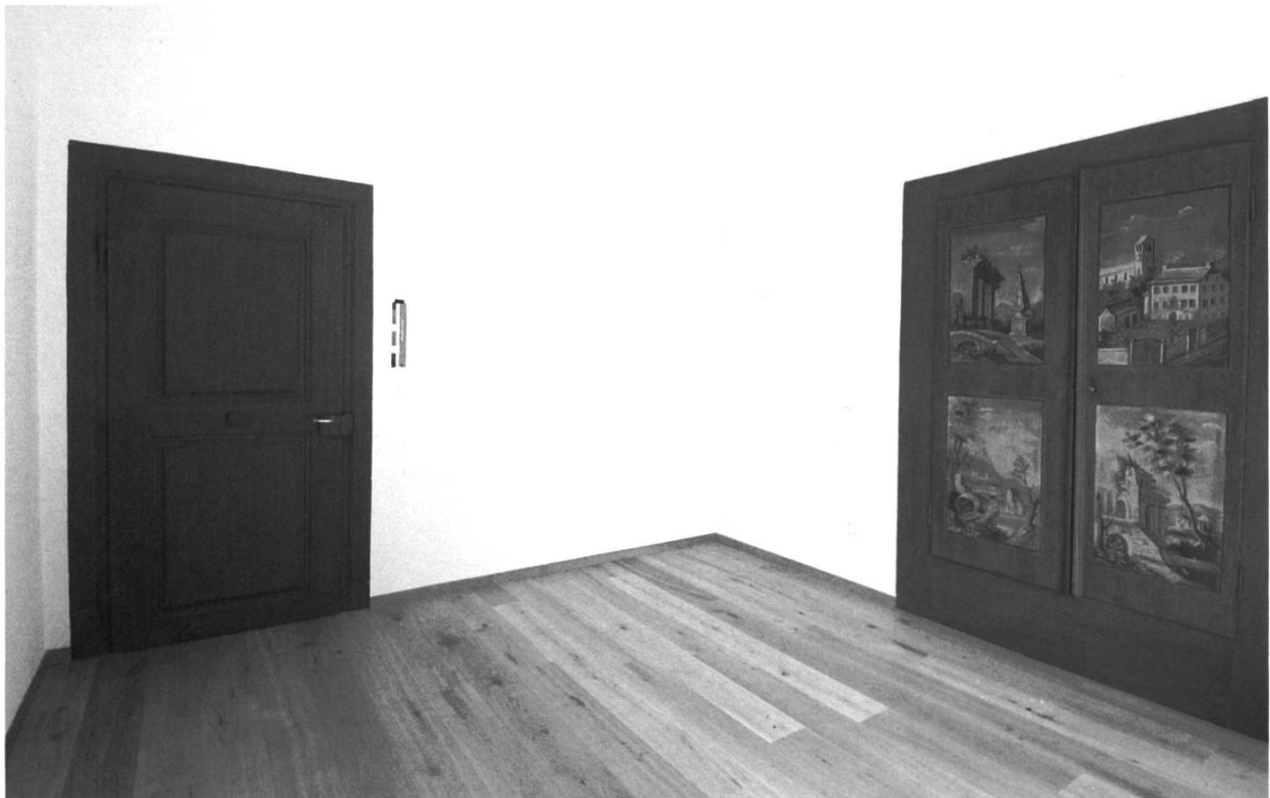
Pfarrhaus Bretzwil: Ein kleiner Raum im Obergeschoss mit dekoriertem Wandkasten.

tersuchungen an Wänden, Decken und Türöffnungen zahlreiche Belege für die bauzeitliche Farbgestaltung zu Tage. In einem Raum liess sich zudem eine Tapete nachweisen, die vermutlich einer zweiten Ausstattungsphase zugeordnet werden kann.

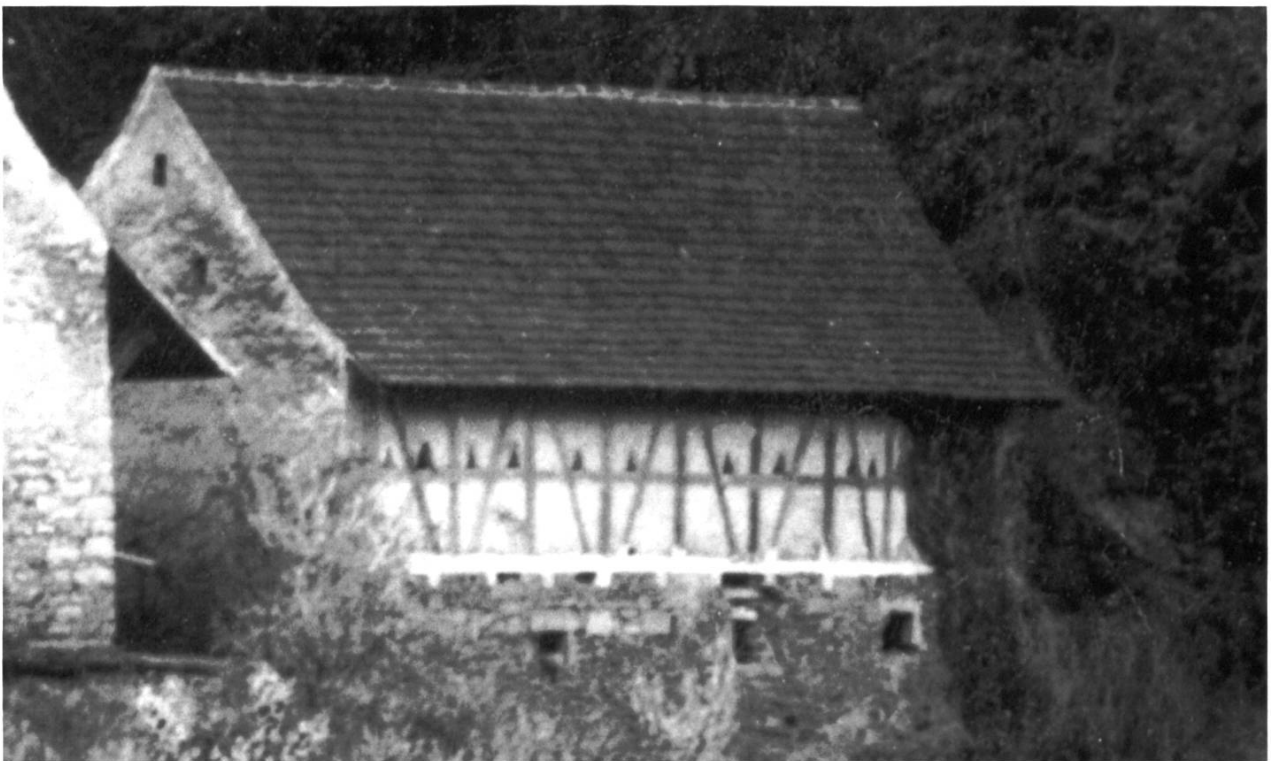
Arlesheim, Schloss Birseck: Der Schopf auf einer Fotografie von 1932 (Ausschnittvergrößerung).

In seiner Form blieb der Schopf bis 2004 unverändert. Nur einzelne Reparaturen sind feststellbar: So scheinen kurz vor 1932 die Balkenköpfe und die Schwelle der Fachwerkwand über der Umfassungsmauer verändert worden zu sein, denn auf einem Foto setzen sie sich hell von dem sonst dunklen Fachwerk ab.<sup>16</sup>

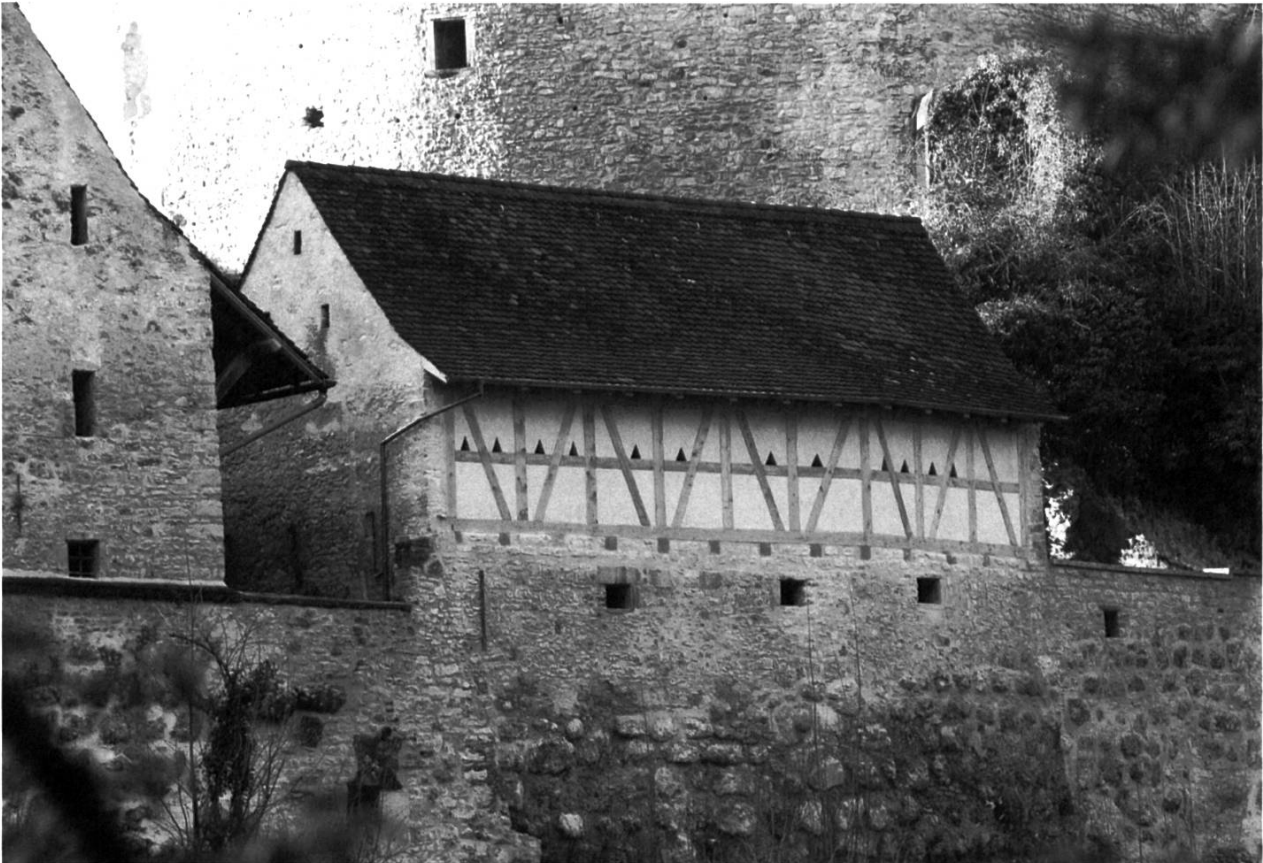
Arlesheim, Schloss Birseck: Sanierte Umfassungsmauer mit rekonstruiertem Schopf.

Als Erstes wurde der Bewuchs entfernt und das Mauerwerk gereinigt. Nachdem Teile der Umgebungsmauer eingerüstet waren, begannen die eigentlichen Sanierungsarbeiten. Lose Steine, vor allem im Bereich der Mauerkrone, galt es abzutragen und neu aufzumauern, fehlende Stei-

ne zu ersetzen und lose Steine im Mauerwerk zu stabilisieren. Schadhafte Fugen wurden ausgekratzt und erneuert. Die gleiche Mörtelrezeptur kam zur Anwendung wie bei den früheren Sanierungsarbeiten am Schloss Birseck.
