BULLETIN DU CIMENT

MARS 1935 3^{ème} ANNÉE NUMÉRO 3

Le gunitage, un moyen de protection efficace contre la rouille

Le pont-route de Münchenstein

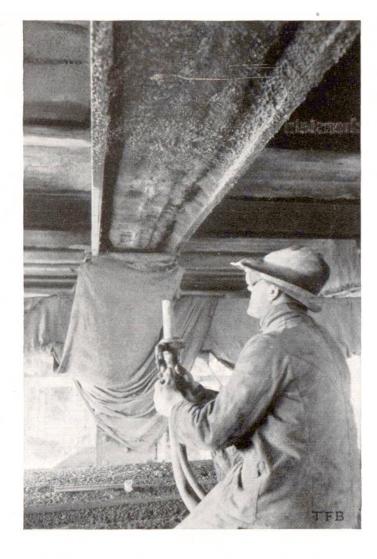
Fig. 3
Gunitage des membrures inférieures

Ces constatations faites, il ne pouvait être question d'un nettoyage et d'un nouveau peinturage, il a fallu mettre à nu les ailes inférieures des poutres métalliques au moyen de perforatrices et dérouiller avec soin le métal par martelage et jet de sable; les profils, dont la section présentait un affaiblissement dangereux, ont été renforcés par des fers ronds soudés (fig. 2) puis on a procédé au gunitage de toute la construction métallique (fig. 3 et 4). Les trottoirs, y compris les parapets et les consoles métalliques, ont été reconstruits en béton armé. La couche isolante du tablier fut renouvelée et protégée par une dalle de mortier et de béton armés recouverte, sur la chaussée, d'un macadam au goudron et, sur les trottoirs, d'un tapis d'asphalte. L'ouvrage ressemble aujourd'hui à s'y méprendre, à un pont en béton armé (fig. 5) et on escompte que les prochaines réparations devront être faites au plus tôt dans trente ans.

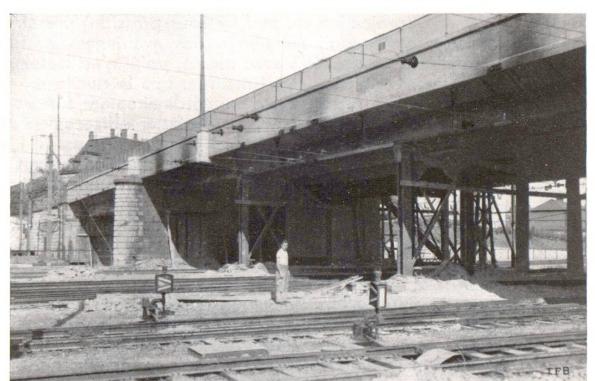
Fig. 5 L'ouvrage reconstruit a l'apparence d'un pont en béton armé
