# BULLETIN DU CIMENT

JUIN 1944

## Les enseignements techniques du bombardement de Schaffhouse

Otto Lüthi, ing. S. I. A., Schaffhouse.

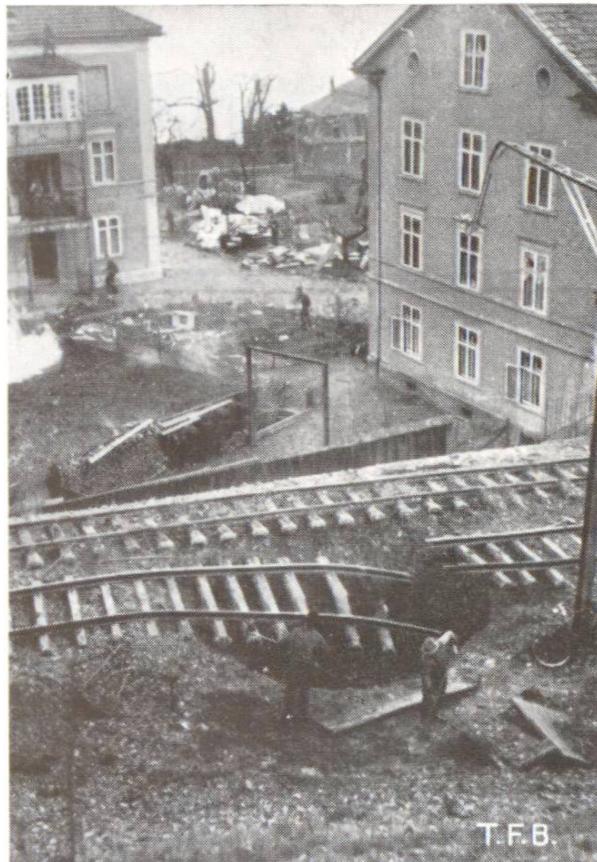
Les bombes incendiaires n'ont pas une force perforatrice inférieure à celle des bombes explosives, mais l'allumage de la fusée à retardement se produit lors de la percussion sur une surface dure. L'explosion se fera donc dans les combles du bâtiment. Un toit de tuiles, de même qu'un plancher en béton armé de 15 cm. d'épaisseur seront toujours perforés, tandis que les bombes incendiaires qui tombent dans un terrain cultivé n'éclatent généralement pas. Par contre, les bombes explosives sont certainement construites pour attaquer les lignes de chemin de fer. Dans la campagne et dans le ballast des voies de chemin de fer, elles explosent au point de chute avec un peu de retardement. La Fig. 1 montre un coup direct et l'effet que l'on cherche vraisemblablement à obtenir avec cette bombe.

Fig. 1 Coup direct dans une voie de chemin de fer

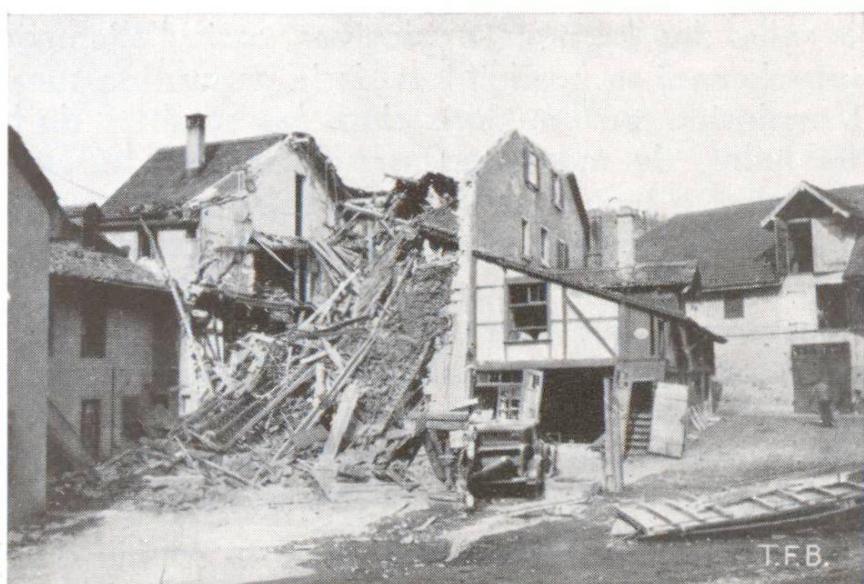
Fig. 2

Fig. 2. Maison d'habitation — Maçonnerie en moellons et en briques de terre cuite. La bombe explosive est tombée juste devant la maison. Sous l'effet du contre-coup négatif de l'explosion avec aspiration d'air — vague de dépression —, tout le bâtiment s'est effondré parce que le raidissement des parois au moyen de poutraisons en bois est insuffisant.

Effet de l'explosion sur une maison d'habitation. Maçonnerie en moellons et en briques de terre cuite

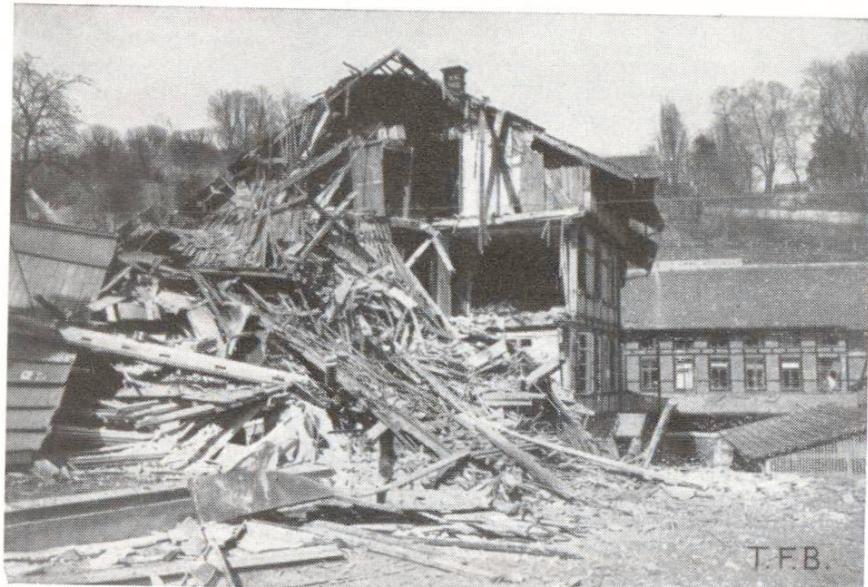
Fig. 3. Le même effet sur une construction en colombage maçonnée.

Fig. 3  
Effet de l'explosion sur une construction en colombage maçonnerie

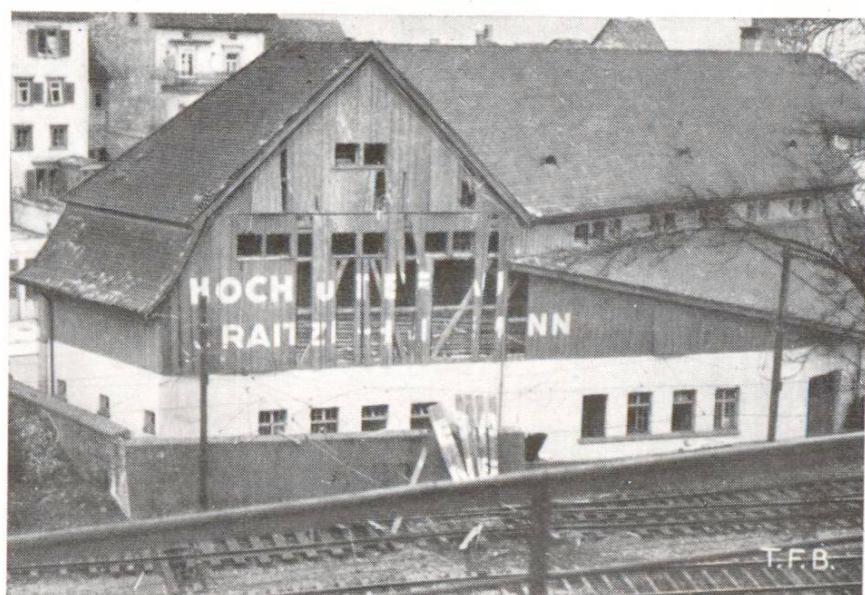
Fig. 4

Fig. 4. L'exemple contraire. Les légères cloisons ont été emportées par la vague de dépression et ont préservé le bâtiment de dommages plus graves.

Effet de la vague de dépression sur une construction légère

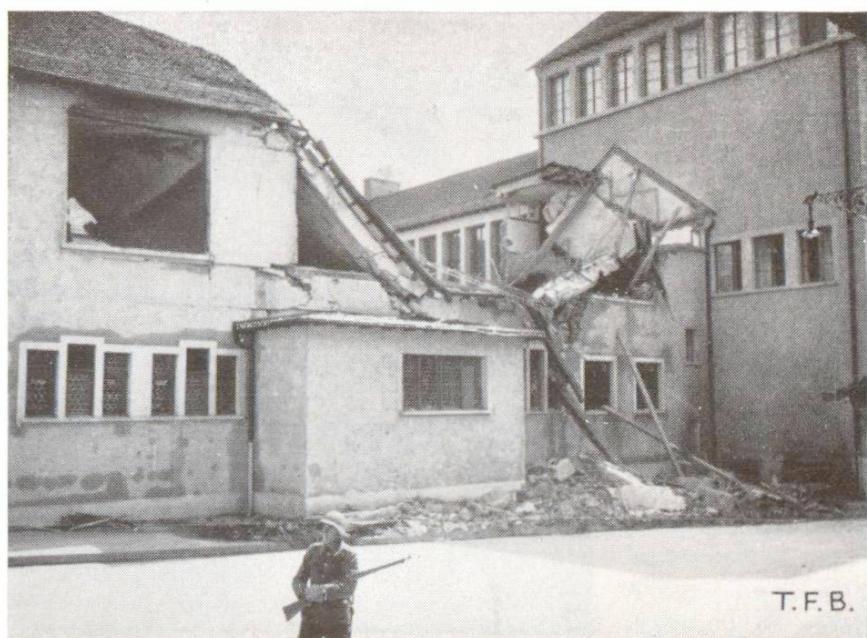
Fig. 6. Un coup direct. La bombe a perforé la toiture et le plancher des combles (dalle en béton armé avec hourdis). Les murs de 40 cm. d'épaisseur en briques de terre cuite n'ont pas résisté au choc de l'explosion et le plancher, perdant ses appuis, s'est effondré (l'effet sur le mur est nettement visible sur le jambage de la fenêtre à gauche).

Fig. 6  
Coup direct sur un  
plancher en béton  
armé avec hourdis.  
Ecroulement du  
plancher par suite  
de la poussée laté-  
rale d'un mur d'ap-  
pui sous l'effet de  
l'onde de choc

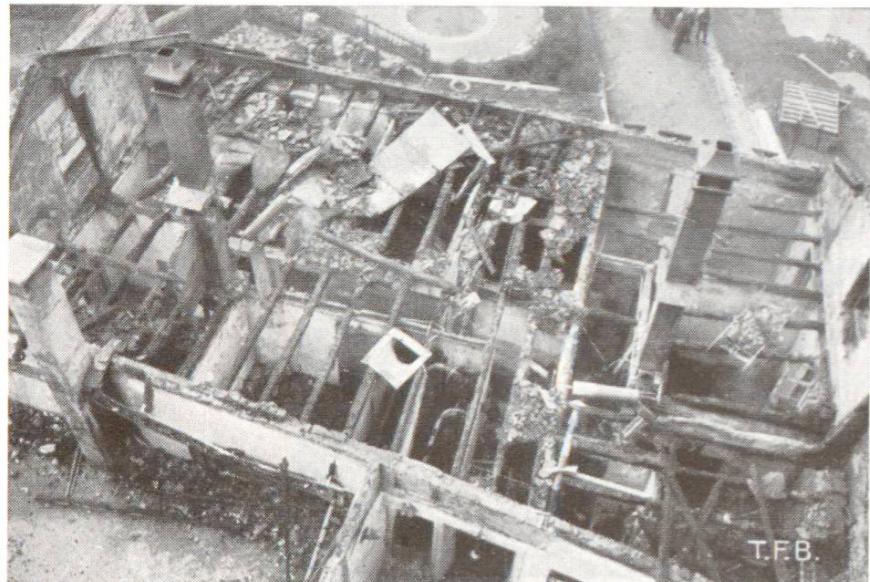
Fig. 7. Effet d'un incendie provoqué par une bombe incendiaire. Bâtiment avec combles et planchers en bois. La maison n'est plus qu'une ruine.

Fig. 7  
Maison incendiée  
jusqu'aux fonda-  
tions

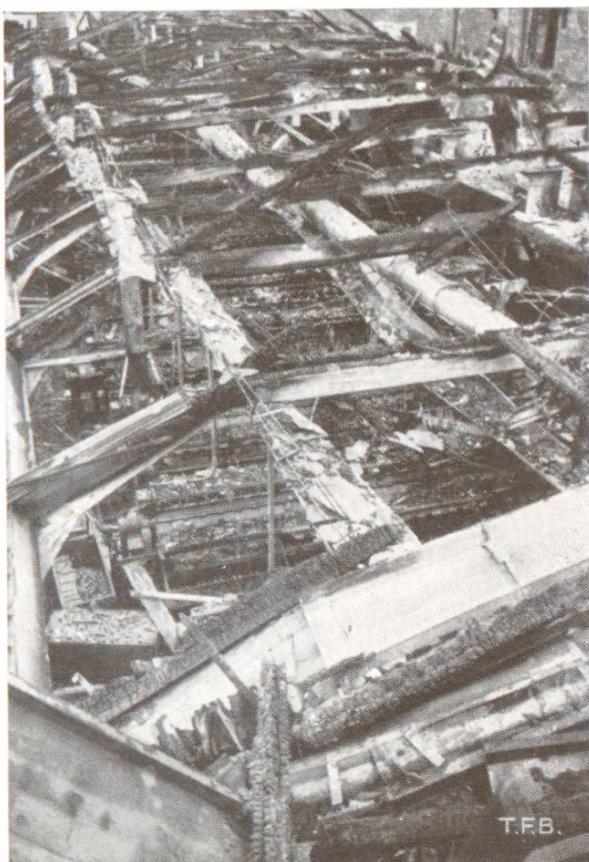
Fig. 8

Fig. 8. Les combles ont brûlé jusqu'au plancher bétonné qui a empêché la propagation du feu.

L'incendie ne s'est étendu qu'aux com-  
bles. Le plancher en béton a empêché  
la propagation du feu au-dessous

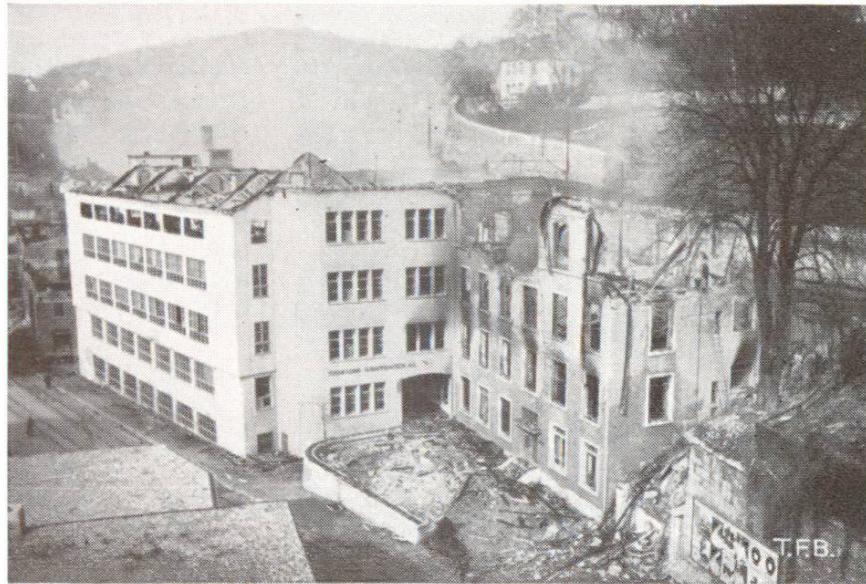
Fig. 9

Fig. 9. Les bâtiments à droite (constructions en bois sur poutres et piliers en fer) ont aussi entièrement brûlé. Les constructions en acier effondrées ne forment plus, avec les machines atteintes, qu'un amas inextricable de ferraile qu'il a fallu déblayer au chalumeau, pièce par pièce.

Les bâtiments à droite ont complètement brûlé. Du bâtiment en béton armé de gauche, seuls les combles en bois ont brûlé

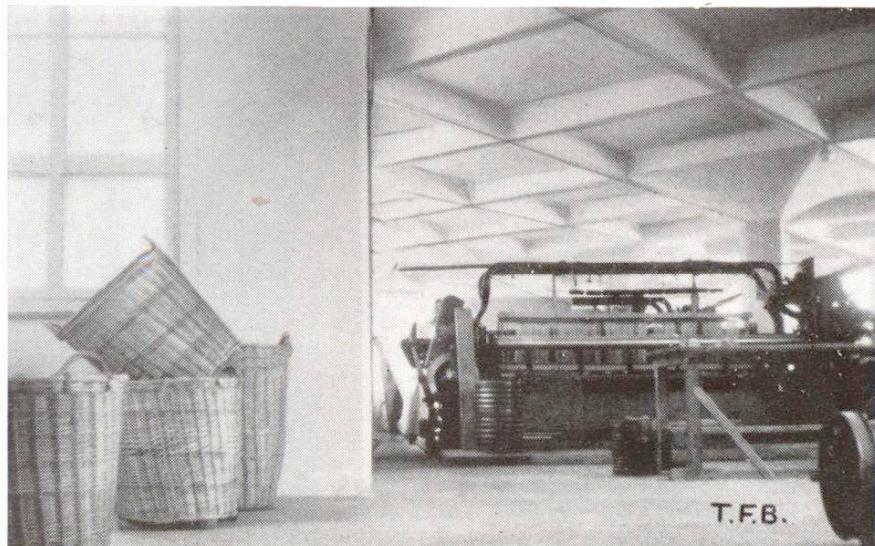
Fig. 10

Fig. 10. Les combles en bois du bâtiment en béton armé, à gauche, ont aussi brûlé, mais le plancher en béton armé sous-jacent (épaisseur 7 cm.) est tout à fait intact.

On a constaté que la température avait atteint 800 à 1000° Celsius, ainsi qu'en témoignent les vitres de fenêtres et les isolations en soie de verre fondues, et qu'elle devait avoir duré au moins

une heure, car indépendamment des combles, d'importants stocks de fil furent la proie des flammes. Il fallait encore examiner si la résistance de l'acier Isteg, utilisé comme armature, avait souffert du feu. L'essai de traction effectué sur une barre d'acier d'une partie du bâtiment qu'il fallut démolir donna une limite apparente d'élasticité normale de  $40 \text{ kg/mm}^2$ .

Plancher en béton armé directement sous le foyer de l'incendie, après l'incendie

Dans l'incendie, les parties en béton armé (jambages de fenêtres et piliers intérieurs, linteaux et cadres de la toiture) ont été détruites jusqu'à une profondeur d'environ 3 cm. On a pu les réparer relativement vite, et remettre les combles en état en 6 semaines (enlèvement des couches détériorées au ciseau, puis gunitage).

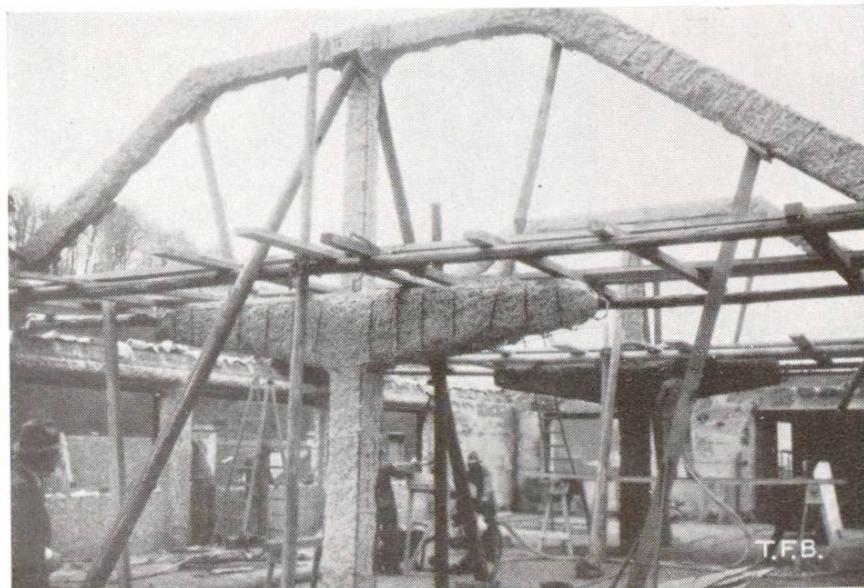
Fig. 12

Fermes en béton armé après l'incendie. Au premier plan, avant le gunitage, à l'arrière plan, en partie après le gunitage

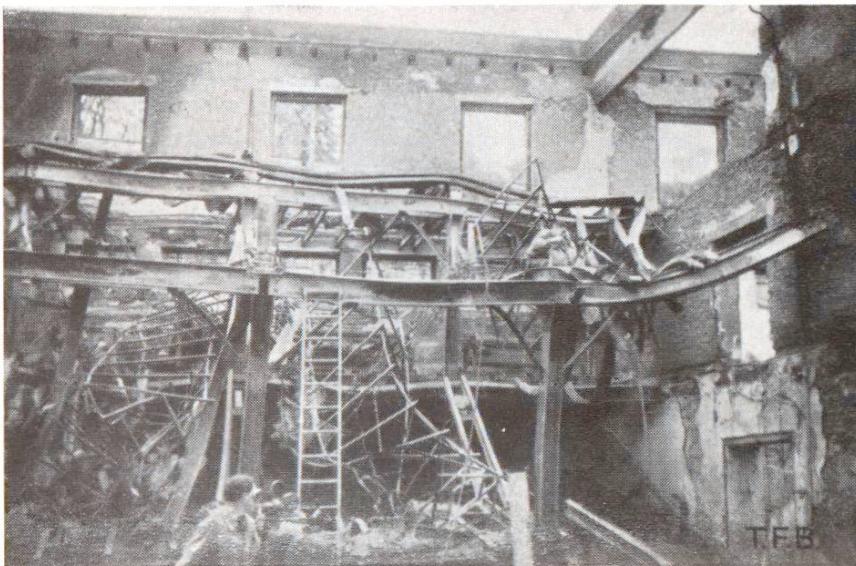
Fig. 13  
Ossature métallique après la catastrophe
