BULLETIN DU CIMENT

SEPTEMBRE 1945

Applications récentes de la gunite (cement gun)

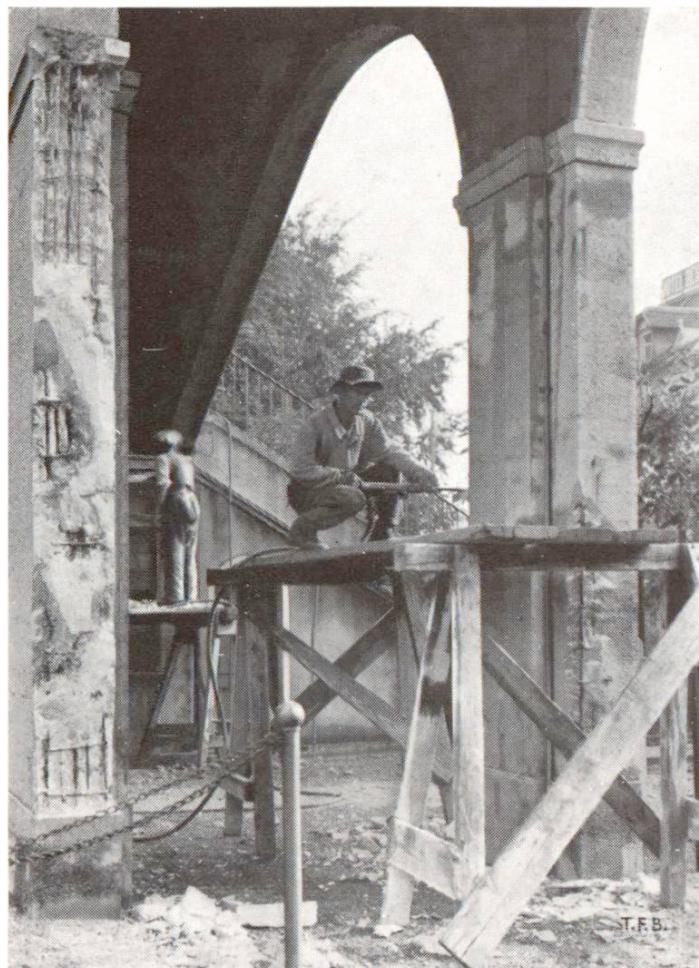
Fig. 6 Remise en état d'une passerelle en béton armé

En peu de temps, une passerelle en béton armé présenta des déteriorations dues au gel et à l'action expansive de la rouille. Toutes les parties endommagées furent enlevées au ciseau et les fers ronds dérouillés. Ensuite on imperméabilisa les entrées d'eau dans le fond de la passerelle en forme de canal. Après ces travaux préparatoires, on remit en état les piliers, poutres et dalles en les gunitant

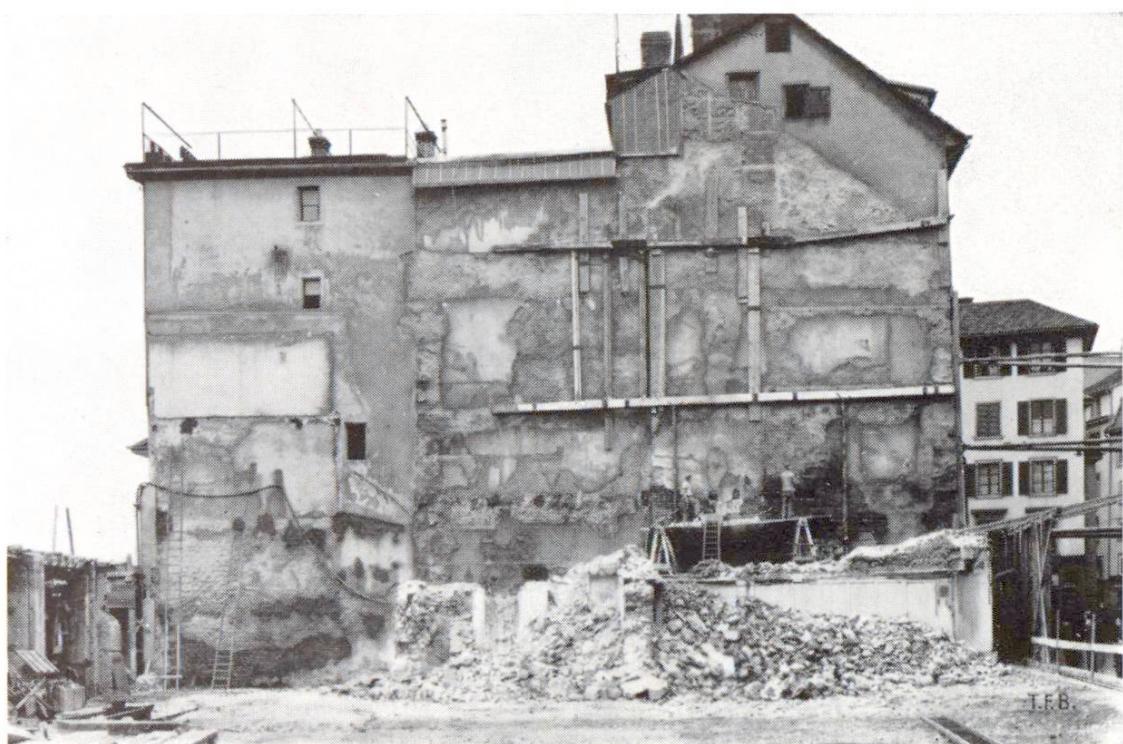
Fig. 8 Consolidation d'un mur mitoyen mis à nu

Lors de la démolition d'un ensemble de bâtiments d'une vieille ville, on s'aperçut que le mur mitoyen des maisons adjacentes était fortement délabré. Pour éviter un renforcement coûteux et encombrant de la nouvelle fouille, on consolida le mur mitoyen au moyen d'ancrages, d'injections de ciment et surtout d'applications étendues de gunite

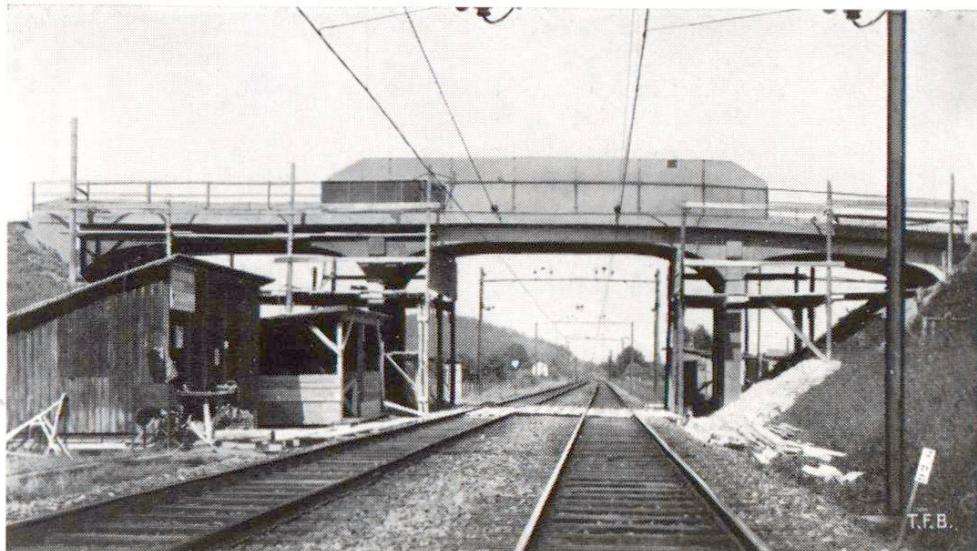
Fig. 11 Réparation d'un pont en béton armé

Par suite de l'humidité, du gel et de la rouille, un pont en béton armé était si défectueux après 25 ans de service qu'il fallut enlever au ciseau presque tout le parement pour le réparer à la gunite
