BULLETIN DU CIMENT

SEPTEMBRE 1945

Applications récentes de la gunite

(cement gun)

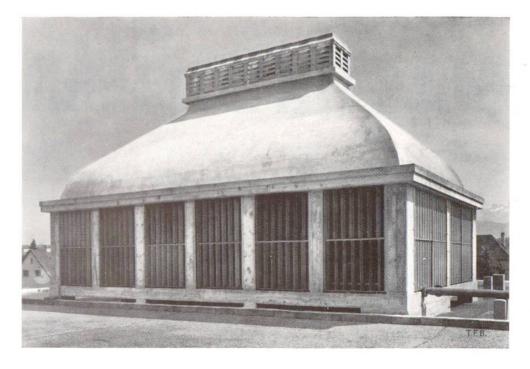
Fig. 1 Toiture voûtée d'un condenseur à ruissellement

L'élégant toit en gunite, projeté par Mr. W. Schröter, ingénieur à Lucerne, a une épaisseur moyenne de 9 cm. Il est armé de fers ronds ordinaires. La gunite fut projetée en plusieurs couches sur un coffrage intérieur raboté, puis taloché à l'extérieur sans aucune adjonction ou enduit supplémentaires

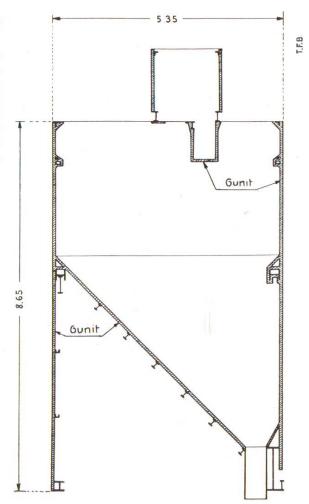
Il fallait ériger un silo à charbon sur un bâtiment de chaudières construit en fers profilés. On ne pouvait exécuter qu'une ossature en fers profilés liés par un mortier de haute qualité et aussi mince que possible. On choisit donc un revêtement en gunite de 5 cm d'épaisseur, armé de métal déployé S. M.

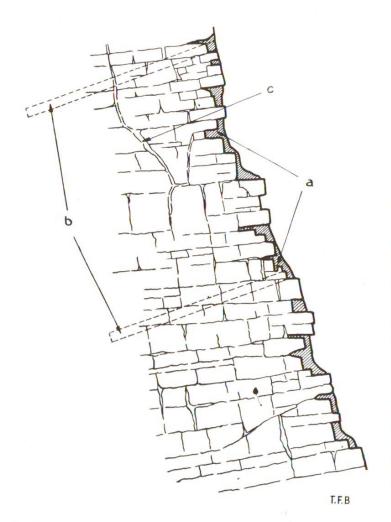
Fig. 3 Consolidation d'une raide paroi de rocher

Dans une profonde échancrure d'un calcaire à fine stratification et fortement crevassé, on pouvait craindre que, par suite de la désagrégation naturelle de la roche et des influences atmosphériques, des pierres se détachent de la paroi et tombent sur la nouvelle roule. Pour obvier à ce danger, on gunita les crevasses de la paroi de telle manière que l'eau puisse quand même sortir du rocher. Pour ne pas déparer le paysage, ce travail devait être aussi discret que possible. On obtint ce résultat par coloration de la gunite et en laissant à l'état naturel toutes les parties saines de rocher qui affleuraient. a = gunite, b = trous d'injection, c = rocher injecté

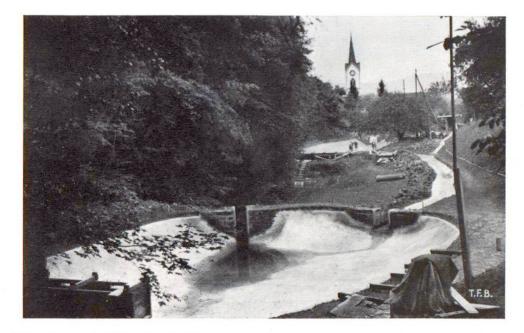
Fig. 4 Etanchement d'étangs à poissons

Les étangs imperméabilisés se trouvent dans un terrain graveleux et sableux à niveau d'eau souterraine situé plus bas. La couche de gunite a 5 cm d'épaisseur; elles est armée d'un treillis métallique spécial. Commes les étangs doivent contenir des plantes aquatiques, la gunite fut recouverte de terre

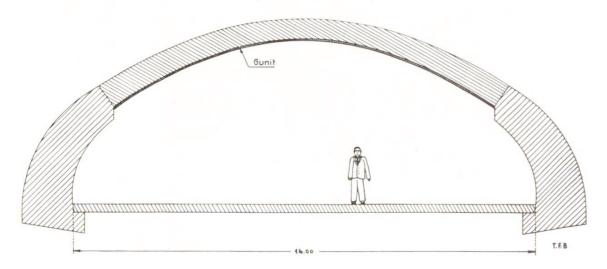
Fig. 5 Etanchement du plafond d'un abri de D. A. P.

La voûte en béton d'un grand abri de D.A.P. s'adosse à la molasse avoisinante. Par endroits, celle-ci est saturée d'humidité. Pour obtenir un plafond etanche, on projeta de bas en haut une couche de gunite de 3 à 4 cm d'épaisseur sur l'intrados de la voûte. Afin d'empêcher la condensation de l'eau, on a laissé le parement de gunite rugueux

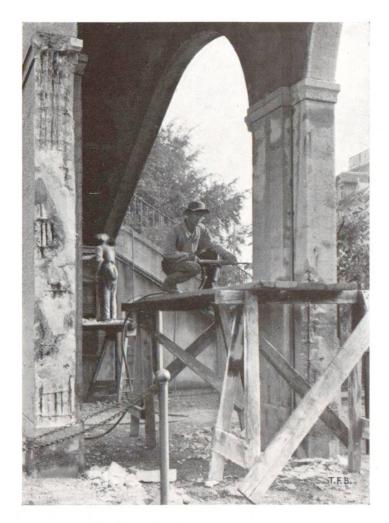
Fig. 6 Remise en état d'une passerelle en béton armé

En peu de temps, une passerelle en béton armé présenta des détériorations dues au gel et à l'action expansive de la rouille. Toutes les parties endommagées furent enlevées au ciseau et les fers ronds dérouillés. Ensuite on imperméabilisa les entrées d'eau dans le fond de la passerelle en forme de canal. Après ces travaux préparatoires, on remit en état les piliers, poutres et dalles en les gunitant

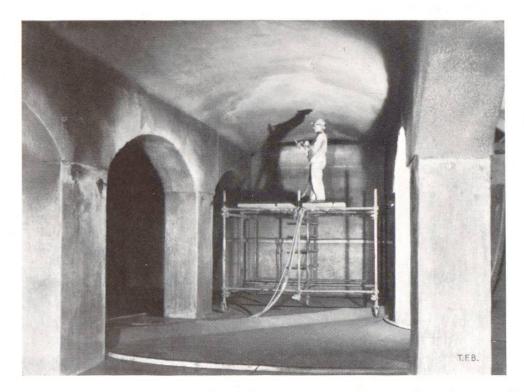
Fig. 7 Réparation du plafond en maçonnerie de pierres naturelles d'un réservoir d'eau Les voûtes du plafond d'un grand réservoir d'eau étaient en voie de décomposition. Pour écarter le danger, on enleva au ciseau la couche de maçonnerie détériorée et l'on projeta de bas en haut, en plusieurs couches, un revêtement de gunite de 3 cm d'épaisseur moyenne

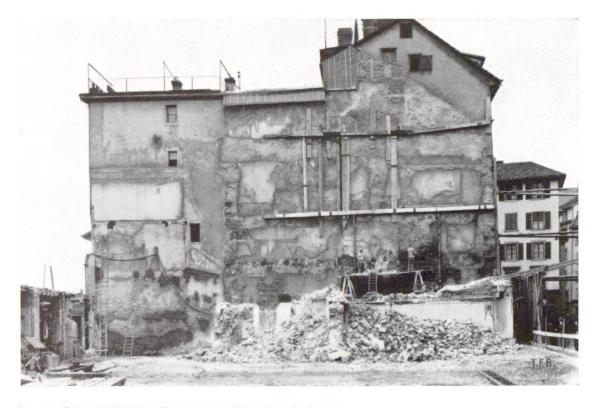
Fig. 8 Consolidation d'un mur mitoyen mis à nu

Lors de la démolition d'un ensemble de bâtiments d'une vielle ville, on s'aperçut que le mur mitoyen des maisons adjacentes était fortement délabré. Pour éviter un renforcement coûteux et encombrant de la nouvelle fouille, on consolida le mur mitoyen au moyen d'ancrages, d'injections de ciment et surtout d'applications étendues de gunite

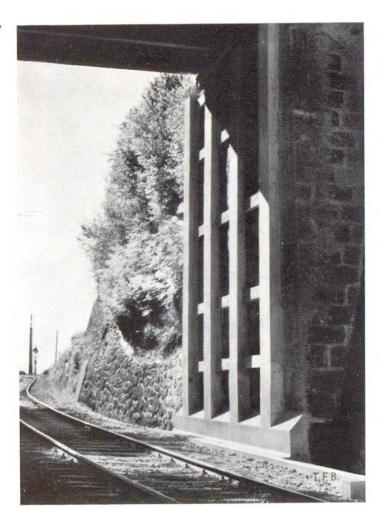
Fig. 9

Consolidation d'une culée de pont en maçonnerie

La culée d'un pont en maçonnerie montrait des signes marqués de désagrégation et des renflements vers le profil libre de la voie. On renforça le parement de la culée en établissant un rideau vertical de fers profilés ancrés au moyen de robustes boulons enqueued'aronde dans la roche de poudingue (Nageltluh) sise en arrière. Pour obtenir une bonne répartition des efforts et pour protéger le rideau de la rouille, celui-ci fut entièrement gunité jusqu'au pied de la culée y compris

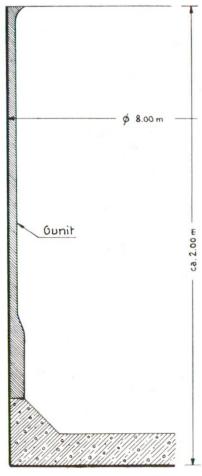
Un château d'eau en fer était par endroits rouillé à tel point qu'il était devenu inutilisable. On le répara en exécutant un plancher en béton armé et en gunitant les parois intérieures après les avoir nettoyées à fond et gratté la rouille

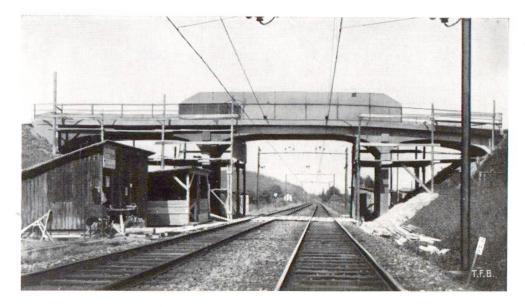
Fig. 11 Réparation d'un pont en béton armé

Par suite de l'humidité, du gel et de la rouille, un pont en béton armé était si défectueux après 25 ans de service qu'il fallut enlever au ciseau presque tout le parement pour le réparer à la gunite
