BULLETIN DU CIMENT

SEPTEMBRE 1950

Le développement du béton armé. Expériences et enseignements qu'on en peut tirer

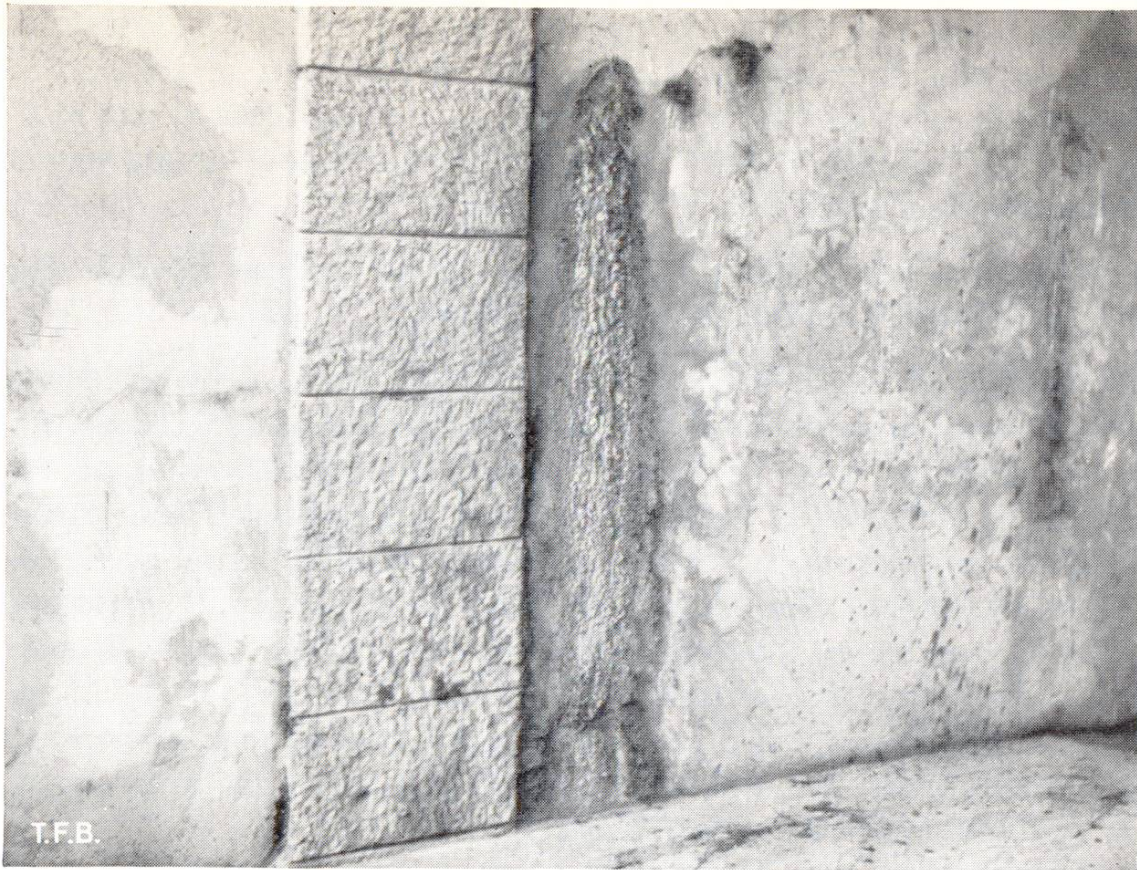
Fig. 5 Délèvement du ciment dans un appui de pont présentant des parties poreuses. Isolation insuffisante

Les gravures suivantes rappellent quelques fautes fréquemment commises. Puissent-elles montrer au chefs de chantiers, aux directeurs de travaux, aux entrepreneurs et même aux ingénieurs de bureaux, les malfaçons qui peuvent être commises malgré leur surveillance, malfaçons qui se manifestent souvent si tard que le maître de l'ouvrage et la collectivité en subissent de réels dommages. Il ne manque pas de directives et de normes pour l'exécution des constructions en béton, mais il faut les lire attentivement, et surtout les appliquer intelligemment. On supprimerait ainsi le contraste existant entre la fabrication rigoureusement contrôlée du liant de qualité appelé ciment Portland et son emploi qui se fait encore trop souvent sans discernement.
