BULLETIN DU CIMENT

MAI 1972

Modifications des surfaces de béton par influences climatiques

Description des effets de l'eau et de l'air. Modifications de la teinte. Documentation photographique sur les modifications produites par une exposition de plusieurs années aux influences climatiques.

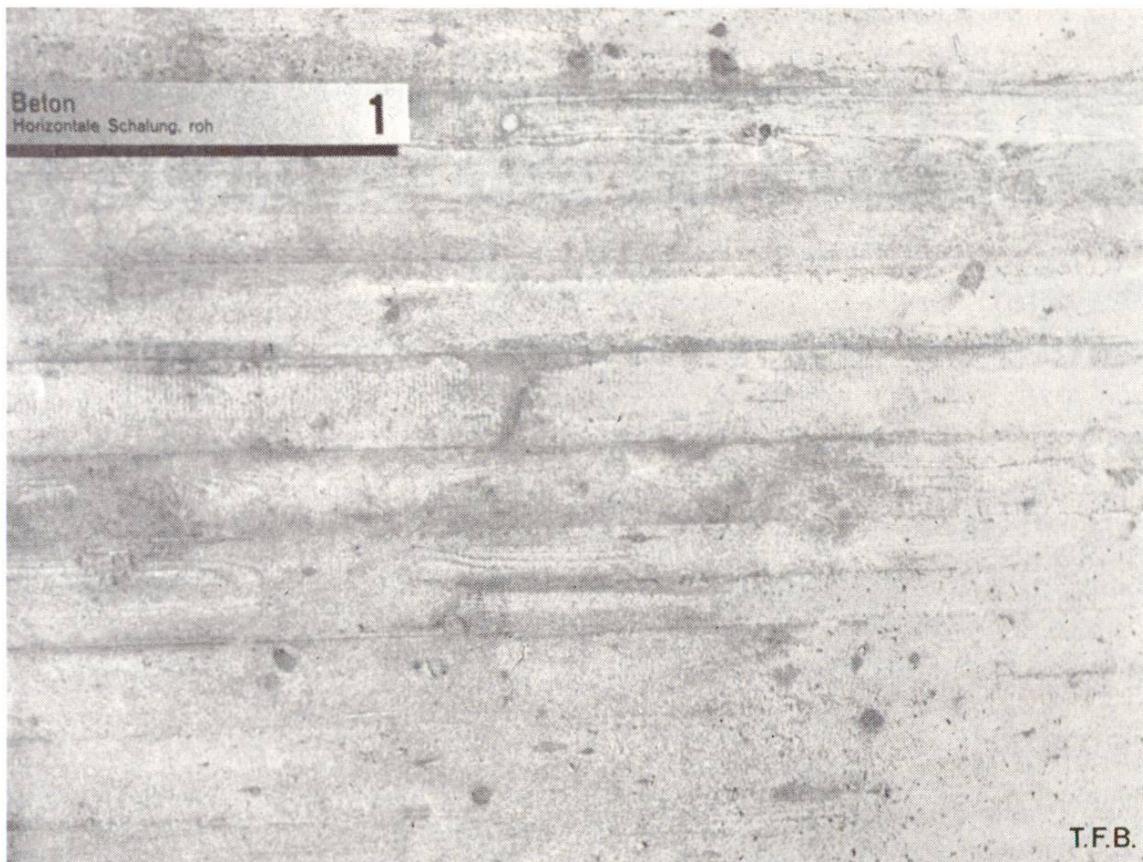
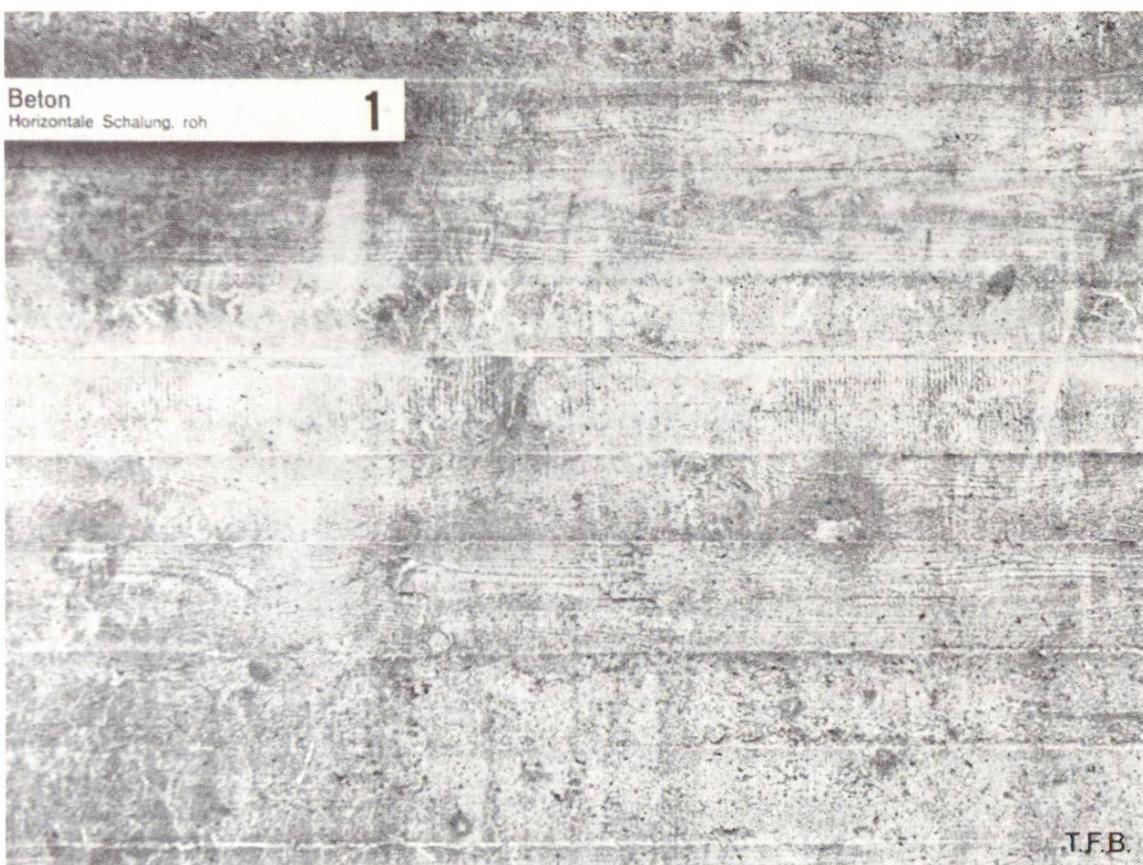
Fig. 1 en haut et 2 en bas Mur de soutènement soumis aux intempéries. Fruit 8:1. Photo prise le 1 mai 1962 pour la figure 1 et le 2 mars 1972 pour la figure 2. Béton P 300 avec coffrage en planches brutes. Au cours des années, la surface est devenue un peu plus foncée. Cela est dû en majeure partie aux organismes moussus qui laissent des déchets noirâtres fortement adhérents. Les lichens, mousses et champignons se concentrent de préférence sur les zones poreuses de la surface qui retiennent l'humidité plus longtemps. On remarque qu'il y a moins de mousse en dessous de la plaque métallique; cela est dû à l'effet des sels métalliques transportés par l'eau qui ruisselle du métal sur le béton. Il y a également moins de mousse sur les surfaces où des efflorescences de chaux se sont produites.

Les photos qui suivent montrent des détails de murs en béton ayant un certain fruit et soumis constamment aux intempéries. 10 ans se sont passés entre les deux prises de vue d'un même détail (Fig. 1 à 8). On trouvera ensuite un élément de béton lavé dont les deux photos ont été faites également à 10 ans d'intervalle (Fig. 9 et 10). Les figures 11 et 12, enfin, montrent l'effet du temps sur les bétons de l'entrée d'un bâtiment public.

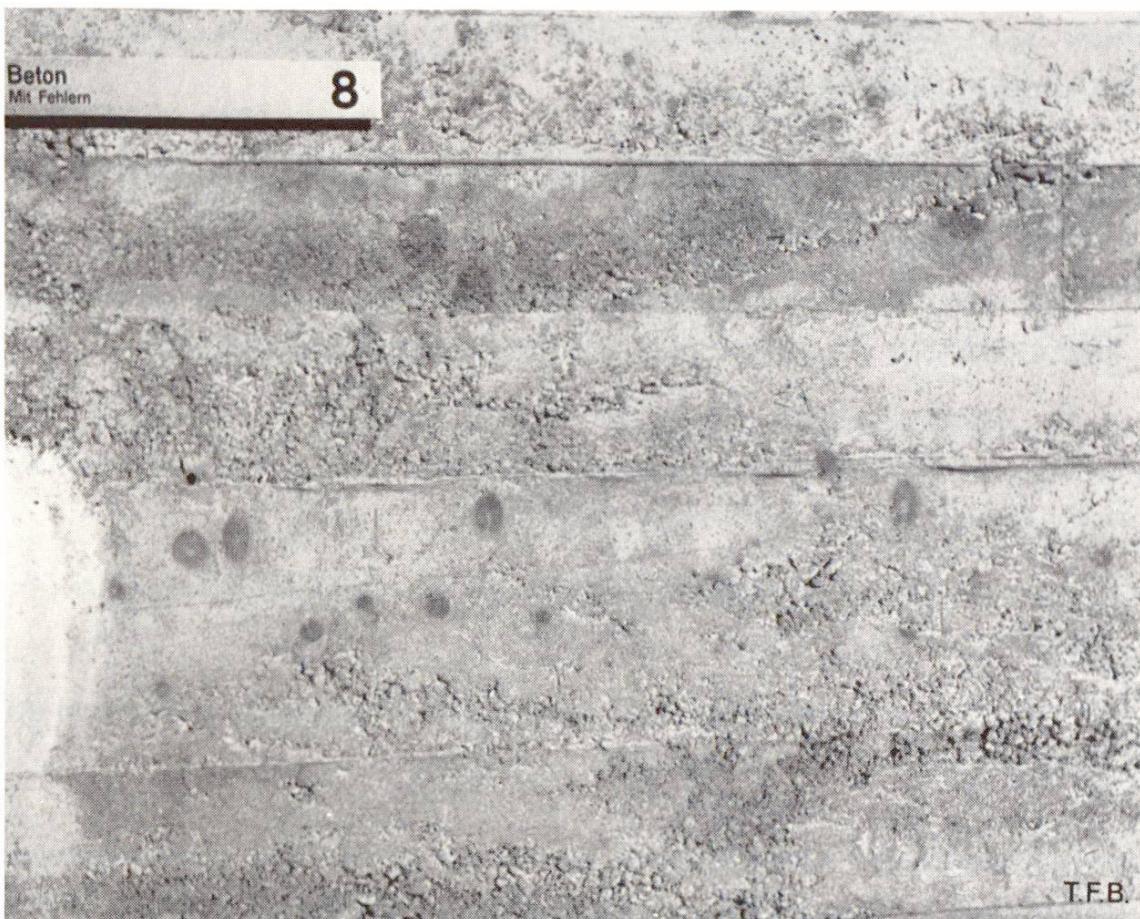
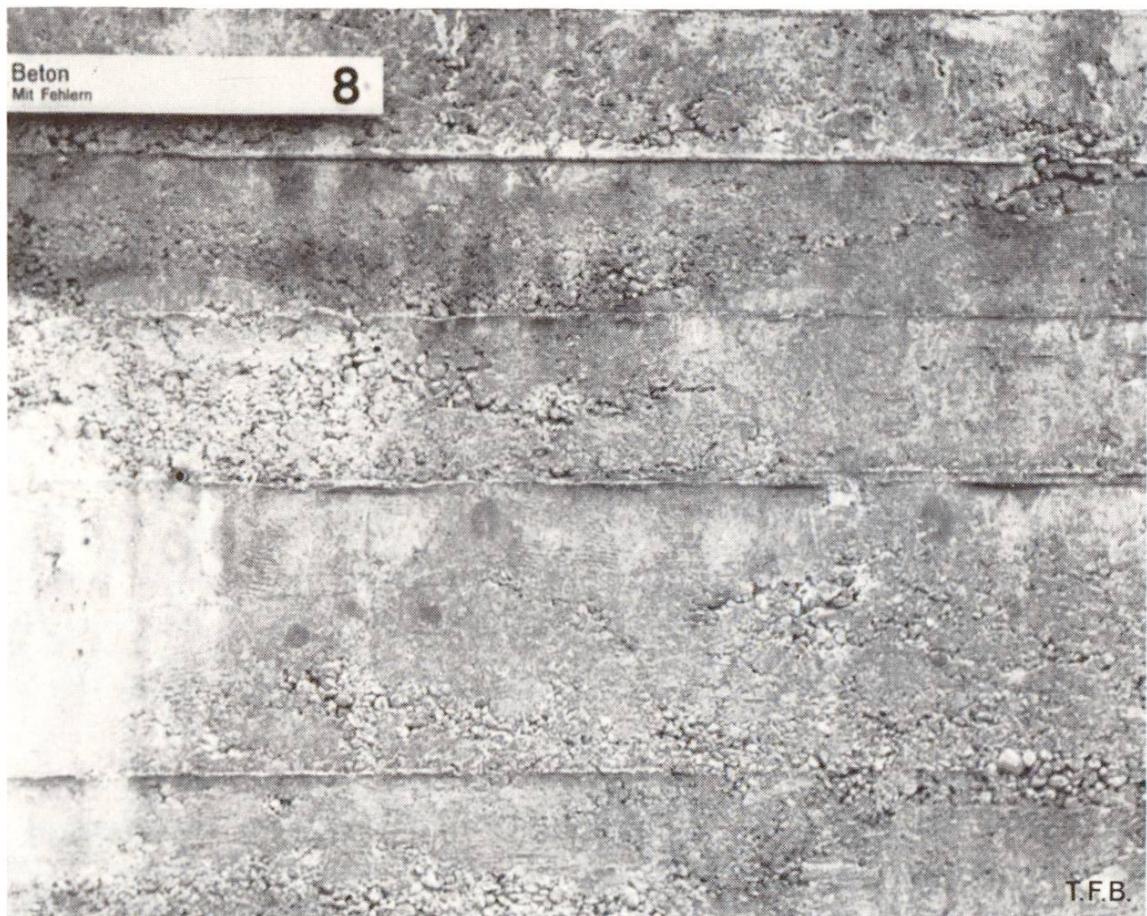
Fig. 3 et 4 Mur de soutènement ayant même fruit que celui des figures 1 et 2. Photos 1962 en haut et 1972 en bas. Béton de gros éléments, mal serré.
L'aspect de ce béton a été aggravé par les intempéries. De fortes efflorescences se sont produites et la porosité de la surface a augmenté.

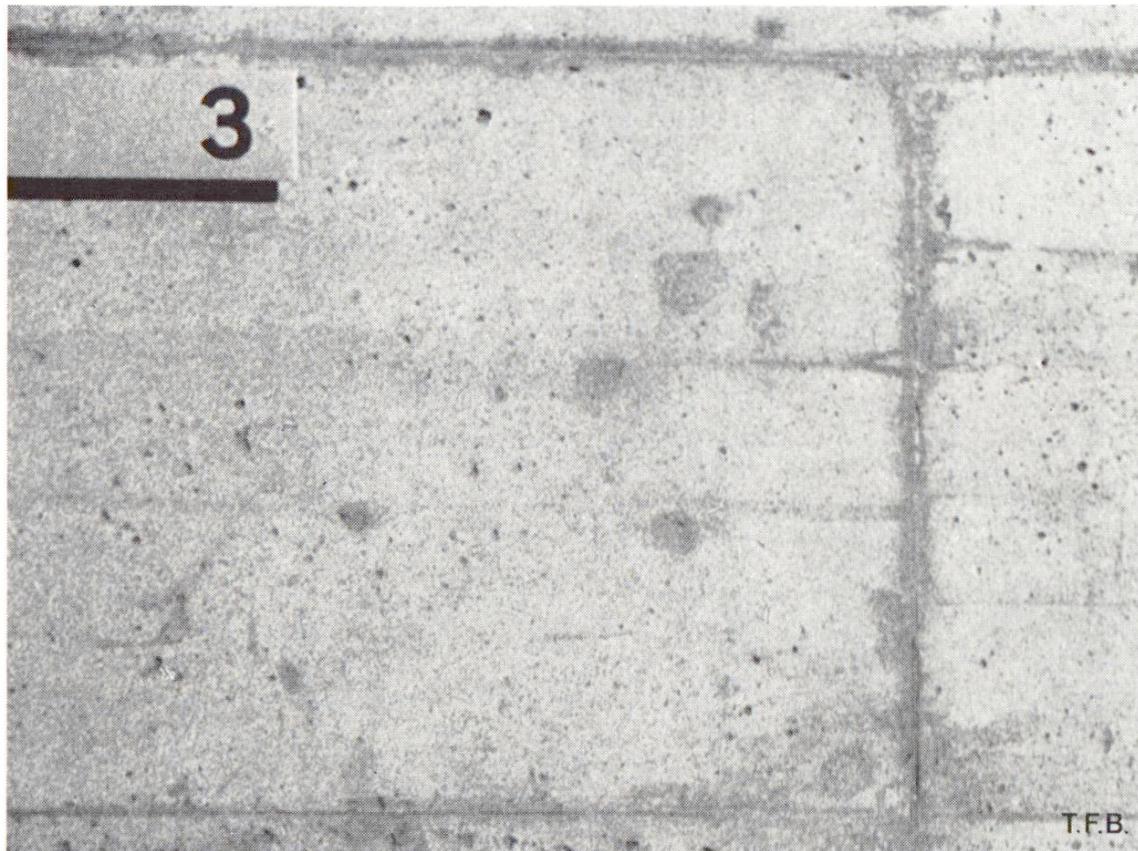
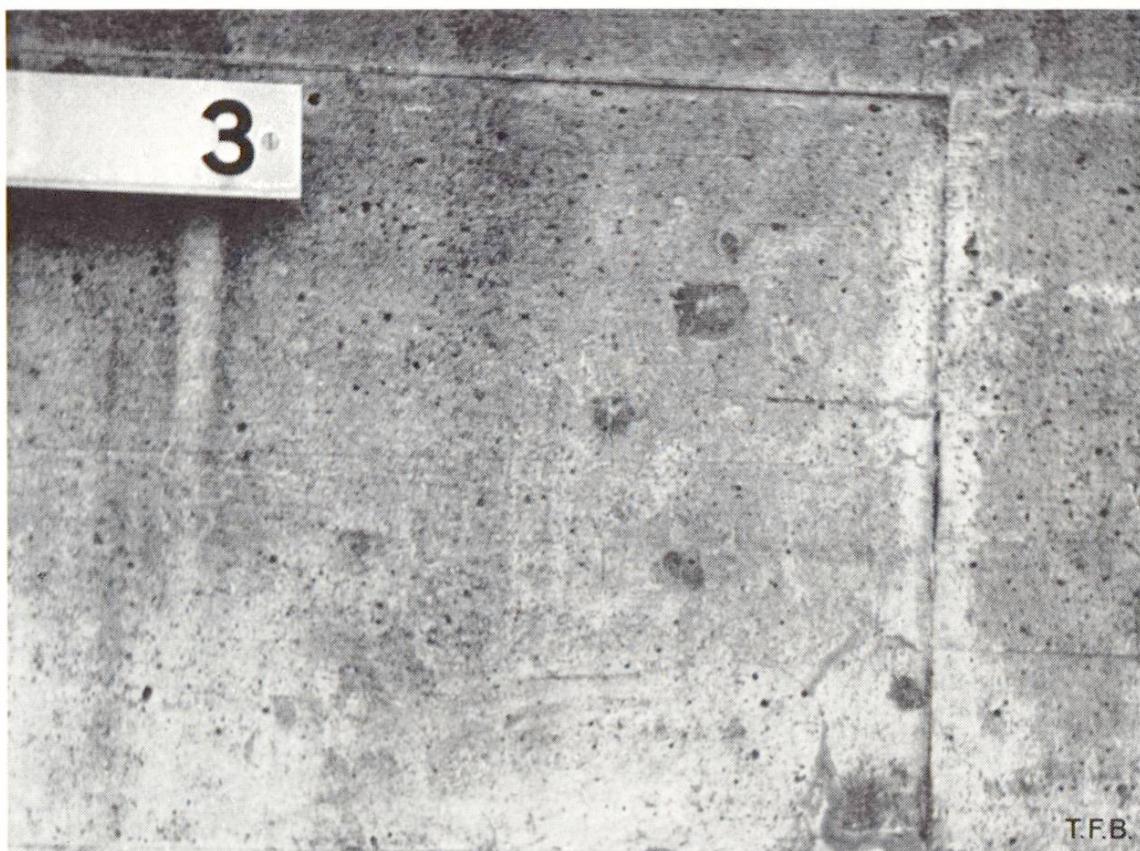
Fig. 5 et 6 Mur de soutènement ayant même fruit que celui des figures 1 et 2. Photos 1962 et 1972. Béton P 300 bien serré, coffrage en planches imprégnées. Assombrissement général de la surface dû aux lichens et à la dissolution de la pellicule superficielle de chaux. Les traces foncées du début, le long des joints de coffrage sont devenues claires. C'est la conséquence de la posthydratation et de l'absence de mousse sur ces zones particulièrement denses et riches en ciment. On remarque aussi l'augmentation du nombre des pores superficiels qui étaient à l'origine recouverts d'une mince couche de lait de ciment. Les nœuds du bois sont devenus plus visibles. Cela est dû à la croissance de mousses dans ces zones plus poreuses. Le phénomène est le même le long des joints de coffrage qui n'étaient pas étanches. La tache au coin inférieur du panneau de coffrage a de multiples causes. Nœud du bois, mauvais serrage et ségrégation ont provoqué à cet endroit une porosité plus grande du béton.

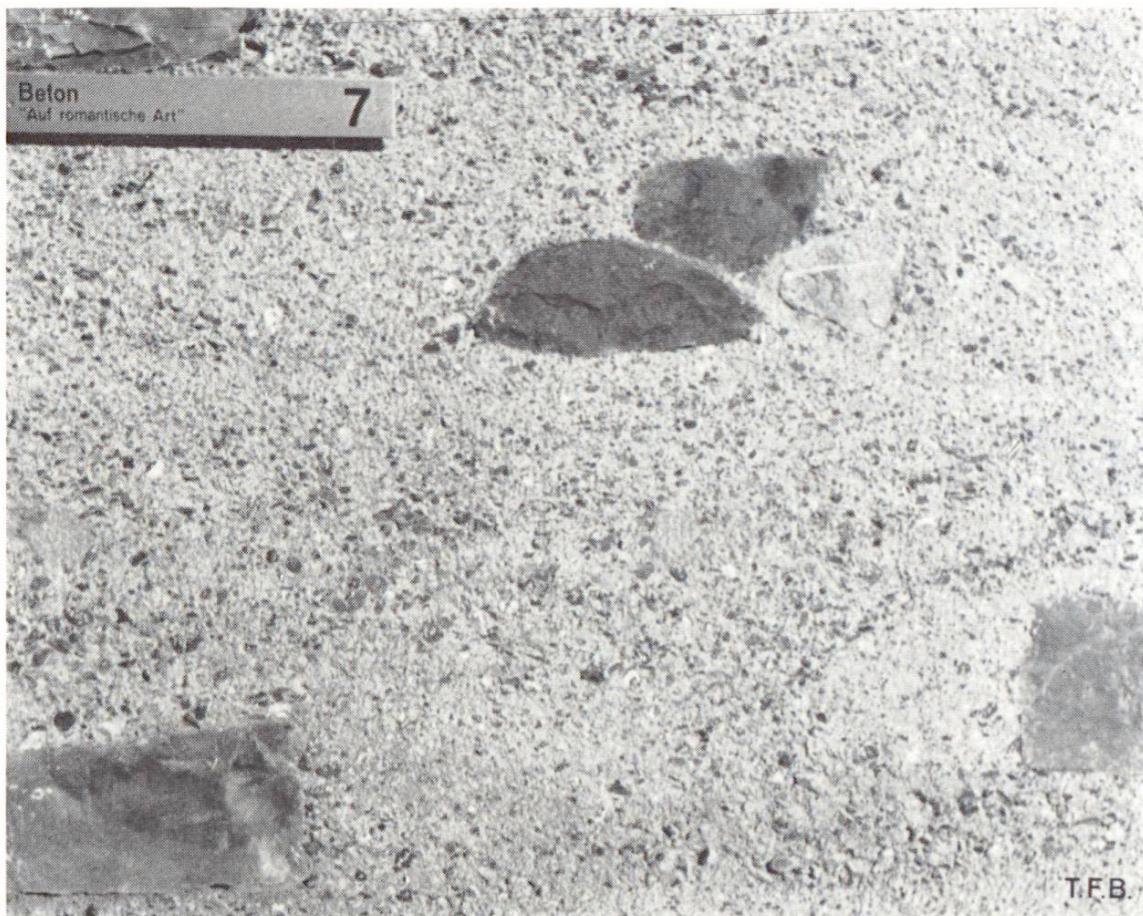
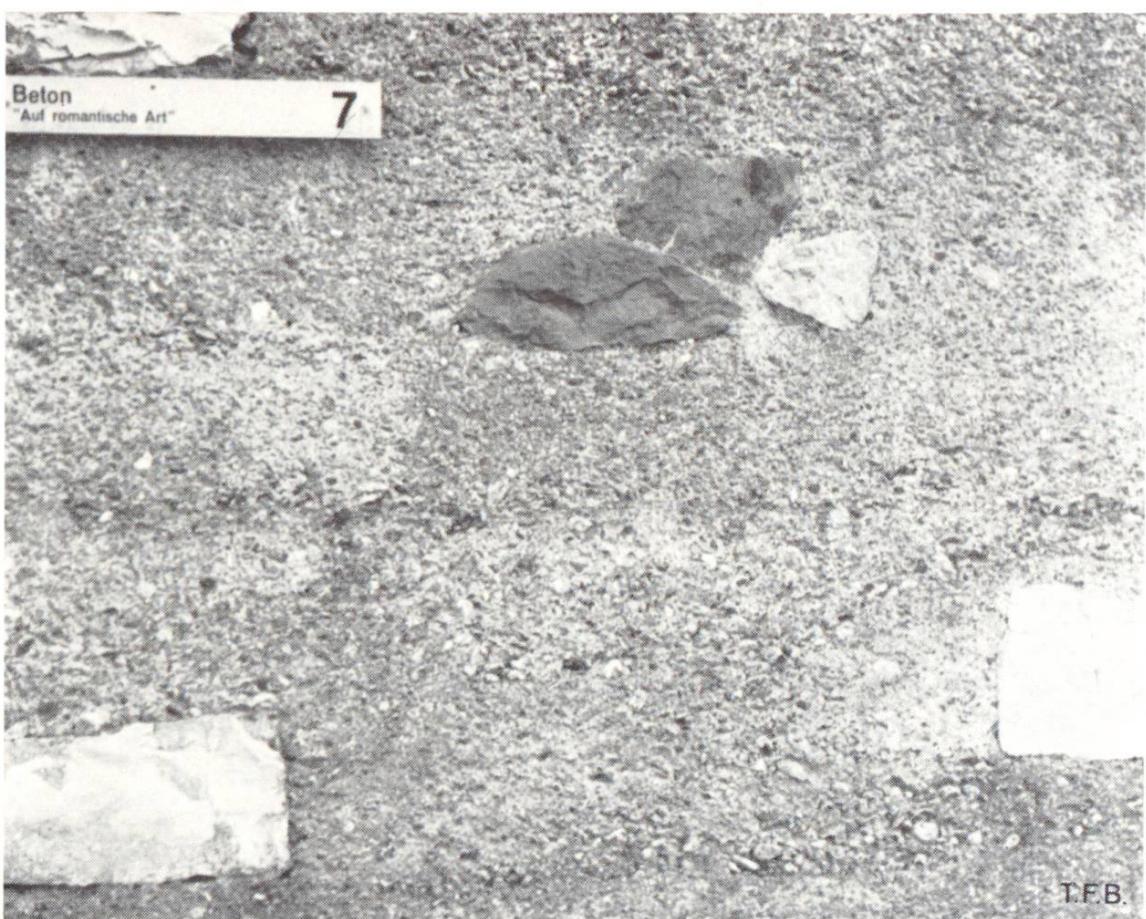
Fig. 7 et 8 Mur de soutènement ayant même fruit que celui des figures 1 et 2. Photos de 1962 et 1972. Béton traité à la grosse boucharde, avec pierres naturelles incorporées. L'aspect général de cette maçonnerie est devenu plus tourmenté. Certaines surfaces taillées des pierres ont fortement changé de teinte. L'augmentation des différences entre les gris du béton est probablement imputable à des variations locales du facteur eau:ciment du béton frais, et aux différences de porosité de la pâte de ciment qui en sont la conséquence.

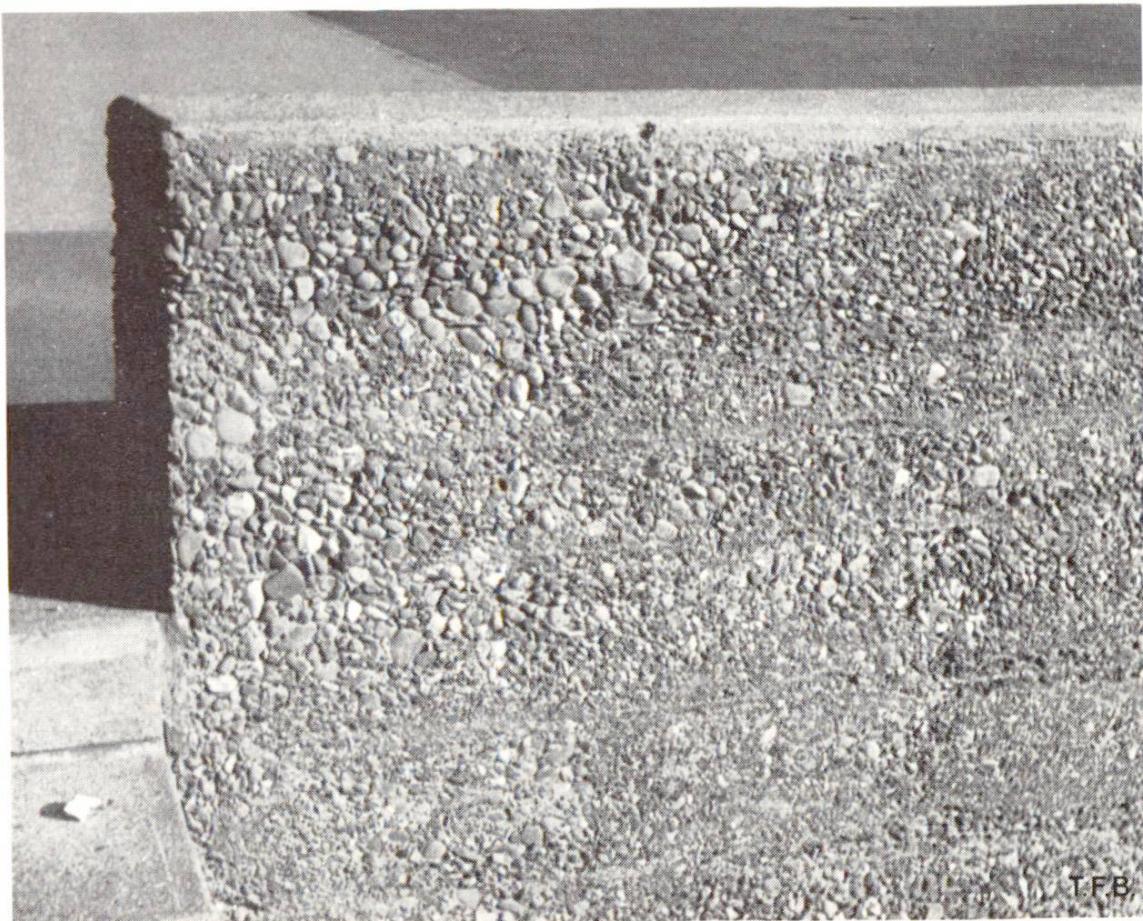
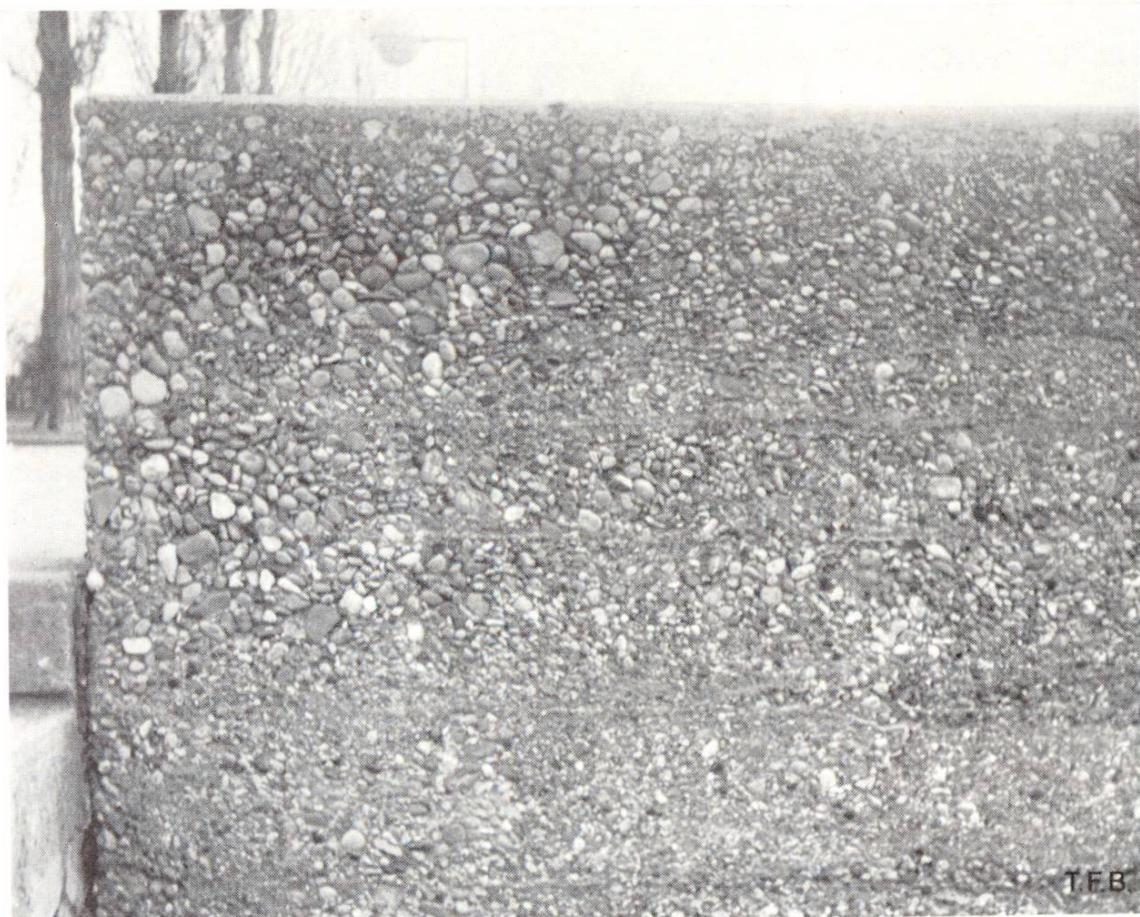
Fig. 9 et 10 Petit mur en béton lavé faisant partie d'un aménagement scolaire à Zurich et pleinement soumis aux intempéries. Photos de 1962 et 1972. Ces vues infirment l'opinion générale voulant que le béton lavé soit particulièrement sensible au gel. Il est vrai qu'aujourd'hui, après 10 ans, les grains sont un peu plus dégarnis, mais aucun d'eux n'a été arraché. La couverte en mortier, elle aussi, s'est très bien comportée, mieux que le crépissage latéral des marches d'escalier.

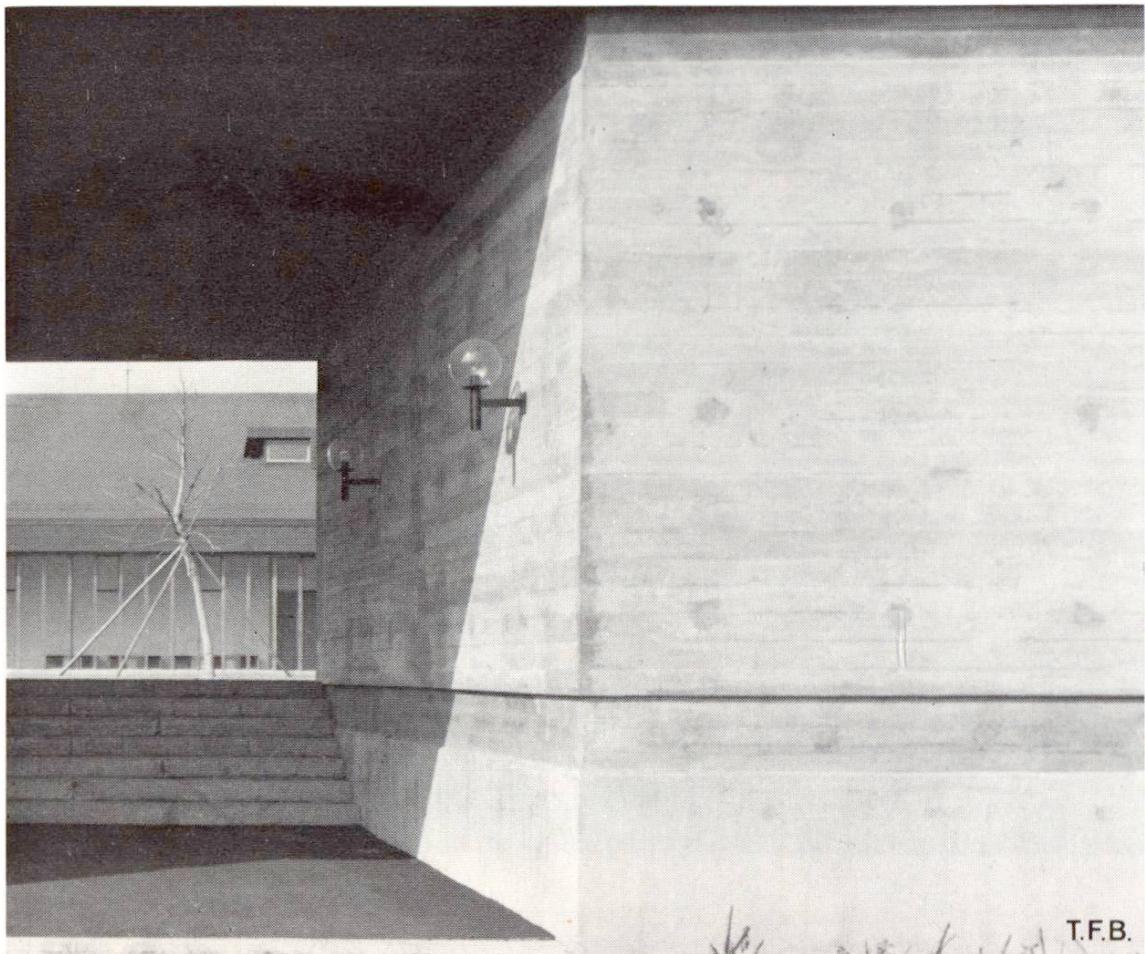
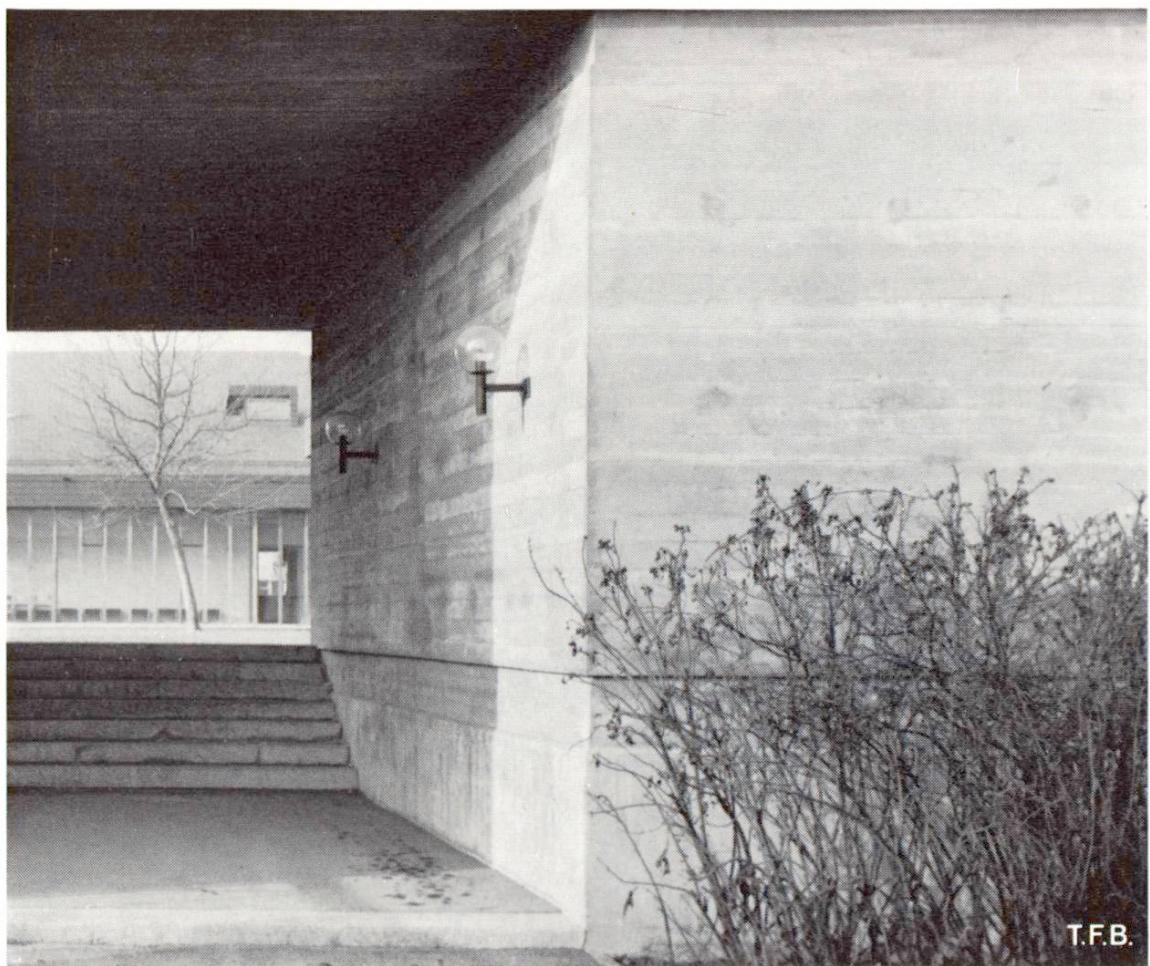
Fig. 11 et 12 Vieillissement après 5 ans d'un béton apparent soumis à différentes expositions. Sur les faces sud exposées aux intempéries, les contrastes de teintes du début se sont atténuées alors qu'ils sont restés bien marqués dans le passage abrité.
