BULLETIN DU CIMENT

MAI 1972

Modifications des surfaces de béton par influences climatiques

Description des effets de l'eau et de l'air. Modifications de la teinte. Documentation photographique sur les modifications produites par une exposition de plusieurs années aux influences climatiques.

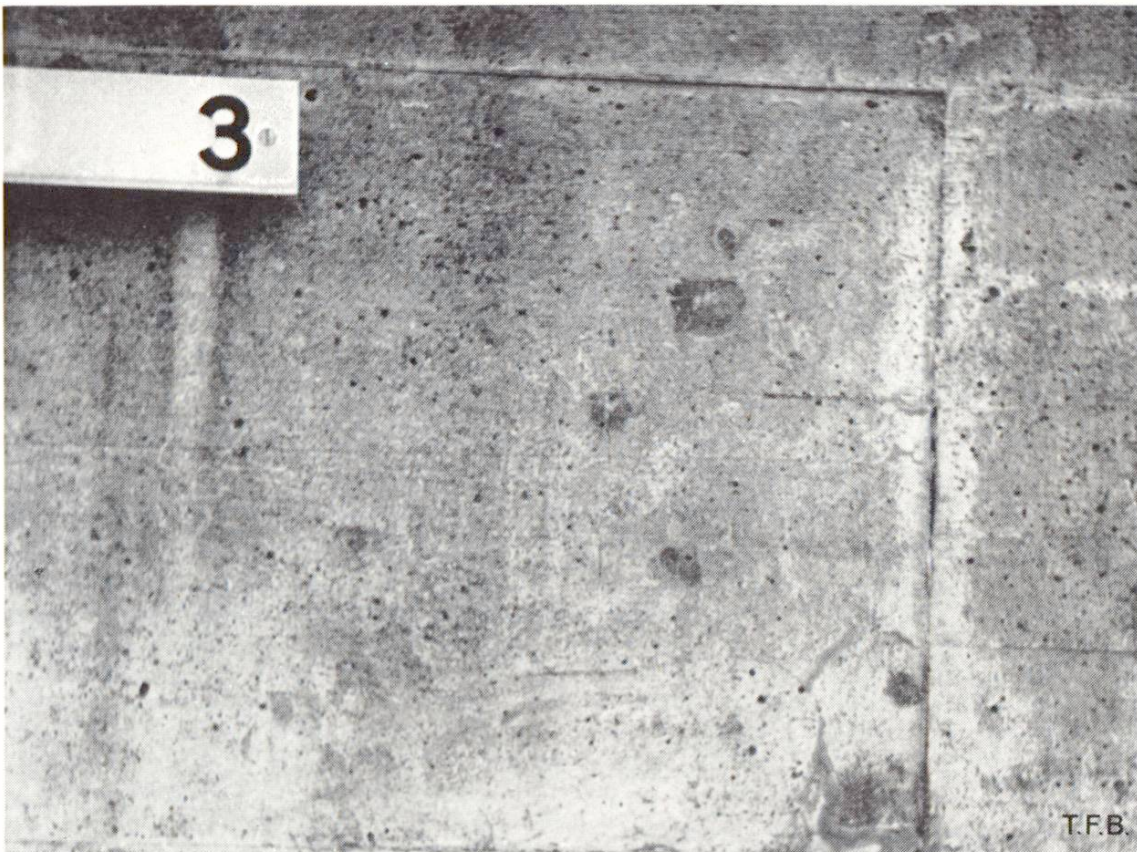
Fig. 5 et 6 Mur de soutènement ayant même fruit que celui des figures 1 et 2. Photos 1962 et 1972. Béton P 300 bien serré, coffrage en planches imprégnées. Assombrissement général de la surface dû aux lichens et à la dissolution de la pellicule superficielle de chaux. Les traces foncées du début, le long des joints de coffrage sont devenues claires. C'est la conséquence de la posthydratation et de l'absence de mousse sur ces zones particulièrement denses et riches en ciment. On remarque aussi l'augmentation du nombre des pores superficiels qui étaient à l'origine recouverts d'une mince couche de lait de ciment. Les nœuds du bois sont devenus plus visibles. Cela est dû à la croissance de mousses dans ces zones plus poreuses. Le phénomène est le même le long des joints de coffrage qui n'étaient pas étanches. La tache au coin inférieur du panneau de coffrage a de multiples causes. Nœud du bois, mauvais serrage et ségrégation ont provoqué à cet endroit une porosité plus grande du béton.

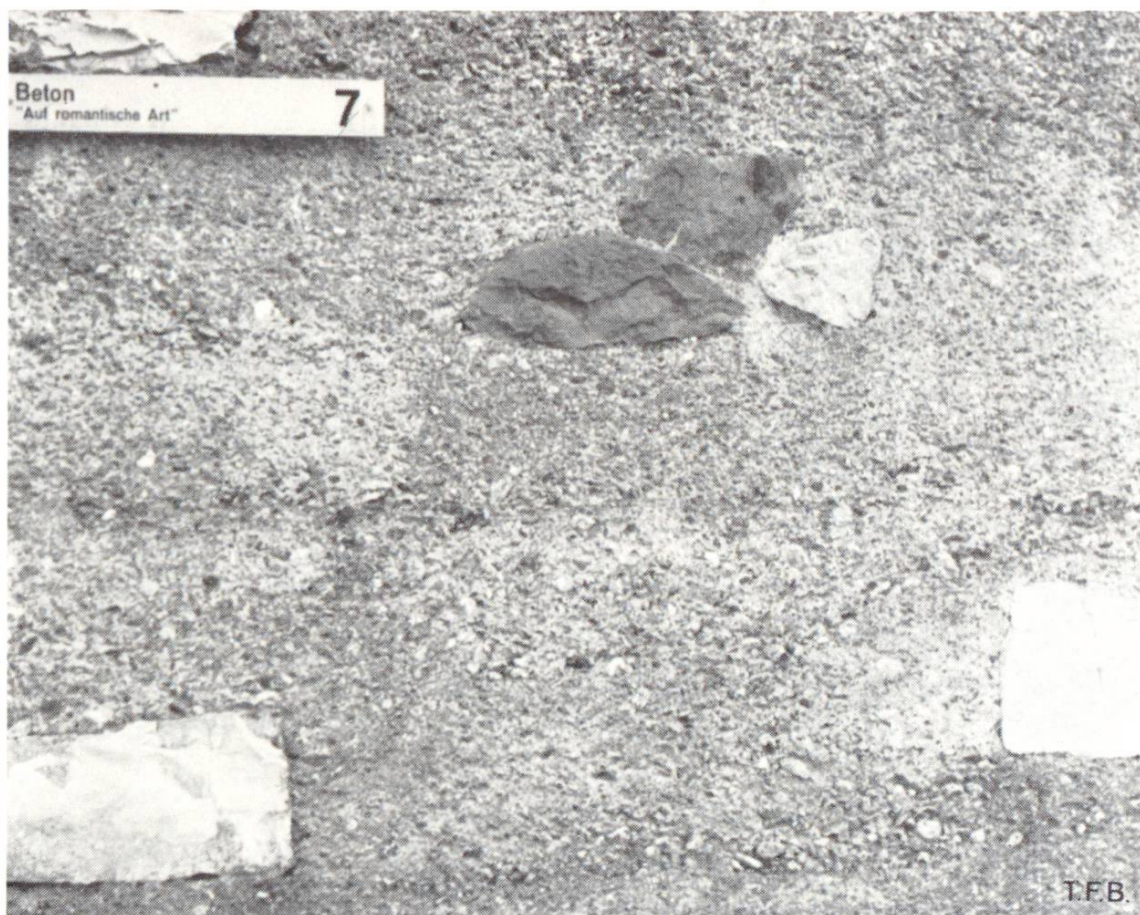
Fig. 7 et 8 Mur de soutènement ayant même fruit que celui des figures 1 et 2. Photos de 1962 et 1972. Béton traité à la grosse boucharde, avec pierres naturelles incorporées. L'aspect général de cette maçonnerie est devenu plus tourmenté. Certaines surfaces taillées des pierres ont fortement changé de teinte. L'augmentation des différences entre les gris du béton est probablement imputable à des variations locales du facteur eau:ciment du béton frais, et aux différences de porosité de la pâte de ciment qui en sont la conséquence.

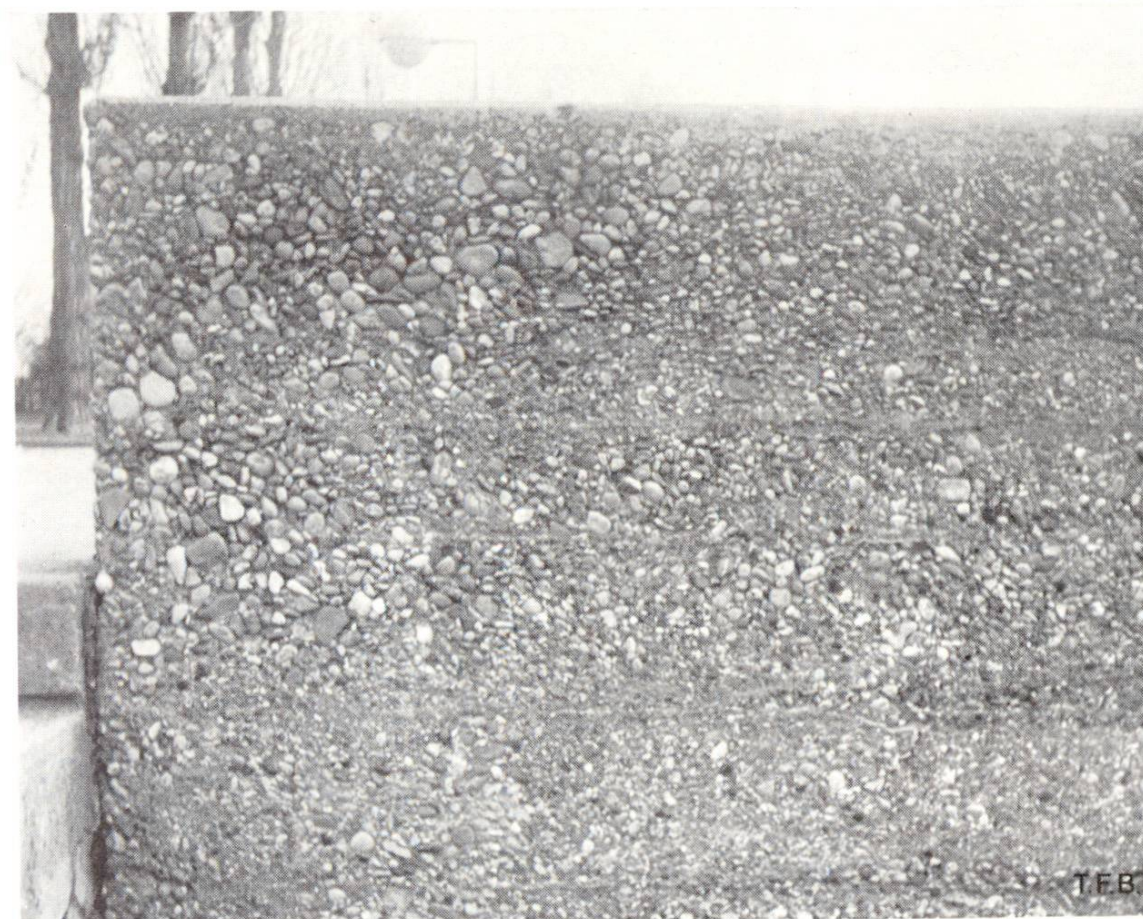
Fig. 9 et 10 Petit mur en béton lavé faisant partie d'un aménagement scolaire à Zurich et pleinement soumis aux intempéries. Photos de 1962 et 1972. Ces vues infirment l'opinion générale voulant que le béton lavé soit particulièrement sensible au gel. Il est vrai qu'aujourd'hui, après 10 ans, les grains sont un peu plus dégarnis, mais aucun d'eux n'a été arraché. La couverte en mortier, elle aussi, s'est très bien comportée, mieux que le crépissage latéral des marches d'escalier.

Les photos qui suivent montrent des détails de murs en béton ayant un certain fruit et soumis constamment aux intempéries. 10 ans se sont passés entre les deux prises de vue d'un même détail (Fig. 1 à 8). On trouvera ensuite un élément de béton lavé dont les deux photos ont été faites également à 10 ans d'intervalle (Fig. 9 et 10). Les figures 11 et 12, enfin, montrent l'effet du temps sur les bétons de l'entrée d'un bâtiment public.
