BULLETIN DU CIMENT

MAI 1972

Modifications des surfaces de béton par influences climatiques

Description des effets de l'eau et de l'air. Modifications de la teinte. Documentation photographique sur les modifications produites par une exposition de plusieurs années aux influences climatiques.

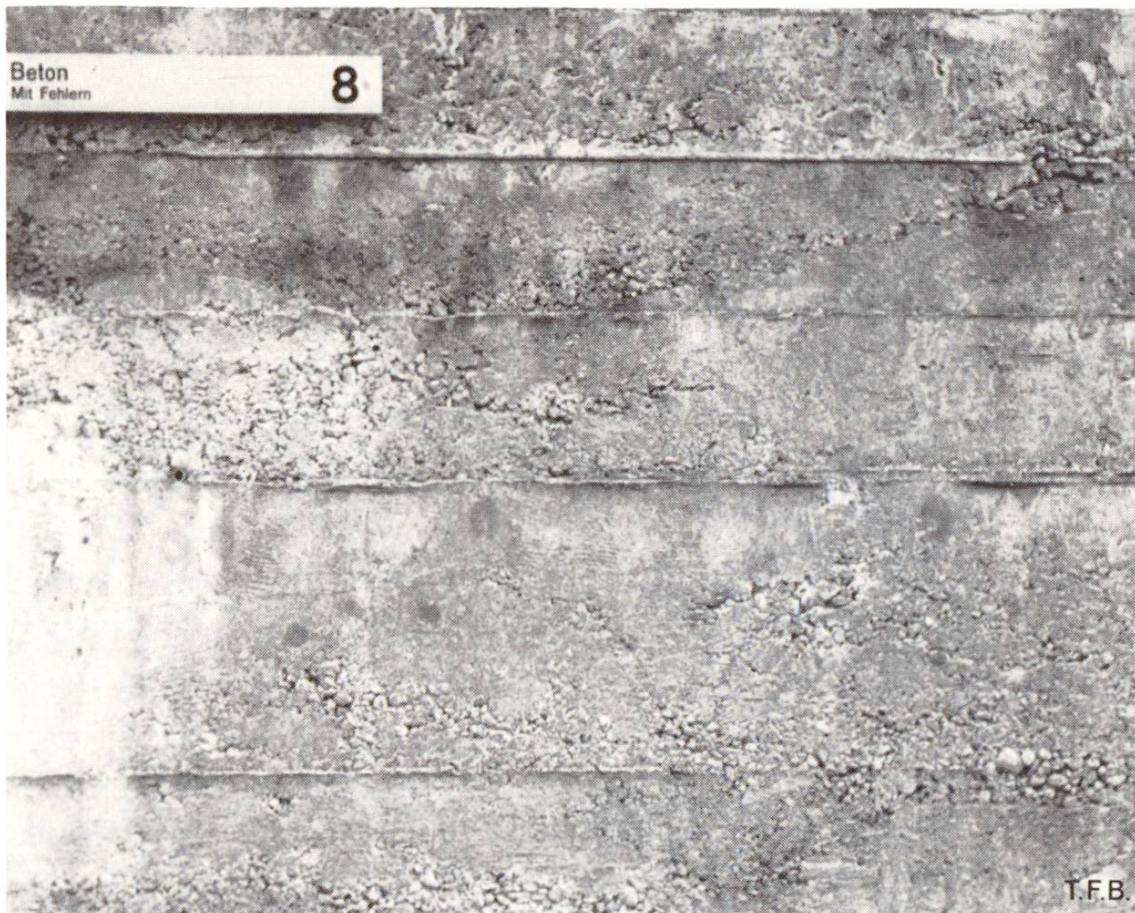
Fig. 3 et 4 Mur de soutènement ayant même fruit que celui des figures 1 et 2. Photos 1962 en haut et 1972 en bas. Béton de gros éléments, mal serré. L'aspect de ce béton a été aggravé par les intempéries. De fortes efflorescences se sont produites et la porosité de la surface a augmenté.

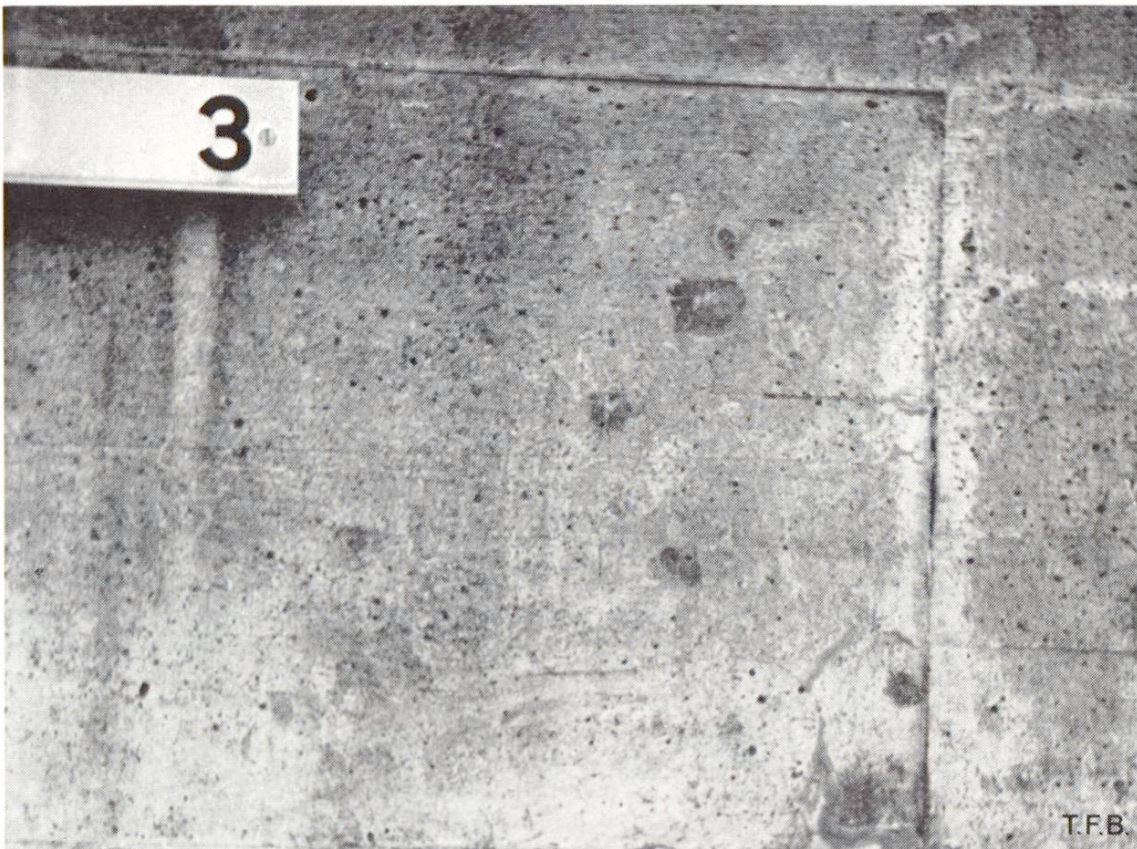
Fig. 5 et 6 Mur de soutènement ayant même fruit que celui des figures 1 et 2. Photos 1962 et 1972. Béton P 300 bien serré, coffrage en planches imprégnées. Assombrissement général de la surface dû aux lichens et à la dissolution de la pellicule superficielle de chaux. Les traces foncées du début, le long des joints de coffrage sont devenues claires. C'est la conséquence de la posthydratation et de l'absence de mousse sur ces zones particulièrement denses et riches en ciment. On remarque aussi l'augmentation du nombre des pores superficiels qui étaient à l'origine recouverts d'une mince couche de lait de ciment. Les nœuds du bois sont devenus plus visibles. Cela est dû à la croissance de mousses dans ces zones plus poreuses. Le phénomène est le même le long des joints de coffrage qui n'étaient pas étanches. La tache au coin inférieur du panneau de coffrage a de multiples causes. Nœud du bois, mauvais serrage et ségrégation ont provoqué à cet endroit une porosité plus grande du béton.

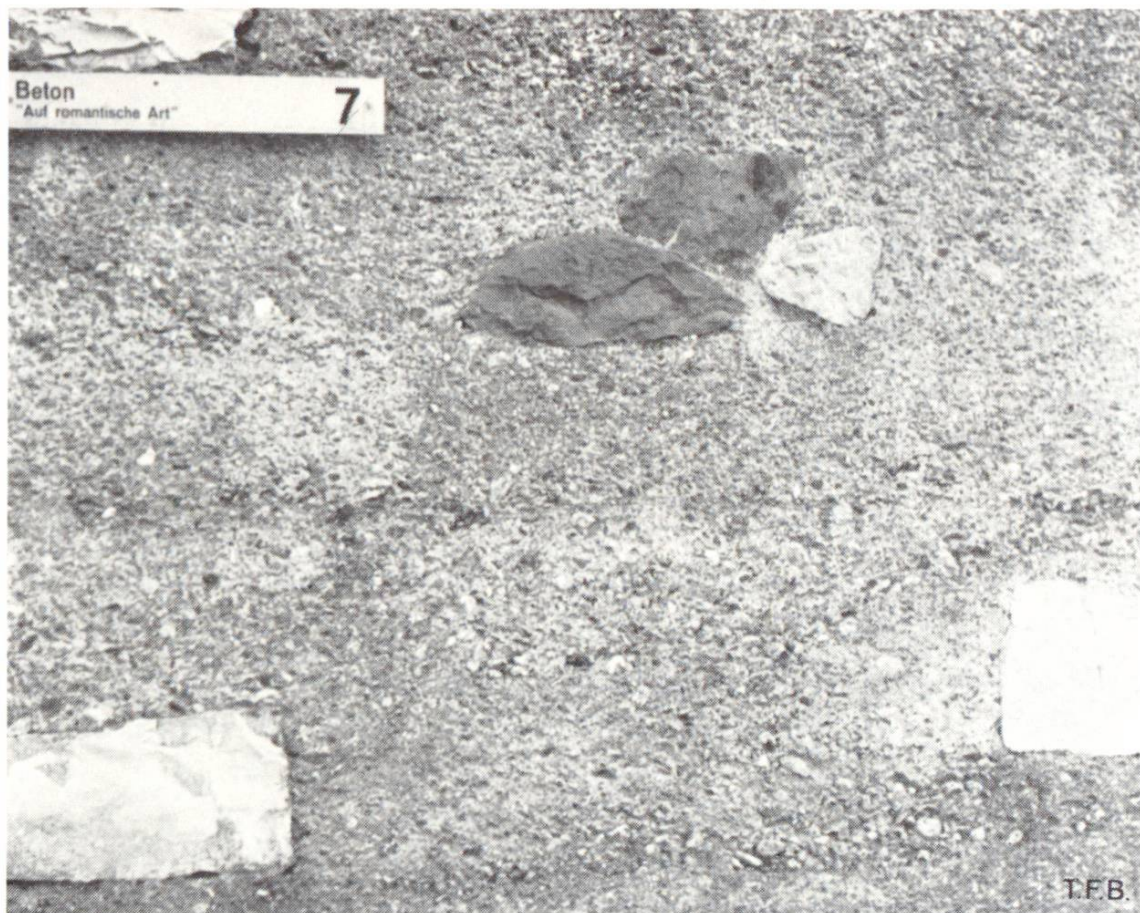
Fig. 7 et 8 Mur de soutènement ayant même fruit que celui des figures 1 et 2. Photos de 1962 et 1972. Béton traité à la grosse boucharde, avec pierres naturelles incorporées. L'aspect général de cette maçonnerie est devenu plus tourmenté. Certaines surfaces taillées des pierres ont fortement changé de teinte. L'augmentation des différences entre les gris du béton est probablement imputable à des variations locales du facteur eau:ciment du béton frais, et aux différences de porosité de la pâte de ciment qui en sont la conséquence.
