Autor: Esenwein, P.

BULLETIN DU CIMENT

Au sujet de la structure de la pâte de ciment

Composition de la pâte de ciment. Photos de surfaces de rupture prises au microscope électronique à balayage.

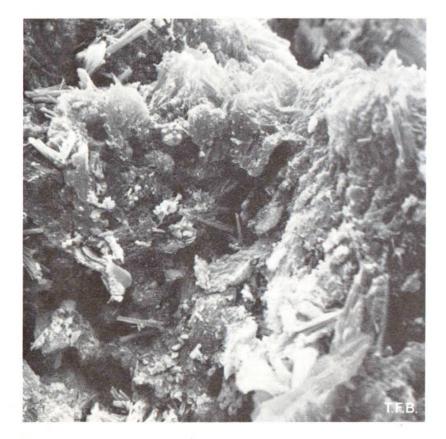
Fig. 1 Photo prise au microscope électronique à balayage. Surface de rupture d'une galette en pâte de ciment pur (galette pour l'examen de la stabilité de volume selon norme SIA, non séchée au four, âge 3 mois). Aurifiée sous vide. Grossissement environ 2500. La photo montre des vides ouverts, partiellement remplis d'un feutrage de cristaux qui doivent être de Tobermorite si l'on en juge pas analogie avec le silicate tricalcique pur, hydraté (C₃S).

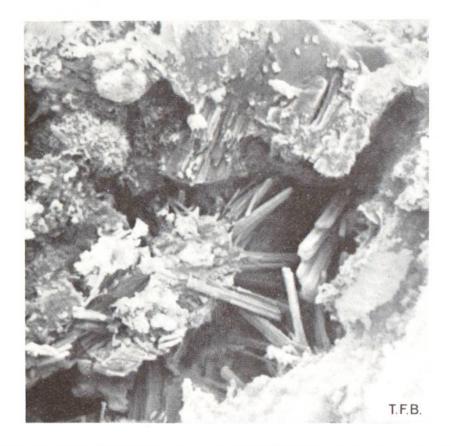
Fig. 2 Détail de la photo 1 au grossissement de 5500. On voit nettement les vides se remplissant progressivement d'aiguilles de Tobermorite dirigées en tous sens.

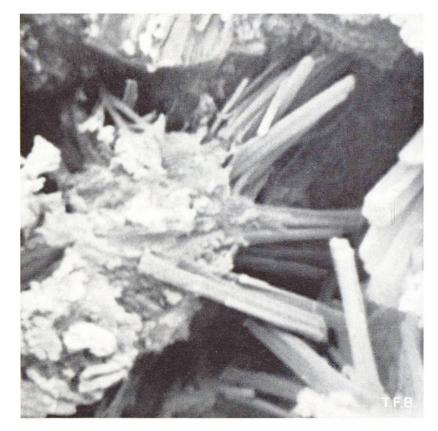
Fig. 3 Détail de la photo 2 au grossissement de 11 000. Au milieu à gauche, dans un pore, un grain de ciment, entouré d'une couche de points d'hydratation blancs sous formes cristallines. A partir de cette couche, les cristaux de Tobermorite croissent vers l'extérieur alors que d'autres aiguilles poussent à leur rencontre jusqu'à ce que le vide soit finallement complètement rempli de cet amas feutré.

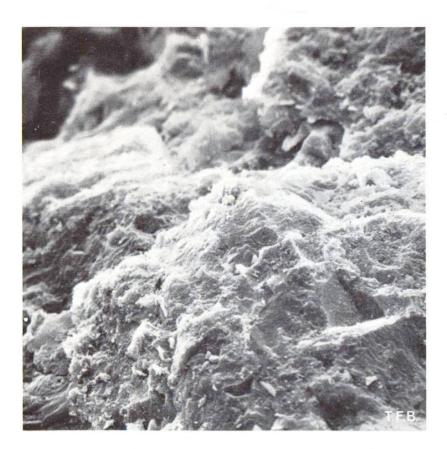
Fig. 4 Même échantillon que celui des photos 1 à 3 (surface de rupture d'une galette de ciment pur), mais photo prise au grossissement de 1100 sur une zone relativement compacte, sans pores, également aurifiée. On ne voit que quelques fragments de cristaux de Tobermorite. Les produits d'hydratation semblent former une masse compacte. Au milieu, quelques fissures de retrait dans cette masse; elles deviendront plus visibles sous grossissement supérieur.

Mais en cas de dessèchement, ce n'est pas seulement l'eau libre qui s'évapore, mais aussi partiellement celle qui est liée au gel. C'est ce qui provoque ce qu'on appelle le **retrait**. Les grosses fissures de retrait du mortier ou du béton sont faciles à voir. Leur longueur est de quelques dixièmes à quelques millimètres. En revanche, on ne peut voir à l'œil nu les **micro-fissures de retrait** qui affectent la structure fine de la pâte de ciment durci sans modifier ses dimensions extérieures. On ne peut le plus souvent les voir qu'à l'aide d'un appareil à grand grossissement tel que le REM. De telles micro-fissures sont visibles dans les fig. 4 et 5.

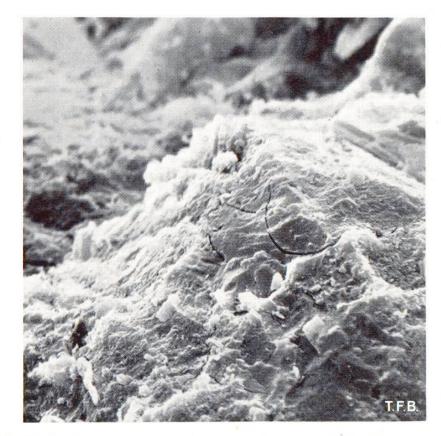
Fig. 5 Détail de la photo 4 au grossissement 2200. Le réseau de fissures de retrait est devenu plus visible.

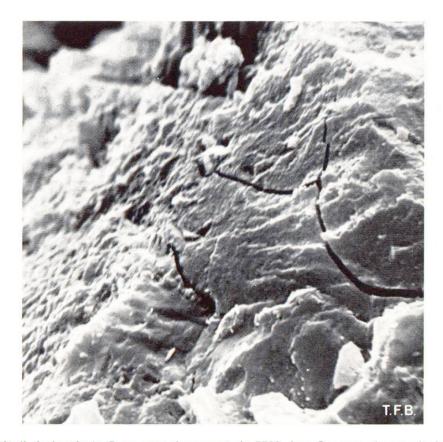
Fig. 6 Détail de la photo 5 au grossissement de 5500. Les fissures de retrait de la pâte de ciment paraissent être béantes bien que leur largeur ne soit que de 1/5000 de millimètre, soit $0,2~\mu$.
