BULLETIN DU CIMENT

AOUT 1972

Au sujet de la structure de la pâte de ciment

**Composition de la pâte de ciment. Photos de surfaces de rupture prises au microscope électronique à balayage.
Cristaux de Tobermorite. Micro-fissures de retrait.**

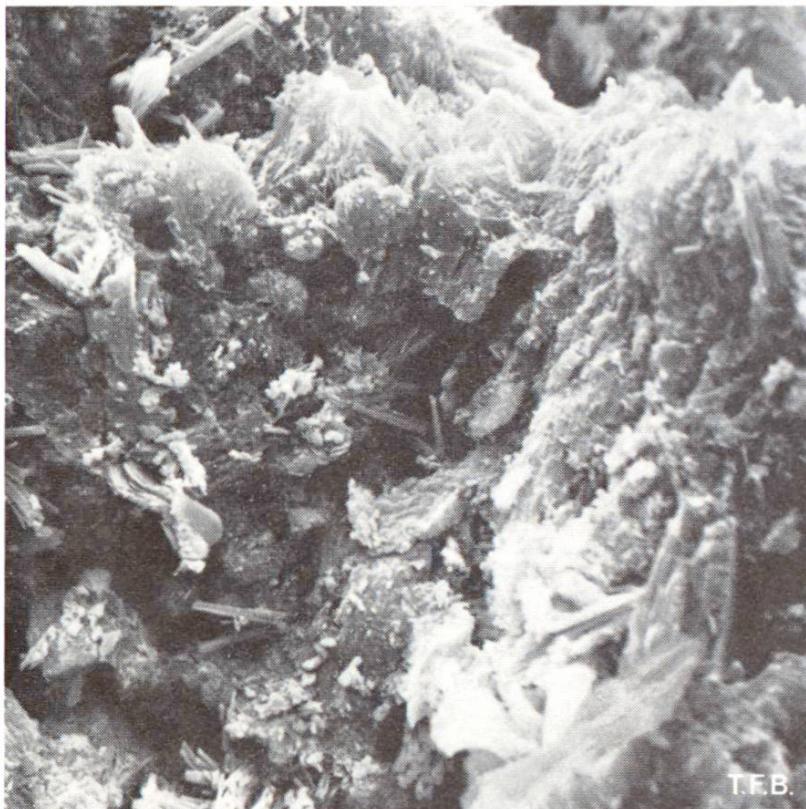
Fig. 1 Photo prise au microscope électronique à balayage. Surface de rupture d'une galette en pâte de ciment pur (galette pour l'examen de la stabilité de volume selon norme SIA, non séchée au four, âge 3 mois). Aurifiée sous vide. Grossissement environ 2500. La photo montre des vides ouverts, partiellement remplis d'un feutrage de cristaux qui doivent être de Tobermorite si l'on en juge pas analogie avec le silicate tricalcique pur, hydraté (C_3S).

La grande profondeur de champ du REM permet en particulier de faire des observations sur de simples surfaces de rupture, sans qu'il soit besoin d'avoir recours à des polissages ou des coupes minces. Cela offre le très grand avantage de pouvoir étudier les pores ouverts et les cristaux intacts. Ainsi, on a pu voir que la pâte de ciment durci, qui à l'œil nu paraît être une masse compacte, révèle sous un grossissement de 1000 à 10 000 fois de nombreux vides provoqués par l'eau de gâchage en excès. Dans l'état final du durcissement, pour une partie de ciment, il faut 0,4 parties d'eau fixée, alors que dans un béton normal il y a 0,5 parties d'eau. L'excédent est nécessaire pour conférer au mélange la maniabilité requise. Des 0,5 parties d'eau, 0,2 parties sont liées comme eau de cristallisation, 0,2 fixées dans les pores du gel et 0,1 sont libres de se déplacer. C'est au moment où cette eau libre s'évapore qu'elle crée un réseau de capillaires dans la pâte de ciment. Au début, tous les vides sont remplis d'eau et les cristaux de Tobermorite en forme de fils ou d'aiguilles peuvent s'y développer, comme on le voit aux fig. 1-3. Cette croissance se poursuit, les aiguilles de Tobermorite deviennent plus nombreuses et plus grosses et les pores se remplissent progressivement d'un feutrage toujours plus dense de cristaux. C'est ce qui provoque l'augmentation de la consistance de la pâte de ciment jusqu'à ce qu'elle devienne un solide dont la résistance augmentera encore pendant longtemps. Ainsi, pour que le durcissement du ciment s'accomplisse et se continue, il faut qu'il y ait de l'eau ou une solution de ciment et d'eau dans les pores. Dès que cette eau disparaît, par exemple par un dessèchement prématûr, les cristaux de Tobermorite cessent de se développer et la résistance du mortier cesse de croître.

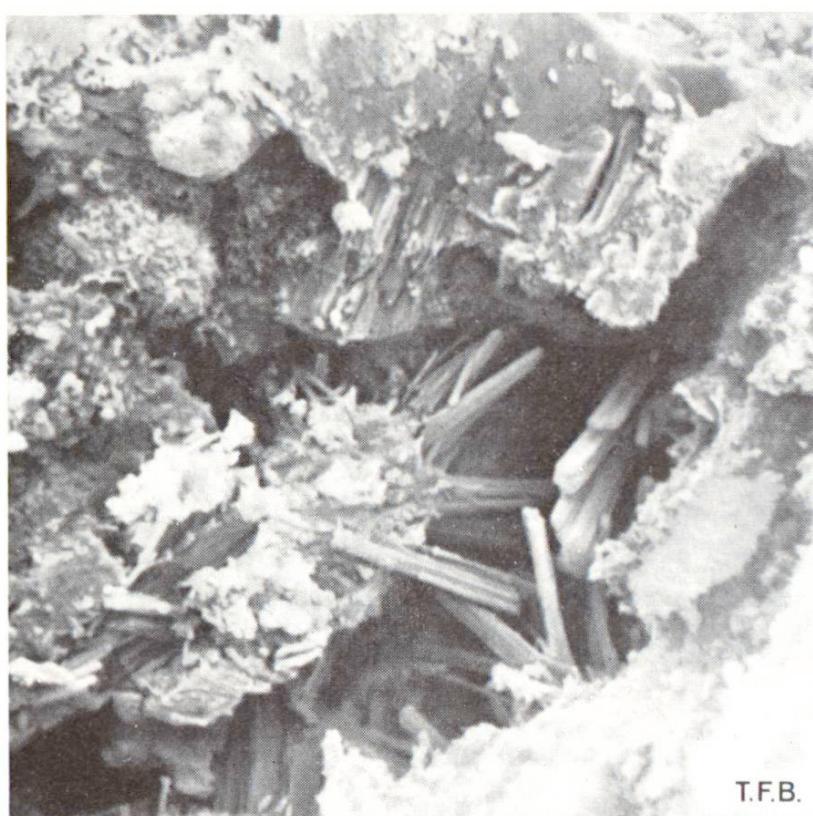
Fig. 2 Détail de la photo 1 au grossissement de 5500. On voit nettement les vides se remplissant progressivement d'aiguilles de Tobermorite dirigées en tous sens.

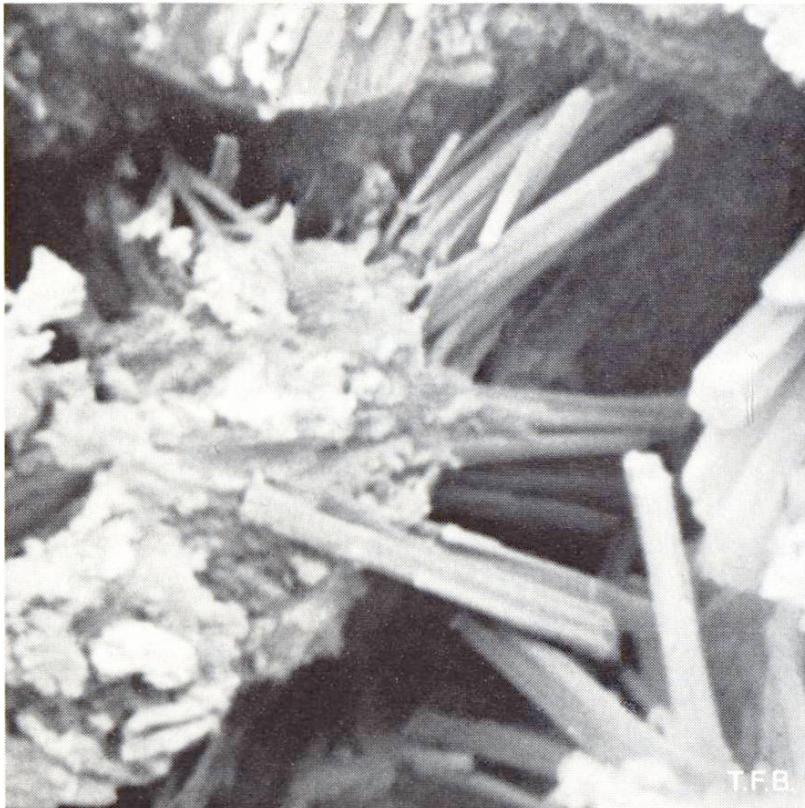
Fig. 3 Détail de la photo 2 au grossissement de 11 000. Au milieu à gauche, dans un pore, un grain de ciment, entouré d'une couche de points d'hydratation blancs sous formes cristallines. A partir de cette couche, les cristaux de Tobermorite croissent vers l'extérieur alors que d'autres aiguilles poussent à leur rencontre jusqu'à ce que le vide soit finallement complètement rempli de cet amas feutré.

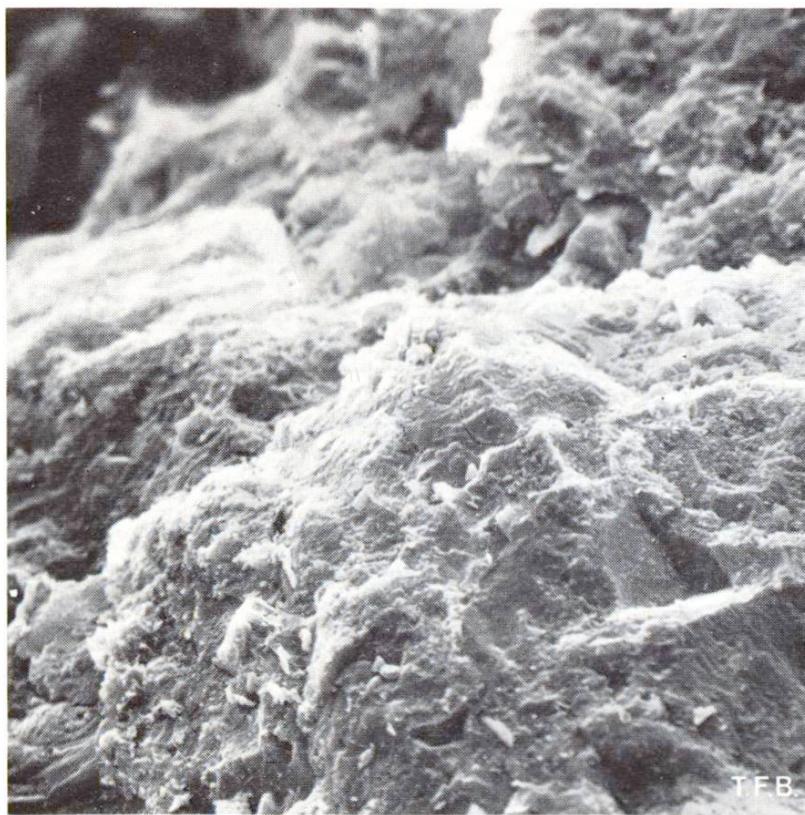
Fig. 4 Même échantillon que celui des photos 1 à 3 (surface de rupture d'une galette de ciment pur), mais photo prise au grossissement de 1100 sur une zone relativement compacte, sans pores, également aurifiée. On ne voit que quelques fragments de cristaux de Tobermorite. Les produits d'hydratation semblent former une masse compacte. Au milieu, quelques fissures de retrait dans cette masse; elles deviendront plus visibles sous grossissement supérieur.

3 Mais en cas de dessèchement, ce n'est pas seulement l'eau libre qui s'évapore, mais aussi partiellement celle qui est liée au gel. C'est ce qui provoque ce qu'on appelle le **retrait**. Les grosses fissures de retrait du mortier ou du béton sont faciles à voir. Leur longueur est de quelques dixièmes à quelques millimètres. En revanche, on ne peut voir à l'œil nu les **micro-fissures de retrait** qui affectent la structure fine de la pâte de ciment durci sans modifier ses dimensions extérieures. On ne peut le plus souvent les voir qu'à l'aide d'un appareil à grand grossissement tel que le REM. De telles micro-fissures sont visibles dans les fig. 4 et 5.

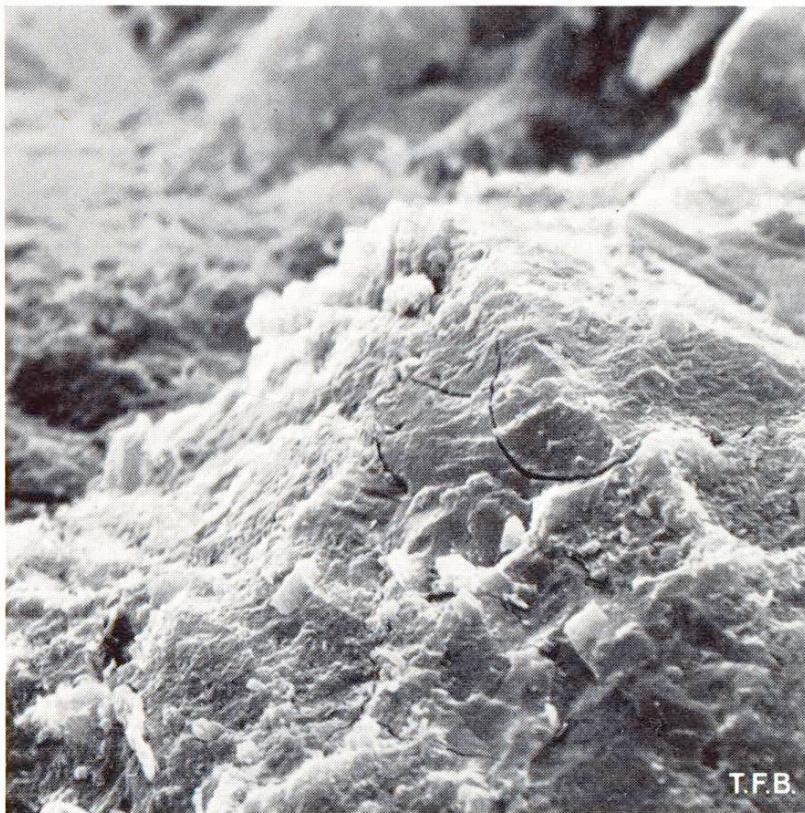
Fig. 5 Détail de la photo 4 au grossissement 2200. Le réseau de fissures de retrait est devenu plus visible.

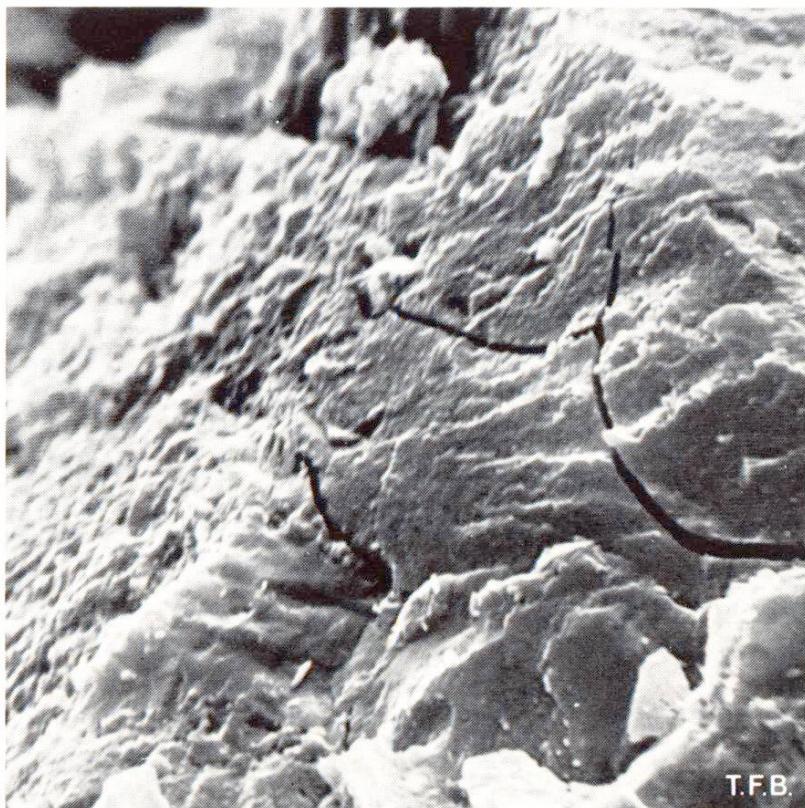
Fig. 6 Détail de la photo 5 au grossissement de 5500. Les fissures de retrait de la pâte de ciment paraissent être béantes bien que leur largeur ne soit que de 1/5000 de millimètre, soit 0,2 μ .
