# BULLETIN DU CIMENT

JUILLET 1976 44e ANNEE NUMERO 7

## Comportement du béton en cas d'incendie

Au centre de Genève, dans la nuit du 25 au 26 janvier 1975, un énorme incendie ravageait complètement l'immeuble abritant les grands magasins «Au Grand Passage».

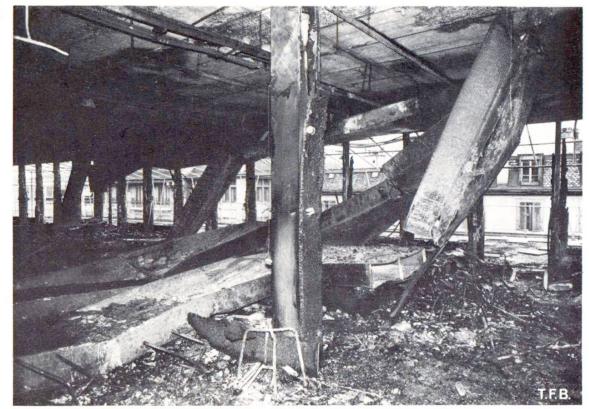
Les marchandises, le mobilier, les revêtements des sols et des parois furent pratiquement détruits en totalité.

C'est à son ossature en béton armé que le bâtiment doit de ne s'être pas effondré.

Fig. 1 L'intérieur du bâtiment après le sinistre.

En résumé, on peut dire que grâce à la bonne tenue générale du béton, l'ensemble a pu être remis en état sans démolitions importantes, et les magasins ont pu être rouverts au public dans un délai minimum.

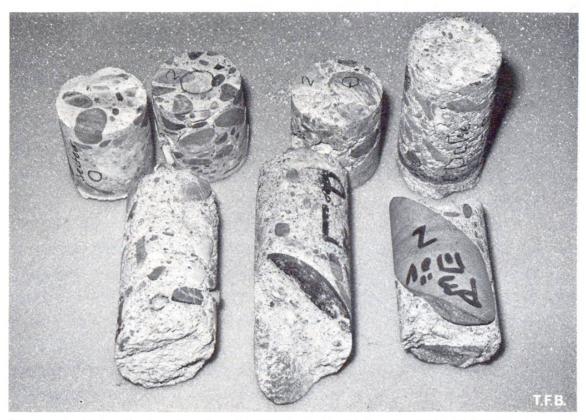
La partie la plus ancienne de l'édifice, construite entre 1910 et 1930, et comportant des bétons à granulométrie approximative armés souvent dans une seule direction, a un peu moins bien résisté que les parties plus récentes.

Il est intéressant de noter que les résistances des bétons ne paraissent pas avoir été diminuées par les hautes températures. Les détériorations constatées sont surtout liées à l'interaction fer-béton. En effet, s'il est exact que les coefficients de dilatation de ces deux matériaux sont très proches, il n'en va pas de même de leur conductivité thermique. En particulier, lorsque les fers sont très proches de la surface, leur température s'élève beaucoup plus rapidement que celle de la masse de béton qui les enrobe. Les dilatations deviennent donc dans ces conditions très différentes: les fers se déforment et provoquent l'éclatement du béton.

Fig. 2 Carottes prélevées dans l'ancien bâtiment, construit entre 1910 et 1930. Remarquez la granulométrie des graviers utilisés alors.

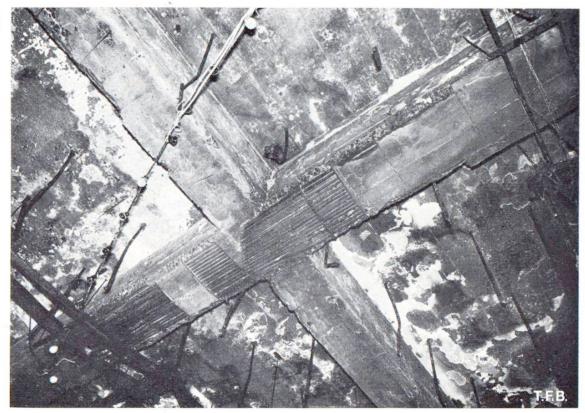
Fig. 3 Détail d'un sommier. La dilatation de l'armature métallique peu profonde a fait éclater la surface du béton.

Fig. 4 Les sommiers, débarrassés de la zone superficielle altérée, ont pu être remis en état par recharge, en utilisant des coffrages métalliques appropriés (Fig. 5 et 6).
